# CONSOLIDACIÓN DE MURO DE ADOBE EN EL PASAJE LEÓN

**Max Cabrera<sup>1</sup>; Dániaba Montesinos<sup>2</sup>; María Tommerbakk<sup>3</sup>**

Áreas Históricas y Patrimoniales, GAD Municipal del Cantón Cuenca, Cuenca, Ecuador,

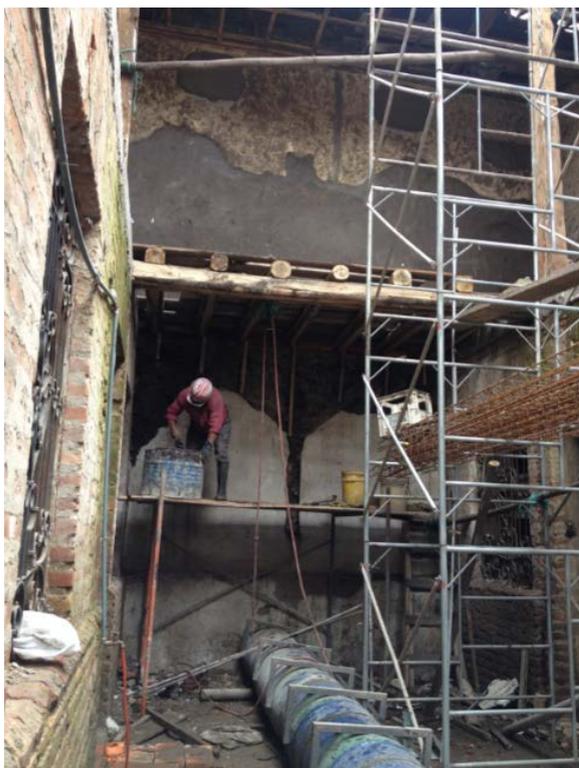
Se parte de la información histórica que suministra datos importantes sobre las intervenciones. Una de las más significativas, es la implantación de baños en el nivel superior de la parte posterior del pasaje, junto al muro de adobe (figura 2). Este equipamiento estaba en uso, al momento de la intervención y causaba el deterioro de los elementos arquitectónicos colindantes al generar humedad, además de requerir, al momento de su implantación, de elementos que precisaron de perforaciones en el muro.

Figura 2. Cara interior del muro luego de la liberación de los baños en el nivel superior, el revoque de barro indica el resane de las áreas afectadas. Crédito: Baquero, 2014

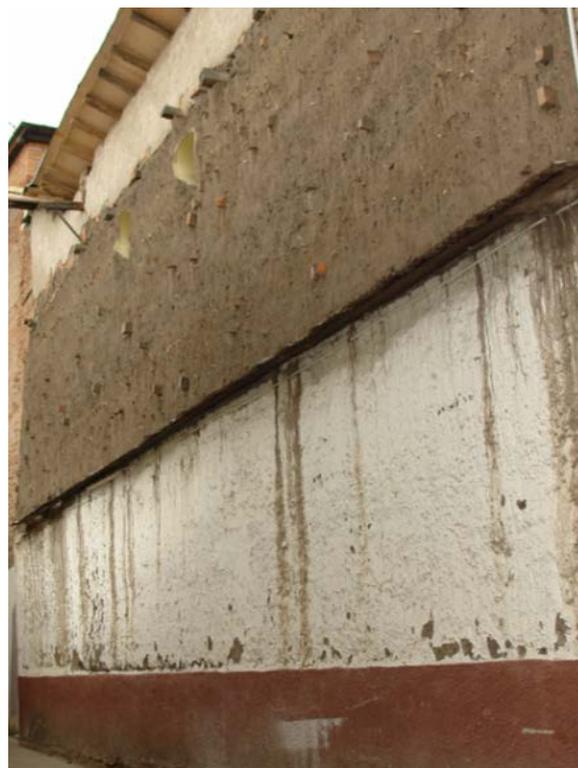
Paralelamente, se entiende el edificio como un documento histórico in situ, capaz de arrojar datos acerca de los acontecimientos causantes de su deterioro actual. En este sentido, es clave la experticia del equipo de profesionales para la lectura eficaz de los indicios presentes en el elemento, así como fundamental, el conocimiento del funcionamiento de los materiales y sistemas constructivos que originan el bien patrimonial. Como apunta Terán (2004, p.111), es preciso entender a la perfección su "...composición química y mineralógica, cómo trabaja, las características, sus propiedades, las fallas materiales, posibles defectos de manufactura, comportamiento y tiempo de vida útil de los materiales y técnicas de construcción, así como el trabajo estructural de los monumentos históricos". Como resultado de la observación de anomalías en el muro de adobe, se establecieron las causas del deterioro actual. El diagnóstico revela la pérdida de la traba entre el dicho elemento y los muros perimetrales de las crujías ubicadas al este y al oeste del pasaje, en ambos niveles, así como deterioro en la cara exterior como resultado de factores climáticos (figura 3). Las afecciones se detallan en la tabla 1.

Figura 3. Estado de la cara exterior del muro al momento de la intervención. Crédito: Baquero, 2014

Cara exterior	desprendimiento del revoque de barro y del revoque de cal	erosión por lluvia y viento	fabricación de alero a nivel de entrepiso (figura 8) y de lagrimero en donde inicia el deterioro del muro, resane del barro con cisco de teja (figura 7), malla metálica y reposición de revoques: tierra y cal, empaste al fresco con empañete, calzadura del pie del muro con ladrillo de obra
---------------	---	-----------------------------	--

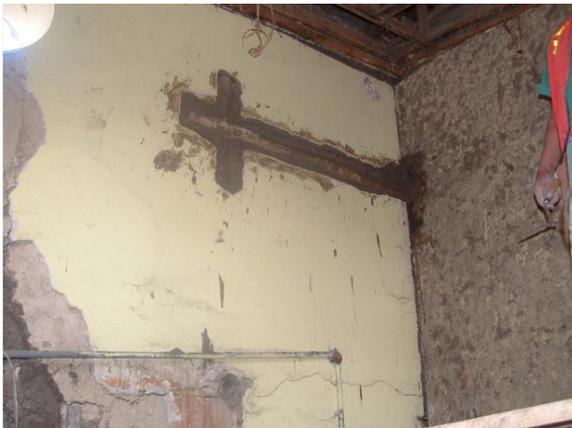
Figura 4. Llaves de madera en el nivel superior, entre muros de adobe y muros de bahareque.  
Crédito: Baquero, 2014

Como se evidencia en la figura 4, el estado original del muro en la franja superior es óptimo, destacándose la adecuada conservación, sobre todo de los recubrimientos y de la pátina, debido al alero superior. Entendida la pátina como el envejecimiento natural de los materiales, esta se convierte en una protección natural, evitando y ralentizando el deterioro (Terán, 2004), surgen así algunas reflexiones. El diseño es un factor decisivo para la conservación de la arquitectura de tierra, evitando el deterioro causado por la lluvia y los agentes atmosféricos, en este caso, el alero de proyección no corresponde a la proporción del muro y las acciones de intervención contemplan, además del arreglo del alero existente, la fabricación de uno nuevo a nivel del entresuelo, así como de un lagrimero en el límite natural de protección del alero original. Dichos elementos garantizan la conservación del elemento en el tiempo, en detrimento de la lectura histórica y la percepción del bien patrimonial, ¿en qué escenario, acciones similares, se convierten en la solución adecuada?

Para retornar la estabilidad y solidez del muro de abobe, una de las principales acciones se materializó en la conexión con los muros perimetrales. Llaves de madera establecieron nuevamente el vínculo perdido, evitando el desplazamiento de los muros en el futuro y reintegrando su condición estructural. Las llaves de madera utilizadas en la unión del muro de adobe y de bahareque en el nivel superior se aprecian en la figura 4.

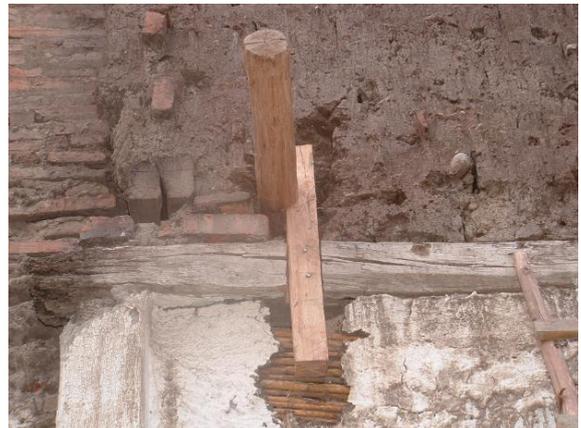
Figura 5. Vigas llaves en la cara exterior del muro de adobe. Crédito: Baquero, 2014

La humedad generada por los baños en el nivel superior, en la parte posterior del inmueble, comprometió significativamente la capacidad de carga de las vigas de entrepiso, debido a procesos de pudrición de la madera. Se reemplazó todo el envigado del corredor en planta alta y las nuevas vigas se prolongaron, atravesando el muro, para conformar el alero de protección exterior, estas piezas de madera se denominan vigas llaves. Las vigas de las habitaciones colindantes al muro y al corredor, estaban en sentido opuesto y en óptimo estado, en función de lo cual se conectan vigas de menor longitud, en relación a las reemplazadas, con la última pieza original y en sentido perpendicular, asimismo, atravesando el muro para conformar el alero exterior. El trabajo se complementa con soleras y anclajes de madera que estabilizan el sistema, repartiendo las cargas para evitar esfuerzos puntuales sobre la parte inferior del muro, figuras 5 y 6. Estas acciones conectan el muro de adobe, protegiendo su cara exterior, figura 9.

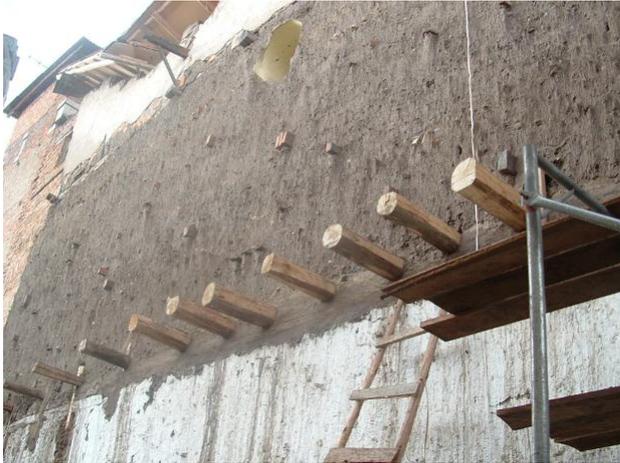
Figura 6. Vigas Llaves, cara exterior del muro.  
Crédito: Baquero, 2014

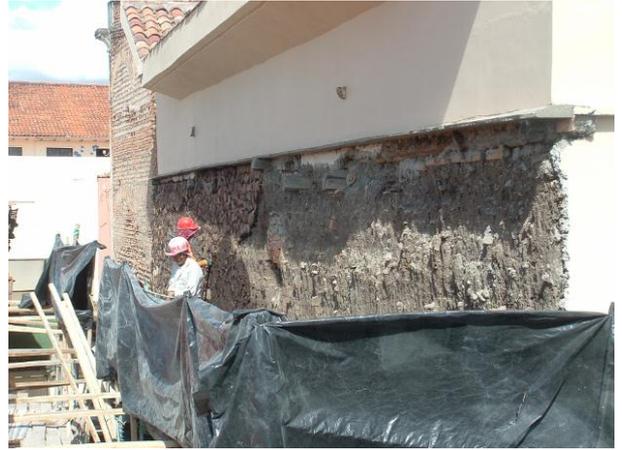
Figura 7. Parte superior del muro finalizada,  
colocación de cisco de teja. Crédito: Baquero, 2014

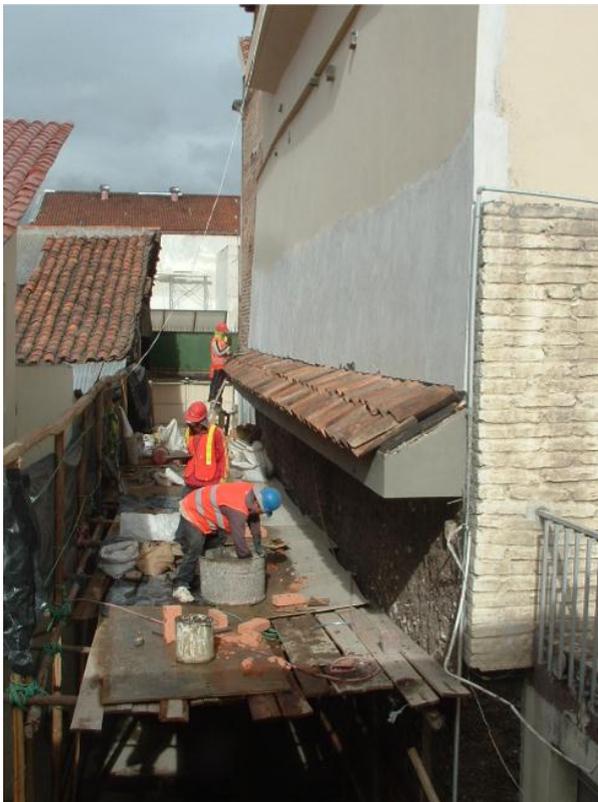
Figura 8. Fabricación de alero a nivel de entrepiso.  
Crédito: Baquero, 2014

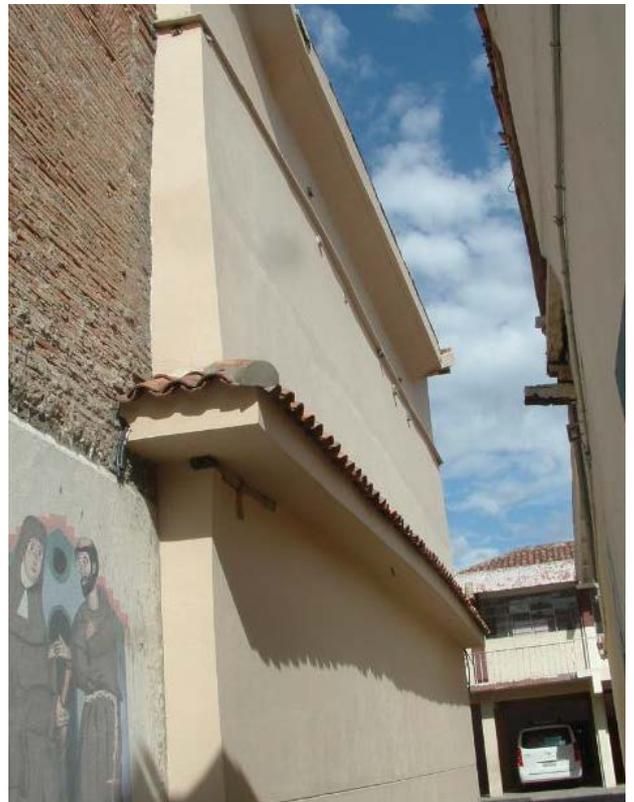
Figura 9. Muro terminado. Crédito: Baquero, 2014
