DIAGNÓSTICO Y METODOLOGÍA DE INTERVENCIÓN PARA EL ACONDICIONAMIENTO ACÚSTICO DE CONSTRUCCIONES EN TIERRA CRUDA: EL CASO DE RESTAURACIÓN DE LA IGLESIA DE SAN PEDRO DE ATACAMA, CHILE

Sergio Alfaro¹; Massimo Palme²; Beatriz Yuste³

Palabras clave: acondicionamiento acústico, espacios religiosos, arquitectura en tierra

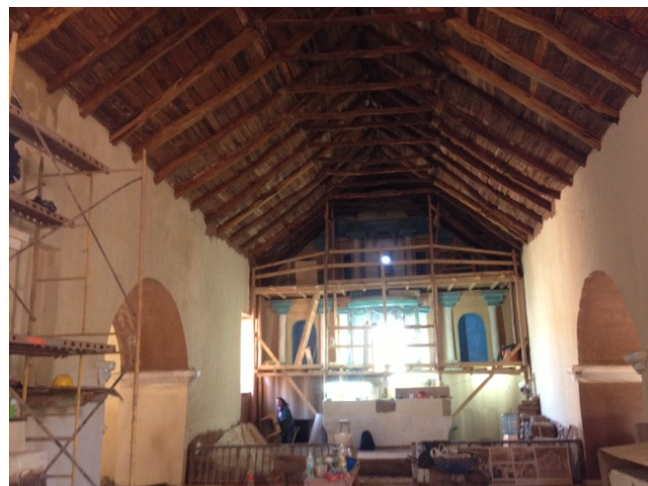
Figura 6. Vista del púlpito y del altar (Crédito: Alfaro, 2015)

La Iglesia de San Pedro de Atacama presenta, según observaciones directas y sensación declarada por muchos visitantes, excesos de reverberación que impiden una buena participación de las ceremonias religiosas. Al mismo tiempo, se detecta cierta dificultad para hacer llegar el sonido hacia los puntos más alejados de las fuentes. Normalmente, los oradores se ubican o bien en el púlpito para las lecturas, o a la altura del altar. La zona más alejada resulta por lo tanto la zona cercana a la entrada principal de la iglesia. En las figuras 6 y 7 se puede observar la iglesia durante el proceso de restauración, destacando las paredes de tierra cruda, que presentan un acabado muy liso y por lo tanto coeficientes de absorción muy bajos.

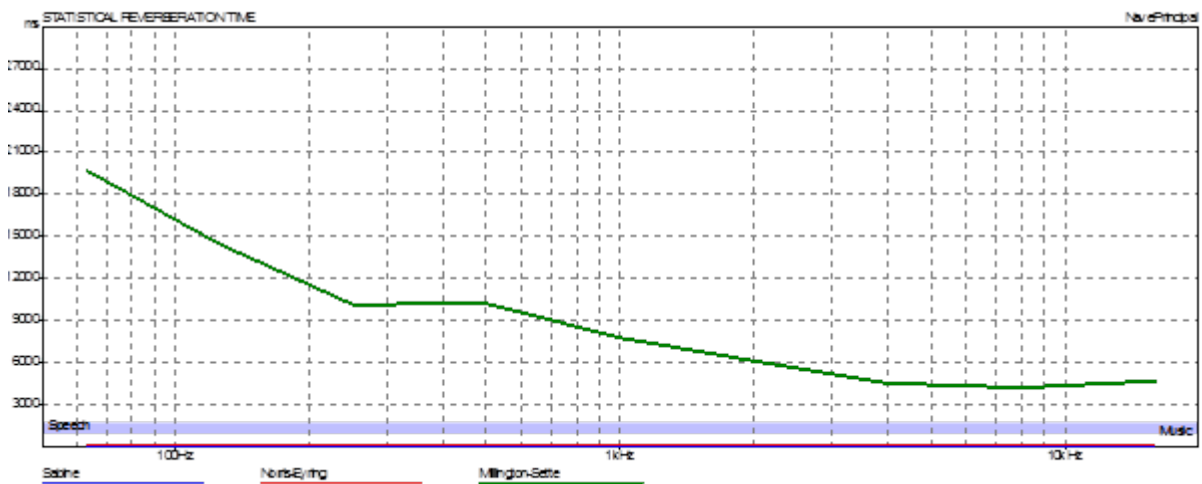
En figura 9: se muestran los resultados de la simulación de los tiempos de reverberación con los parámetros descritos. Se puede apreciar como el espacio sea más reverberante de lo recomendable (mucho más, en realidad), especialmente en el rango de frecuencia de los sonidos más bajos, entre 63 Hz y 1000 Hz. En ese rango de frecuencias, solamente los vanos (ventanas, puertas, espacio entre las bancas) pueden aportar un mínimo a la absorción general del sonido. En las medias y altas frecuencias, las personas aportan mucha absorción, pero los materiales de la iglesia (especialmente las paredes) no contribuyen prácticamente en nada a la reducción de la reverberación. Los valores recomendables para escuchar la palabra y la música en ambientes de pequeño volumen, son de 0,95 y 1,6 segundos respectivamente (Neila, 2008; Serra; Coch, 1998; Arau, 2012). La simulación Ecotect muestra para la iglesia de San Pedro unos valores de entre 3,5 y 9 segundos de reverberación, verificando de tal manera las sensaciones de los usuarios de eco y dificultad para entender la misa.

Figura 9. Tiempos medios de reverberación calculados con Ecotect

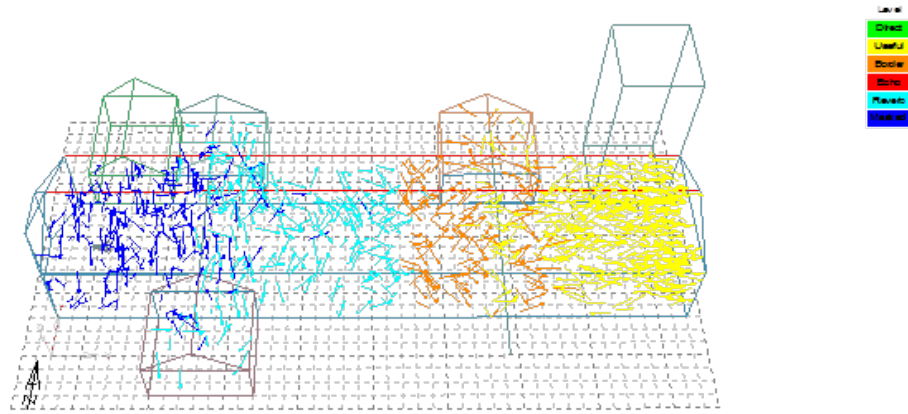
La otra característica relevada es la asimétrica distribución del sonido en la larga nave de la iglesia: cerca de la fuente sonora se presenta una buena llegada del sonido directo (que viene después distorsionado en parte por la reverberación), mientras que en el fondo de la iglesia hay prevalentemente sonidos reflejados. La figuras 10 y 11: evidencian esta distribución.

Figura 10. Rayos acústicos simulados con Ecotect

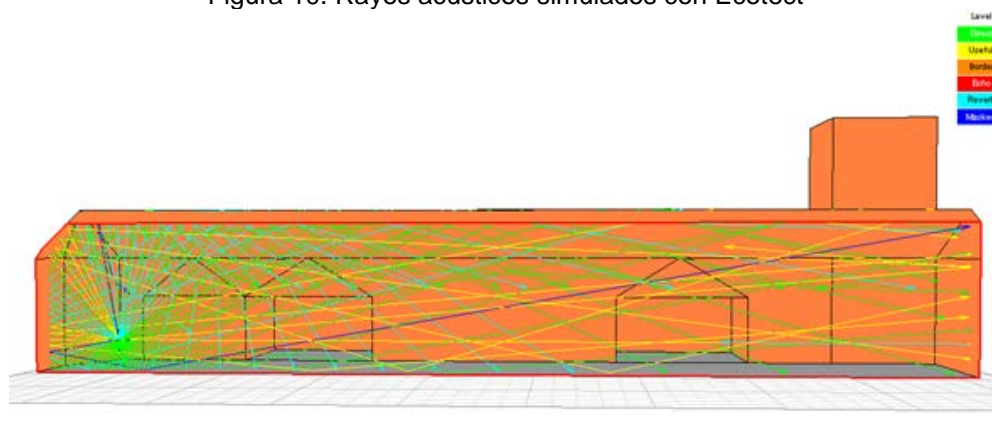
Figura 11. Densidad de rayos acústicos en las diferentes zonas

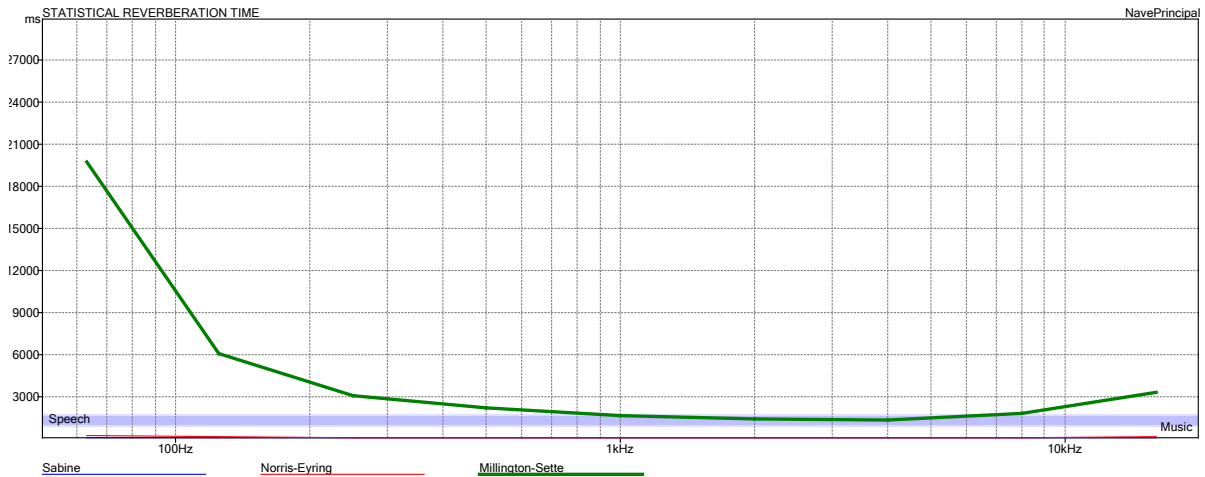
Figura 12. Tiempos medios de reverberación calculados con absorción en las paredes.

Como primera opción se consideró la instalación de paneles en las paredes laterales y en el techo de la iglesia, que tengan un perfil de absorción del sonido como el representado en la tabla 2. Estos paneles, que tienen una absorción de mediana y alta frecuencia, pueden ser de diferente tipología, desde madera perforada con diferentes diámetros de hueco (absorbedores de Helmholtz) o absorbedores porosos. Una situación parecida pudiera obtenerse también con decoraciones que aporten cierta irregularidad superficial.

Con la instalación de paneles como los considerados, las simulaciones realizadas llevan el tiempo medio de reverberación del espacio dentro de los parámetros recomendables. Las figuras 8, 9 y 10: muestran los valores obtenidos desglosados por frecuencias, destacando que la intervención en el techo podría ser algo más efectiva que en las paredes y que lo más

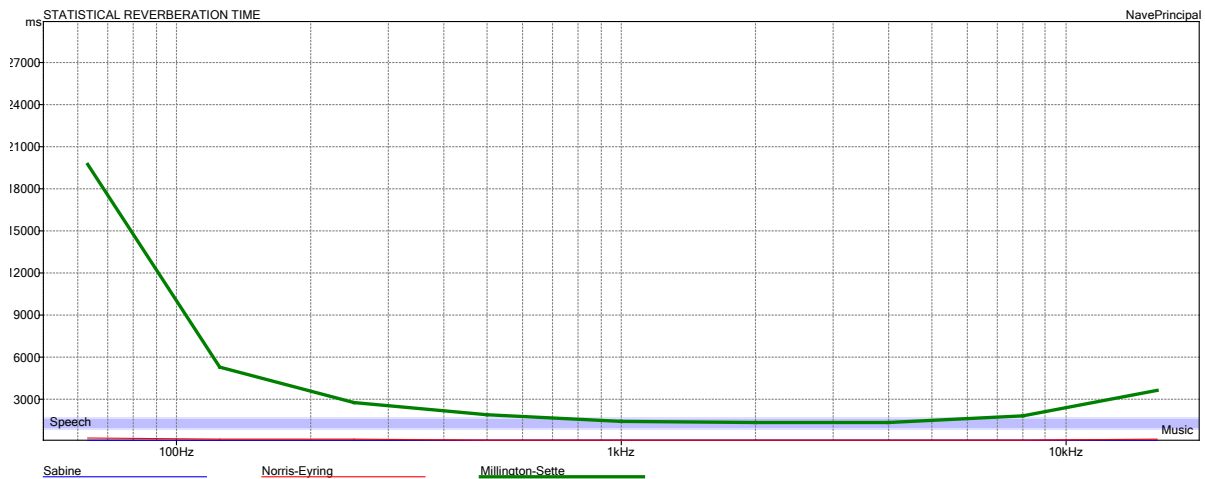
Figura 13. Tiempos medios de reverberación calculados con absorción en el techo.

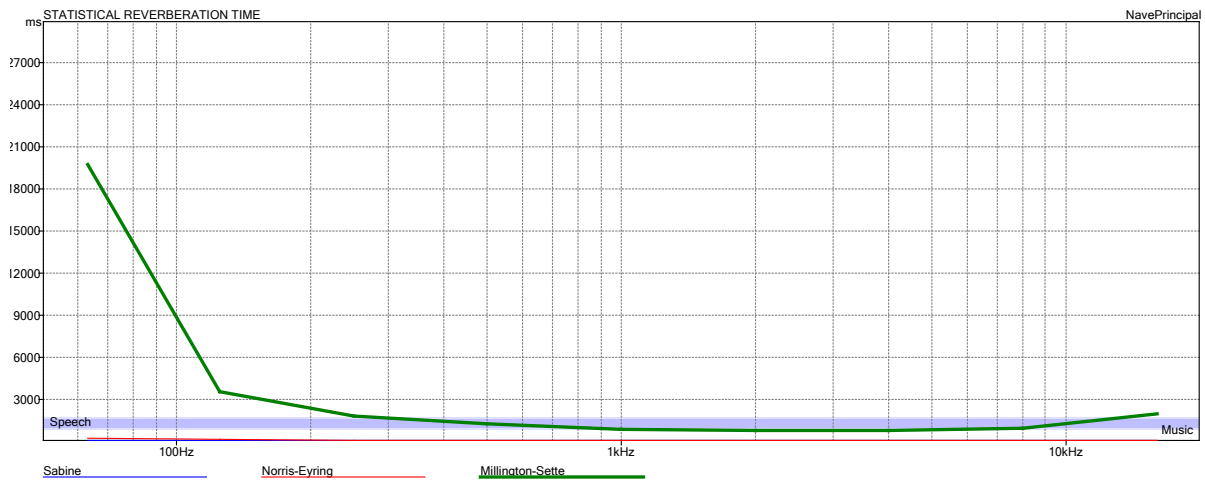
Figura 14. Tiempos medios de reverberación calculados con absorción en las paredes y el techo.

recomendable sería intervenir tanto en paredes como en techo para obtener valores cercanos a 0,95 segundos, tiempo óptimo para percibir la palabra.
