## CONSERVACIÓN DEL EDIFICIO DE TAURICHUMPI – SANTUARIO ARQUEOLÓGICO DE PACHACAMAC. PERÚ

Janet Oshiro<sup>1</sup>; Denise Pozzi-Escot<sup>2</sup>

Museo de Sitio Pachacamac, Perú

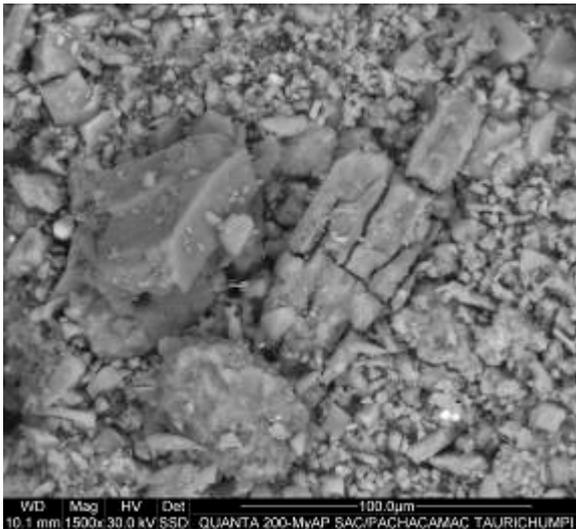
Se identificó mediante la técnica MEB la presencia excesiva de carbonato de calcio ( $\text{CaCO}_3$ ) en la muestra de lutina, causante del acelerado deterioro de las rocas del edificio y la mala reacción del mortero nuevo durante la conservación.

Figura 3. Imagen obtenida mediante el microscopio electrónico de barrido de una muestra de roca de los muros de Taurichumpi. Lutita con evidencia de cuarzo, micas, carbón y arcilla

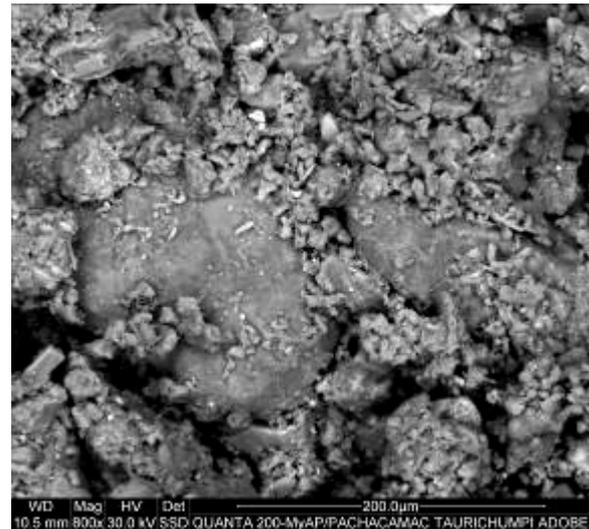
Figura 4. Muestra de adobe con evidencia de gran porosidad y poca presencia de arcilla

El estudio realizado con la técnica antes mencionada en los adobes de Taurichumpi, ha demostrado que el mal estado de conservación en el que se encuentran actualmente, es resultado de su gran porosidad debido a la falta de suficiente tierra arcillosa en la mezcla. Las arcillas cumplen la función de aglutinante, la poca presencia en la mezcla origina una débil consistencia y compactación, permitiendo que la acción eólica provoque graves daños en los adobes.

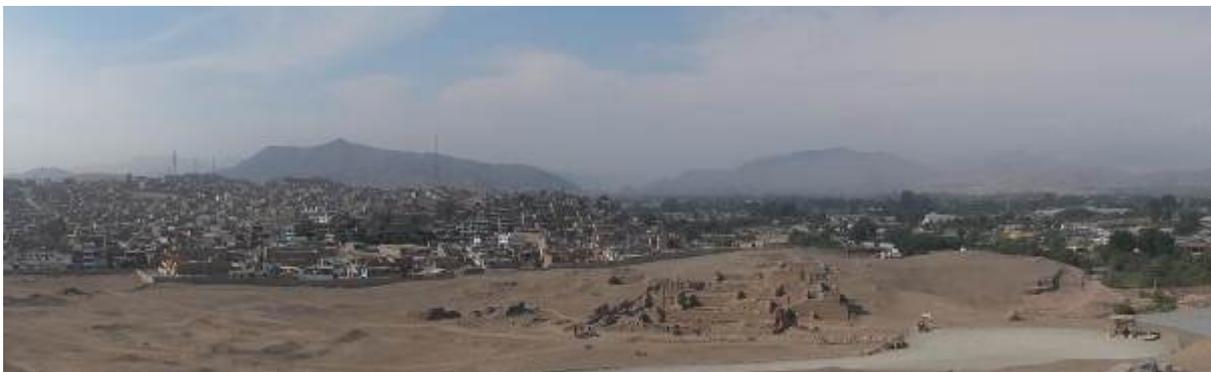
Durante décadas, luego de la formación de los asentamientos humanos (ocupaciones precarias) aledaños a la zona, estas estructuras estuvieron expuestas a las afectaciones antrópicas, ya sea por huaqueos o por actos vandálicos. Se observan grafitis en las paredes, forados en los muros y pisos, y ausencia de rocas y adobes extraídos intencionalmente.

Figura 5. Asentamientos humanos colindantes a Taurichumpi
