TRANSFORMACION DE LAS EDIFICACIONES PATRIMONIALES EN LAS ÁREAS RURALES DEL CANTON CUENCA A PARTIR DE UN ANÁLISIS DE LA ACTUALIZACIÓN DE LOS INVENTARIOS DE 1988

Gabriela Barsallo Chávez¹; Paula Rodas Espinoza²

Palabras claves: inventario, territorios rurales, conservación del patrimonio, arquitectura tradicional.

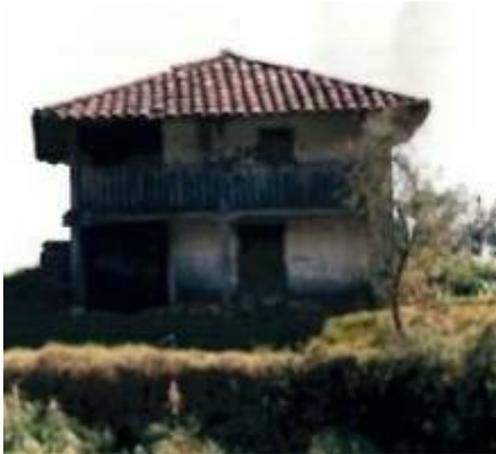
Figura 3. Edificación de la parroquia rural Baños (Inventario de 1988)

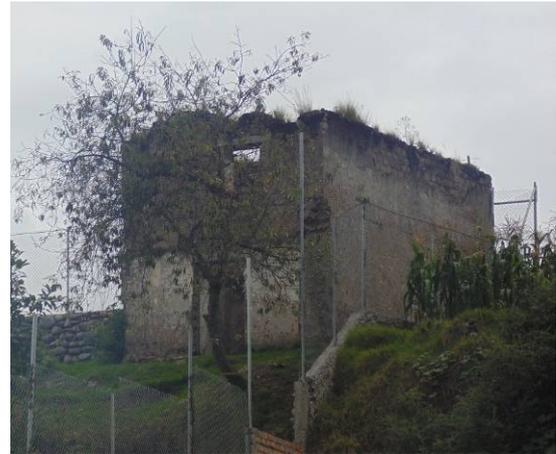
Demolición: Esta acción contempla demolición total o parcial de la edificación. En el caso de demolición total, es cuando se tiene como resultado un sitio baldío donde la edificación ya no existe y que ha podido ser identificado a través de un análisis del entorno, de la ubicación de las edificaciones aledañas o de testimonios de personas del sector que nos confirman de la presencia del bien en tiempos pasados. En el caso de la demolición parcial, es cuando se registra un remanente del inmueble que lo identifica y por tanto verifica su presencia.

Figura 4. Remanente de edificación rural Baños (Actualización del inventario, 2014)

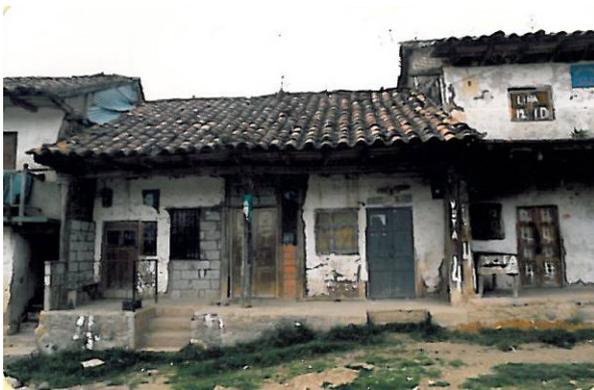
Figura 6. Edificación de la parroquia rural Santa Ana (Inventario de 1988)

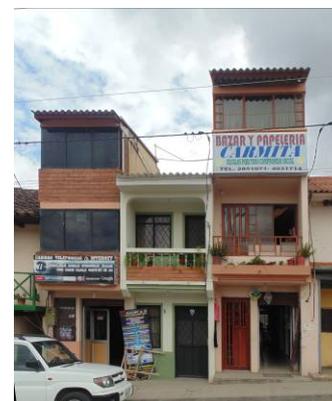
Alteración: Para este caso, se trata de aquellas edificaciones patrimoniales que han sufrido intervenciones inadecuadas que han dado como resultado transformaciones fuertes en su tipología, materialidad, morfología, etc., y por tanto, sus características patrimoniales han sido desvirtuadas.

Figura 7. Edificación actual parroquia rural Santa Ana (Actualización del inventario, 2014)

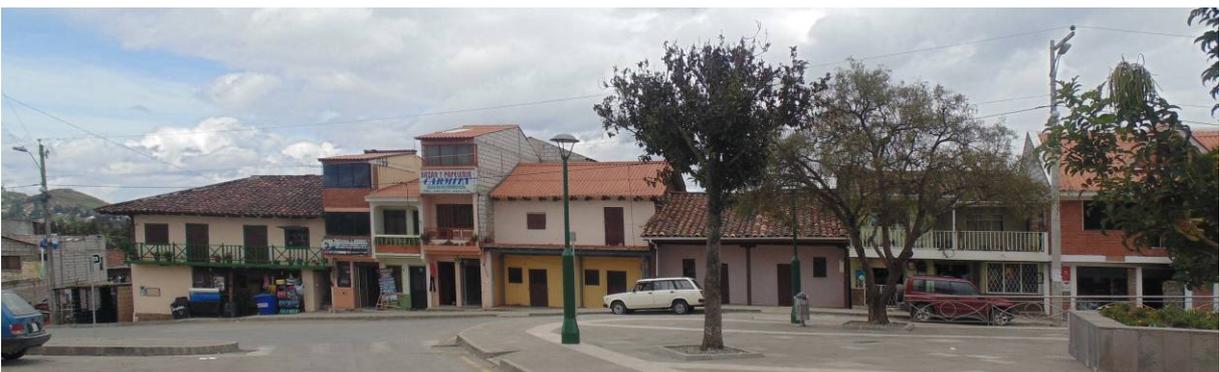
Figura 8. Alteración en tramo por la inserción de arquitectura nueva
