Actividad de una falla geológica superficial y registro de sus daños en edificaciones en Pabellón de Hidalgo, Aguascalientes

Activity of a surface geologic fault and record of damage caused to buildings in Pabellon de Hidalgo, Aguascalientes

Martín Hernández Marín^{1*}, María de Jesús Láriz Medina²

Hernández Marín, M., Láriz Medina, M. J. Actividad de una falla geológica superficial y registro de sus daños en edificaciones en Pabellón de Hidalgo, Aguascalientes. *Investigación y Ciencia de la Universidad Autónoma de Aguascalientes*. Número 66: 22-27, septiembre-diciembre 2015.

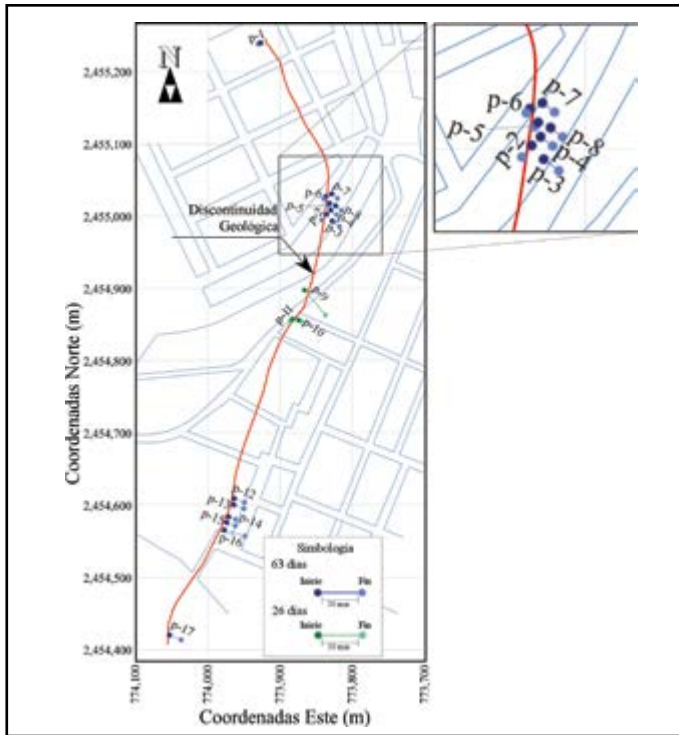
Figura 5. Desplazamientos horizontales registrados. La mayoría de los fisurómetros fueron colocados de modo perpendicular a la traza de la discontinuidad, pocos se colocaron en muros paralelos u oblicuos a la traza; por ejemplo, el p 2 y el p 5. Imagen de los autores.

Se puede apreciar que la magnitud de los desplazamientos en un periodo de medición máximo de 203 días alcanzó 9.5 mm en la dirección vertical y 10 mm en la horizontal. En la Figura 5, se observa

que la magnitud registrada en el fisurómetro p-9 es la que muestra el desplazamiento horizontal máximo alcanzado cercano a los 10 mm, destaca que esa magnitud se alcanzó en un periodo de 164 días, menor al periodo de medición de la mayoría de los fisurómetros. En la traza de la falla bajo estudio, como se mencionó al principio, tanto los desplazamientos horizontales como los verticales muestran valores ligeramente mayores hacia el sur de la población, lo cual es una observación muy llamativa, una explicación plausible sobre este resultado es que hacia el sur los sedimentos tienen un comportamiento mecánico más plástico porque cuentan con más material de grano fino como limo o arcilla debido a la cercanía con una corriente natural de agua superficial. Este hecho se confirmó durante las observaciones de campo, ya que en las cercanías de esta corriente existe una predominancia de suelos limoarenosos y limoarcillosos. Generalmente este tipo de suelos plásticos soportan más deformación sin presentar falla frágil ante esfuerzos impuestos, como en este caso los esfuerzos que acompañan a la aparición de una falla geológica superficial. Aunque esta última explicación es solo sugerencia, podrían necesitarse estudios más detallados para confirmarlos.
