Influencia de la salinidad y su evaluación en urbanización Málaga dos en vía a salitre Guayaquil – Ecuador

La administración de la Ciudadela solicito un Informe Pericial de la situación actual en cuantos a los problemas técnicos por vicios ocultos de no tomar previsiones en el sistema constructivo.

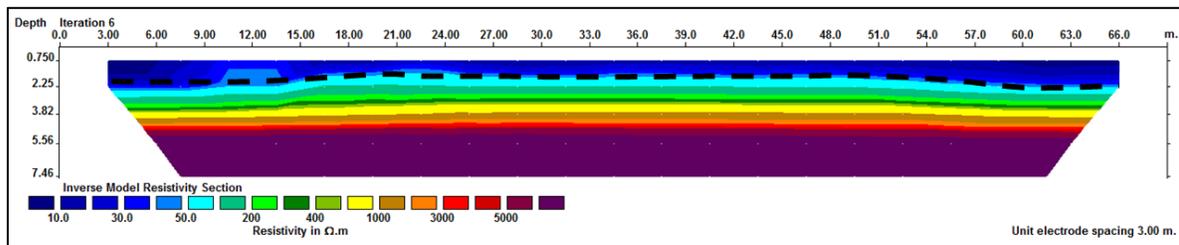
Figura N° 5.- Ensayo topográfico sección AA'

En el tramo AA se tiene baja resistividad desde 0,77 m hasta 2, 25 con resistividades baja del orden 10 a 30 Ωm lo que implica salinidad alta, en todo el tramo analizado.

El área más afectada en el sector AA, al final de la urbanización.

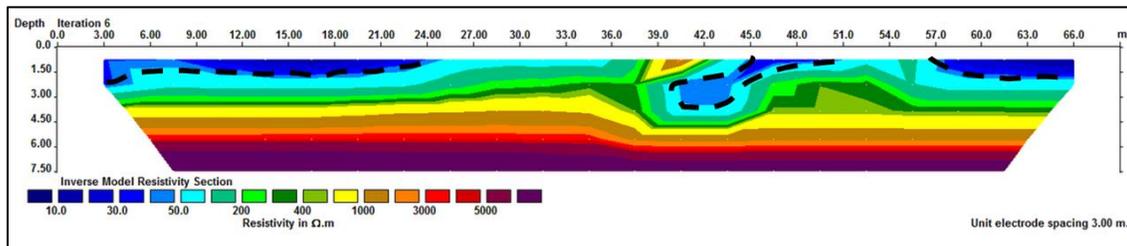
Figura 5.- ensayo topográfico sección BB'

En el perfil BB se tiene baja resistividad desde los 1,5 m, 3m con resistividades bajas en una franja de 25m.

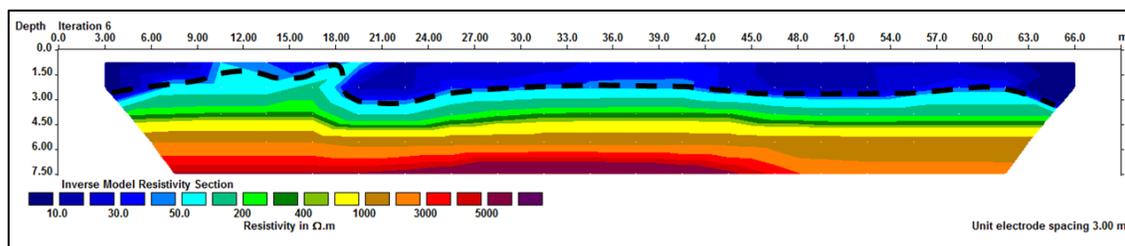
Figura 6.- Ensayo topográfico sección CC'

Así mismo, describiendo la sección C-C' se aprecia una distribución más homogénea de las resistividades del subsuelo que en la sección B-B', y que en promedio alcanzan una mayor

profundidad que en las otras dos secciones, con una tendencia a adelgazarse el estrato menos resistivo desde el inicio hasta los 12 metros del perfil geo eléctrico.
