LA IGLESIA DE NUESTRA SEÑORA DE LA VICTORIA DE ARCHIDONA. UN PATRIMONIO RECUPERADO

The church of Our Lady of the Victory of Archidona. A recovered heritage

Pablo Pastor Vega*

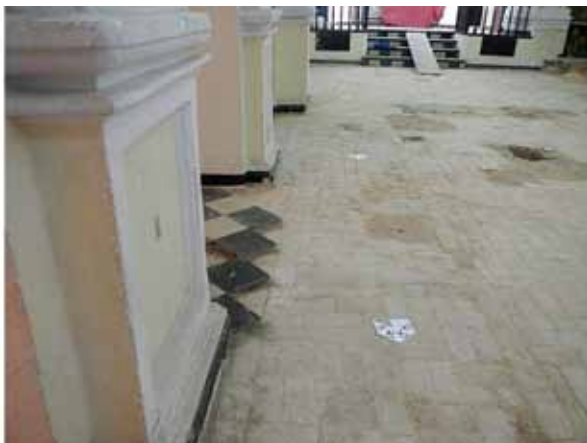
La solería que disponía el templo estaba formada por baldosas hidráulicas de 33 x 33 cm. en color blanco y negro dispuesta en damero, de principios del siglo XX, colocadas sobre el pavimento enladrillado original.

Detalle solería. Foto P. Pastor.

Se ha elegido un tono de color en la solería lo más neutro posible pero que a su vez, dé luminosidad al espacio interior. Para ello se optó por mármol “blanco de Macael”, utilizando el mármol “rojo Al-Ándalus o Casares” para la realización de la alfombra central que une la entrada con el Presbiterio, así como para los peldaños y rodapiés. El solado del templo se ha colocado a “cartabón o damero” a excepción de la Sacristía, que se ha colocado a hilo.

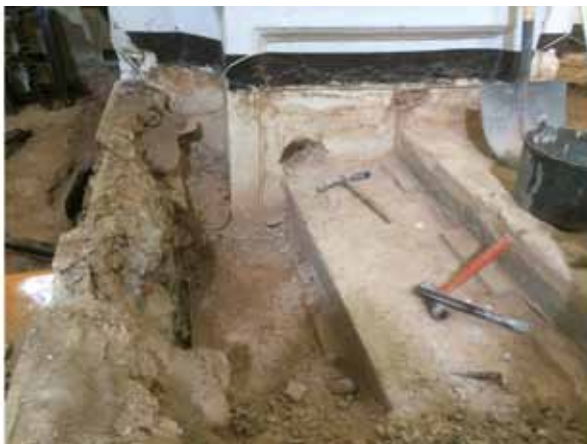
En la primera fase de obras al proceder al levantado de la escalinata de acceso al Presbiterio, pudo observarse que los peldaños originales estaban dispuestos de pilastra a pilastra, es decir ocupaban toda la frontal de la capilla Mayor, habiéndose modificado probablemente en el siglo XIX añadiéndole dos mesetas con barandal, para la proclamación del Evangelio y la Epístola.

Peldañeado original del presbiterio. Patologías. Foto P. Pastor.

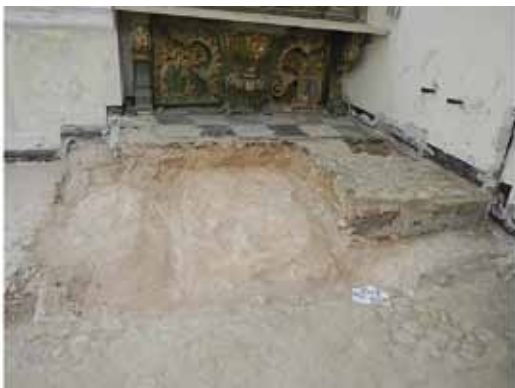
También se comprobó que la existencia de las mesetas desiguales situadas en las frontales de las Capillas que cierran los brazos del crucero (actuales de La Virgen de la Paz y Virgen de la Victoria), se debía más que a una cuestión estética, a la naturaleza del terreno y se construyeron debido a la existencia de grandes rocas en el suelo, que no pudieron eliminar en la construcción del edificio.

Roca bajo meseta capilla de San Francisco de Paula. Foto P. Pastor.

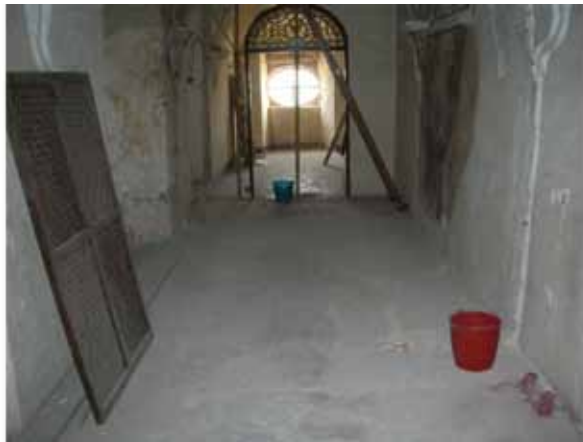
Antes de la intervención, el relleno de las bóvedas aparecía ligeramente hundido en algunas zonas del coro, presentando un pavimento realizado con mortero de cemento y una pequeña zona coincidente en la verticalidad con la capilla de Ánimas que posee un suelo de baldosas hidráulicas blancas y negras de principios del siglo XX.

Pavimento de mortero Tribunas. Foto P. Pastor.

En el coro se ha eliminado la capa de mortero de cemento. Igualmente se han descubierto los vanos originales de la galería de las tribunas de la nave de la Epístola, que se encontraban cegados.

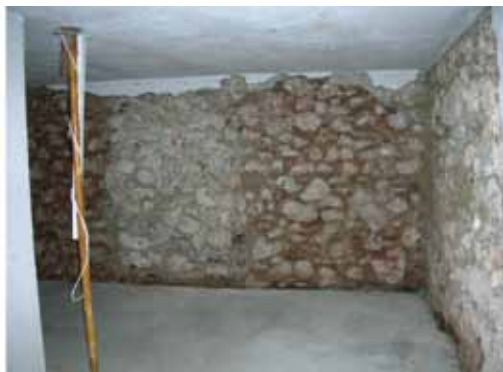
En los trabajos realizados de eliminación de los revestimientos afectados por la humedad, dejaron al descubierto la tipología constructiva de los muros del edificio. Éstos fueron realizados con las piedras del propio desmonte efectuado para su construcción, presentando un tamaño irregular y heterogéneo, unidas entre sí con mortero de cal. Para evitar las eflorescencias, hinchamientos y despegues de los revestimientos que se encuentran adheridos a estos muros, que se producían constantemente, fueron eliminados en el siglo anterior los revestimientos originales realizados con mortero de cal, sustituidos por morteros rico en cemento, impidiendo que el muro se airee, provocándose una continua descarbonatación interior y un aumento de la humedad.

Tipología constructiva muro Sacristía calle Almohalla. Foto P. Pastor.

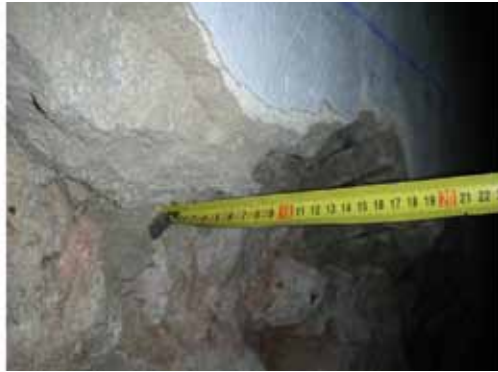
En algunos casos, como en el muro de la Sacristía que linda con la calle Almohalla se había realizado un enfoscado de hasta 10 cms. de espesor, que presentaba tal dureza que fue necesario el uso de martillos eléctricos para su eliminación; y el cual se había llegado a enrasar con el saliente de la cornisa perimetral que recorre la Sacristía, y que marca el arranque de la bóveda que la cubre. El muro del brazo del crucero donde se ubica el retablo de la Inmaculada, presentaba sucesivos revocos de cemento, yeso, emparchado de ladrillo, etc., provocando la aparición de sales y desprendimientos de la pintura y el revestimiento. Esto mismo ocurría en el revestimiento de los muros y la cara interna de las pilastras que da a las capillas de la nave de la Epístola, siendo resultado de la misma actuación y época. Ésta es la zona lindante con la calleja de la Victoria y la calle Almohalla, donde la Iglesia se encuentra bajo el nivel del terreno natural.

Revestimiento cemento. Muro Sacristía calle Almohalla. Foto P. Pastor.

Se ha realizado el picado de los enfoscados de cemento y enchapados de paramentos hasta dejar exenta la mampostería original, que en algunos casos alcanzaban hasta 10 cms de espesor, siempre asegurando previamente que no se eliminaba ningún revestimiento original de mortero de cal, realizando para ello catas previas.

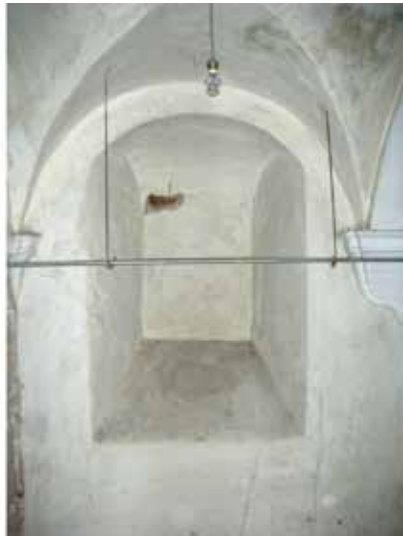
En la planta alta los revestimientos se encontraban en general en buen estado, simplemente presentan manchas de humedad del agua proveniente de la cubierta antes de su reparación. Durante los trabajos efectuados en la primera fase, han sido eliminados los tabiques divisorios existentes entre las tribunas, que habían sido realizados como almacencillos y salas de reunión de las distintas Cofradías que reciben culto este Templo. En las tribunas existentes en la nave de la Epístola, habían sido tapiados con material cerámico reciente las ventanas que daban a la calleja de la Victoria.

Ventanal tapiado en galería tribunas a calleja la Victoria.

reparación de herrajes de cuelgue, seguridad, cierre, y sellado de juntas. Se realizan tres ventanales nuevos en los huecos que se recuperan en la galería de tribunas que miran a la calleja de la Victoria.

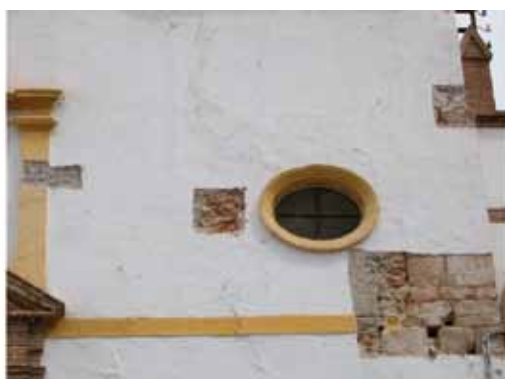
Existía una grieta vertical coincidente con la unión de los muros, el de la fachada principal y el de cierre de la nave de la Epístola que discurre por la calleja de la Victoria, junto a la escalera de caracol de madera por la que se accede en la actualidad al coro y tribunas de la Iglesia. Esto estaba originado por la falta de trabazón entre ambos muros, debido principalmente a la heterogeneidad de los materiales que los componen. Justo en ese punto, tras la restauración realizada en la fachada principal, se observa cómo el material en esa zona es una sillería concertada, probablemente parte de la muralla del antiguo arrabal; en cambio el muro lateral del edificio es como ya hemos dicho anteriormente de diverso material de piedra muy heterogéneo.

Fisuras debido a la falta de trabazón diferentes materiales. Foto Manuel Nuevo.

Se repararon las grietas en muros, mediante el picado de las mismas, limpieza con aire a presión, inyección de lechada de mortero de cal y retacado con ladrillo macizo completo, tomado con mortero de cal grasa. En los casos necesarios se ha procedido al cosido con varillas de acero inoxidable tomadas con resinas epoxis.

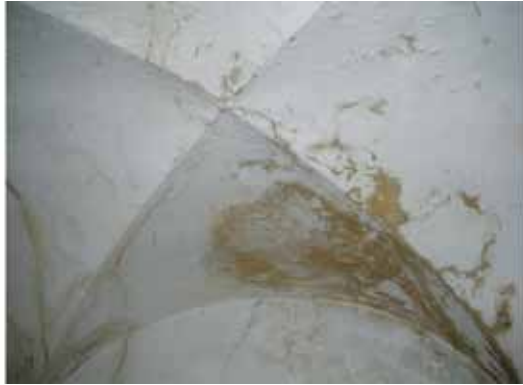
en la intervención realizada en el año 1987. Además hasta el arreglo de las cubiertas en el año 1972, la entrada del agua en los tejados de las naves laterales de edificio, provocó un gran deterioro de las bóvedas encamonadas que cubren las tribunas laterales, así como un aumento de peso del material de relleno de las bóvedas tabicadas, afectando inferiormente en la planta baja a la decoración de pintura mural existente, de manera especial a la de la capilla de Ánimas.

Bóveda encamionada galería tribunas. Foto P. Pastor.

Se procedió al arreglo de las fisuras de las bóvedas mediante el picado de las zonas deterioradas, colocación de una banda de malla de PVC y posterior acabado de yeso.

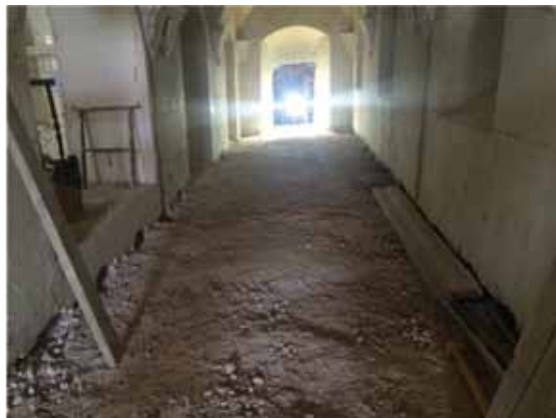
Demolición solera cemento galería. Foto P. Pastor.

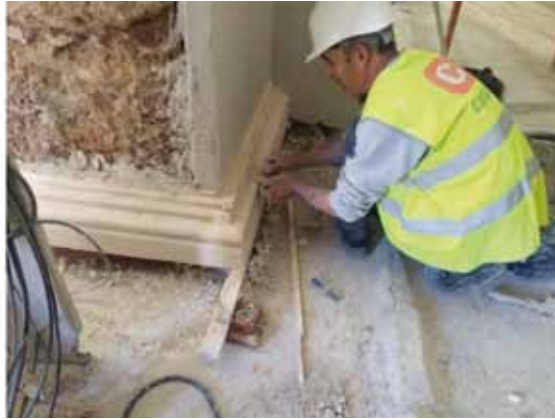
Realización de molduras con terraja. Foto P. Pastor.

Se han repuesto las molduras ejecutadas con terrajas, que faltaban en el pilar del Presbiterio en el lado de la Epístola. Así como la de las bases de las pilastras del arco toral.

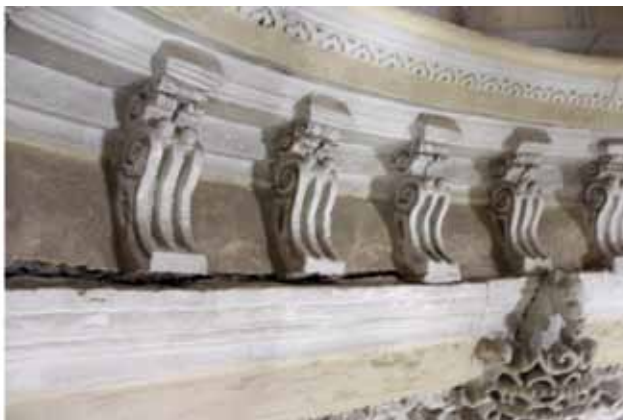
Fisura en el anillo de la cúpula. Foto P. Pastor.

Las cornisas y molduras que se encontraban fisuradas o desprendidas se estabilizaron mediante el cosido con varillas de fibra de vidrio.

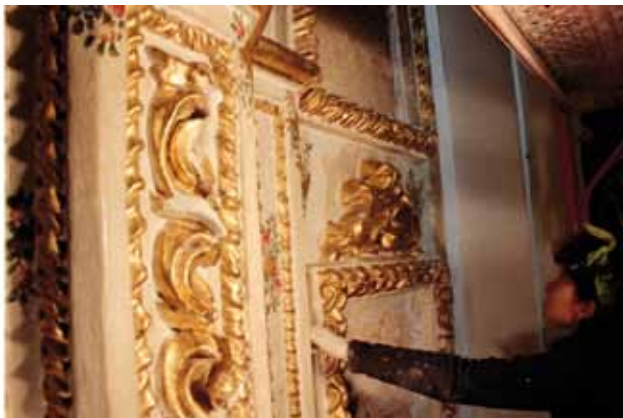
Limpieza y consolidación retablo mayor. Foto P. Pastor.

Previo a cualquier actuación se desmontaron los lienzos del apostolado y la imagen del crucificado. Posteriormente se realizó una limpieza en seco con brochas de pelo fino y con aire a presión del retablo, mediante la aplicación superficial y contornos aparentes de microchorro de aire a presión filtrado y a muy baja presión, eliminando el polvo, adheridos finos y cúmulos de suciedad en forma de depósitos superficiales, completando la limpieza con una revisión general del retablo retirando manualmente los elementos disgregados existentes. Se aplicó el tratamiento por franjas horizontales completas, incluyendo vuelos, cornisas y salientes. Se procedió al sellado de las grietas existentes, mediante la inyección de mortero de Paraloid B-72 con lechada de cal, realización de los volúmenes faltantes más destacados, se eliminaron las purpurinas oxidadas de la parte baja, realizando un reintegrado cromático y dorado (a base de pigmentos de silicato) de las zonas nuevas y las faltas más destacadas.

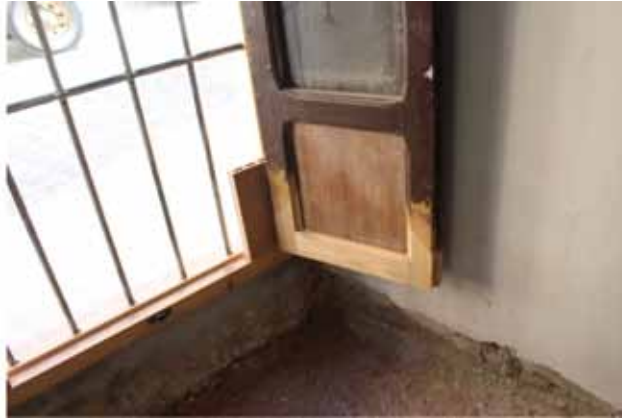
Detalle reparación carpintería. Foto P. Pastor.

Se han restaurado las carpinterías de madera que se conservaban, sobre todo puertas y ventanas, aportando material en zonas deterioradas, procediendo a su limpieza,
