**LA VIRGEN DEL CARMEN DE VILAFRANCA:
CRÓNICA Y MEMORIA DE UNA RESTAURACIÓN**

2.- MEMORIA DE INTERVENCIÓN: RESTAURACIÓN NTRA. SRA. DEL CARMEN

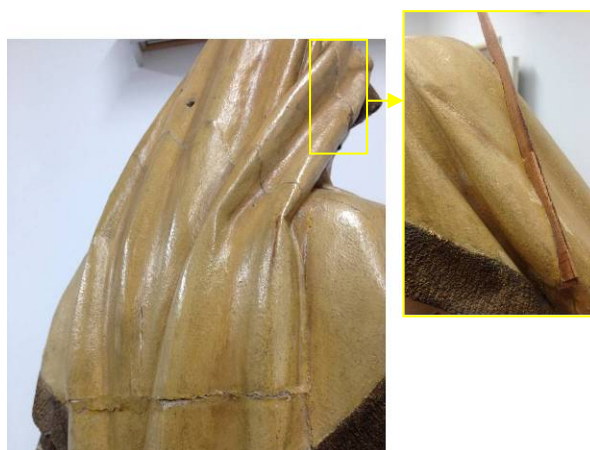
Detalle de aberturas en zonas de ensambles.

- Consolidación y sellado de grietas.

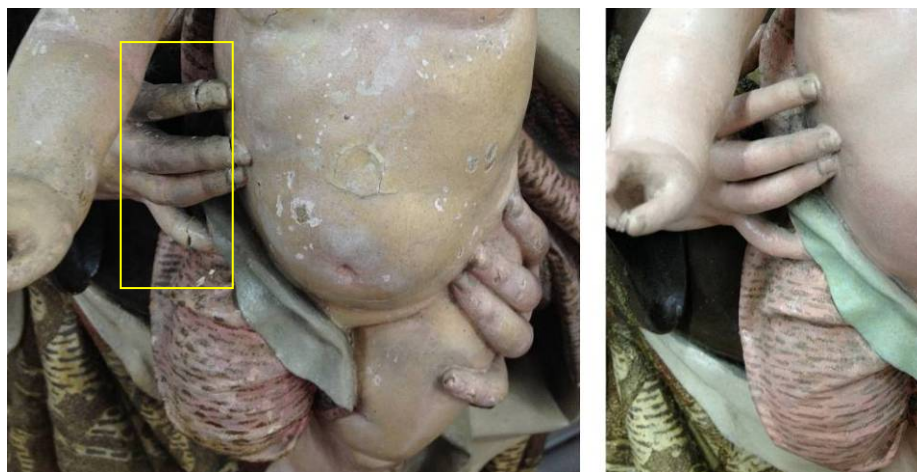
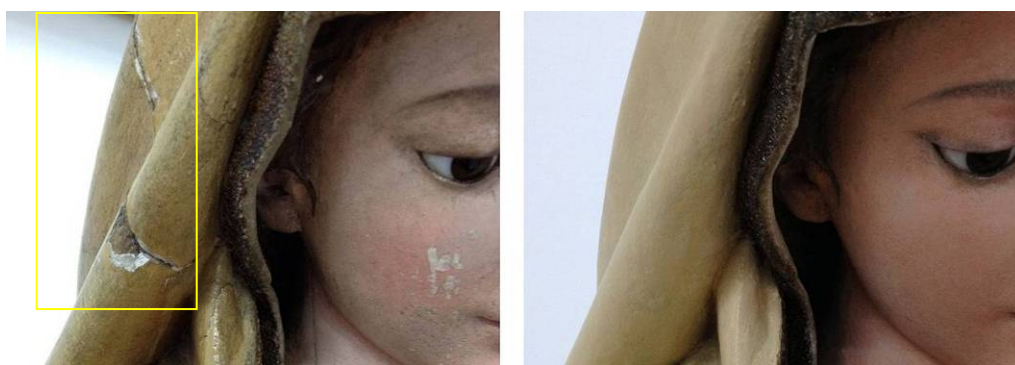
Detalle de algunas aberturas en zonas de ensambles. Comparativas.

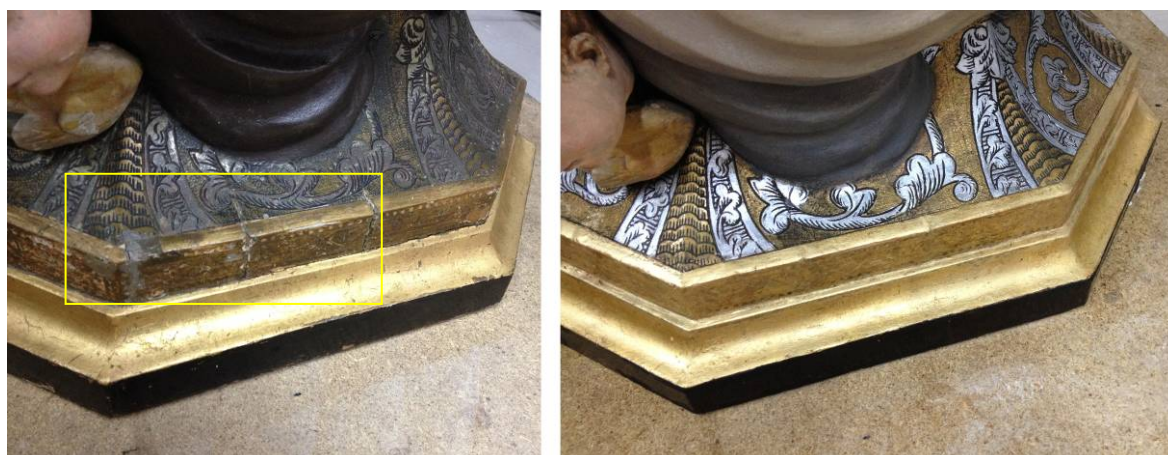
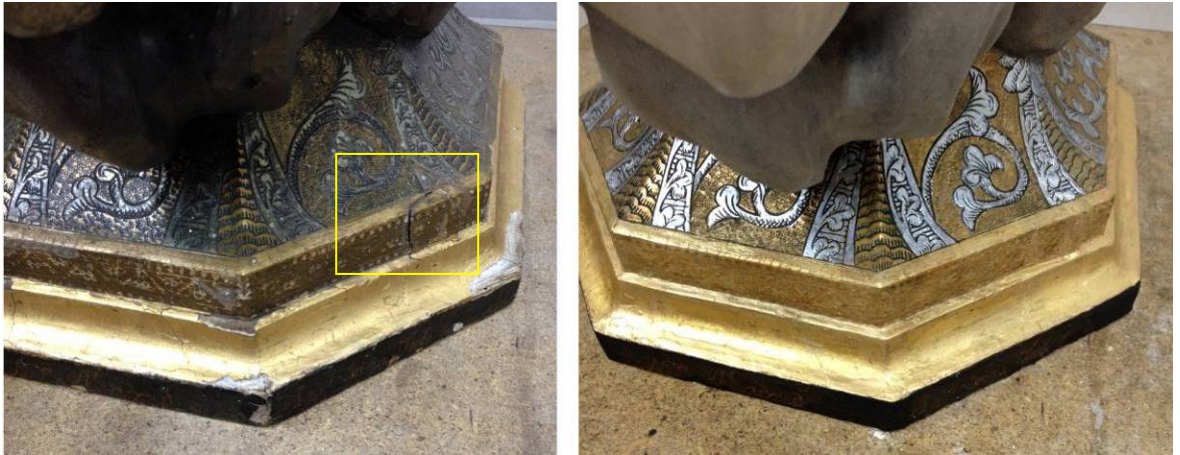
Detalle de algunas aberturas en zonas de ensambles. Comparativas.

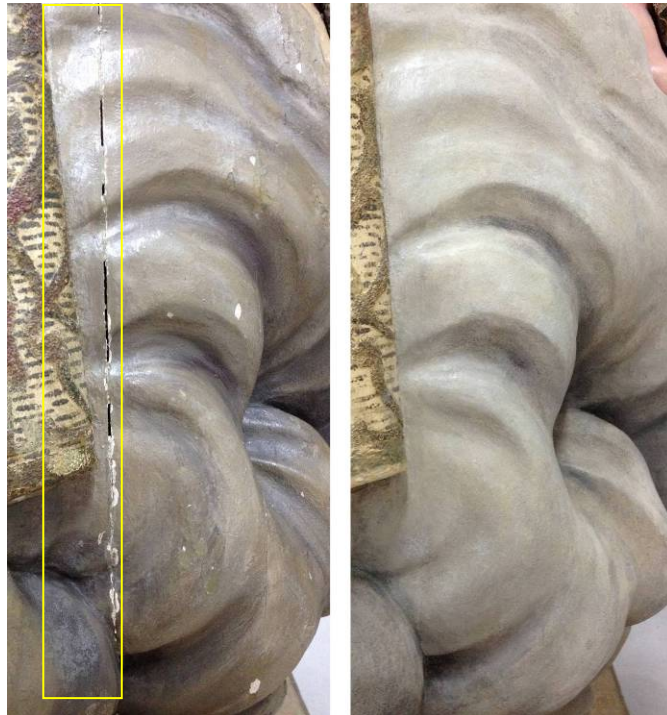
Detalle de abertura en zonas de ensamble. Comparativa.

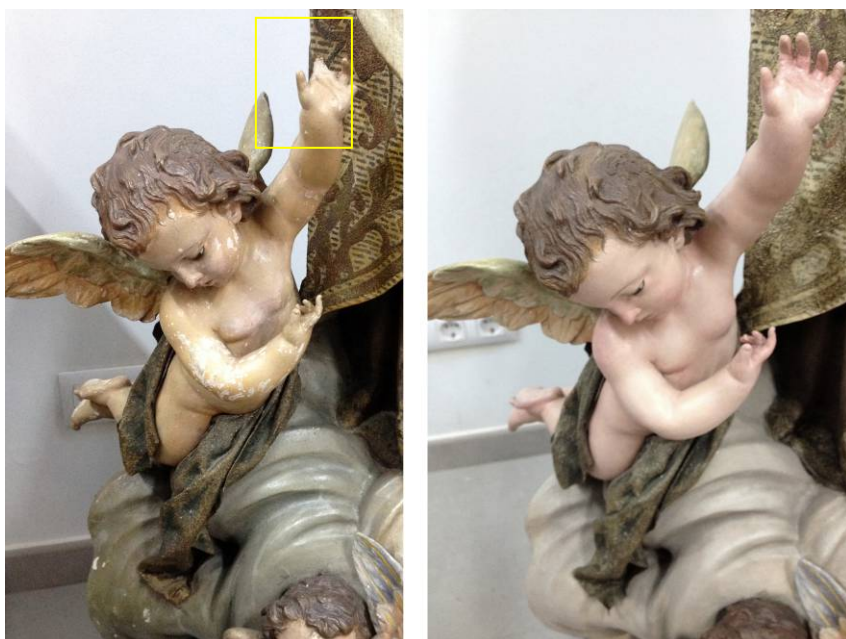
Pérdida de falanges en manos. Comparativa.

- Realización de nuevo sistema de sujeción de aureola y corona -colocado a ras con el soporte-.
- Refuerzo del sistema de agarre en la peana.
- Reconstrucción del soporte en zonas de pérdidas.

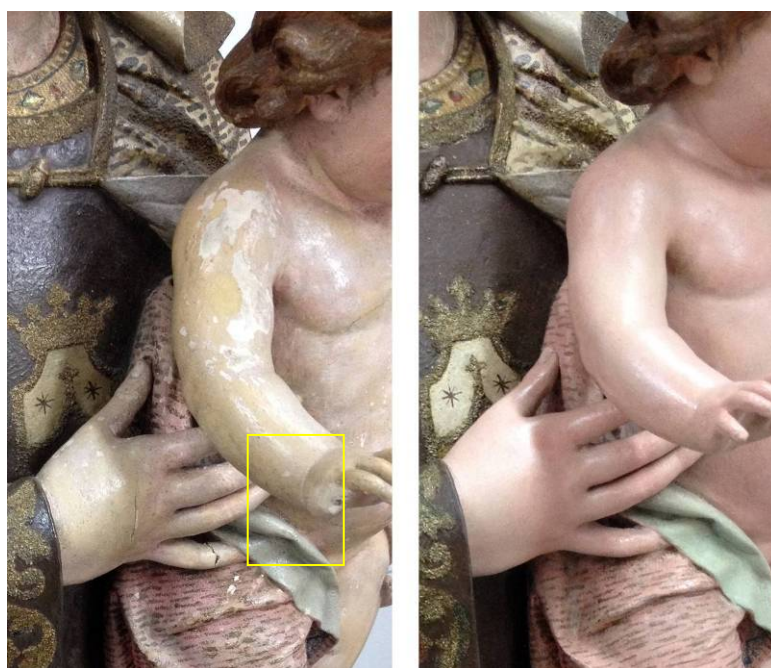
Detalle. Pérdida de falanges en mano derecha del Niño Jesús.

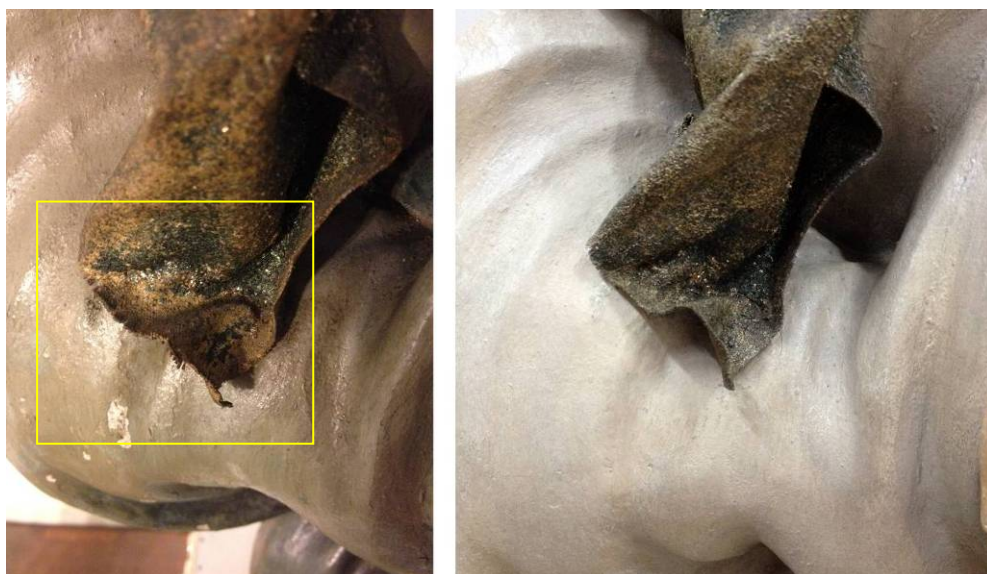
Pérdida de tejido. Comparativa.

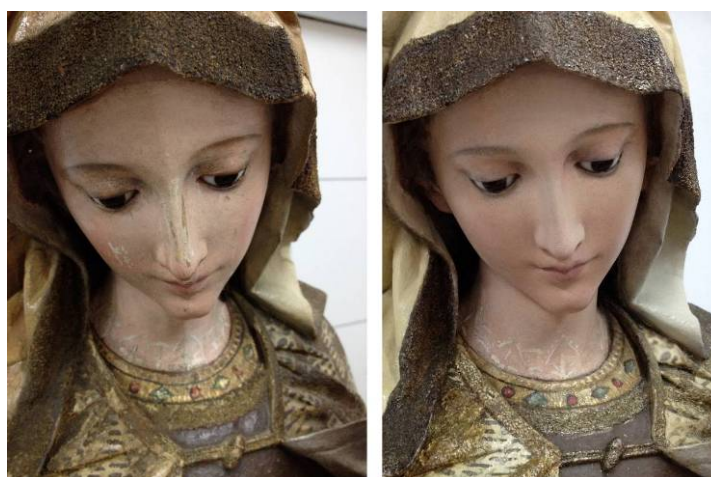
Limpieza de la policromía. Comparativa.

- Fijación de los estratos que presentaban levantamientos o en peligro de desprendimiento.
- Limpieza superficial y eliminación de las acumulaciones de suciedad y polvo. Eliminación de cera.
- Limpieza de la policromía.

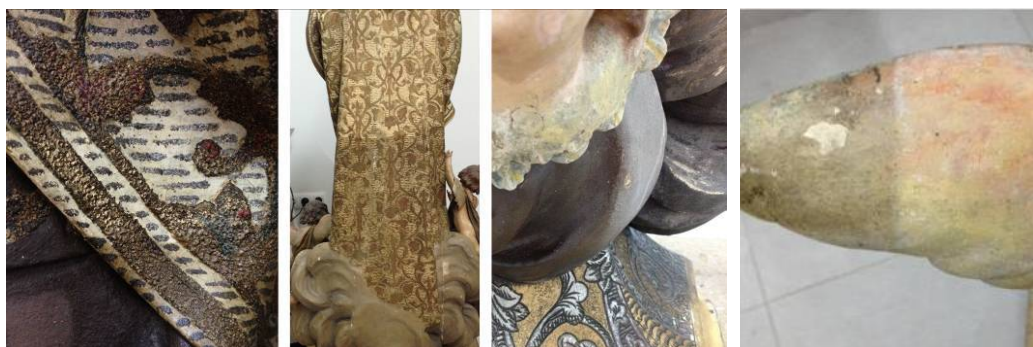
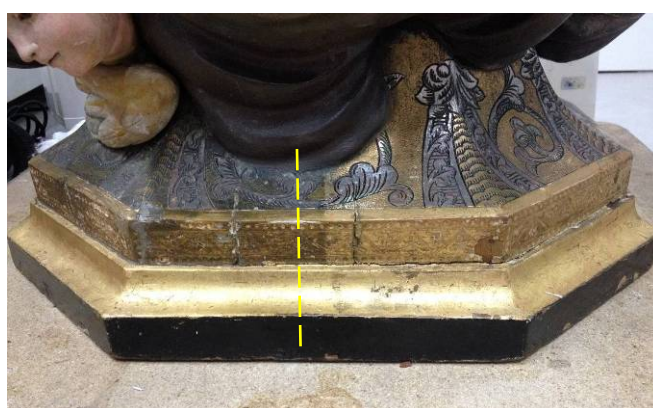
Detalles. Zonas con repintes.

- Eliminación de repintes.

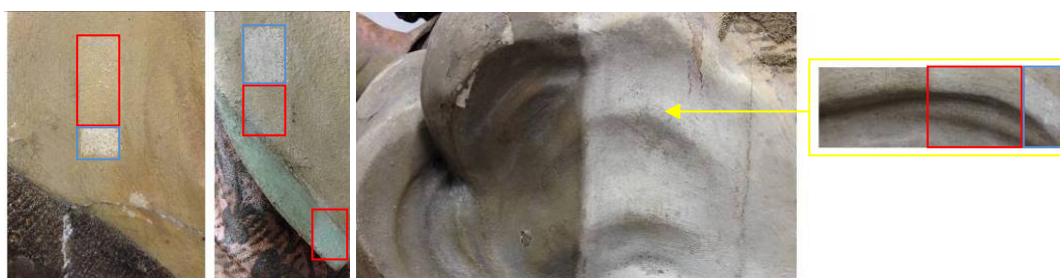
*Eliminación de repinte.*

Eliminación de la segunda policromía.

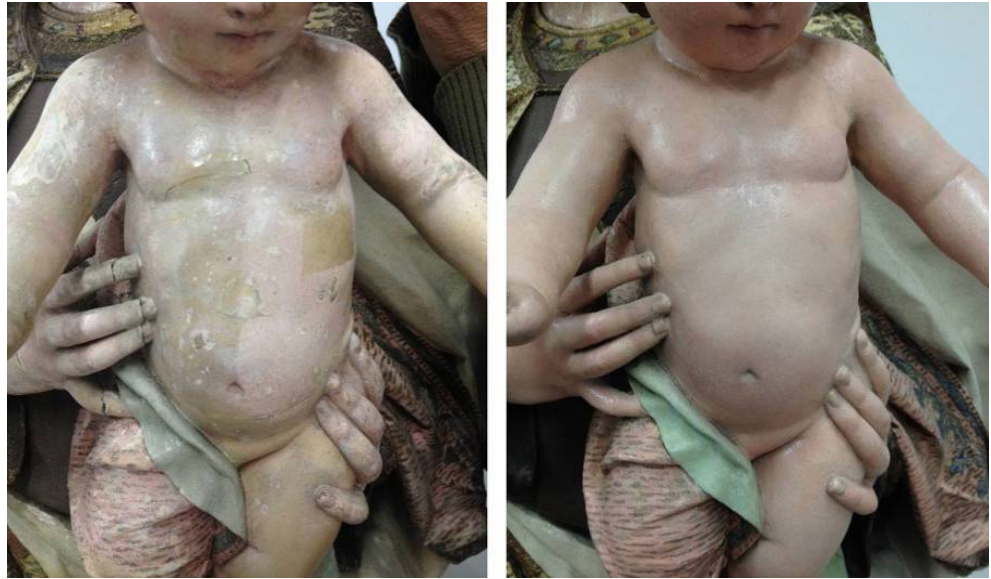
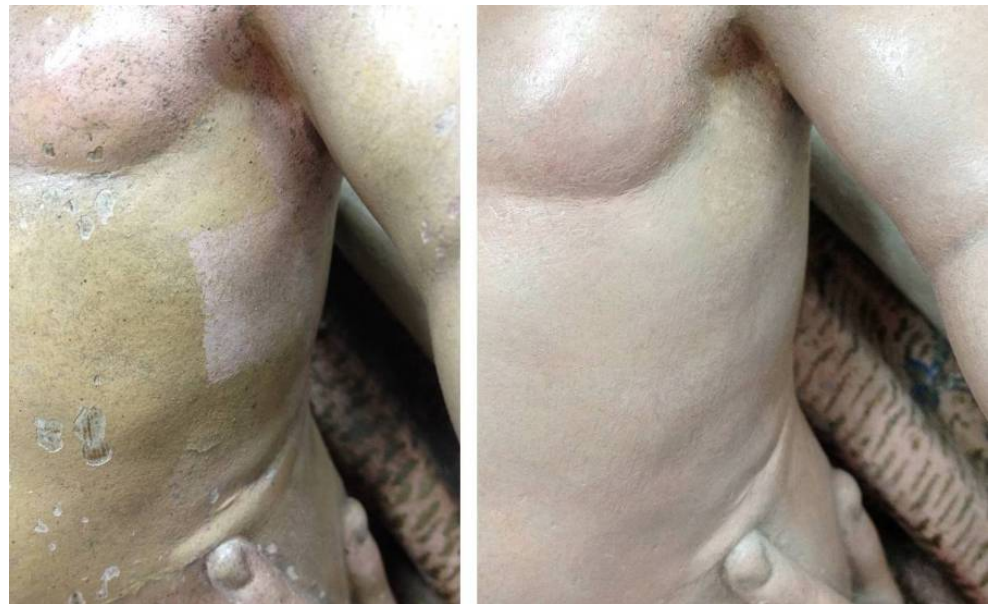
Eliminación de la segunda policromía. Comparativas.

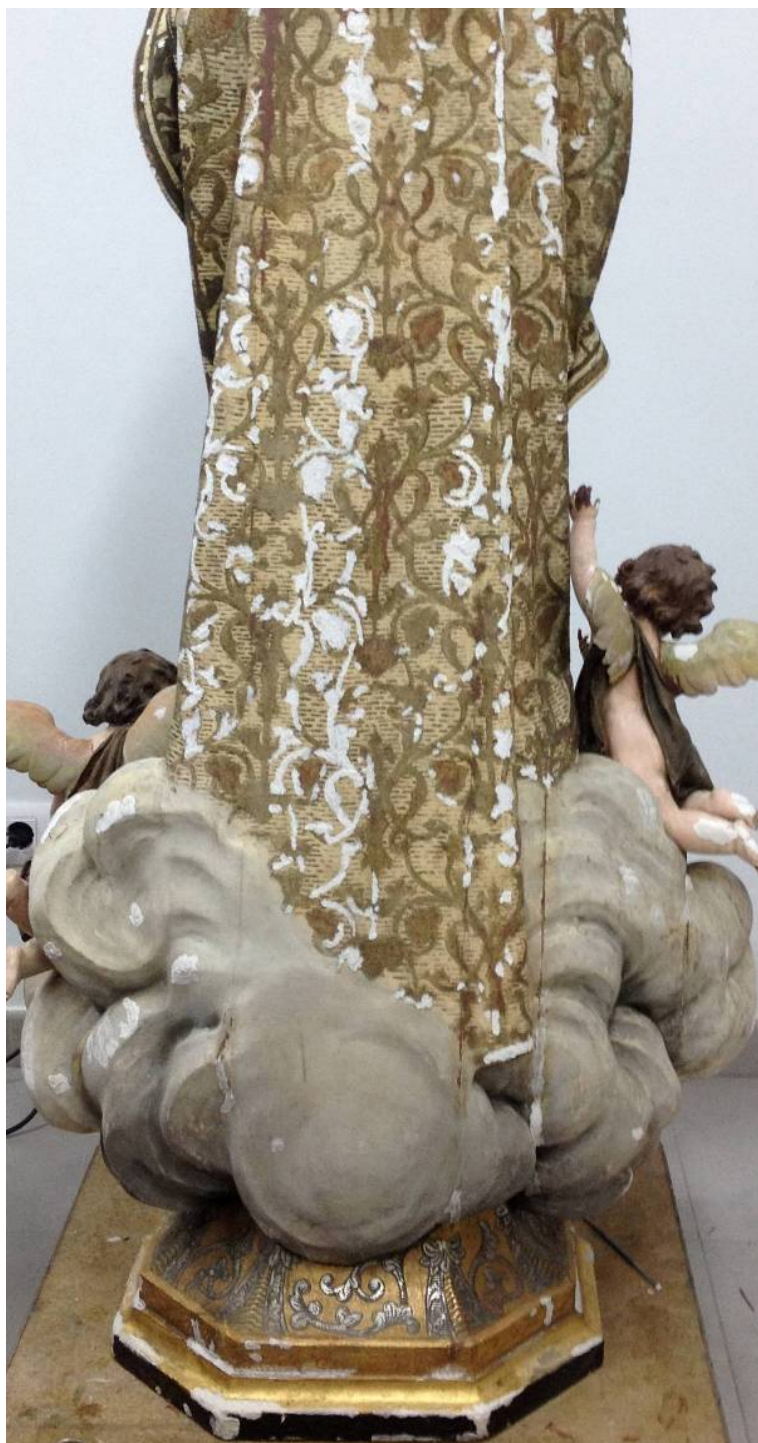
Proceso de estucado.

- Reintegración de las pérdidas de preparación.

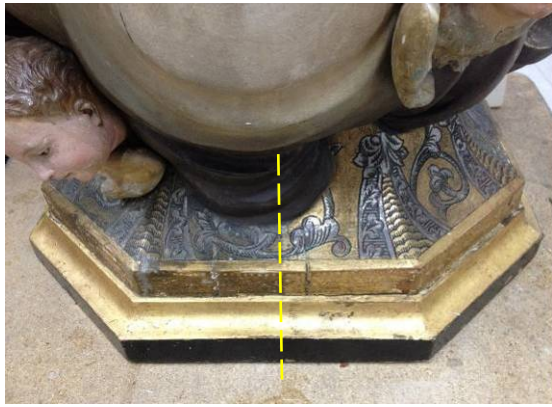
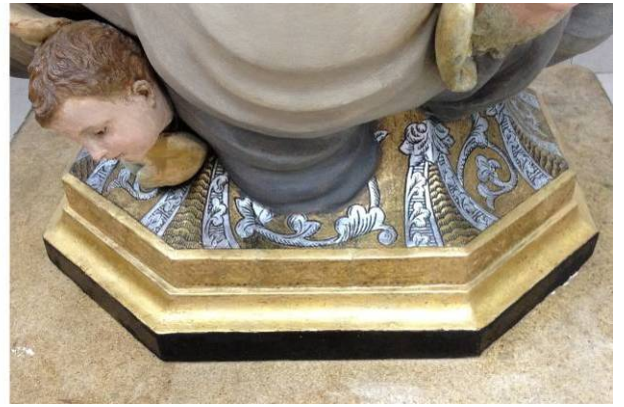
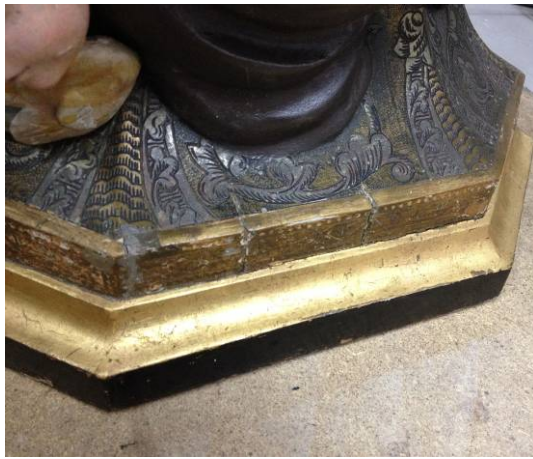
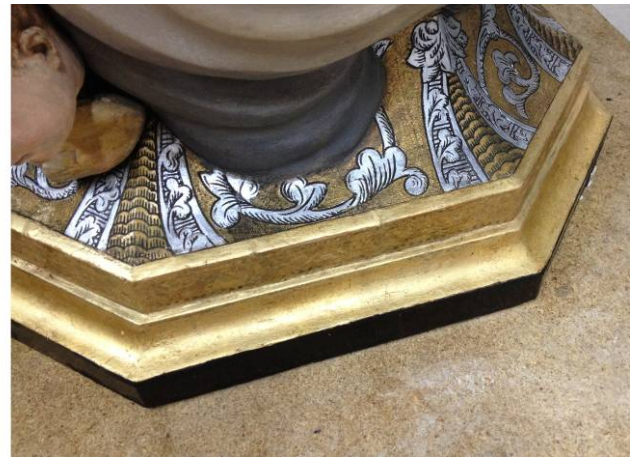
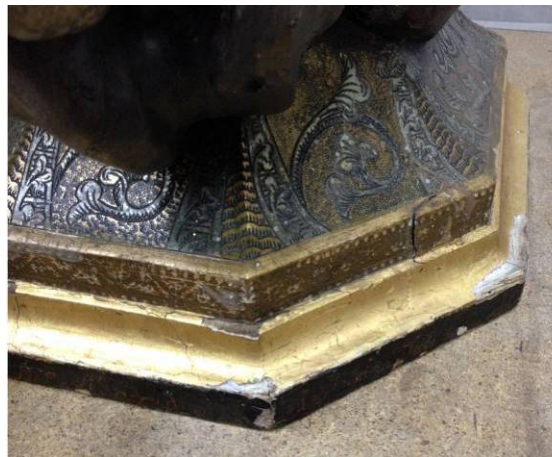
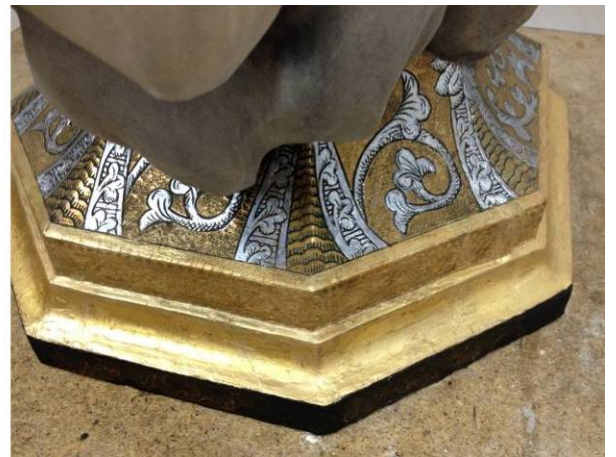
Detalle del estado de la policromía.

- Reintegración de las pérdidas de policromía -con técnica reversible- para recuperar la lectura unitaria y homogénea de la obra.
