RESTAURACIÓN DE LOS RETABLOS LATERALES DEL NAZARENO E INMACULADA DE LA IGLESIA DE LA EXPECTACIÓN EN CABRA DEL SANTO CRISTO (JAÉN)¹

José Luís Ojeda Navío
Restaurador de obras de arte

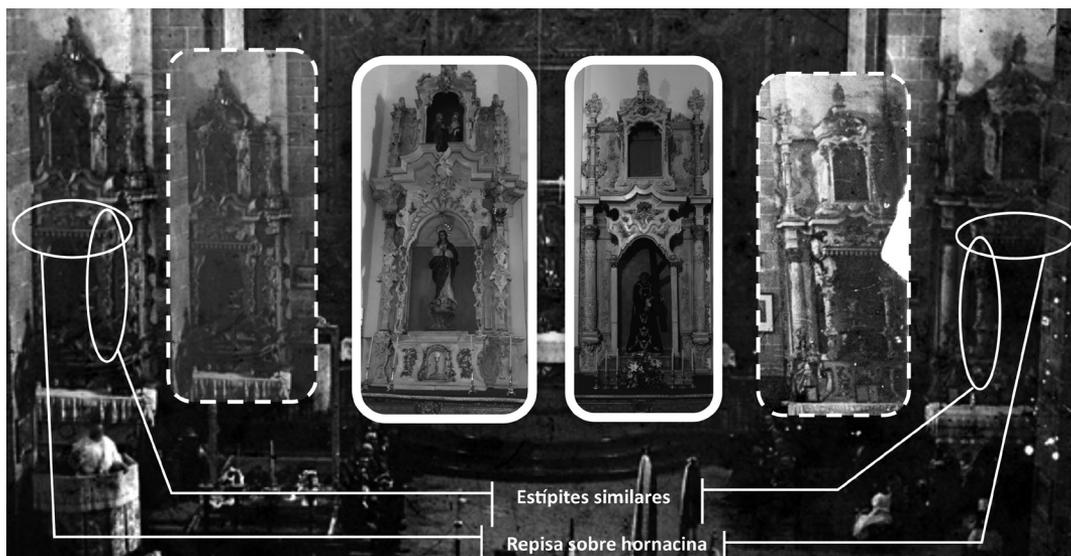
Comparativas de los retablos donde se aprecian algunos de los elementos que no han llegado a nuestros días. Fragmentos de fotografías de Arturo Cerdá y Rico comparadas con otras actuales del autor de la restauración. Composición de Ramón López Rodríguez.

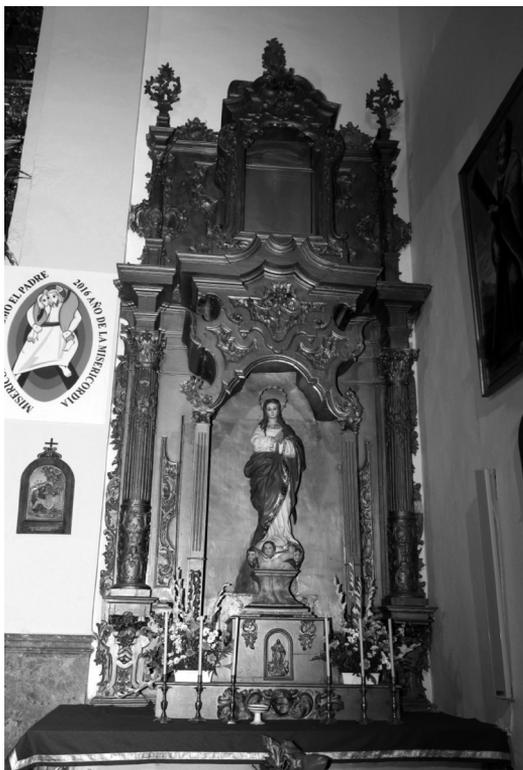
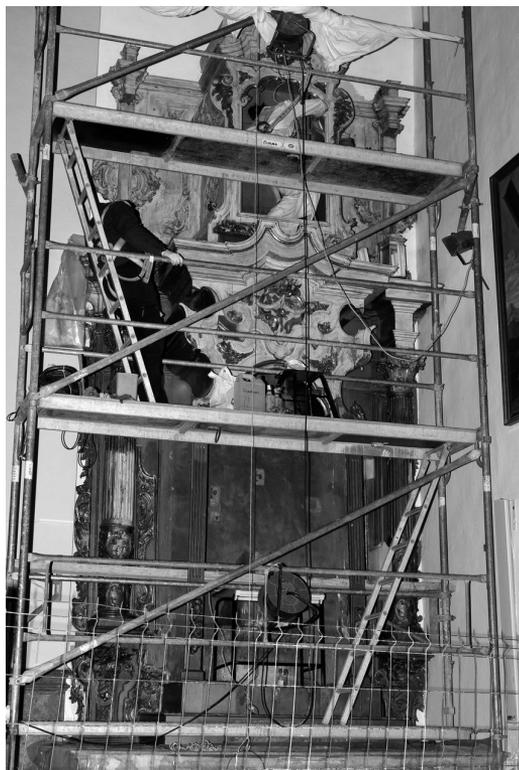
El estado de conservación de ambas obras era muy deficiente, oculto en su totalidad por sucesivos repintados de gruesas capas de purpurina ennegrecida por la oxidación de esta.

Se pudo determinar que, bajo las gruesas capas de purpurina oxidada, se encontraba una capa de color blanco y dorado de algunas molduras. Las mismas se encontraban con suficiente extensión como para proceder a la recuperación de estas.

Antiguo Retablo de la Inmaculada. Fotos del autor.

A nivel de policromía, fue fijada la que se encontraba en mal estado de conservación y se retiraron las capas de purpurina oxidada. Este trabajo fue muy laborioso, ya que estaba muy endurecida y no se podía dañar la pintura original subyacente. Se realizó mediante el uso de disolvente, hisopos de algodón, ayudados por escalpelo y bisturí, hasta recuperar el color original.

En el caso del retablo de la Inmaculada, la cosa fue de la forma prevista, aunque apareció en la parte trasera de la hornacina central una pintura mural de color rojizo, la cual sería original, siendo descubierta, ya que era de gran belleza. Se encontraba con dos capas, una superpuesta también roja, pero de color más fuerte y con una decoración con flores de lis bastante mal ejecutadas. En cambio, la pintura original de color uniforme era de mucha mejor calidad técnica y belleza.

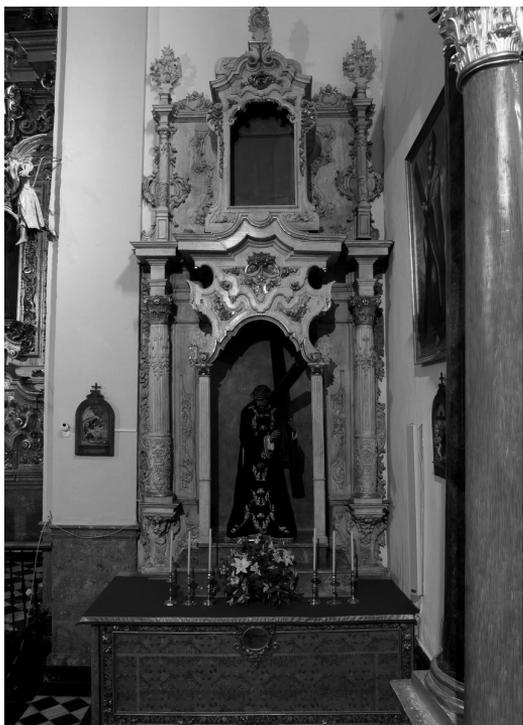
Estado actual del antiguo retablo de la Inmaculada. Fotos del autor.

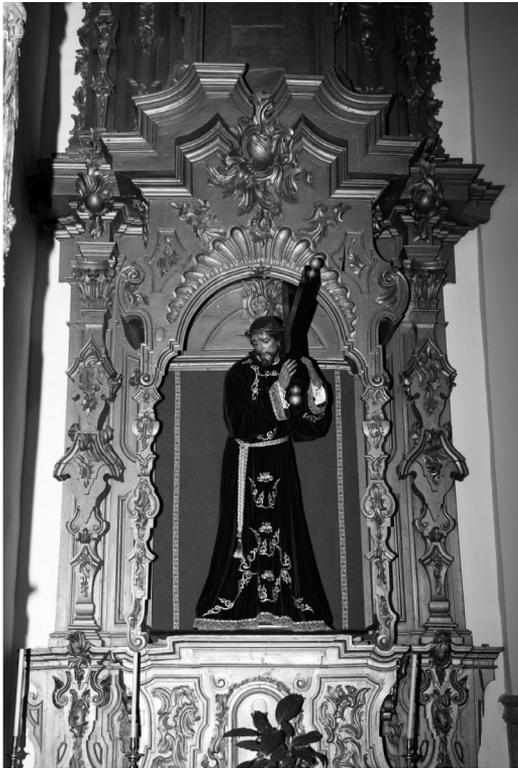
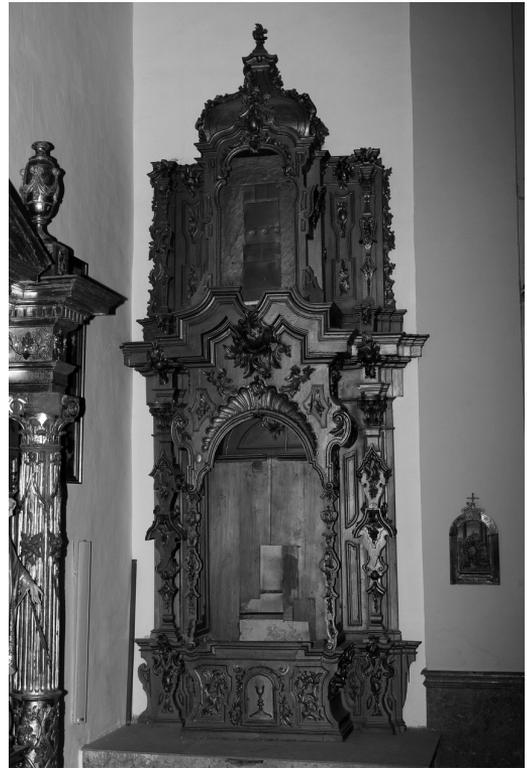
El retablo izquierdo del Nazareno presentó muchos problemas para la eliminación de las capas de purpurina, ya que bajo estas se encontraba una capa de color gris que estaba mezclada con la original y que en principio no se sabía su origen.

Fue tras varias conversaciones con personas allegadas a la parroquia las que indicaron que en un principio los retablos eran blancos (más bien, color marfil), y que un aficionado intentó pintar de color oscuro para embellecerlos. El resultado fue muy malo y solo ejecutó el del Nazareno, por lo que posteriormente, ambos fueron pintados de purpurina, cosa que sucedería en más de una ocasión por la acumulación de capas de esta.

Retablo antiguo del Nazareno. Fotos del autor

Tras la eliminación de las capas de purpurina y el estrato gris en el caso del retablo del Nazareno, la capa original fue fijada, estucando las lagunas y nivelando las mismas y procediendo a reintegrar con criterio diferenciador las lagunas que en algunos casos eran bastante importantes.

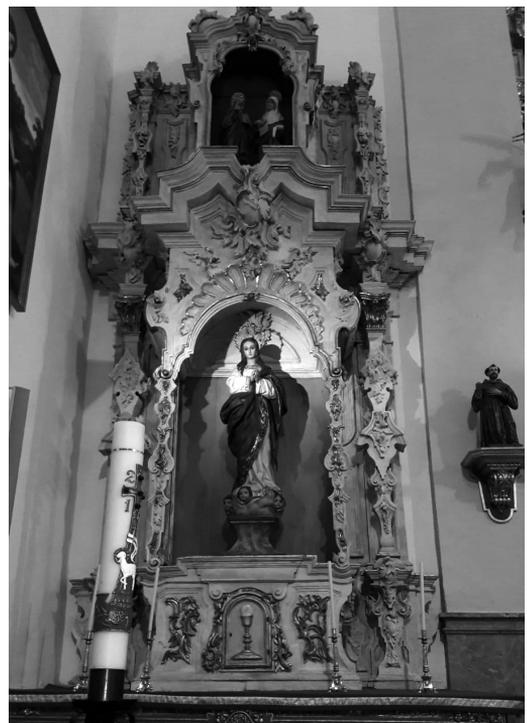
Retablo Inmaculada Actual.
Foto del autor.

Finalmente se decidió el intercambiar las imágenes de la Inmaculada y del Nazareno en los retablos, ya que, al descubrir los colores originales, se pudo comprobar que el fondo del retablo que ocupaba el Nazareno era de color azul y el otro rojo. Asimismo, la talla del Nazareno, en el retablo en el que se encontraba, tenía girada la cara hacia la pared, no pudiendo ver la belleza de la obra.

La Inmaculada entonces pasó al izquierdo, quedando enmarcada en la hornacina con el color azul, mucho más propio de la Virgen.

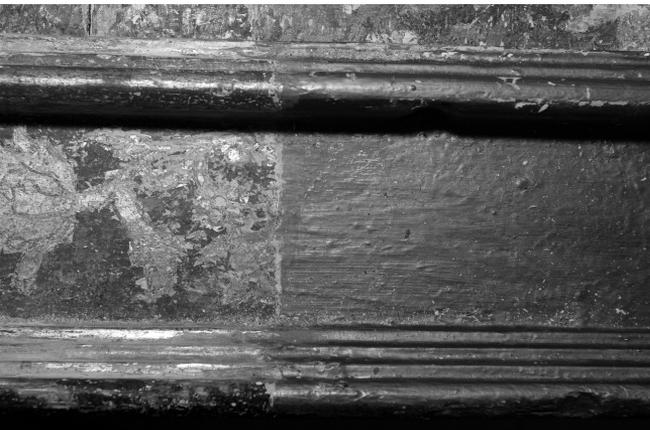
Asimismo, se restauraron de forma independiente los frontales de las mesas de Altar, las cuales presentaban una decoración subyacente de gran riqueza y calidad que estaban ocultos por gruesas capas de pur-

Detalle de una de las mesas de altar. Foto del autor.

purina oxidada y capa de pintura posteriores. El original fue recuperado, limpiado, fijado, estucado y reintegrado siguiendo los restos existentes por lo que la obra ganó en calidad muchísimo.

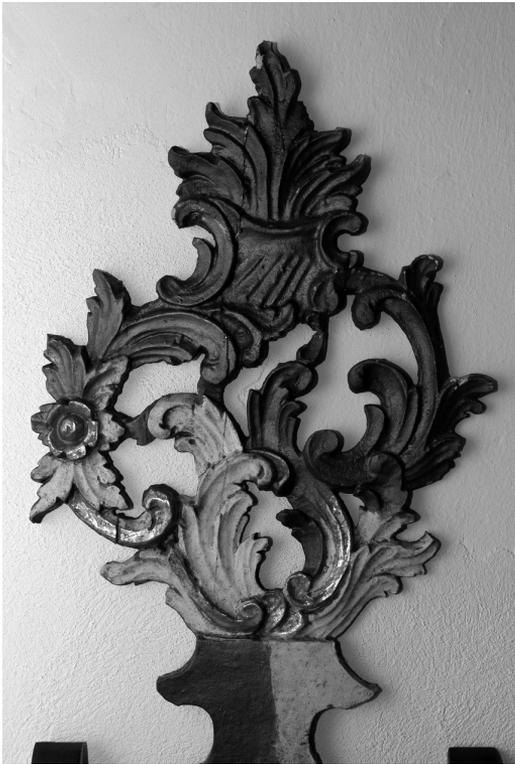
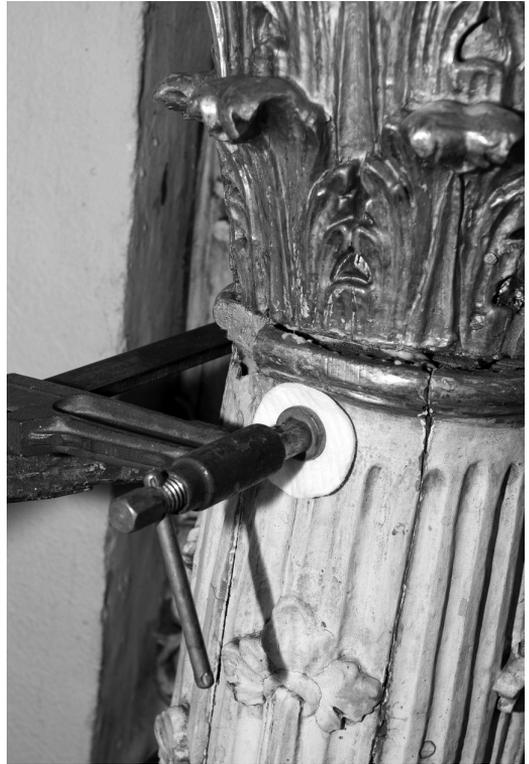
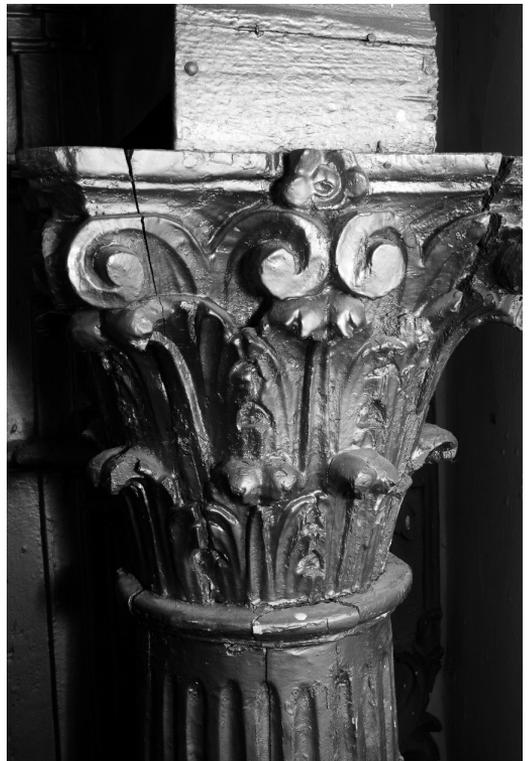
Detalles de algunas piezas durante el proceso de restauración. Fotos del autor.
