RESTAURACIÓN DE UN CRUCIFICADO DEL SIGLO XVII

CARLOS JAVIER SÁNCHEZ TÁVORA

Conservador de obras de arte

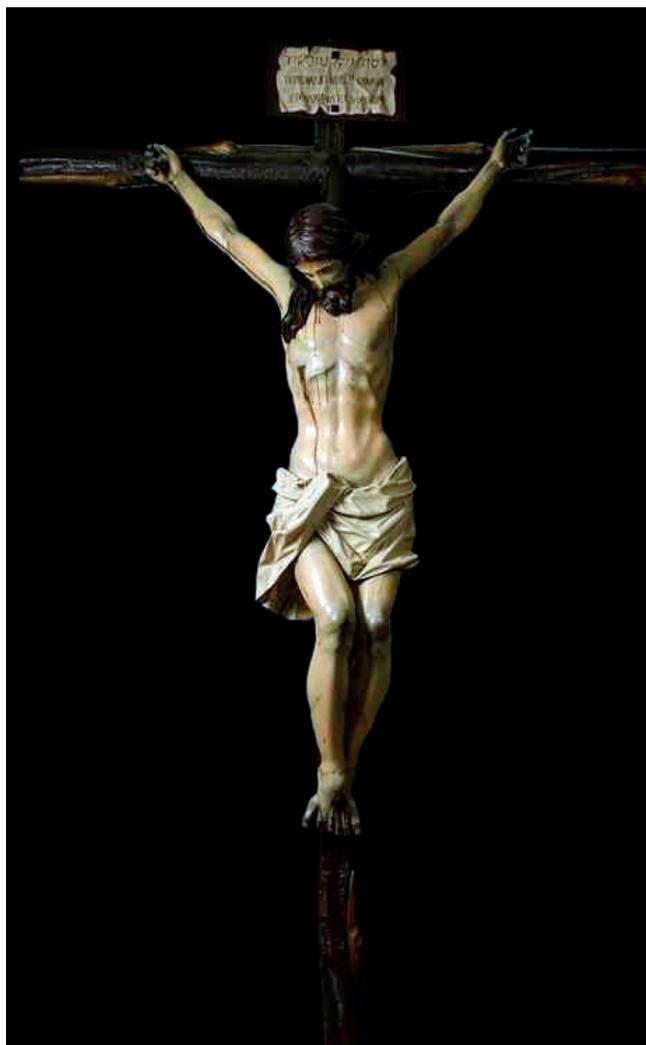
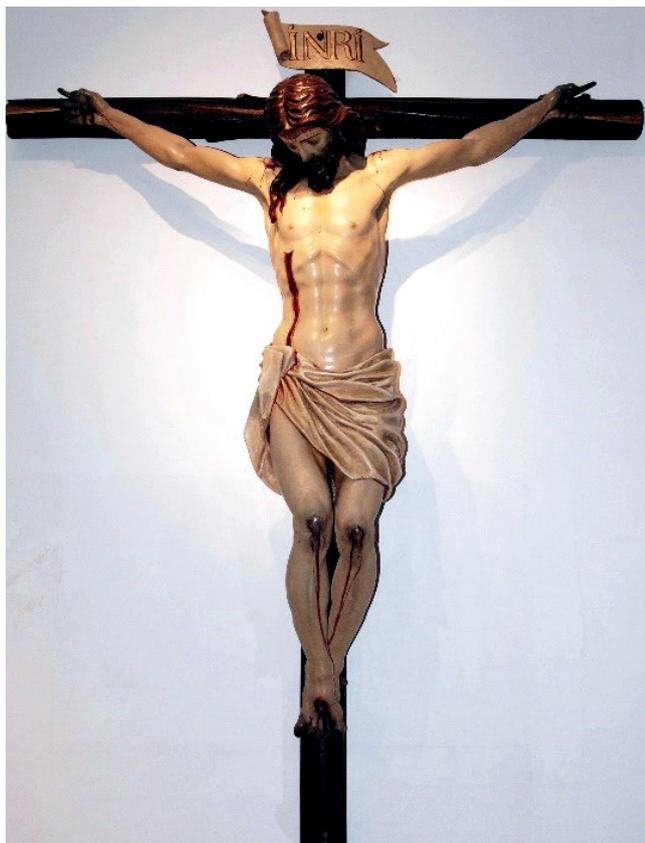
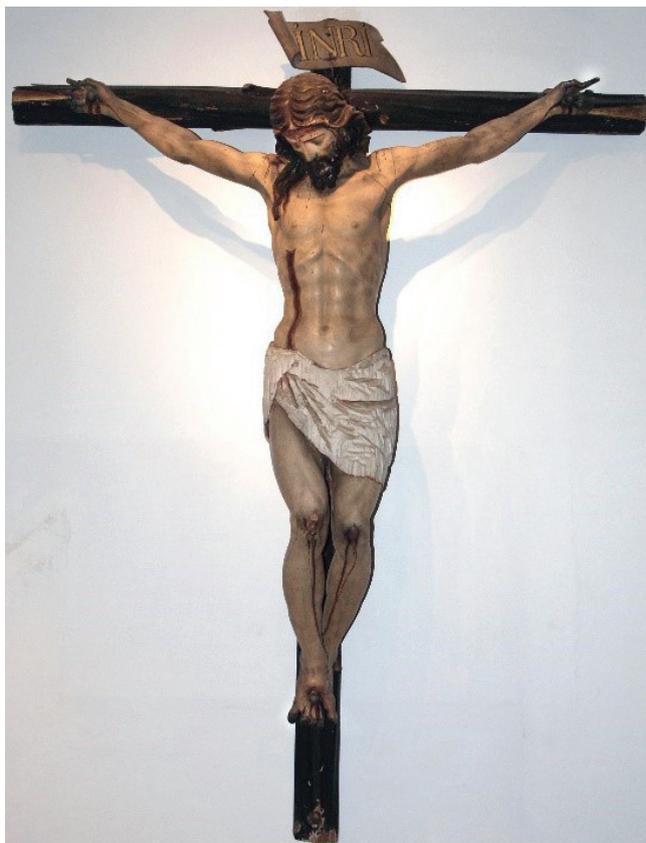
Esta imagen presentaba, aparte de la suciedad generalizada en la policromía, roturas en el soporte lúneo con pérdida con pérdidas de trozos, fisuras entre unión de piezas y mutilación del sudario para la colocación de un faldellín de tela.

Una vez llegó la imagen al taller, se le hicieron fotos del estado inicial y se desmontó de la cruz, y comprobamos que no presentaba punto de anclaje a la misma desde la parte posterior del sudario, por lo que los clavos de manos y pies soportaban todo el peso de una imagen que es maciza, lo que provocaba daños en hombros y pies.

Por ello programamos la inclusión de un anclaje en esta zona, aprovechando la mutilación que presentaba el sudario.

A la vez que se acometía la limpieza de la policromía, se fueron modelando en plastilina los pliegues perdidos.

Una vez modelados todos los pliegues, se cortaron en trozos para tallarlos en madera de cedro y adaptarlo a las mutilaciones.

El brazo izquierdo hubo que desmontarlo por presentar movimiento y un elemento metálico de cogida (clavo de retén), que estaba oxidado y haciendo daño a la madera y que ya no cumplía su función.

En el plano de unión del hombro al torso, presentaba una fisura de unión de piezas que cosimos con una doble cola de milano encastrada.

El brazo volvió a montarse encolando la espiga de sección cuadrada del hombro, sustituyendo el clavo de reten por una espiga de fibra de carbono.

Tallamos y repusimos las falanges de los dedos de las manos que faltaban y se reconstruyó la cartela.

El resto de la intervención fue estucar las zonas con pérdidas y las piezas repuestas, dejándolas a nivel de la policromía para luego entonarlas y reintegrarlas.
