LOS DESLIZAMIENTOS DEL 2 DE JULIO EN EL CERRO DOAN: SUS CAUSAS Y CONSECUENCIAS

Sergio Mora C.*
 Rolando Valdés C.*
 Carlos Ramírez**

RESUMEN

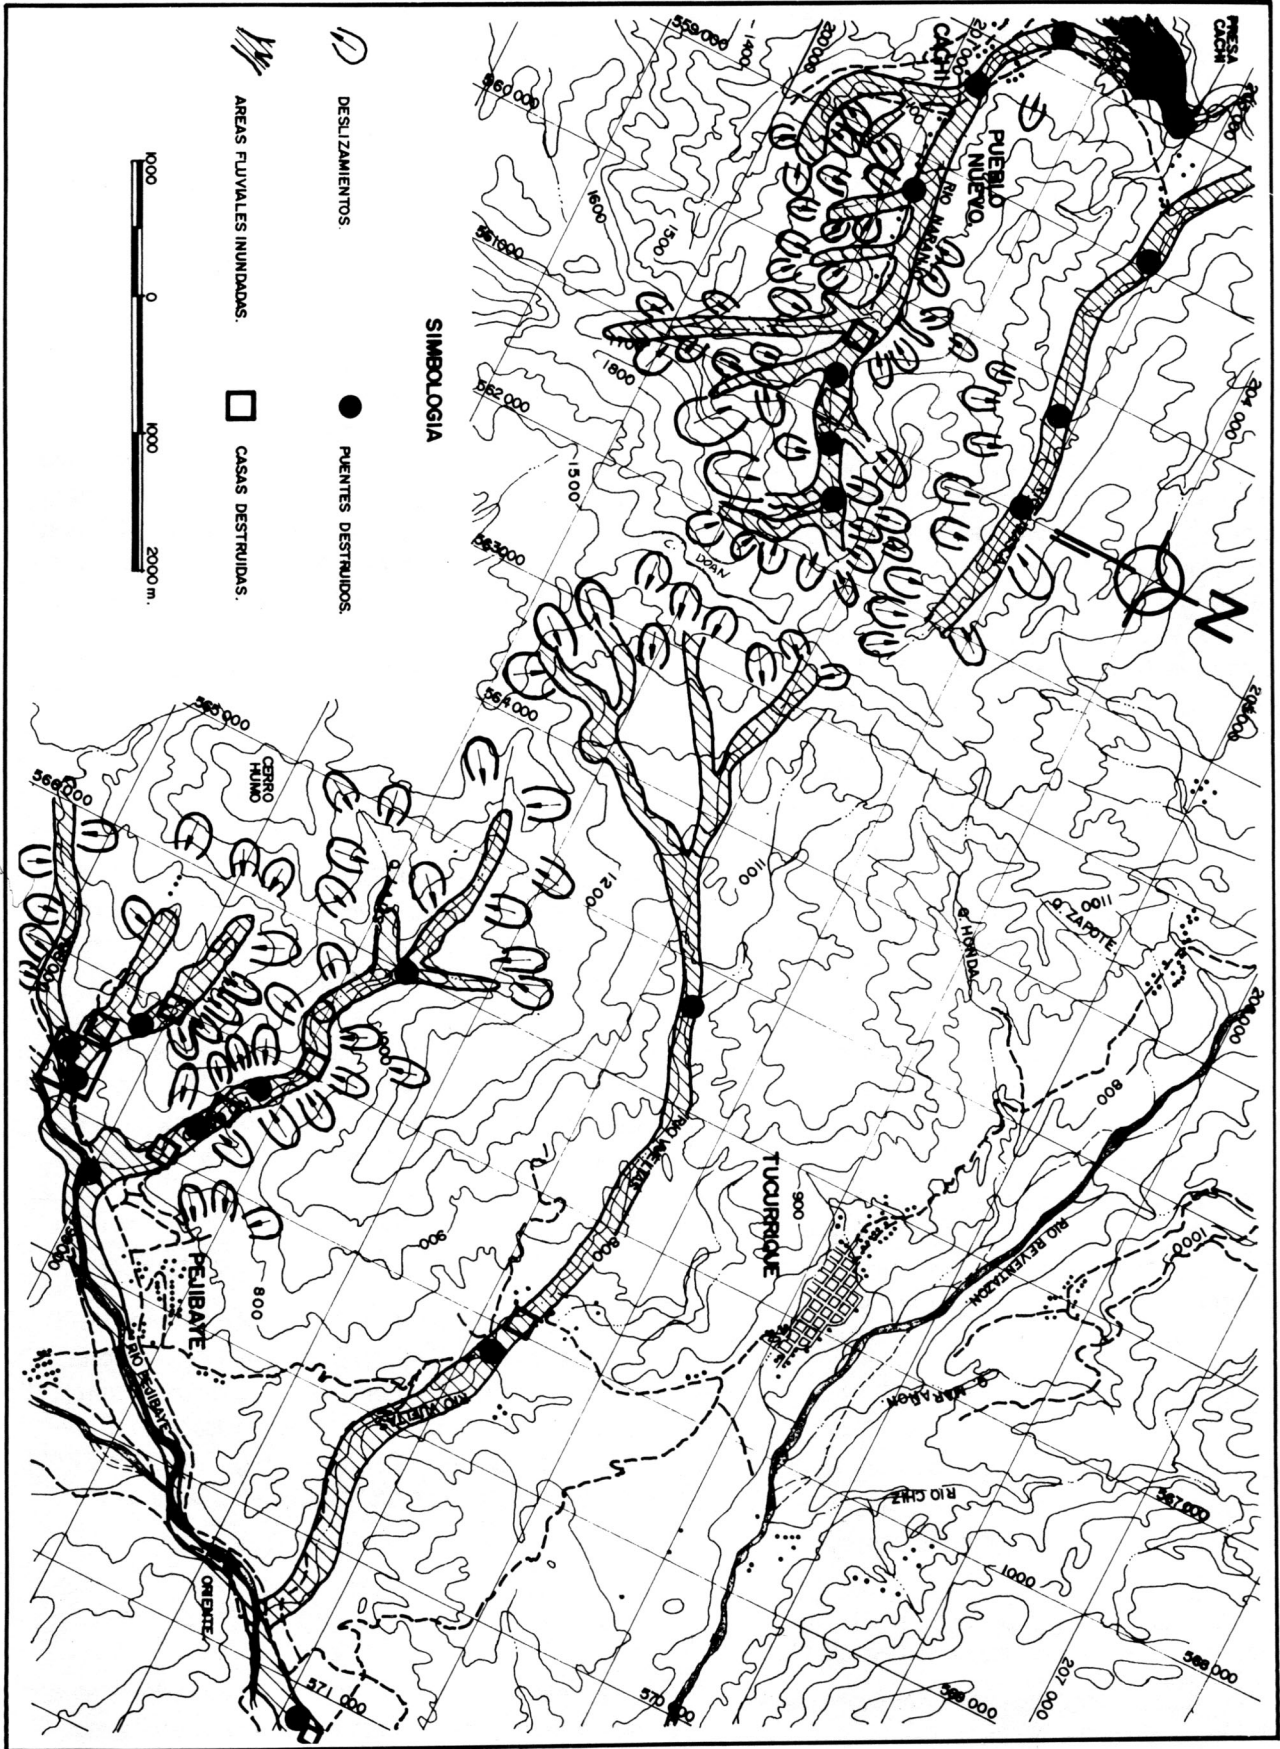
FIGURA No. 1. Deslizamientos y daños de los días 2 y 3 de julio de 1987.

Como producto de un reconocimiento realizado desde los caminos y senderos de acceso, en la Figura No. 1 se puede apreciar la distribución

espacial que tuvo el fenómeno de desestabilización de laderas. Obsérvese que en general los deslizamientos se concentraron dentro de una área máxima de 25 km². Esto concuerda más o menos bien con las áreas de mayor concentración de lluvias y en especial de sus mayores intensidades (Figuras No. 1, 2, 4 y 5).

Nótese además que las cuencas más afectadas fueron Naranjo, Vueltas, Cacao y Humito. Las otras afectadas lo fueron, en menor intensidad: Tambor, Sordí, Lajas, Urasca y Humo y fuera de ellas, prácticamente no hubo daños ni evidencias de desestabilización considerable o evidente. Analizando fotografías aéreas posteriores, es posible concluir que el área más afectada pueda extenderse un poco más de lo mencionado, pero la diferencia no será notable.

Con frecuencia, estos aludes represaron los ríos, al menos momentáneamente, generaron grandes avenidas, cargadas de todo tipo de sedimentos: desde arenas hasta enormes bloques de 4 y 5 m de diámetro, troncos de árboles, animales muertos, etc. En los Ríos Cacao, Humito y Naranjo, esta situación fue muy intensa (Figura No. 1).

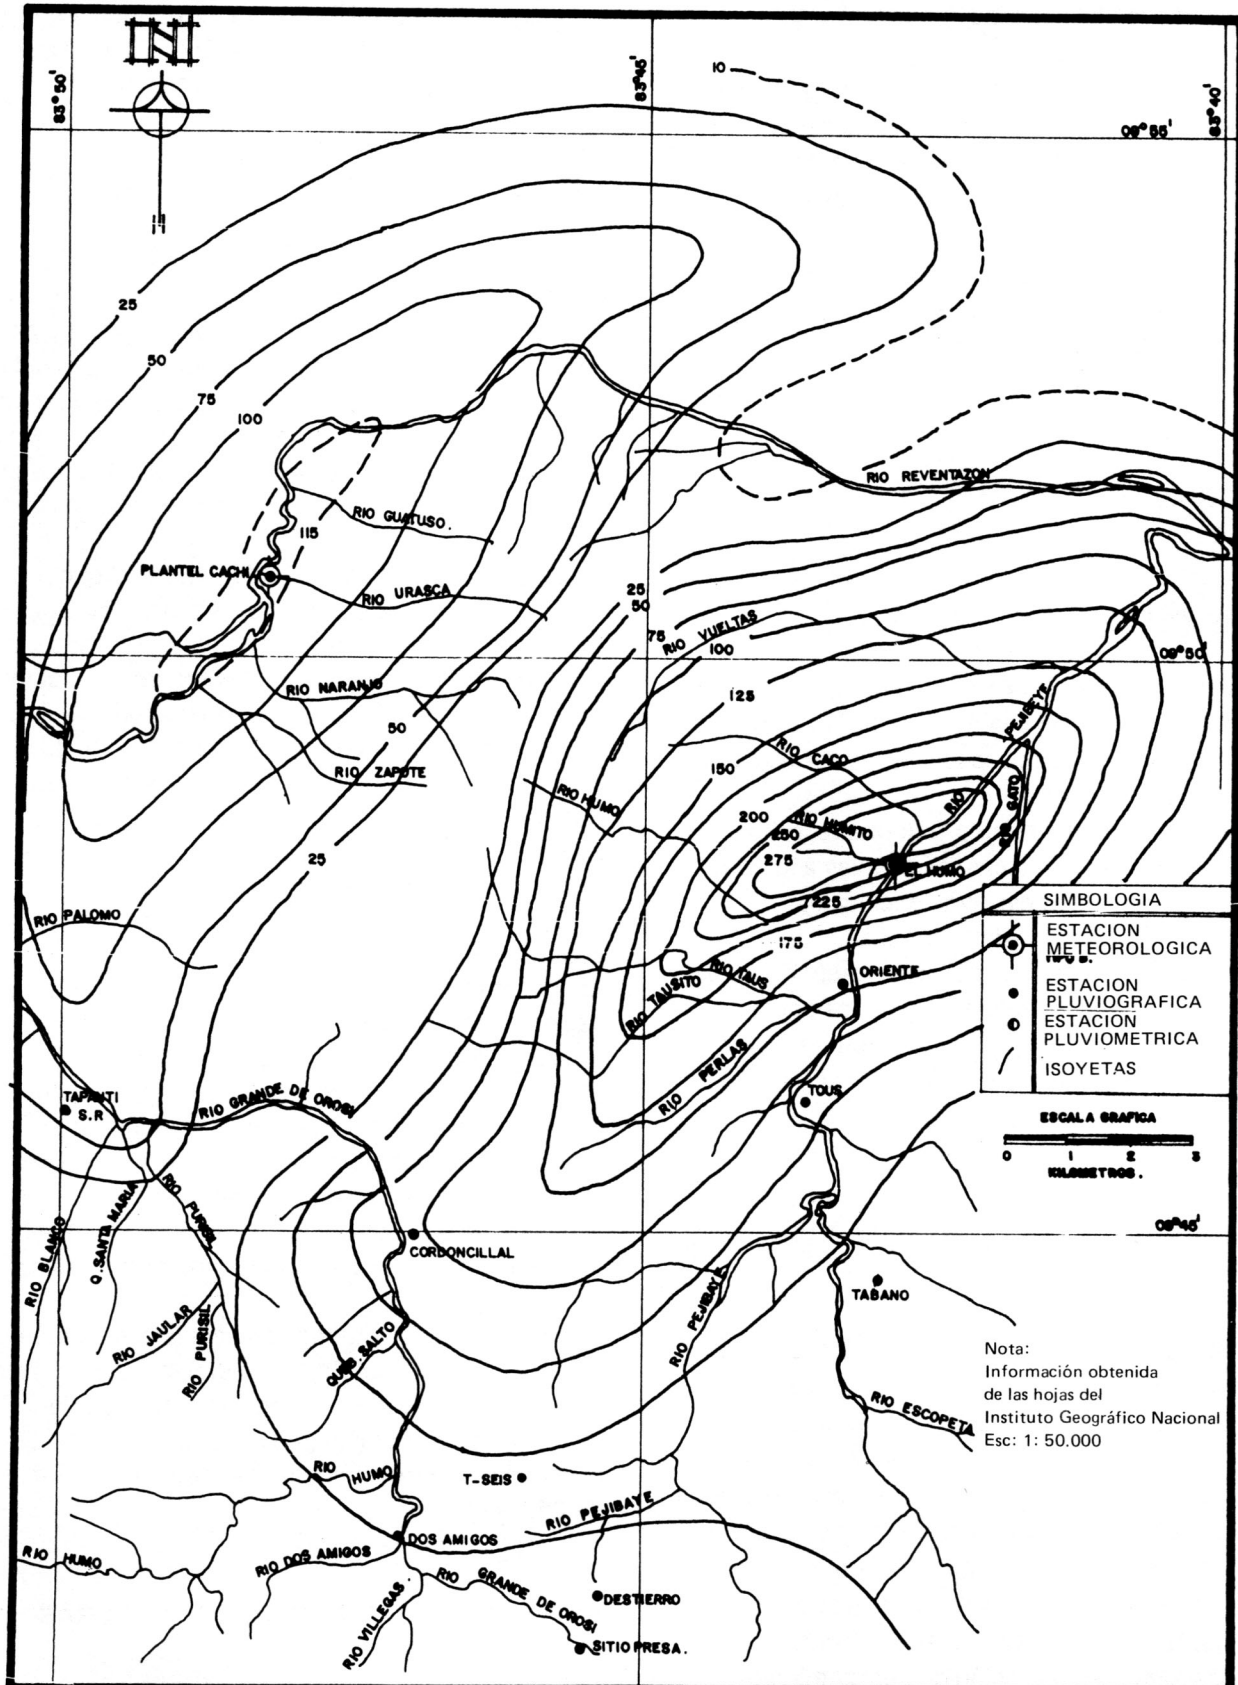
Como se observa en la Figura No. 2, las isoyetas totales muestran dos núcleos de mayor precipitación. Uno en las subcuencas de los Ríos Naranjo, Urasca y Guatuso, con un máximo de 115 mm y el otro en las subcuencas de los Ríos Humito, Cacao y Humo, con un máximo de 260 a 275 mm. Toda esta lluvia cayó en tan solo 5 horas⁶.

FIGURA No. 2. Isoyetas de la tormenta del 2 de julio de 1987. Totales en mm de la lluvia caida entre las 14 y 19 horas.

- Fueron destruidos 8 puentes, parcialmente dañados otros 10 (Figura No. 2) y cerca de 15 km de caminos
- Alrededor de 10 viviendas fueron destruidas y otras 25 parcialmente dañadas (Figura No. 2); se informó de un total de 3 muertos

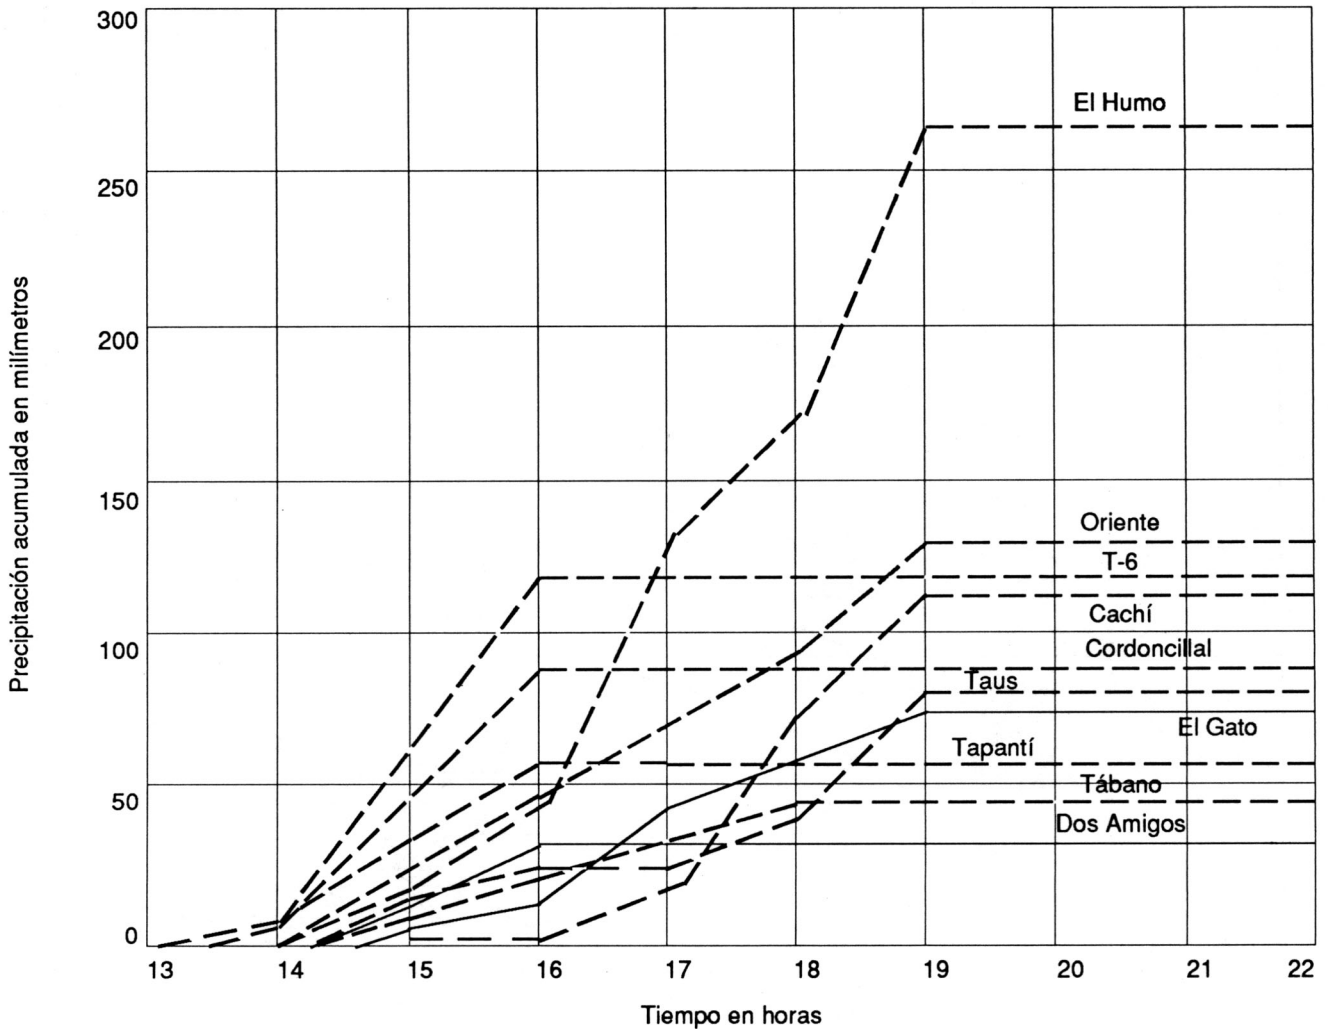
Sin embargo, a partir de la Figura No. 3 que muestra la distribución horaria de la precipitación acumulada, se puede apreciar que, en realidad, hubo dos tormentas consecutivas. La primera se desarrolló entre las 14 y las 17 horas, sobre las áreas de T-6, Cordoncillal y El Humo con máximos de 115, 80 y 110 mm respectivamente (Figura No. 4). La segunda (Figura No. 5) se desarrolló entre las 17 y las 19 horas, sobre Cachí-Naranjo (110 a 125 mm) y persistió sobre El Humo (150 mm adicionales).

El elemento definitivo de disparo fue entonces la segunda tormenta, pues el agua precipitada debe haber saturado los suelos y la segunda ejercido su acción de desestabilización última. Nótese que el área de Cordoncillal y T-6, que registrara las mayores precipitaciones en la primera tormenta, no se vio afectada, pues la segunda tormenta no se presentó y porque su mayor cobertura forestal (Reserva de Tapantí), debe haber contribuido a evitar el desarrollo de deslizamientos gracias a la mejor regulación hidrológica e hidrogeológica natural con que cuenta.

FIGURA No. 3. Distribución horaria de la tormenta del 2 de julio de 1987.

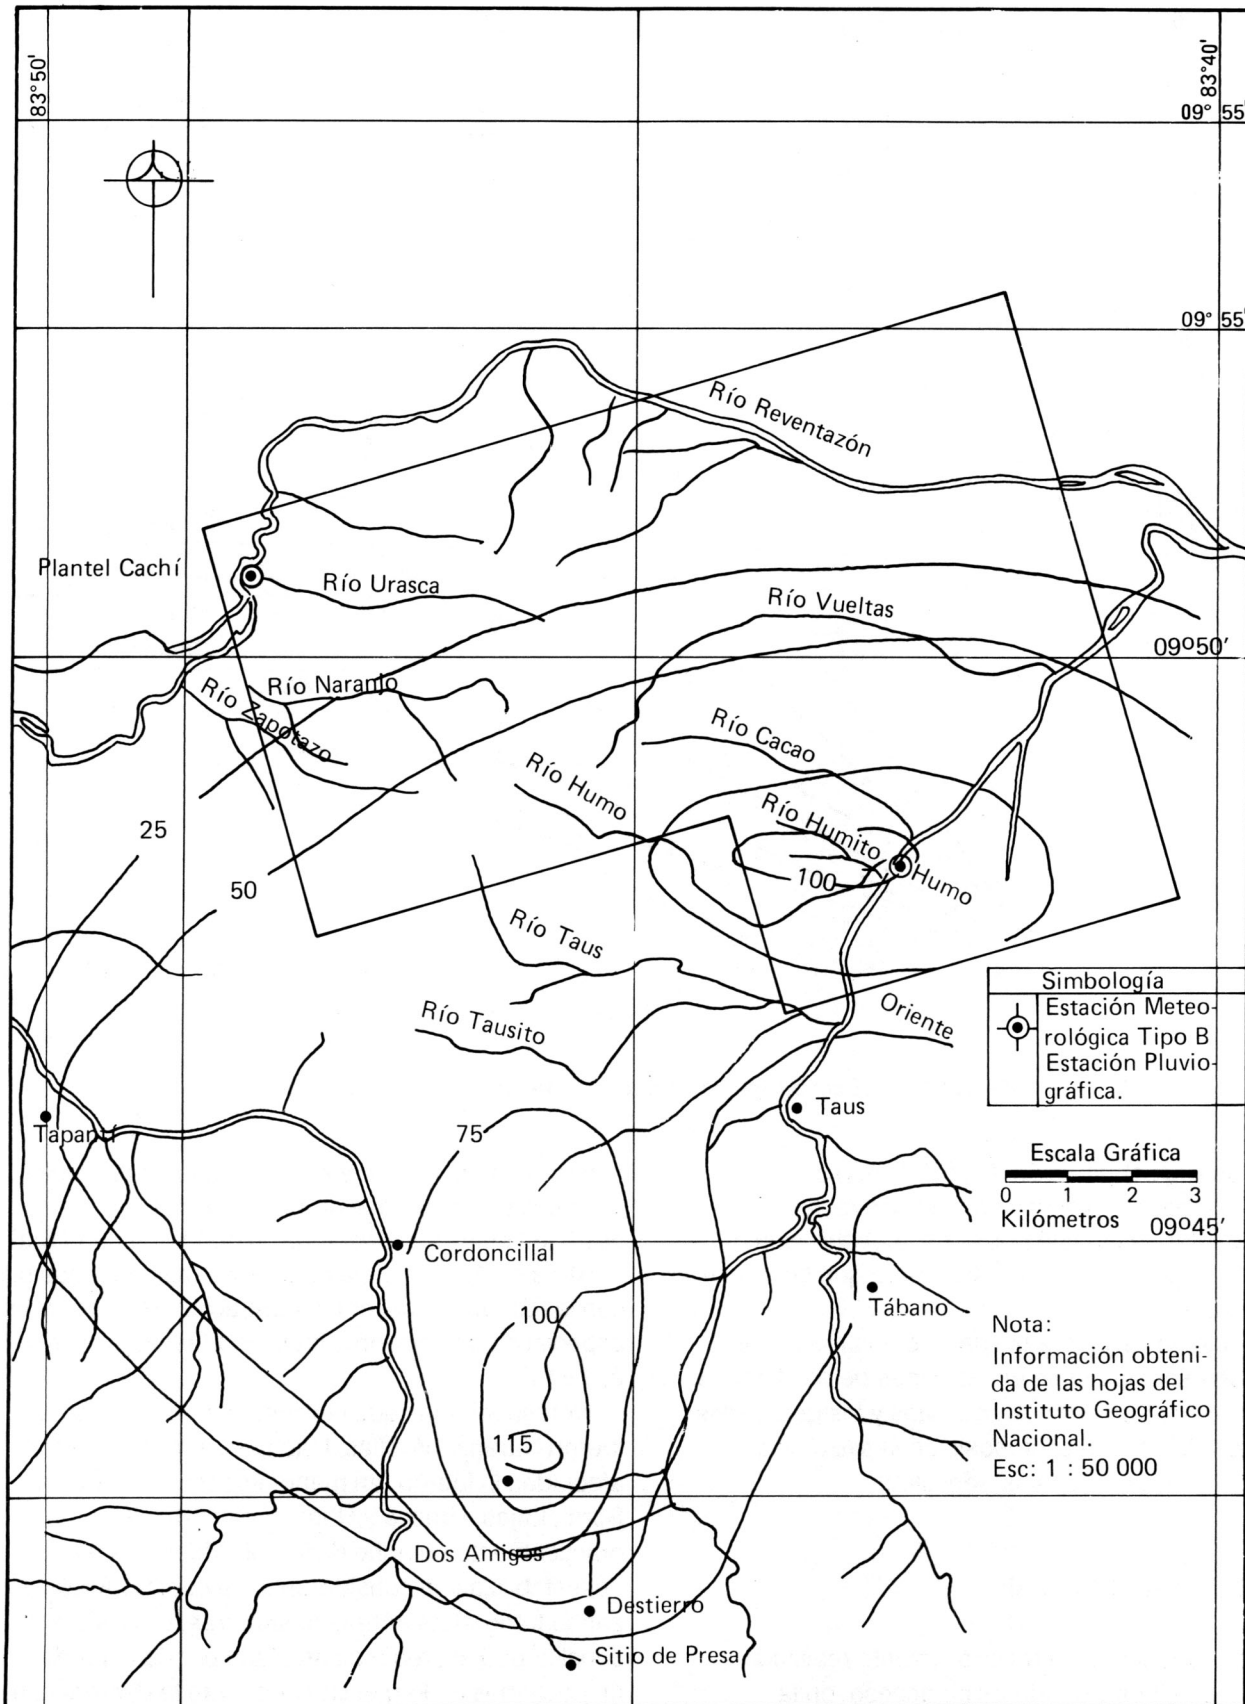
FIGURA No. 4. Curvas de igual intensidad de lluvias (totales en mm) entre las 14 y 17 horas de 2 de julio.

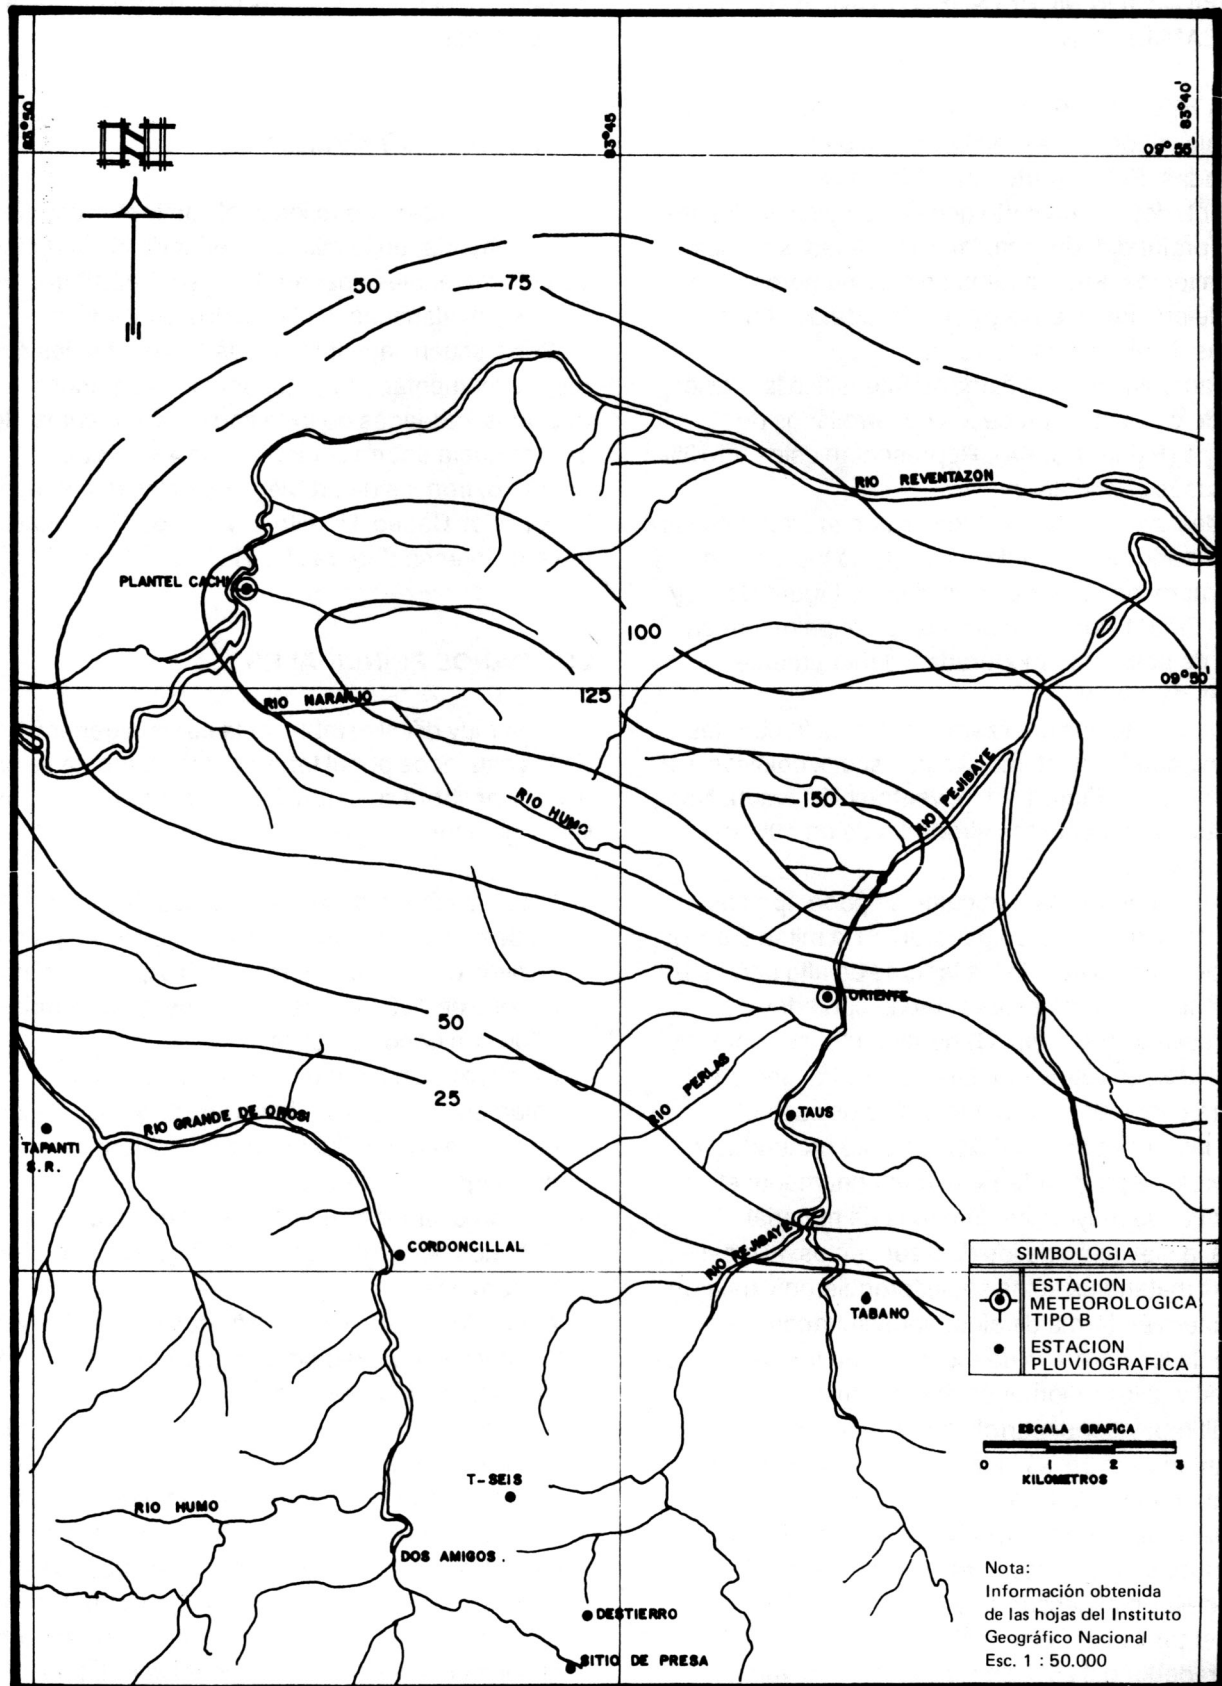
FIGURA No. 5. Curvas de igual intensidad de lluvias (totales en mm) entre las 17 y 19 horas de 2 de julio.

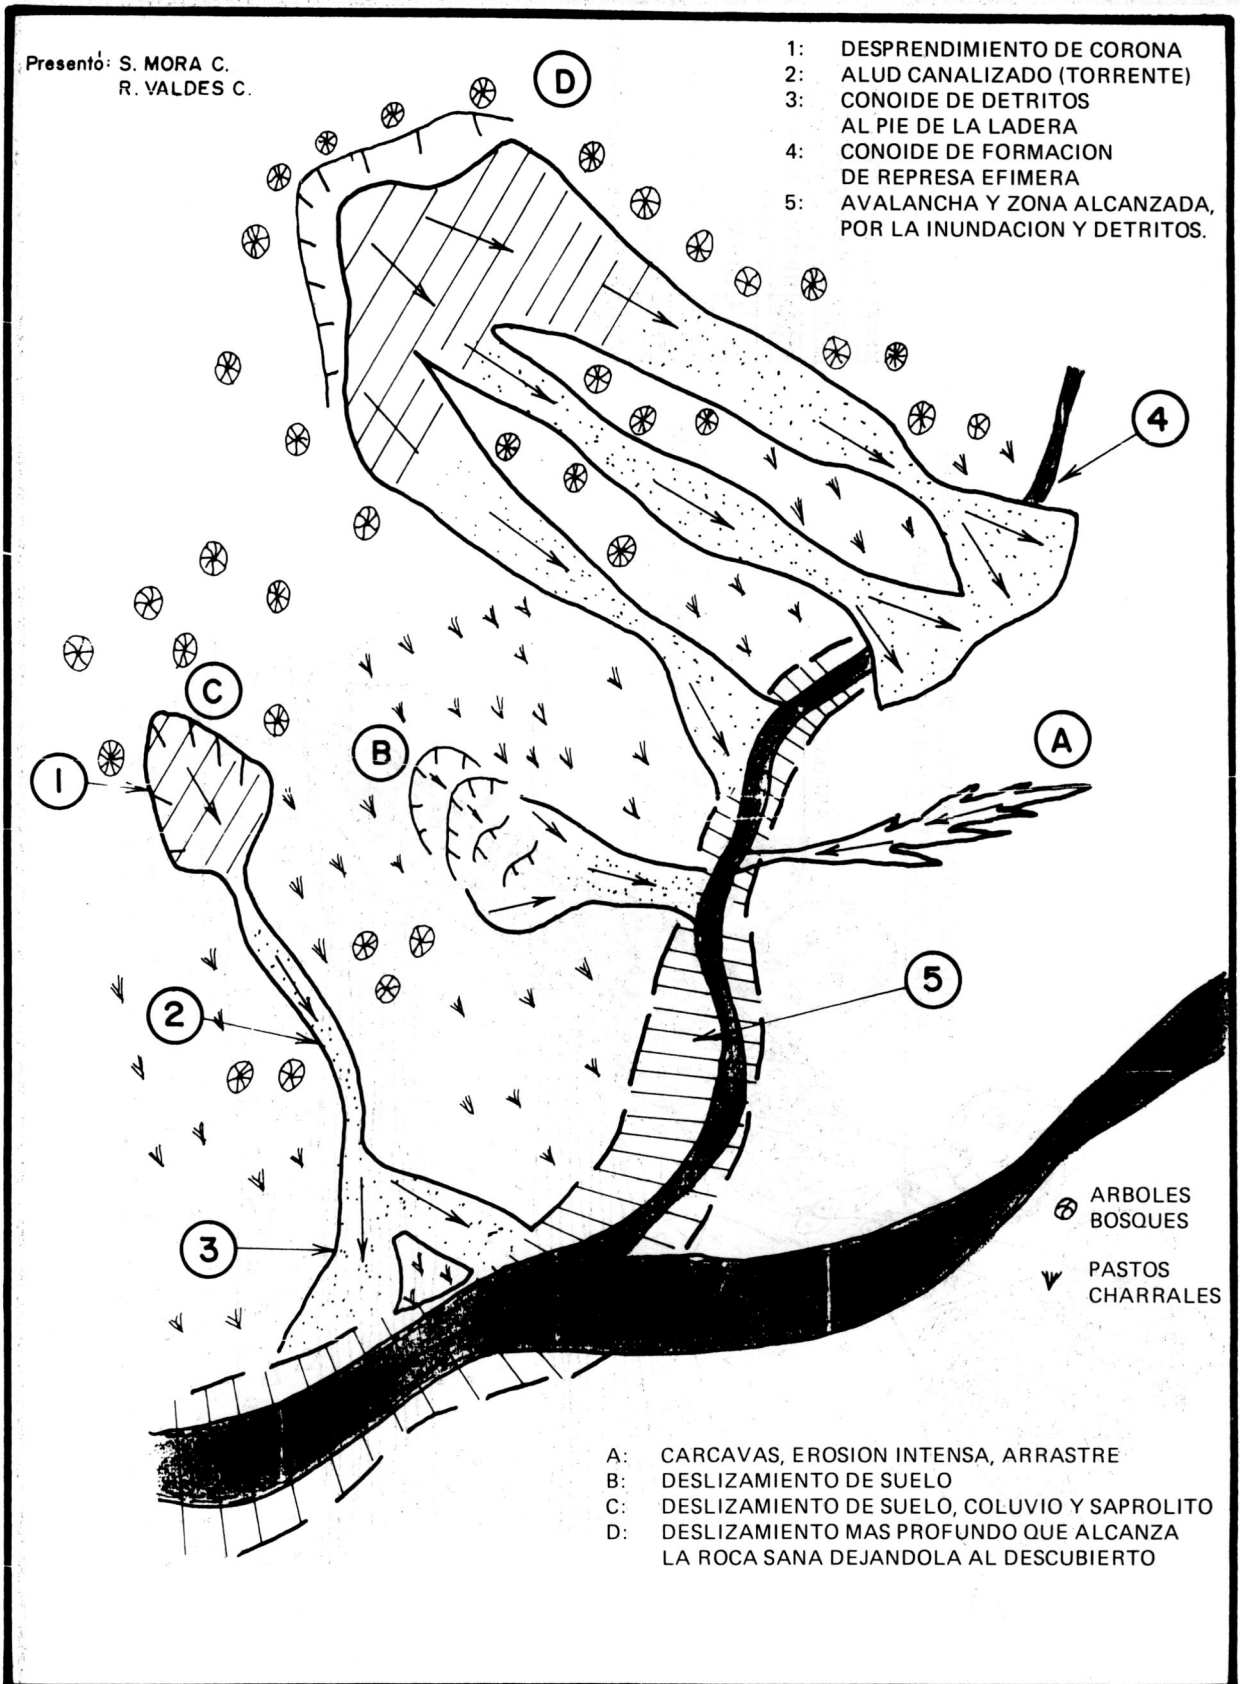
En la Figura No. 6 se muestra un esquema con los principales tipos de desestabilización de laderas observadas. Por su parte, en la Figura No. 7 fueron representados, en un corte geológico típico, los espesores y profundidades máximas interesadas por los deslizamientos. Fueron también muy numerosos los casos de erosión intensa y concentrada que formaron cárcavas de elevado desarrollo.

Obviamente, se notó cómo se intensificó la erosión en donde ya existían procesos desarrollados de antemano (Figura No. 6A). Representan estos un 15% de los casos observados.

Los deslizamientos que movilizaron únicamente las capas superiores del suelo o de coluvio fueron también numerosos (20% del total; caso B Figura No. 6; y también Figura No. 7). Ocurrieron principalmente en laderas de pendiente moderada y generalmente cubiertas de pastos.

Por otra parte, los deslizamientos más frecuentes fueron los que lograron movilizar el suelo, coluvios y el saprolito (tipo C, Figura No. 6; ver también Figura No. 7), los cuales representan alrededor de un 40% del total observado.

Por último, y por desarrollo en mayor escala de los casos anteriores, en las laderas de mayor pendiente y más maltratadas por la deforestación y práctica inadecuada de manejo, ocurrieron deslizamientos más profundos y extensos, que desprendieron materiales y dejaron al descubierto la roca sana (D, Figura No. 6, ver también la Figura No. 7). Estos representaron alrededor del 25% de los casos observados, entre los cuales sobresalen por sus dimensiones los

FIGURA No. 6. Esquema con los componentes típicos de deslizamientos en litologías con desarrollo de perfiles residuales.

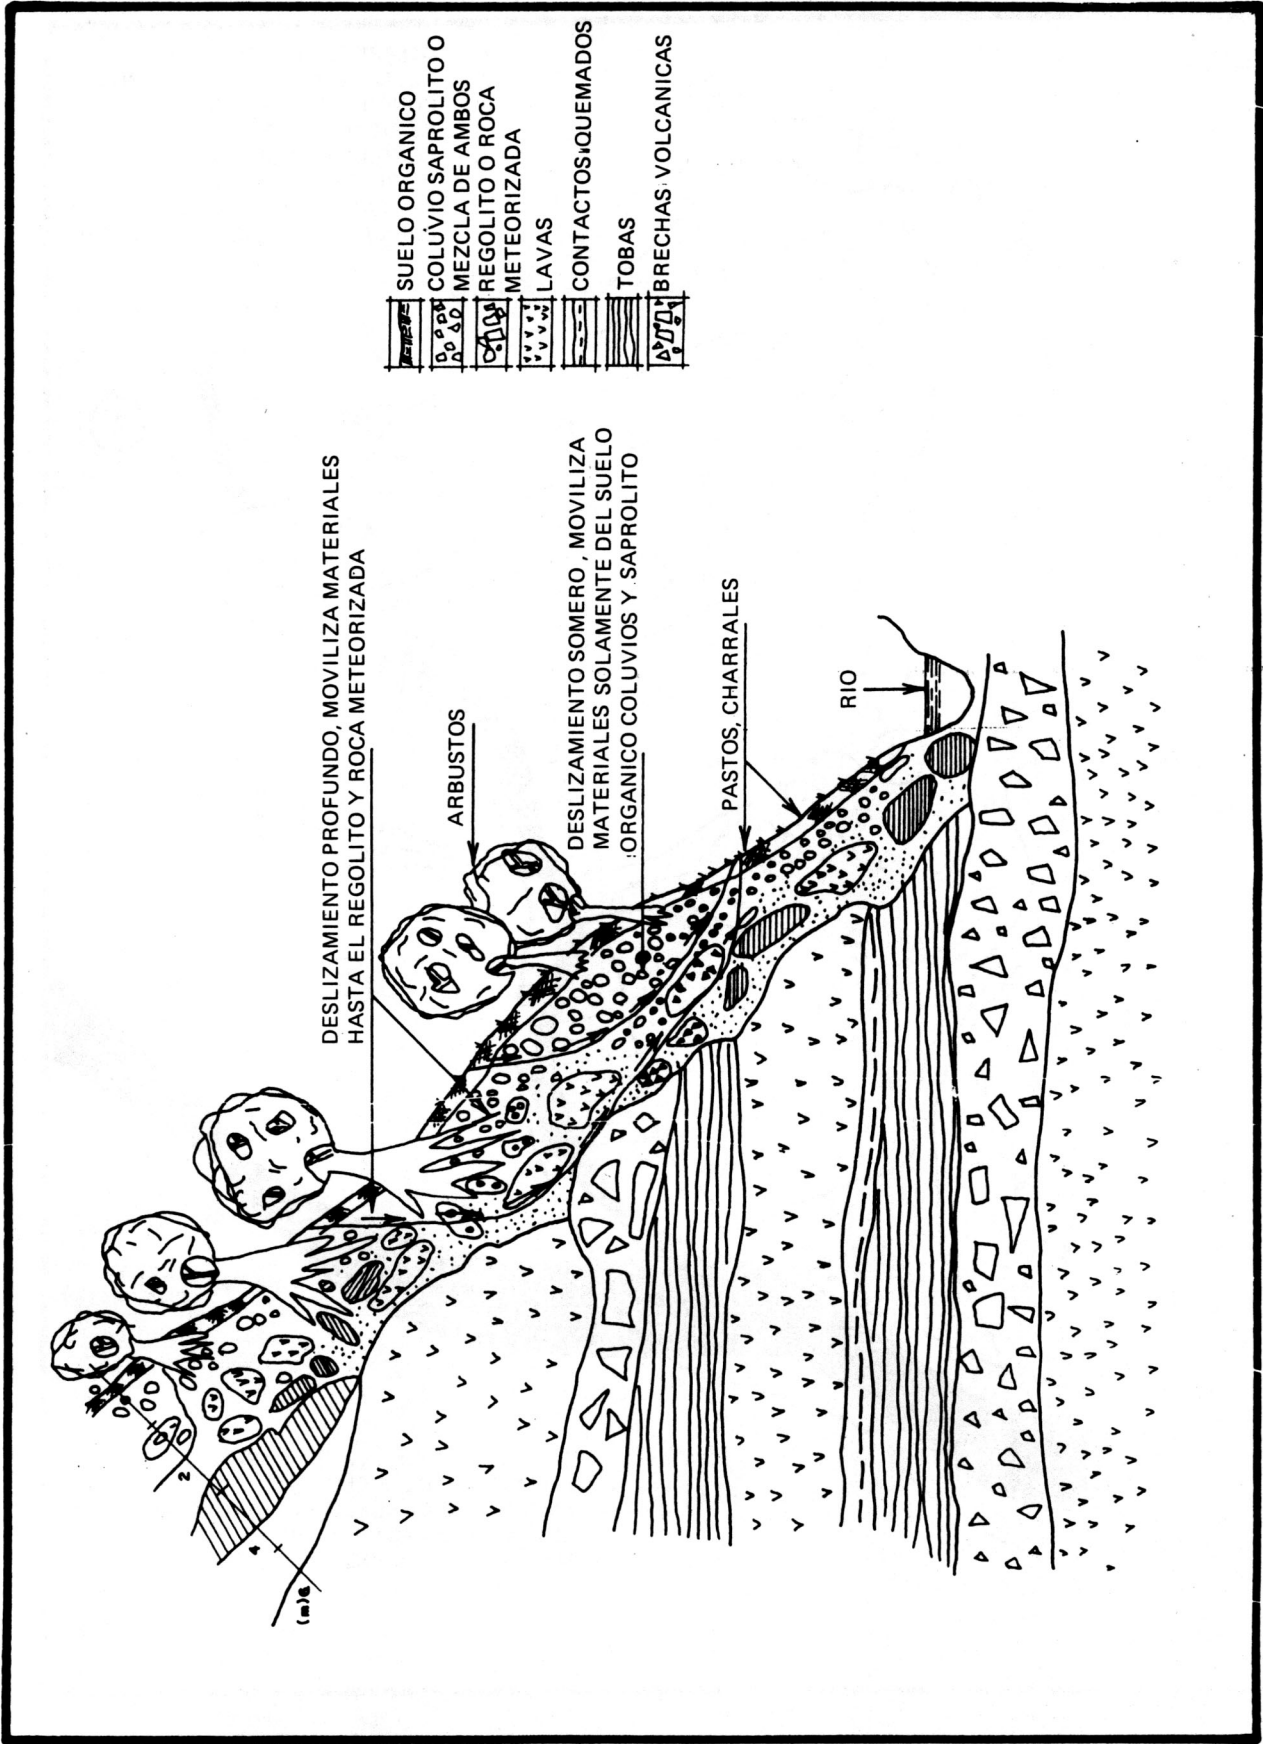
FIGURA No. 7. Esquema de desarrollo de los deslizamientos somero y profundo en litologías de origen volcánico que muestran un desarrollo típico de perfiles residuales.
