Restauración y puesta en valor de la iglesia de Santa Catalina de La Solana

CONCEPCIÓN MOYA GARCÍA

[en] Restoration and Valorization of Santa Catalina's Church of La Solana

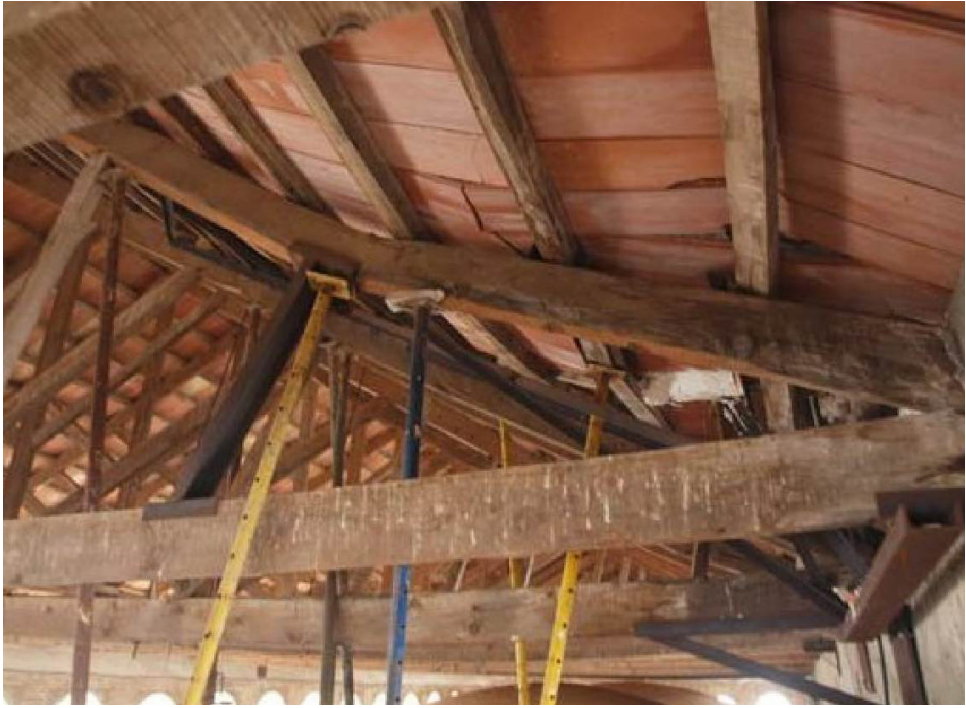
Fig. 5: Estado de parte de la cubierta, antes de la restauración de 2017. Fuente: Madrid Pinilla (2014: 14).

En la parte exterior de la cubierta se observaban dos hundimientos importantes, uno junto a la torre principal en la zona sur y otro cerca de la torre del reloj en la zona norte, con la consecuencia de roturas de rasillas interiores con apuntalamientos metálicos ante el inminente riesgo de desplome. Tal situación ponía de manifiesto que se podía llegar al colapso total de la cubierta.

Una vez realizados todos los ensayos y estudios se valoró la propuesta del cambio de la cubierta y se determinó que, a pesar de lo dificultoso, por la envergadura de las obras y de la escasez de medios económicos para afrontar tal necesidad, había que acometer las obras de sustitución total de la cubierta del cuerpo principal de la iglesia, así como aplicar algunos refuerzos en determinadas zonas para evitar una evolución negativa y un agravamiento de los daños.

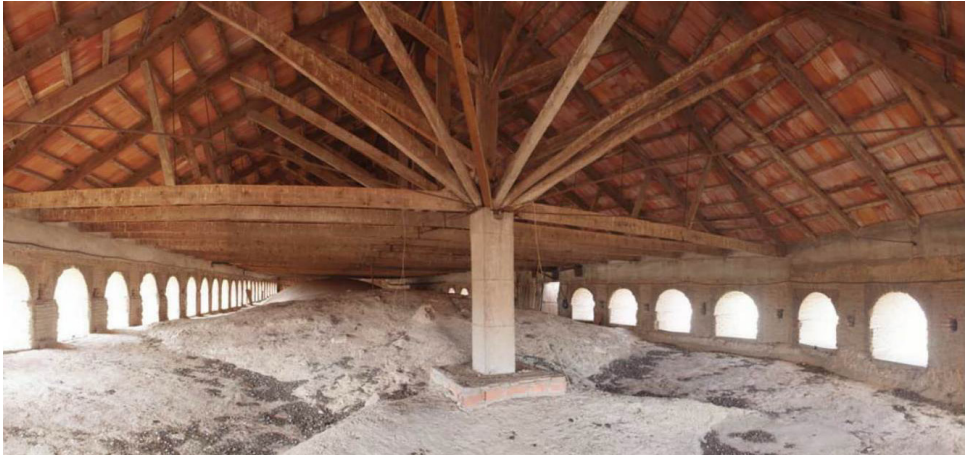
En la cubierta se observaron daños en el zuncho de hormigón, con numerosas grietas y fisuras verticales en las zonas más cercanas al encuentro de este con las cerchas. Ello era consecuencia de los empujes horizontales que emitían estas, y de la dilatación térmica, máxime cuando la resistencia del hormigón era muy baja de 4 MPa frente a los 25 MPa, que es la resistencia normal con la que se suele trabajar (Madrid, 2016b: 15 y 16).

La estructura de madera se encontraba bastante deteriorada en algunas zonas, observando pudrición ocasionada por la filtración de humedades, y carcoma. En algunos puntos de encuentro entre las cerchas y el zuncho de hormigón, era tal el estado de la madera que se sostenía mediante refuerzos metálicos. Algunas roturas ponían de manifiesto la separación de los muros, al aumentar los empujes horizontales de la cubierta sobre aquellos. Por otro lado, algunos tirantes presentaban roturas importantes en el centro, junto al rayo de Júpiter, así como en algunos pares, siendo necesario reforzarlos con elementos metálicos. Varios pares y tornapuntas se encontraban combados al estar soportando un esfuerzo de compresión mayor del que podían, lo que repercutía de forma negativa en el pendolón. De las 28 cerchas solo dos no presentaban algún tipo de patología, la 24 y la 28, siendo la patología más común la deformación de la flecha (Martínez y Morillo, 2015: 36-61).

Fig. 6: Estado de la cubierta con anterioridad a la intervención. Fuente: Madrid Pinilla (2014: 12).

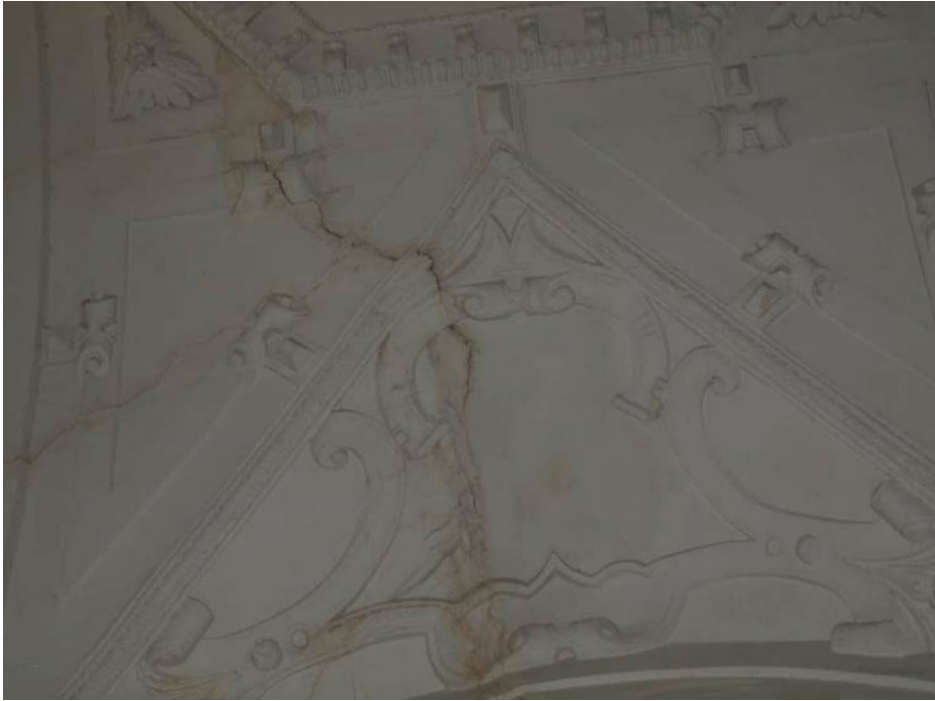
muro sur de la nave, lugar en el que, por otro lado, se apreciaba un desprendimiento del arco que cobija la portada al estar separándose del muro. La capilla de la Virgen del Pilar, era una de las más afectadas, presentando grietas y fisuras en los muros y en la bóveda, hasta el punto de caer el agua dentro de la misma cuando llovía, también se apreciaban grietas y fisuras en la capilla de San Ildefonso (Madrid, 2016a: 19 y 32-34).

Fig. 7: Grieta en la capilla del Pilar. Fuente: Madrid Pinilla (2016a: 22).

En los muros de la capilla del Pilar se procedió a rellenar la cámara de aire existente con mortero de cal inyectado. El contrafuerte exento del lado sur, que está junto a la portada, afectado de numerosas grietas producidas por el agotamiento a compresión de la fábrica de sillares, debido a la deformación de los muros por los empujes de la cubierta, se remendó por sus tres caras mediante varillas roscadas de acero embutidas en mortero de resinas.

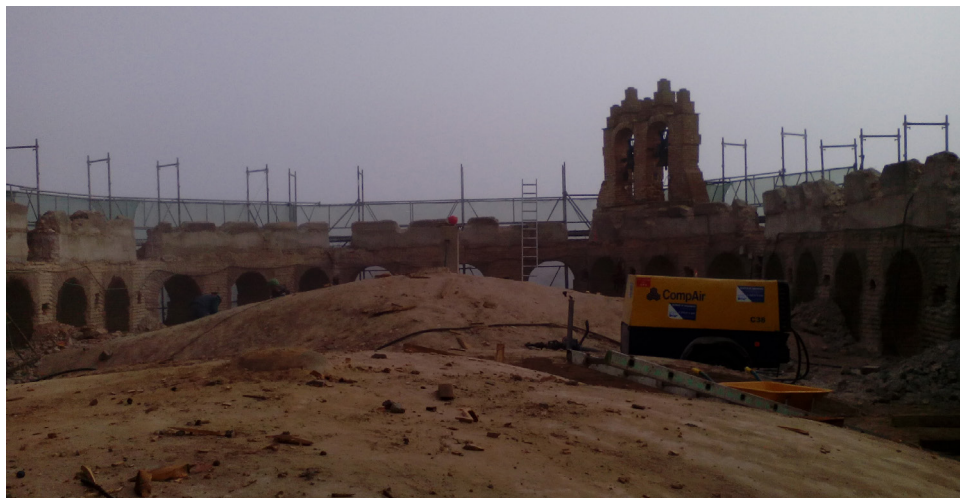
Fig. 8: Cubierta de la iglesia desmontada durante las obras. Fuente: Parroquia de Santa Catalina.

escogidas para la cubierta del cuerpo principal, han sido diseñadas para absorber totalmente el peso horizontal, de modo que no transmitan ningún empuje a los muros. Están formadas por perfiles tubulares rectangulares en los tirantes y pares, siendo cuadrados en las tornapuntas. Todos los elementos metálicos y placas de anclaje están realizados en acero del tipo S-275JR, material estirado de barras laminadas en caliente, aumentando así su elasticidad y resistencia. Sobre las cerchas descansarán los faldones de paneles de sándwich de madera, con aislamiento térmico de poliestireno extruido, con el fin de reducir al máximo su peso, respecto a las tejas se aprovecharon todas las que estaban en buen estado siendo cogidas con mortero o espuma de poliuretano. El suelo de la cámara existente entre la cubierta y las bóvedas fue sustituido, y se colocó un pavimento flotante de solera de hormigón, aquellas se sanearon, actuando sobre todo en la bóveda ubicada entre las portadas, siendo sustituido el perímetro formado por ladrillos y mortero de cemento, posteriormente se procedió al refuerzo de esta parte (Madrid, 2016a: 61-62 y 2016b: 25). La actuación en esta zona ha permitido que se pueda visitar este espacio, sin ningún tipo de peligro, constituyéndose en un atrayente turístico junto con la visita a la torre.

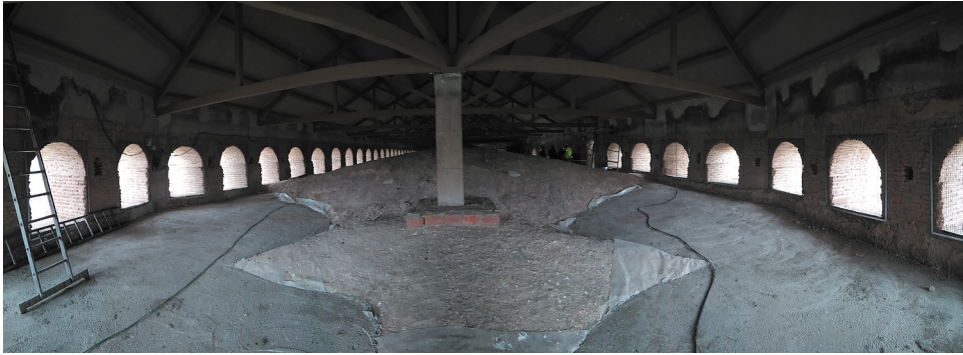
Fig. 9: Estado de la cubierta, una vez finalizada la restauración. Fuente: Parroquia de Santa Catalina.
