# *Restoration of the Roman Arch of Medinaceli, Soria*

Rodrigo de la Torre  
Martín-Romo,  
José María Rincón  
Arche

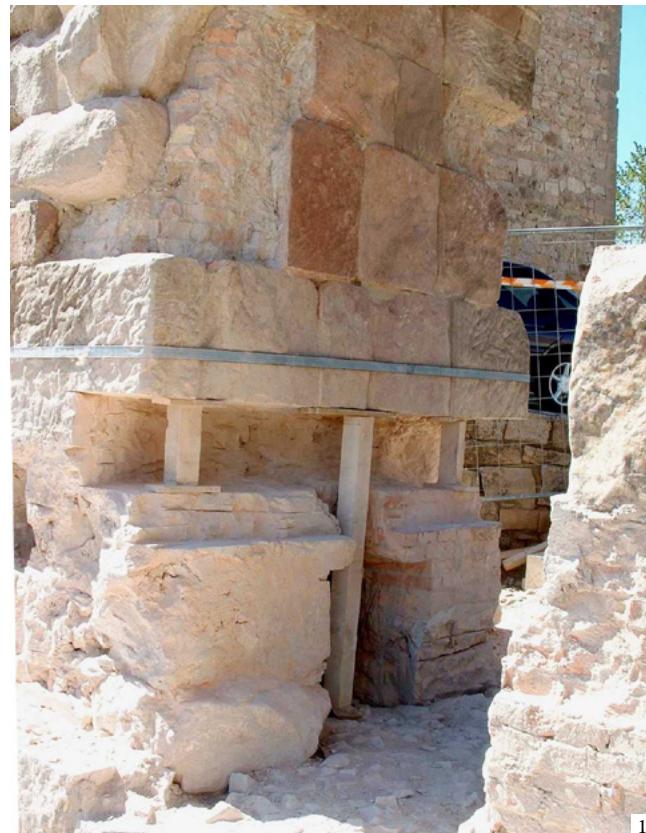
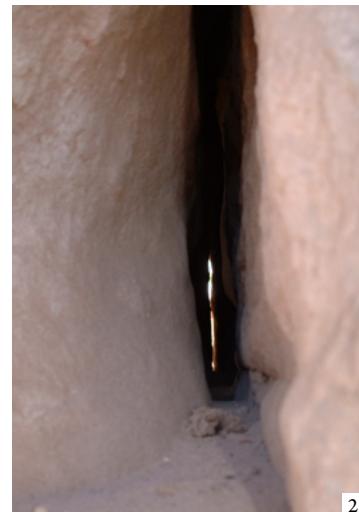
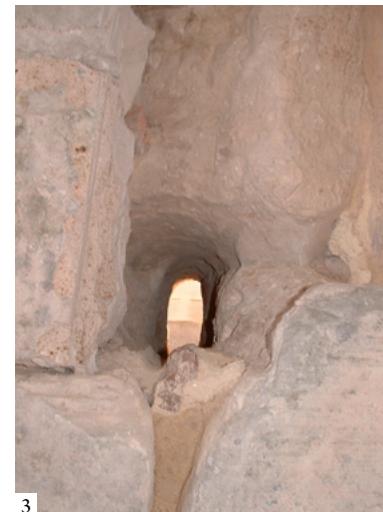
1: Detail of the western arch jamb during the demolition process of the brick filling and sandstone veneer 2 and 3: Details of the loss of material in the interior joints of the Arch's masonry | 1: Detalle de jamba del arco occidental durante el proceso de demolición del macizado de ladrillo y chapado de arenisca 2 y 3: Detalles de la pérdida de material en los planos de las juntas interiores de la fábrica del Arco | 1: Pormenor da jamba do arco occidental durante o processo de demolição do maciço de tijolo e revestimento em pedra de arenito 2 e 3: Pormenores da perda de material nas zonas das juntas interiores da alvenaria do Arco (1, 2 and 3: Rodrigo de la Torre)

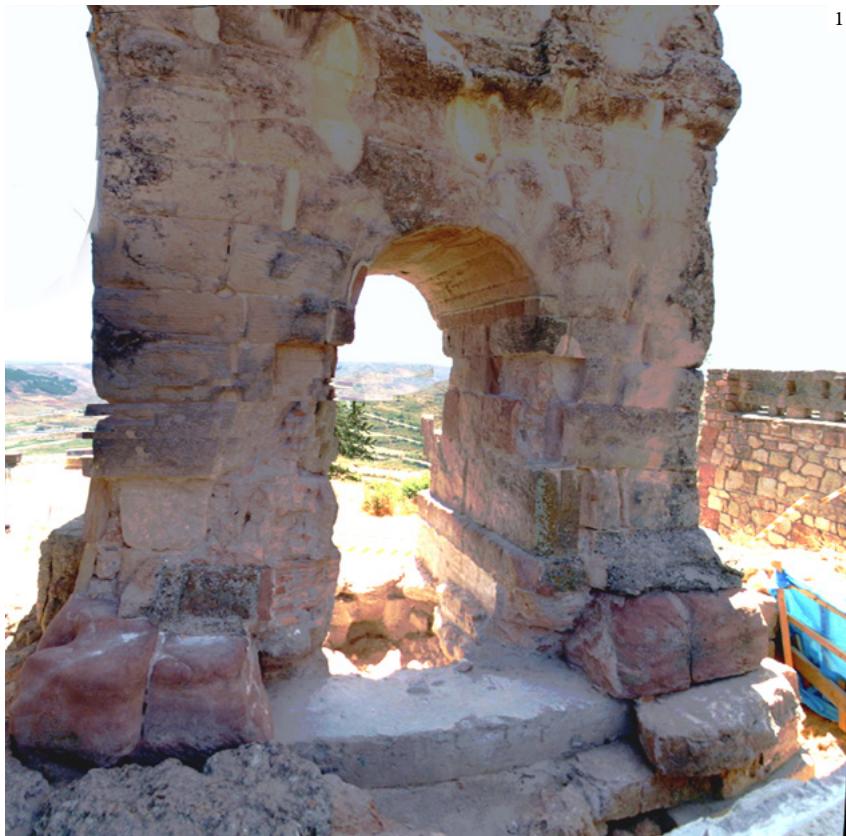
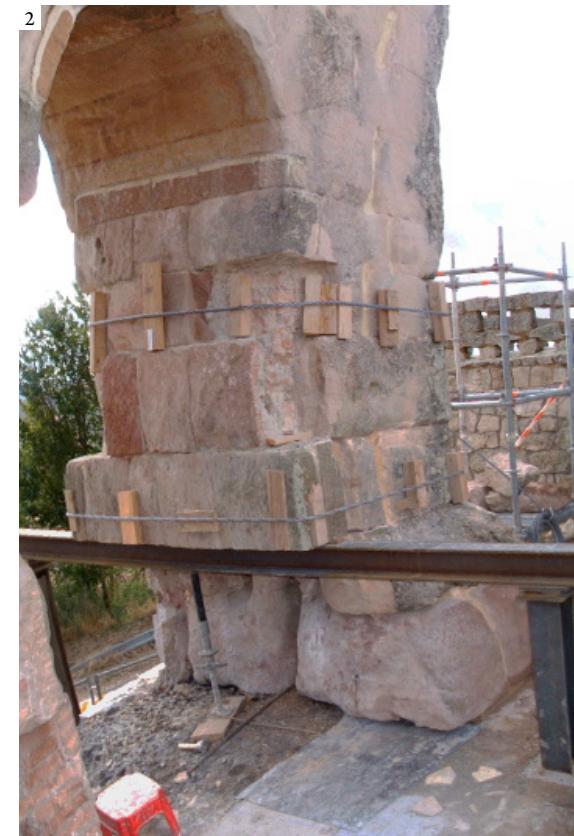
1: The western minor arch after emptying the soil fillings, showing the partial loss of its foundation 2: Western pilaster once propped, with an *opus caementicium* platform under the recovered base, awaiting the replacement of the sandstone orthostates | 1: El arco menor occidental tras el vaciado de los rellenos, mostrando la desaparición parcial de la cimentación 2: Pilastra occidental apeada, con plataforma de *opus caementicium* bajo el basamento recuperada, esperando la reposición de los ortostatos de arenisca | 1: O arco menor occidental após o esvaziamento dos enchimentos, a mostrar a ausência parcial das fundações 2: Pilastra occidental sustentada, com plataforma de *opus caementicium* por baixo do embasamento recuperado, à espera da reposição dos ortóstatos de arenito (1, 2: Junta de Castilla y León. José María Rincón)

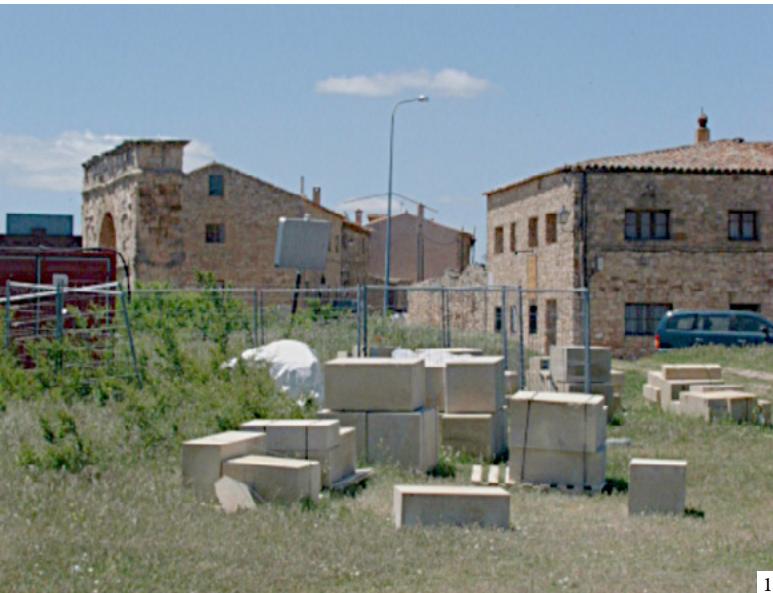
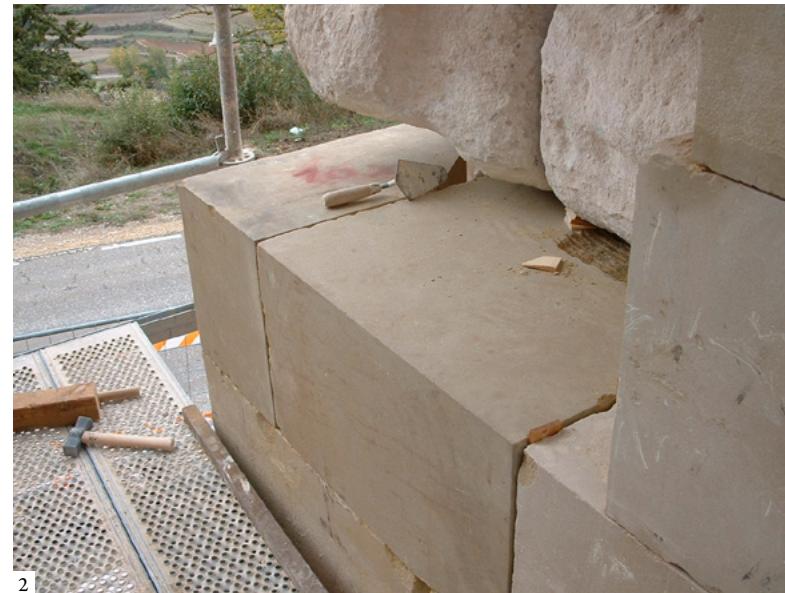
1: Partial view of the stonework workshop on site 2: Detail of the replacement of ashlars in the western arch | 1: Aspecto parcial del taller de cantería a pie de obra 2: Detalle de la reposición de sillares en el arco occidental | 1: Aspecto parcial do atelier de cantarias no local da obra 2: Pormenor da reposição dos sillares no arco occidental (1: Junta de Castilla y León. José María Rincón 2: Rodrigo de la Torre)

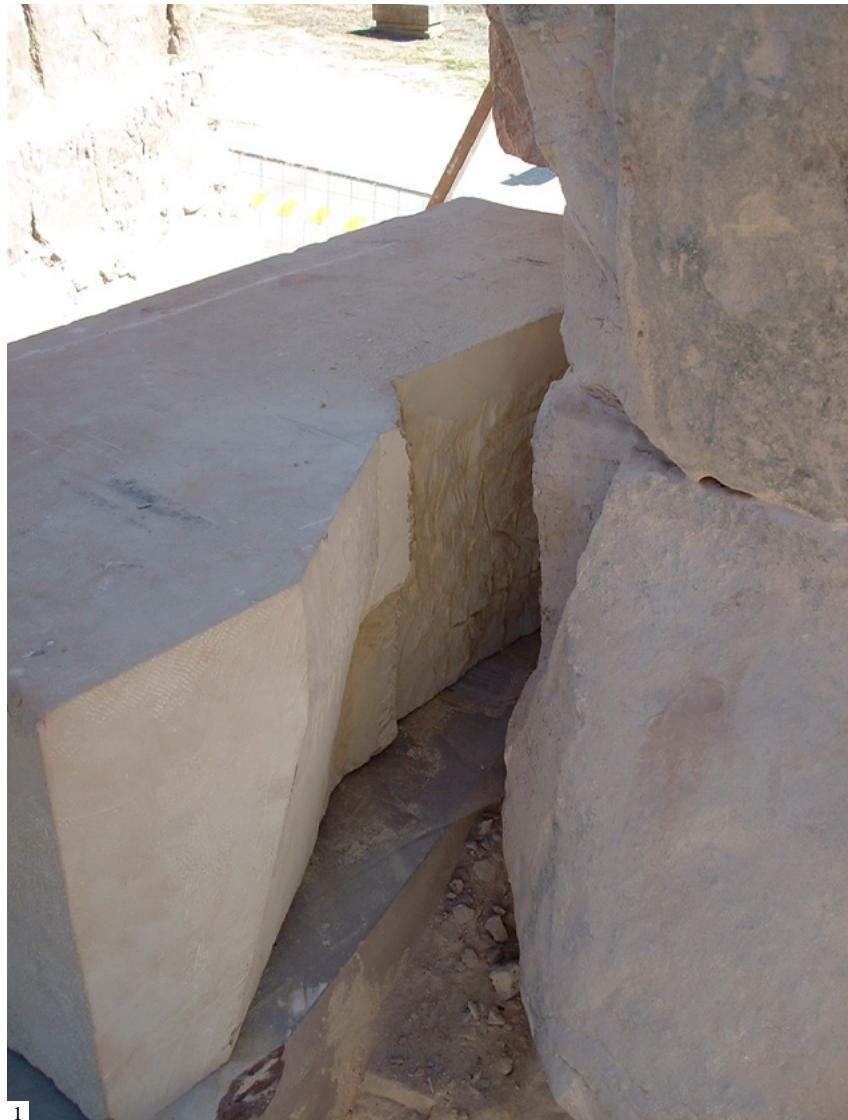
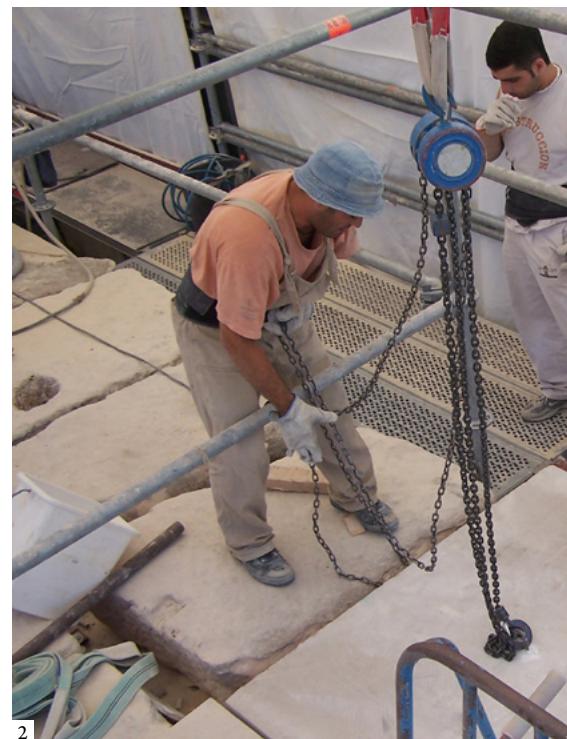
1: New ashlar prepared to adjust the templates of the lateral joint and the extrados 2: Replacement of one of the cornice stone slabs 3: Adjusting the templates of the joint between an original part and its graft | 1: Sillar nuevo preparado para ajustar las plantillas de la junta lateral y el trasdós 2: Reposición de una de las losas de la cornisa 3: Ajuste del aplastillado de la junta entre una pieza original y su injerto | 1: Silhar novo preparado para adaptar-se ao modelo da junta lateral e tardoz 2: Reposição de uma das lajetas da cornija 3: Ajuste do modelo da junta entre a peça original e o enxerto (1and 3: Rodrigo de la Torre 2: Artelán restauración, S.L.)

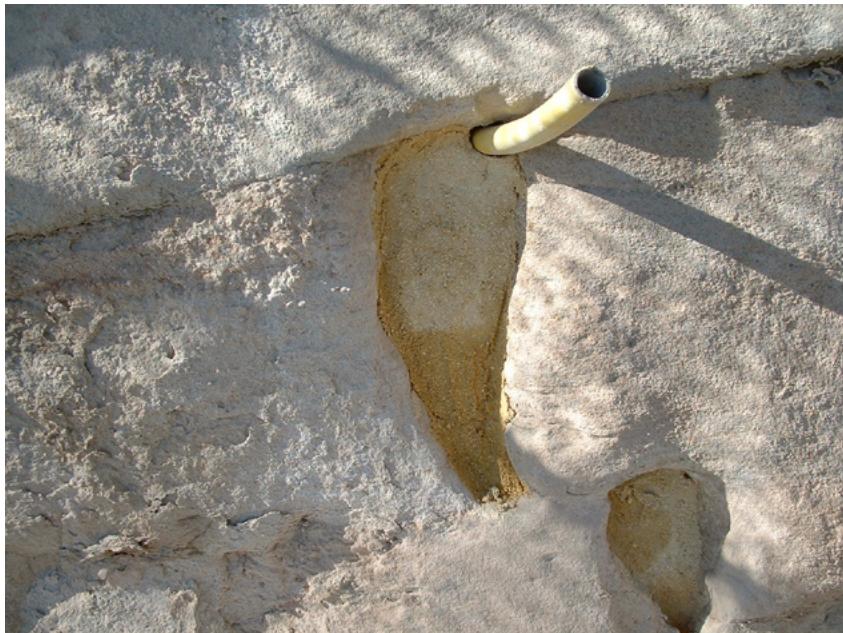
Detail of the air vent installed in a joint, prior to the filling injection to the interior | Detalle del respiradero instalado en una junta, previo a la inyección del interior | Pormenor da ventilação instalada numa das juntas, antes da injecção do interior (Rodrigo de la Torre)

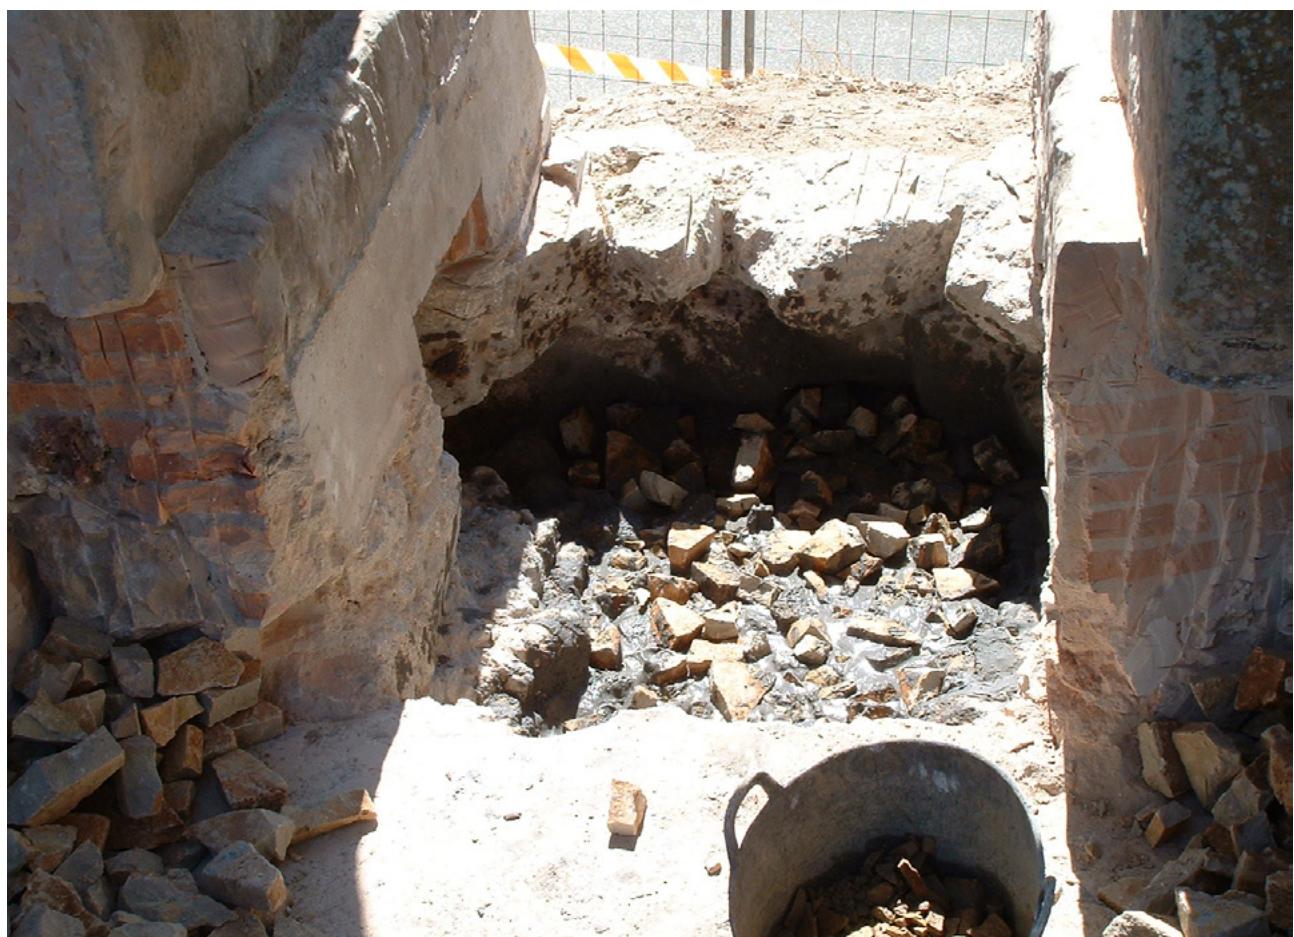
Carrying out *opus caementicium* to recover the loss of the original foundation | Ejecución de *opus caementicium* para recuperar la pérdida de la cimentación original | Execução do *opus caementicium* para a recuperação da perda das fundações originais (Rodrigo de la Torre)

The *opus caementicium* was poured in courses which were thickened with limestone slab fragments from a local quarry, i.e. as was used in the original construction. Once this had hardened, the burgundy stone orthostates were laid and tied to each other with stainless steel cramps.

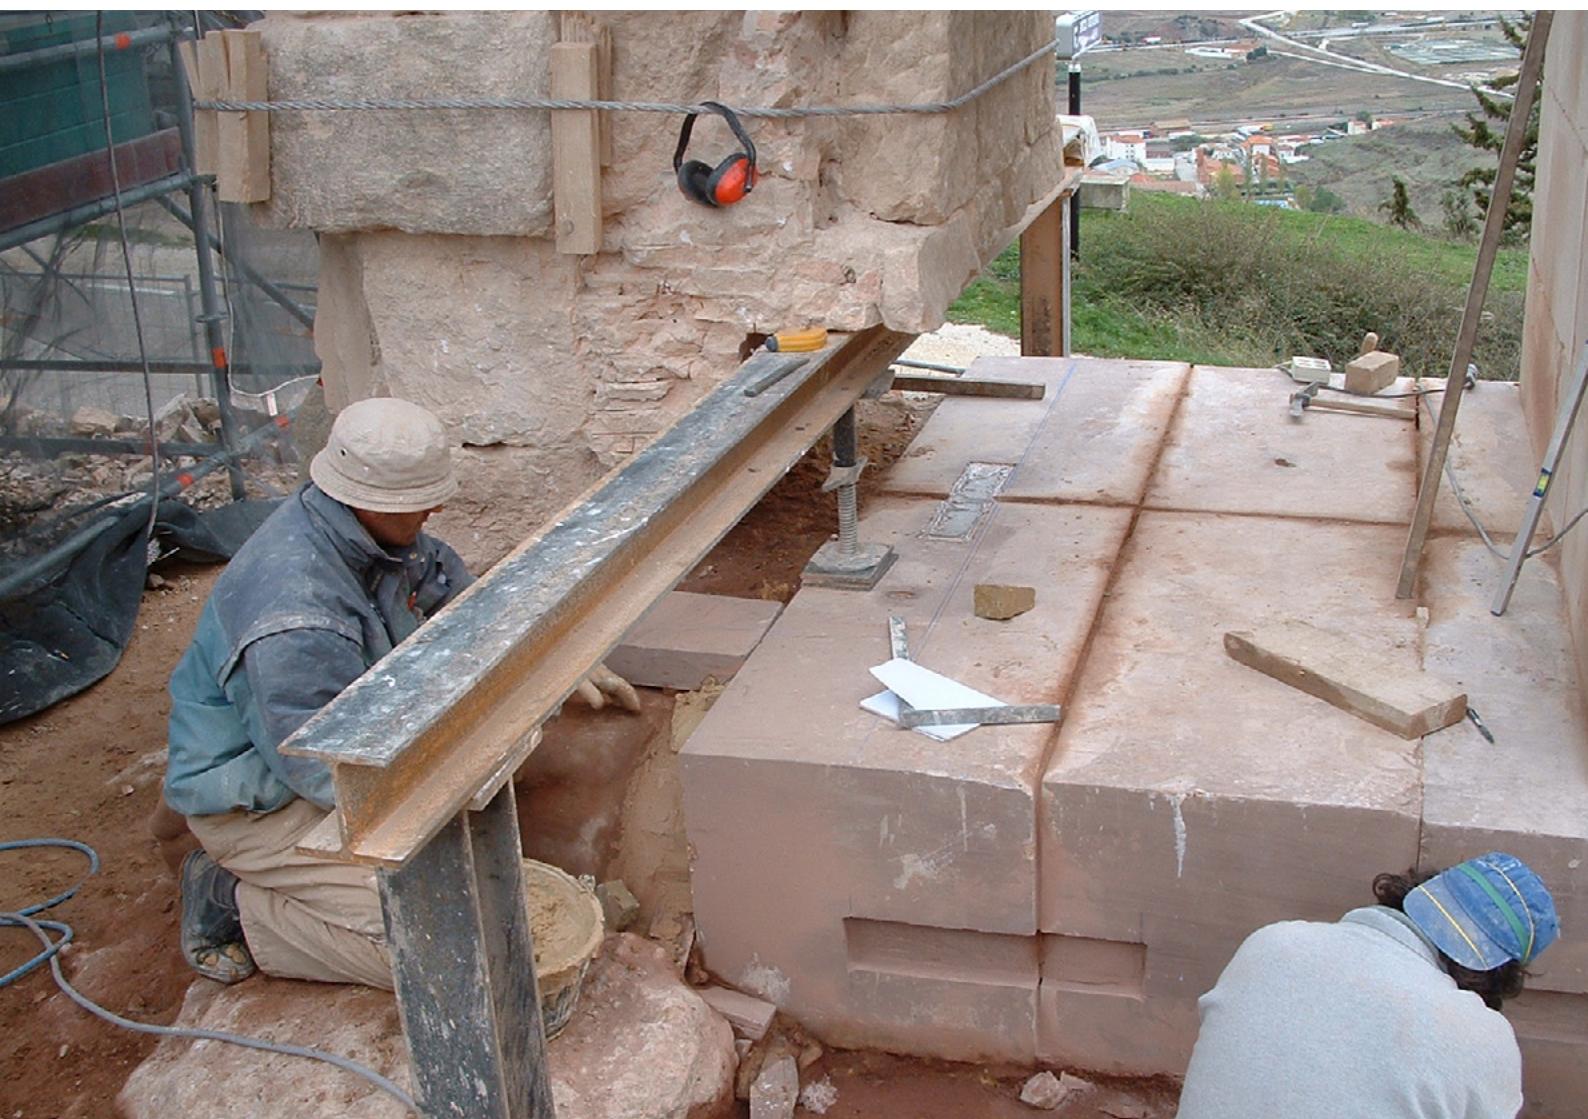
Laying the orthostates to recover the base of the western arch | Colocación de los ortostatos para recuperar el basamento del arco occidental | Colocação dos ortóstatos para a recuperação do embasamento do arco occidental (Rodrigo de la Torre)

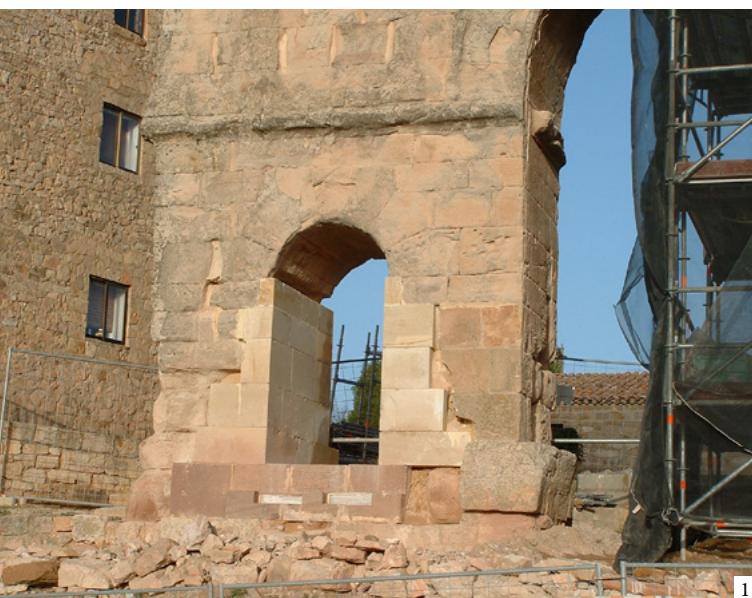
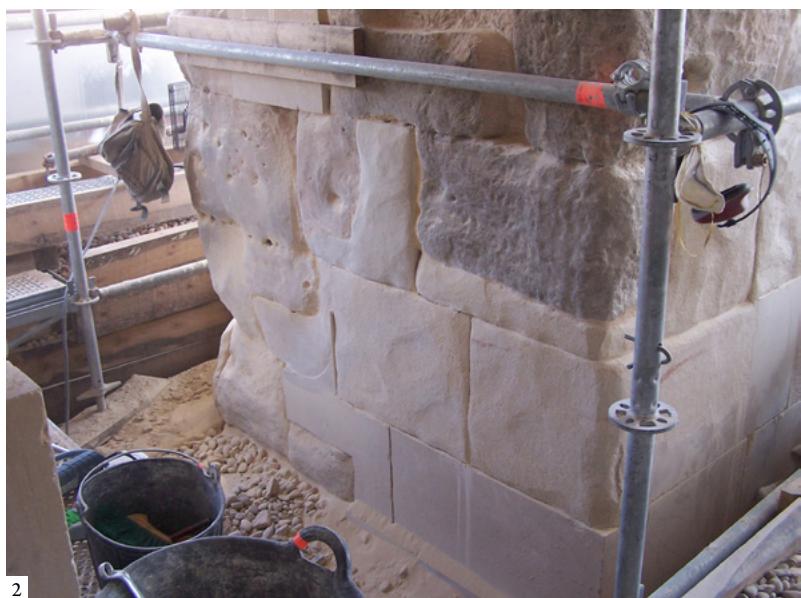
1: View of the western arch, once the replacement of the stonework of the base and the interior of the arch jambs had been completed 2: Superficial carving of the new ashlsars | 1: Aspecto del arco occidental, una vez finalizada la reposición de la cantería del basamento y del interior de las jambas 2: Modelado superficial de los sillares nuevos | 1: Aspecto do arco occidental, uma vez finalizada a reposição da cantaria do embasamento e o interior das jambas 2: Modelado superficial dos silhares novos (1, 2: Rodrigo de la Torre)
