# PROCESOS DE FORMACIÓN DE SITIO EN UN NAUFRAGIO DEL SIGLO XX. EL CASO DEL VAPOR PRESIDENTE ROCA (PENÍNSULA VALDÉS, CHUBUT)

Guillermo Gutiérrez<sup>1</sup>

## FORMATION PROCESSES OF SITE IN A SHIPWRECK OF THE TWENTIETH CENTURY. THE CASE OF STEAMSHIP PRESIDENT ROCA (PENINSULA VALÉS, CHUBUT)

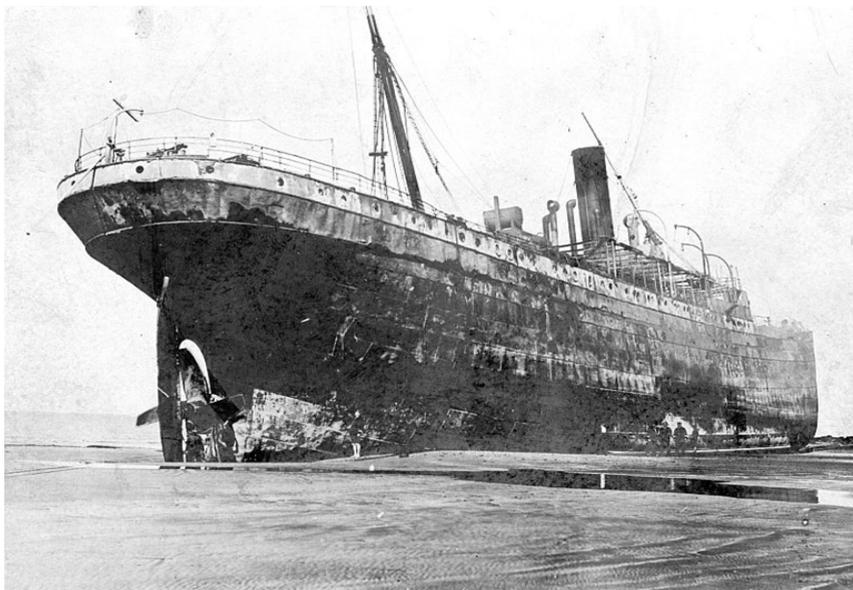
el siniestro, la embarcación fue encallada 22 km al norte del faro de Punta Delgada (Figura 1).

Figura 1. Restos del VPR posterior a su pérdida (Mey et al. 2015).

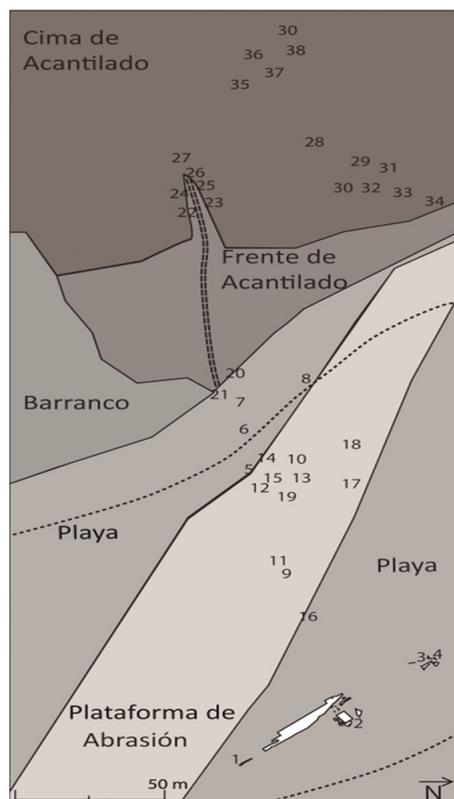
Los materiales arqueológicos están distribuidos en un área de 16 ha aproximadamente (Tabla 1 y Figura 3 y 4). Estos han sido divididos en tres grupos, según el lugar en el que se encuentran:

Figura 3. Gráfico de dispersión de los restos del VPR. La doble línea punteada indica la ubicación de la cárcava del acantilado; la línea punteada simple, el área intermareal.

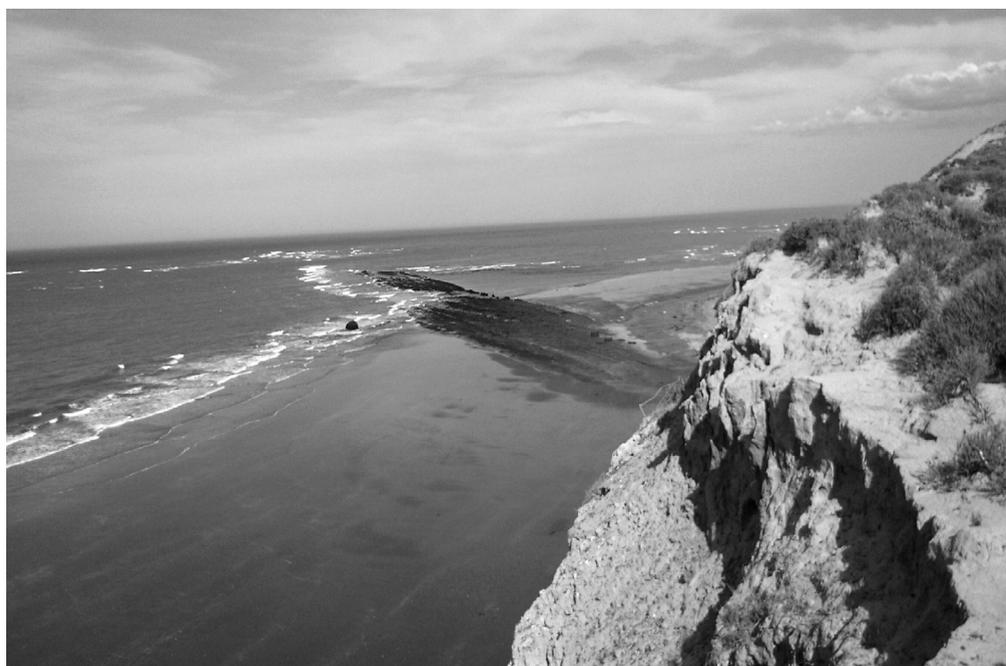
Figura 4. Vista panorámica desde la cima del acantilado de norte hacia el sur del área donde se emplazan los restos del VPR. Se observa parte de acantilado, la playa, la plataforma de abrasión y la Caldera N° 1 (N° wpt 2) (Foto: Gutiérrez 2016).

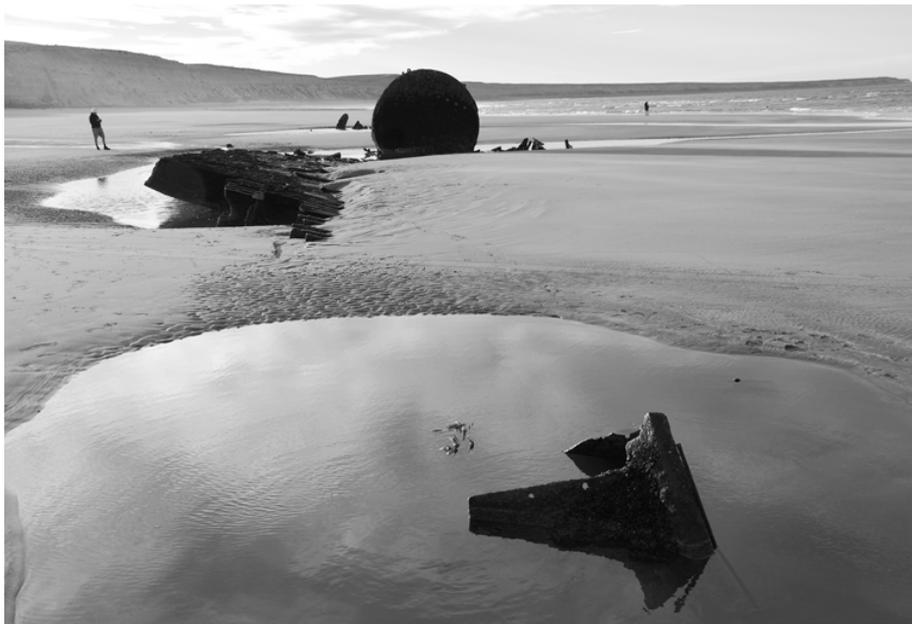
La base del casco de la nave -con una extensión de 87 m- es la sección del pecio que pose mayor integridad (Figura 5). La proa se encuentra orientada hacia el sudeste. De proa a popa se encuentran sobre el nivel del sedimento los siguientes componentes: un segmento de la roda, parte de las cuadernas correspondientes a la sección de varengas<sup>12</sup> de estribor que junto con el forro externo e interno constituían el doble fondo<sup>13</sup>, dos puntales de las cubiertas. A 42,65 m de la roda se encuentra parte de la caldera N° 1. La misma

Figura 5. Vista de proa a popa de la estructura principal del pecio del VPR. En primer plano se observa la roda, arriba a la izquierda parte del doble fondo, y en el centro la caldera N°1 (Foto: Underwood 2010).

se encuentra fracturada en sentido longitudinal. En sentido transversal, las cuadernas del pantoque de estribor se encuentran separadas del resto del casco. En este caso, el quiebre irregular es muy diferente a los patrones de desmantelamiento asignados a la acción antrópica. A partir de la comparación de las colecciones fotográficas se pudo establecer que el codaste de la embarcación colapsó entre los años 1997 y 2005. Por todo lo mencionado anteriormente, es posible inferir que las fuerzas aplicadas por los movimientos del agua se encuentran relacionadas con la pérdida de integridad del pecio

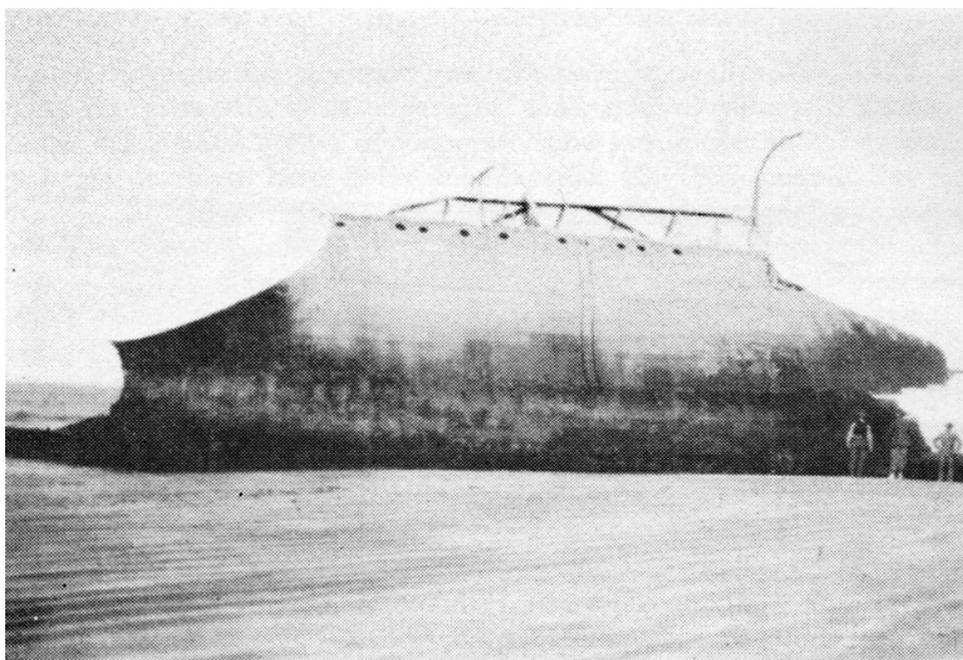
El desguace del pecio fue fotografiado (Figura 6) en una etapa intermedia. El seccionamiento del casco mediante el corte de las chapas del

forro fue extenso. En concordancia con esto, los bordes de las piezas evidencian que en gran parte fueron extraídas por medio del uso de herramientas de oxicorte. También se ha registrado el desarmado mediante la extracción de los roblones. Los cortes siguen la línea de remachado en muchos casos, pero en otros son de carácter irregular y efectuados predominantemente en las partes más delgadas de las piezas. Probablemente se buscaba la extracción expeditiva de material como materia prima y no la recuperación de las piezas en sí (Gutiérrez 2014).

Figura 6. Restos del VPR durante las actividades de desguace (Ferro 1978).
