Detección de infiltración por causas accidentales con termografía infrarroja: estudio de caso

Detection of infiltration from accidental causes with infrared thermography: case study

Para mostrar la aplicación de la termografía infrarroja pasiva en la detección de infiltración por causas accidentales, se realizaron inspecciones en una edificación. El edificio elegido fue un condominio multifamiliar construido hace unos cincuenta años, consta de doscientas unidades residenciales, diez por piso.

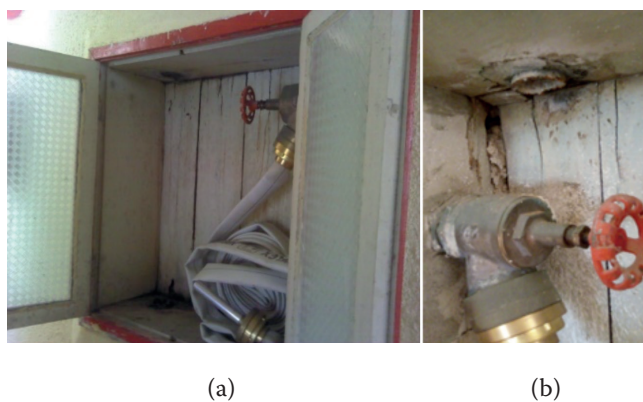
En la inspección visual de las áreas internas estudiadas (corredores), se encontraron manifestaciones patológicas, tales como: manchas de agua, presencia de microorganismos, desprendimiento de revestimiento y pintura; especialmente en las áreas cercanas a las cajas de manguera contra incendios, donde fue posible comprobar tuberías rotas y evidencia de fugas antiguas (Figura 2).

Figura 2. Caja para manguera contra incendios: a) visión general; b) tubería rota

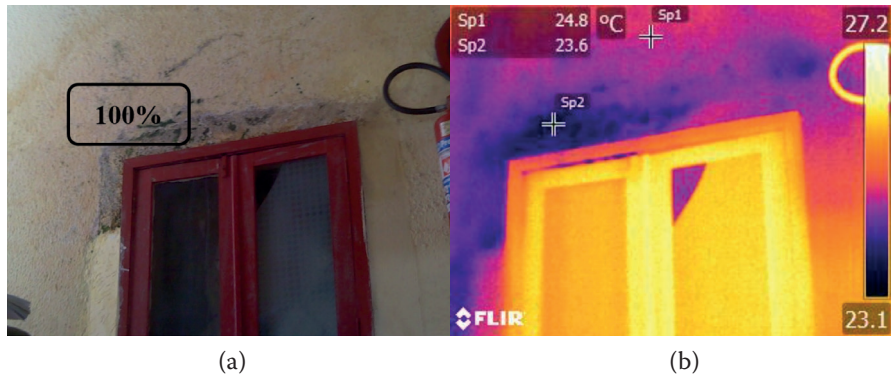
La Figura 3a muestra la pared del corredor en el piso 19, donde se observó la presencia de manchas, grietas y también desprendimiento del revestimiento, mostrando signos de problemas relacionados con la humedad, lo que fue confirmado por el medidor de humedad, que mostró un valor de 100 % en este sector. En la imagen térmica (Figura 3b), se observó que las áreas afectadas por la infiltración aparecían como áreas frías (color púrpura), debido a la presencia de agua que modificó la inercia térmica de la pared, requiriendo una mayor cantidad de calor para aumentar su temperatura (Melrinho et al., 2015). El contraste térmico entre el área de humedad máxima (SP2) y el sector no afectado (SP1) fue de 1.2 °C, un valor superior al recomendado por otros autores (Maldague, 2001) para una detección adecuada.

Figura 3. Caja para manguera contra incendios en el piso 19: a) vista frontal superior con los resultados de la medición de humedad; (b) termograma (°C) de la vista frontal superior

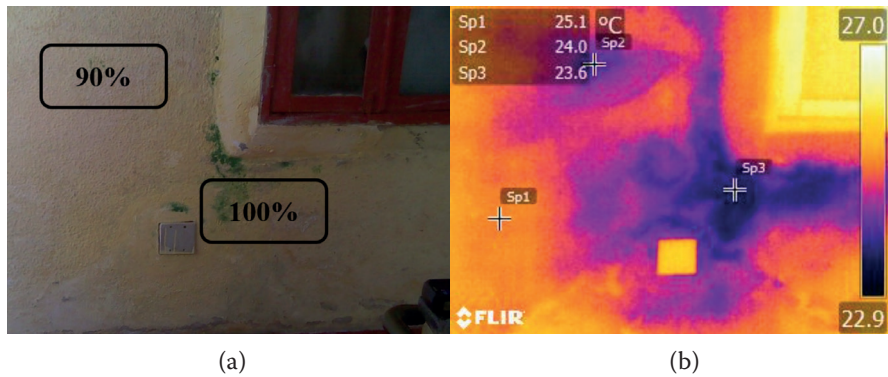
En la misma pared, en la parte inferior, se observaron puntos característicos de infiltración y presencia de moho (Figura 4a), con valores de humedad del 90% y 100% en los dos puntos seleccionados. La imagen térmica (Figura 4b) definió claramente el área afectada por la humedad, presentándose como el área con la temperatura más baja. Los contrastes térmicos fueron de alrededor de 1.1 °C (SP1-SP2) y 1.5 °C (SP1-SP3).

Figura 4. Caja para manguera contra incendios en el piso 19: a) vista frontal inferior con los resultados de la medición de humedad; (b) termograma (°C) de la vista frontal inferior

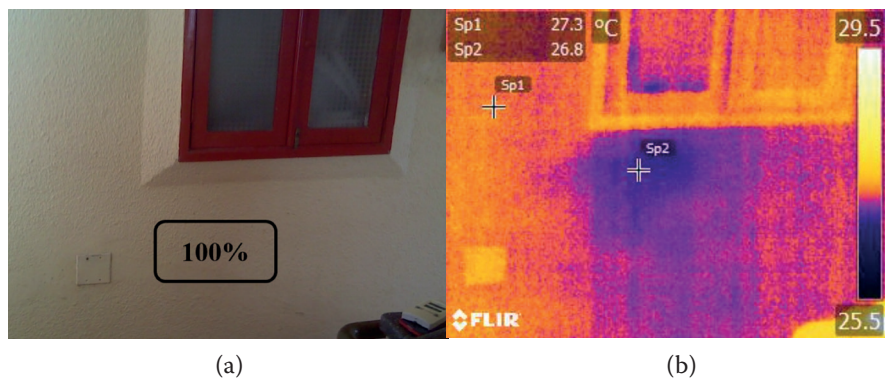
La Figura 5a muestra la pared del corredor del quinto piso, donde no fue posible identificar una manifestación patológica relacionada con la humedad. Pero, durante la prueba con la cámara termográfica, fue posible identificar un área fría en el fondo de la caja, que mostró un 100% de humedad, lo que demuestra la presencia de agua. Aunque el gradiente térmico era de 0.5 °C (SP1-SP2), aún era posible detectar adecuadamente el área afectada.

Figura 5. Caja para manguera contra incendios en el quinto piso: a) vista frontal inferior con los resultados de la medición de humedad; (b) termograma (°C) de la vista frontal inferior

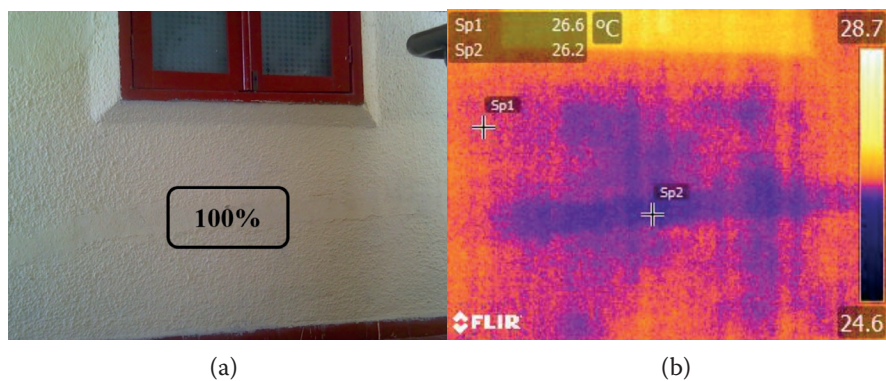
Figura 6. Caja para manguera contra incendios en el 4to piso: a) vista frontal inferior con los resultados de la medición de humedad; (b) termograma (°C) de la vista frontal inferior

El corredor del cuarto piso se muestra en la Figura 6a, que tampoco mostró signos visibles de deterioro o problemas de infiltración. Sin embargo, el termograma (Figura 6b) permitió distinguir algunas áreas frías, incluso con el valor de contraste térmico de solo $0.4\text{ }^{\circ}\text{C}$ (SP1-SP2), revelando problemas de infiltración en estos sectores, lo cual fue demostrado por el resultado del medidor humedad, indicando 100% en el área SP2.
