Evaluación superficial de pavimentos rígidos en carreteras mediante ortoimágenes obtenidas mediante un vehículo aéreo no tripulado

Surface Evaluation of Rigid Pavements on Roads using Orthoimages Obtained through an Unmanned Aerial Vehicle

Pablo Andrés Pucha Aguiñaca¹ Belizario Amador Zárate Torres²

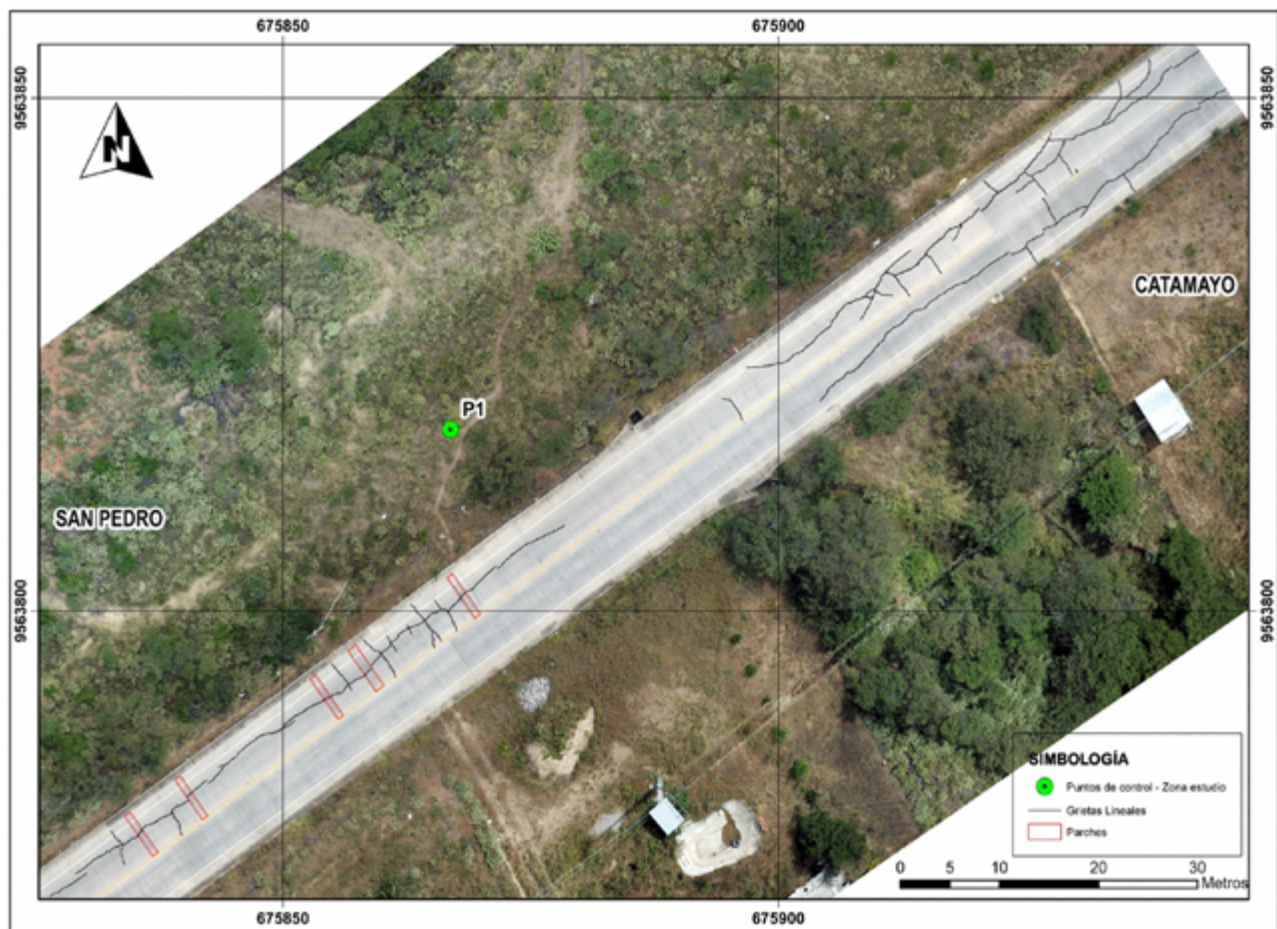
Figura 5. Producto fotogramétrico, ortofoto con grietas lineales y parches identificados

Según los resultados obtenidos, en la vía de prueba existen desde condiciones pobres (M1) a condiciones excelentes (M5, M7, M8) con diferentes tipos de deterioros que se mencionan a continuación: grieta de esquina, losa dividida, grietas lineales y de durabilidad, parches y punzonamiento, con severidades desde bajas hasta altas. Los resultados de tipos de daños evaluados mediante el método PCI en la vía de prueba indican que se tienen 6 tipos de deterioros, con un mayor número y densidad de daño de tipo grieta lineal en las 17 muestras evaluadas. Según la evaluación, hay un mayor número de muestras del estado del pavimento con condiciones aceptables.

Como medida de mantenimiento o rehabilitación de las fallas encontradas a la fecha de evaluación del pavimento con la metodología PCI se tiene lo siguiente: sellados de grietas, parcheos profundos, remplazo de losa y remplazo de parche.

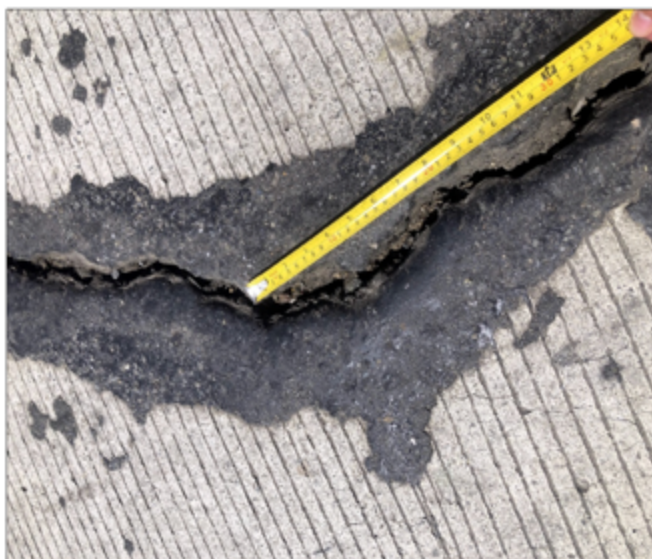
La tabla 3 muestra las longitudes de las grietas lineales seleccionadas para validar el método. Existieron 30 grietas lineales (figura 6), denominadas G1, G2... Gn. Se determinaron mediante las mediciones in situ y las mediciones realizadas con la ortofoto.

Figura 6. Grieta lineal identificada y medida en campo

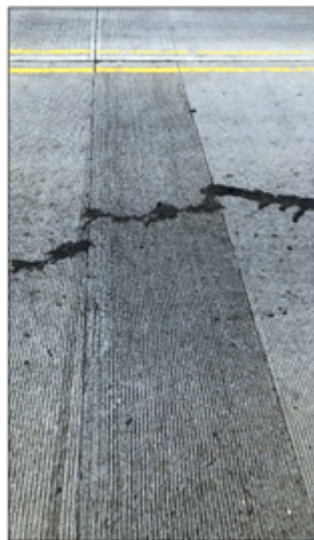
La tabla 4 muestra las medidas de deterioros tipo parche (figura 7). Existieron 6 fallas de este tipo en todo el tramo de estudio: P1, P2, P3, P4, P5 y P6.

Figura 7. Parche grande identificado y medido en campo
