INTERVENCIÓN EN EL PATRIMONIO DEFENSIVO DE AYAMONTE

Ana María Mateos Gómez. Arquitecta

1.- TORRE ALMENARA DE CANELA

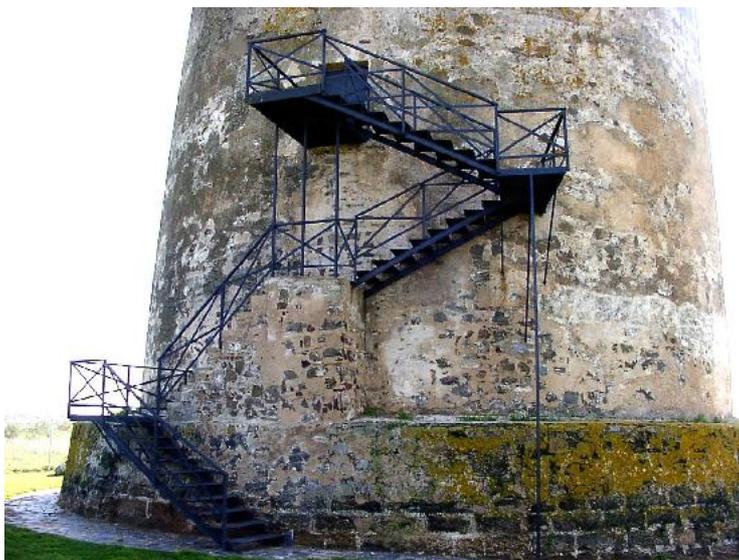
Acceso norte (2002)

Desde la fecha de terminación hasta hoy tal como hemos dicho anteriormente, la edificación no ha sufrido grandes cambios o modificaciones, solo daños estructurales sobretodo como consecuencia del terremoto de Lisboa agrietándose al largo el paramento de acceso y su opuesto, lo que posiblemente provocó como de mayor importancia entre otros: la caída del "matacán" o "ladronera", quedando solo parcialmente los canes, la propia inclinación actual de la torre, la caída de la bóveda intermedia, algunas fisuras, las pérdidas de algunos peldaños, así como el deterioro normal de la fábrica y almenas. Salvo estas incidencias, normales en su periodo de existencia, se conserva en general en buen estado, sobre todo después de las últimas reparaciones de algunos de los elementos señalados.

Hemos de señalar también que hemos procedido a la toma de niveles de las hiladas de fábrica de la base y no se observa desplome en la misma, por lo que se podría pensar en contra de la mayoría de las opiniones leídas hasta el momento, que dicha base fue un refuerzo ejecutado tras su asiento e inclinación en algún momento del periodo entre 1577 y 1756. Por la misma razón

no sería original el tramo de escalera que arranca desde esta base. En este periodo parece ser que se repararon las dos grandes grietas al largo como se puede apreciar en la reparación de la grieta del paramento de fachada donde se ha utilizado como piedra de traba la arenisca, utilizada también en la basa.

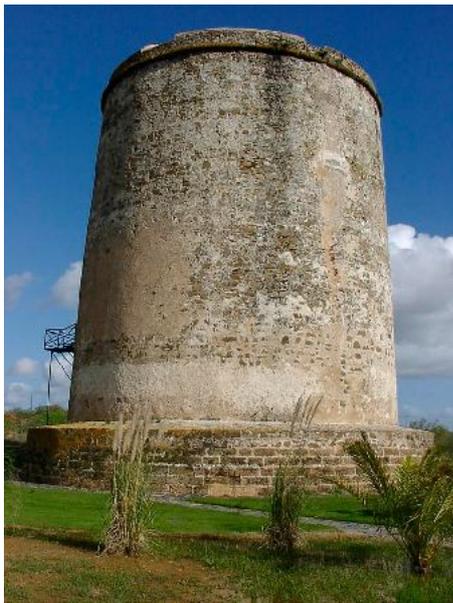
Vista Oeste (2002)

No obstante el edificio tiene un fuerte desplome, no se conserva el matacán, se encuentra derruida su bóveda intermedia y no existen indicios del posible pozo de abastecimiento de agua, al estar solada la planta principal.

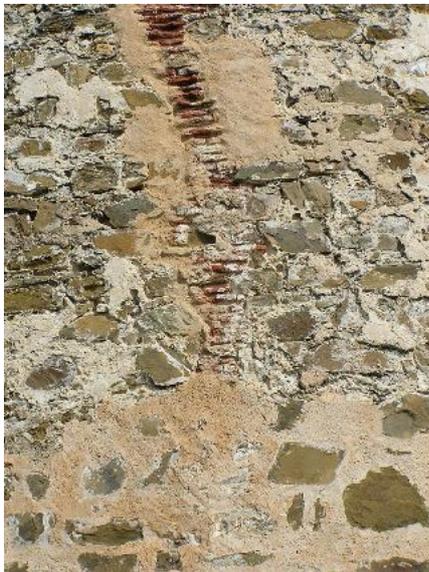
Paramentos exteriores. Torre (2002)

“El estado de conservación del conjunto es relativamente aceptable en lo que se refiere al muro y elementos exteriores, aunque falta el elemento que servía para acceder desde la plataforma de la escalera exterior al hueco de acceso al interior. Está enfoscado todo el muro que es de piedra

mampuesta por su exterior, y el mismo presenta bastantes desconchones, pero cuyo aspecto general es aceptable ya que le dan carácter de construcción antigua que debería respetarse.

Presenta una ligera inclinación todo el conjunto de la torre, incluido su anillo de base, debido a algún asentamiento del terreno de apoyo.

Albañilería. Se contempla entre otros la colocación de grapas ocultas de acero inoxidable, así como su posterior recubrimiento con las piezas extraídas tomadas con mortero de cal, en zonas de fisuras y grietas. También trabajos de regularización y asiento de la bóveda intermedia de nueva ejecución, así como cajeadado para colocación de placas y fijación de las mismas mediante tornillos de expansión. Igualmente la colocación de anclajes de acero como soportes de cornisa y gárgolas así como su posterior recubrimiento hasta conformar las estructuras originales.

Revestimientos. En general, se contempla unificar y restaurar texturas y en particular restituir la traba al menos en las grietas principales. En arranque de bóvedas y fábricas vistas, limpieza, repaso de juntas con morteros de cal, reposición de ladrillos o piedras similares a los originales y tratamiento superficial al silicato.

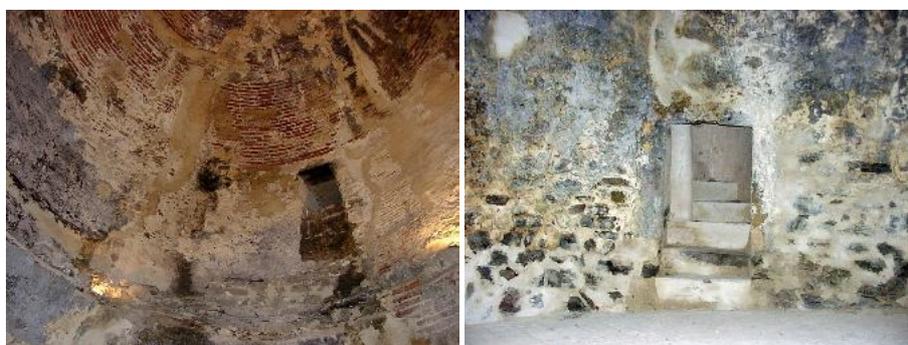
El interior está más deteriorado que el exterior ya que los enfoscados de las paredes han desaparecido en grandes zonas y se aprecia el muro de piedra y los ladrillos con que están construidas las bóvedas, tanto la existente de la cubierta como los arranques de la destruida a nivel intermedio. Tiene numerosas pintadas, fruto del abandono que ha sufrido durante años y su utilización por personas poco respetuosas con el edificio hasta que se decidió tapiar su único acceso”.

Paramentos interiores. Cámara baja (2002)

Paramentos interiores. Cámara alta (2002)

Interiormente, restituir al menos la idea original de doble bóveda y la puesta en servicio del espacio de la cámara alta. Para ello utilizamos cerchas de madera y solado del mismo material, manteniendo con este nuevo sistema la envolvente original de la desaparecida fábrica de ladrillo. Al crear este nuevo espacio, ya existente en su origen, pretendemos también dar mayor atractivo al edificio recuperando un espacio para posibles exposiciones de las que ya apuntamos una idea.

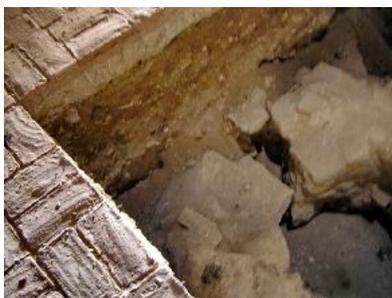
Fig. 14. Descubrimiento del pozo (2004)

En principio y bajo la solería de ladrillo, de la última reciente restauración, se encuentra solera de hormigón con mallazo y bajo ésta, relleno de arena y escombros, posiblemente de la ruina de la bóveda intermedia, y otros elementos labrados de piedra de la propia construcción. No se observa ningún sustrato de solado anterior hasta la cota media de -1,11 m., inicio del pozo donde se detectan las testas revestidas de cuatro muros radiales, ortogonales entre si

y trabados a la fábrica del pozo. Sobre éstos se inicia el brocal de grandes piedras sueltas y movidas. En los espacios entre muros y en el propio pozo se aprecia relleno de arena relativamente limpia y a esa misma cota se observan restos de revestimientos con mortero que parecen indicar antiguo solado de puesta en obra. Dicho solado presenta una pronunciada pendiente en dirección sur donde encontramos un desagüe cegado en la actualidad.

Ante la evidencia se propone pues un suelo flotante de Trames en toda la superficie de la sala apoyado en los muros radiales mediante estructura metálica que permita una visión completa del hallazgo sin pérdida de su superficie útil y sin artificios de nuevas fábricas y nuevas cimentaciones.

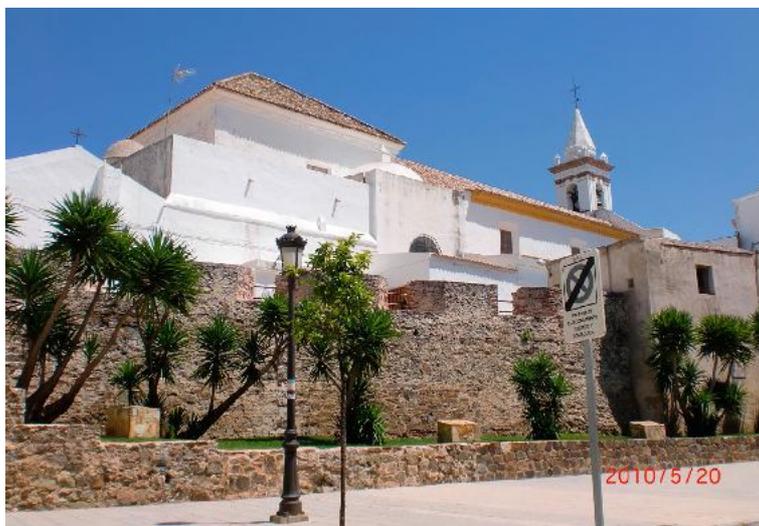
Fig. 38. Estado actual del lienzo sur tras la intervención

El estado de conservación de los muros existentes es aceptable, con deterioros superficiales del paramento y alguna zona erosionada de cimientos.

En lo que se refiere al lienzo en sí a restaurar, de composición mixta de piedra y argamasa, se eliminaron los añadidos de tabiques sobre almenas, se consolidaron las partes deterioradas y se eliminaron los restos de revestimientos para dejar la fábrica vista, a excepción de la ampliación reciente de la estancia parroquial, donde el revestimiento se realizó de mortero de cal para diferenciarlo del resto.
