# **INTERVENCIÓN EN EL HORNABEQUE DE LA CABEZA DEL PUENTE DE PALMAS DE BADAJOZ**

**JOSÉ ANTONIO ESPADA BELMONTE**

Arqueólogo

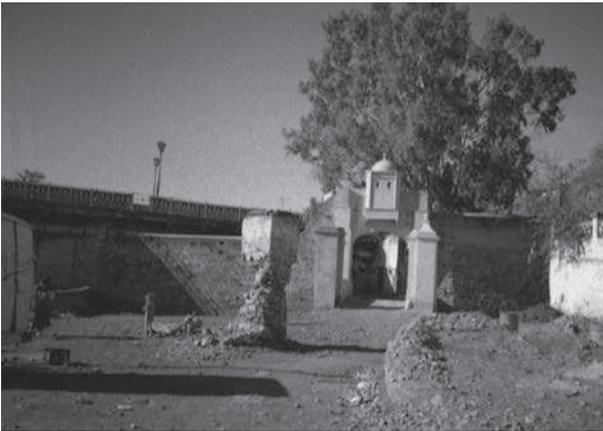
Lámina 6

El estado del monumento era demoledor a mediados de los 1970. (Lámina 6) Tras el desalojo de los vivientes instalados ilegalmente en los cuerpos de guardia, los trabajos de investigación comenzaron con seguimiento del desbroce de toda la capa arbustiva y demolición de edificaciones espurias que fagocitaban el monumento (Lámina 7). Se desalojaron toneladas de basuras y escombros a resultas de tales labores. En primer lugar se procedió a la demolición discriminada de los recrecidos sobre la corona de la contraescarpa, lo que liberaba el entorno para el rebaje de los terrenos en la zona del camino cubierto y glacis. Cabe precisar que el parapeto del siglo XVIII, presente aun en el aerofotograma de 1914, estaba totalmente desaparecido a excepción de un sector en el flanco noroccidental. La remoción de estos terrenos permitió discriminar las tra-

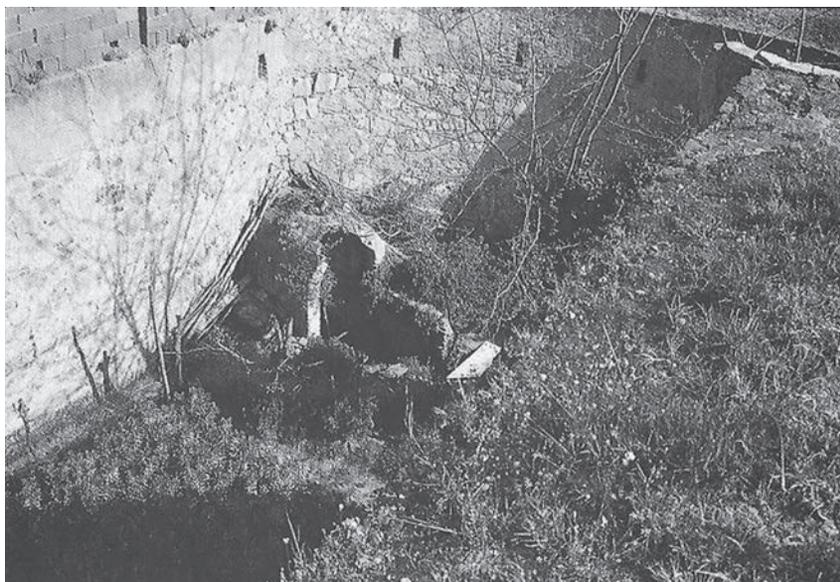
Lámina 15

Popular Fuente de la Rana, situada en el ala oriental del foso del baluarte de la Cabeza del Puente.

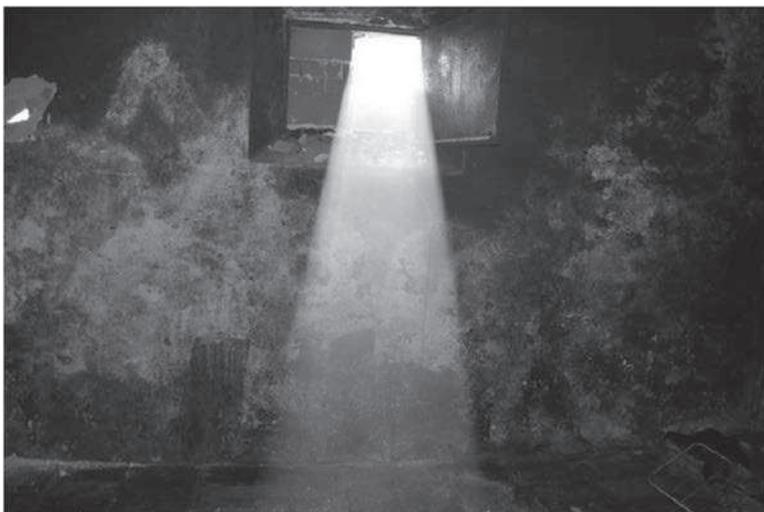
Lámina 17

Al interior del recinto las patologías se circunscribían a la completa ruina que habían provocados los inquilinos (Lámina 17). Tenemos pocos casos de meteorización de las fábricas y esto puntualmente. Se localiza en las fábricas no originales que conforman el peto del puente, en su cara interior. Los edificios presentaban cuantiosas humedades tanto procedentes de la plataforma superior como del incorrecto sellado de uniones de fábricas desde la realización de la prolongación del puente hasta la eliminación del voladizo de hormigón realizado en 1910 que resultó de las obras de “restauración” del puente de Palmas en 2003. Junto a ellas las mismas lesiones ya arriba enumeradas para la escarpa.
