ANÁLISIS Y MONITOREO DE UN MEGADESLIZAMIENTO EN LA VEREDA CANTERAS, MUNICIPIO DE ABEJORRAL

Jorge Iván Tobón*¹

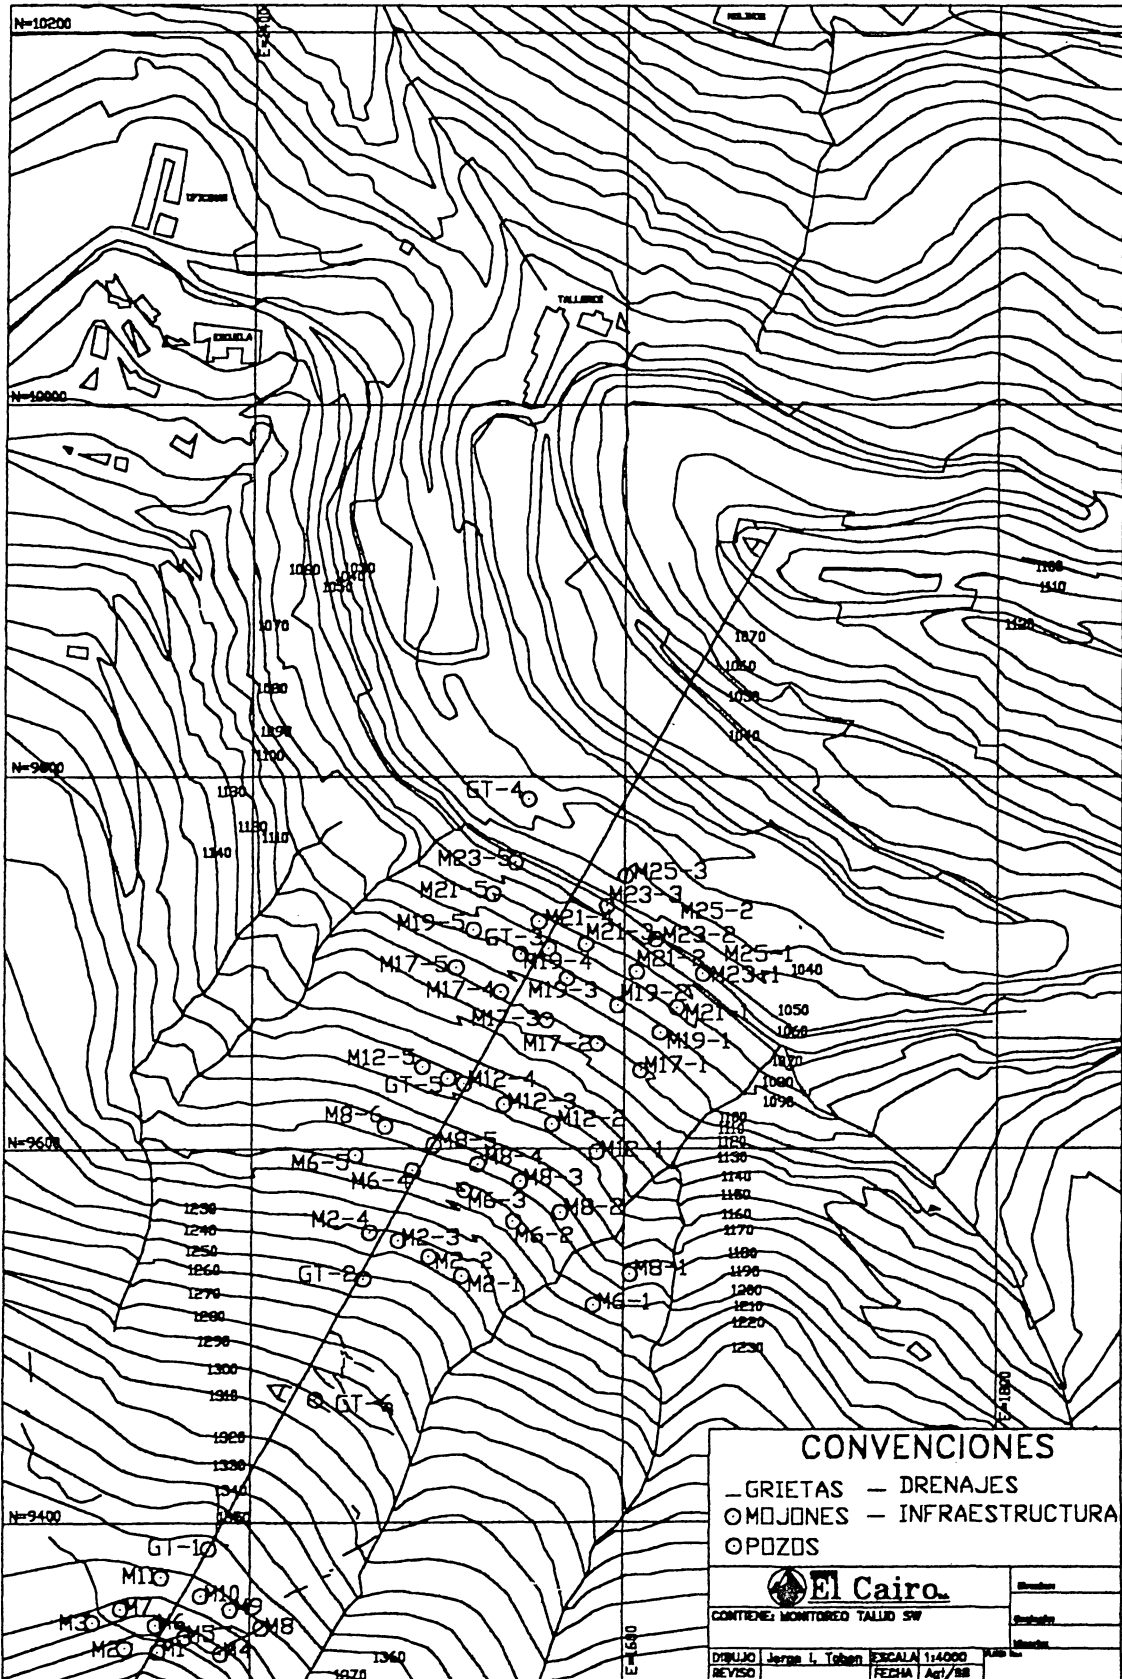
FIG 1. Detalles del Área de Estudio

El área se encuentra entre las cotas 1000 y 1400msnm, caracterizada por fuertes pendientes entre el 80 y 100%, con cambios bruscos en áreas de antiguos movimientos en masa (Fig. 1).

Para éste se instalaron 36 mojones de concreto inicialmente, de 1.5m a 1.0m de profundidad y 30cm de diámetro, con varillas de hierro corrugado enterradas en el suelo tratando de que el movimiento que mostraran fuera lo menos superficial posible. Se colocaron a lo largo y ancho del talud; por encima de las grietas en la zona que se presumía estable, inmediatamente abajo de las grietas en la zona más inestable, llegando hasta el escalón #17 (contados de arriba hacia abajo). Después de un tiempo y al ver que todos, en mayor o menor proporción, mostraban movimiento, se decidió instalar 20 mojones más en la zona del escalón #17 hacia abajo (hasta el #25) buscando determinar la ubicación de la pata del deslizamiento (Fig. 1).

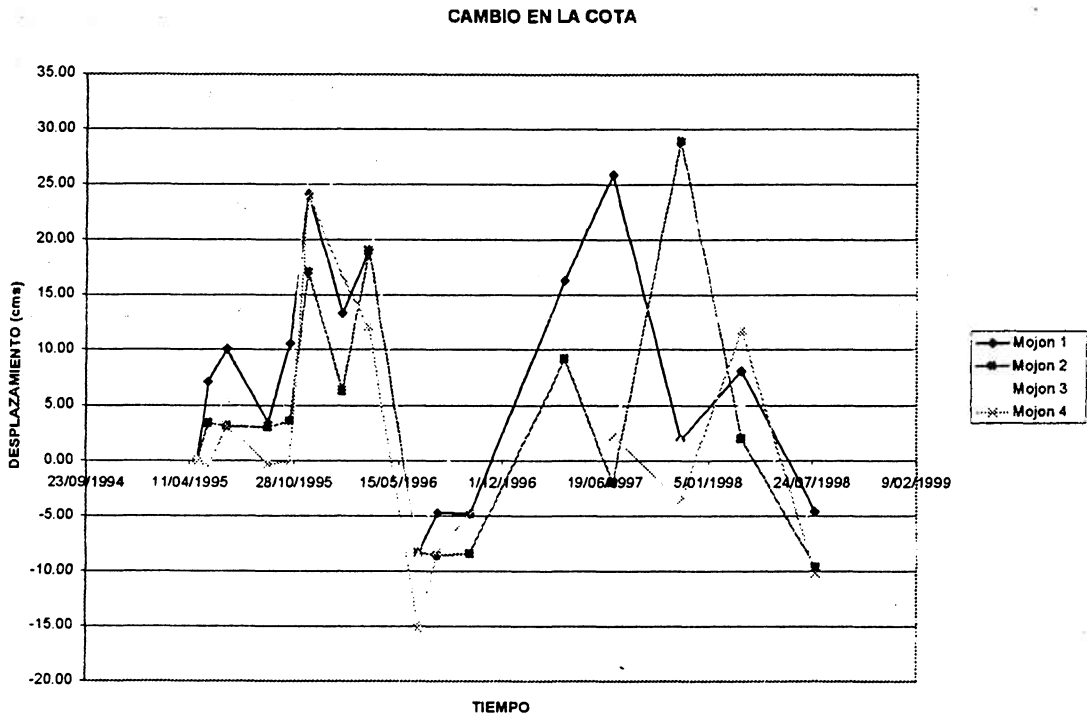
FIG 2. Comportamiento Mojon 1, 2, 3 y 4

Los mojones 1, 2, 3, y 4, como se esperaba al estar instalados por encima de la corona del deslizamiento, no muestran una tendencia en el movimiento sino una manifestación errática de éste (ascensos y descensos sucesivos). El desplazamiento está entre -15 y $+25\text{cm}$ (Fig. 2), lo cual puede estar originado en los cambios climáticos, mayor o menor temperatura, que inciden en la precisión de la lectura y en la saturación de agua del suelo, además, está el intervalo de precisión del instrumento ($\pm 10\text{cm}$).

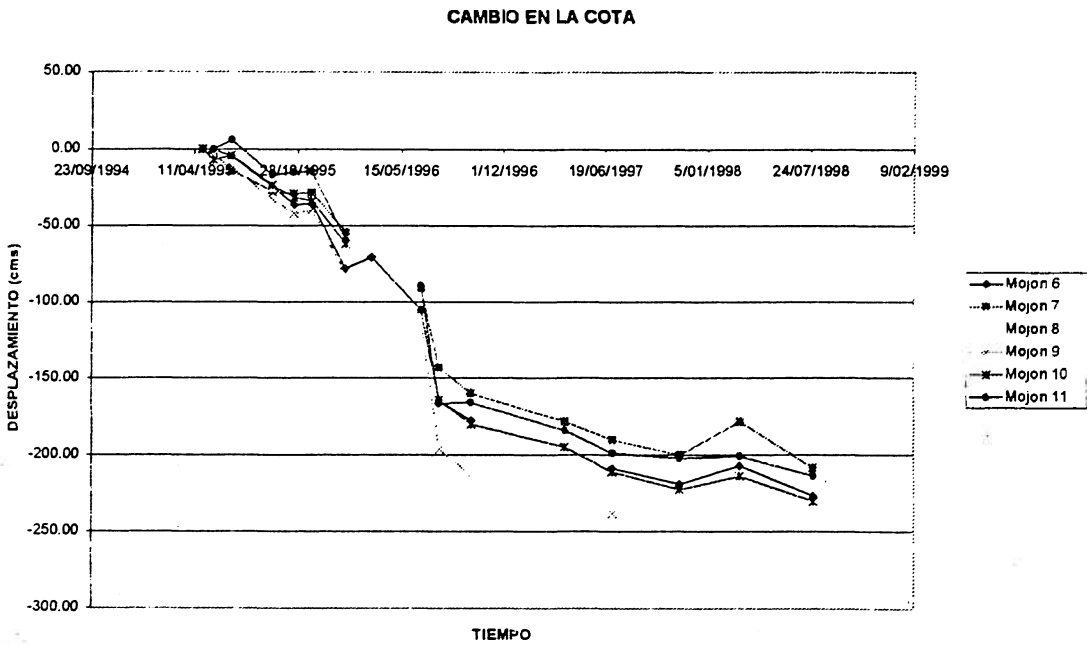
FIG 3. Comportamiento de los Mojon 6, 7, 8, 9, 10 y 11

Los mojones 6, 7, 8, 9, 10 y 11 muestran una clara tendencia al descenso, desde abril de 1995 a la fecha han bajado 230cm en promedio. Iniciaron su movimiento con una velocidad de 10mm/semana la cual se considera lenta según la clasificación del TRB (Transportation Research Board) y hacia junio de 1996 los gráficos muestran un incremento en la velocidad del movimiento hasta 42.3mm/semana, hasta diciembre de 1996, velocidad considerada de moderada a rápida, esta fue una época de intensas lluvias y frecuentes sismos. De finales de 1996 a hoy hay una clara tendencia a la estabilización, el movimiento se ha frenado y continua con 7.3mm/semana de velocidad promedio (Fig. 3).

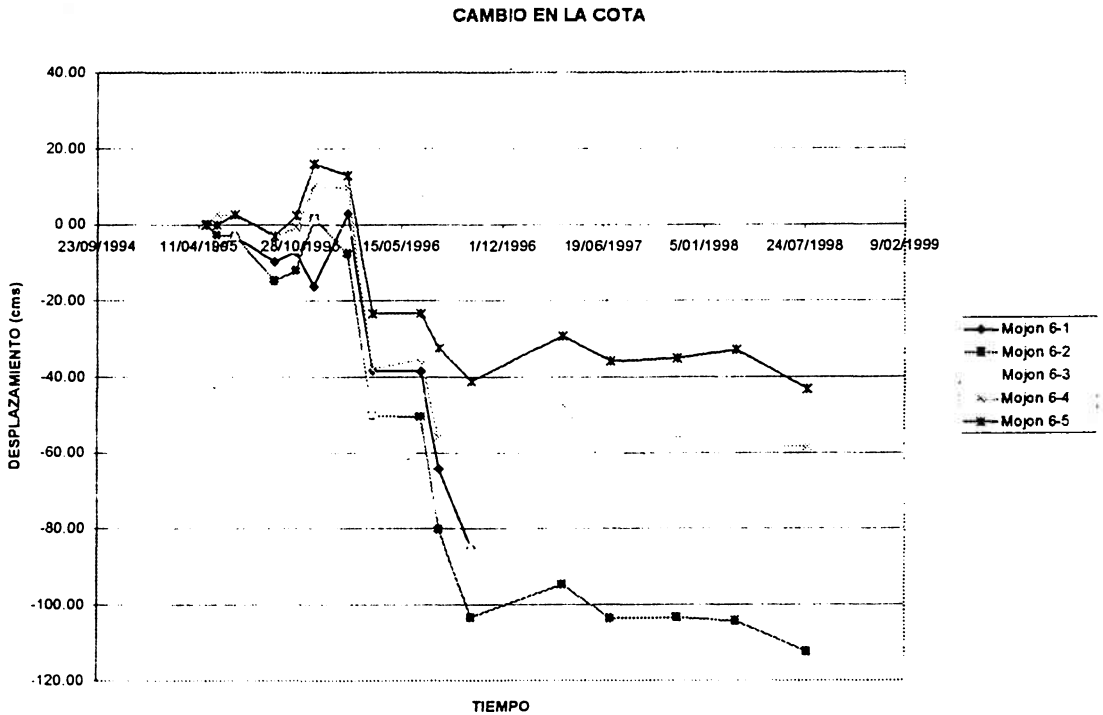
FIG 4. Gráfica Típica del Comportamiento de los Mojones en los Escalones entre el No 2 y el No 17

Los mojones ubicados en los escalones (2, 6, 8, 12 y 17) también muestran una clara tendencia al descenso (Fig. 4) y cada vez que están más abajo descienden menos en el mismo intervalo de tiempo, así; Los 2-1, 2-2, 2-3, y 2-4 han bajado 120cm en promedio, los 6-1, 6-2, 6-3, 6-4 y 6-5, 70cm aproximadamente, los 8-1, 8-2, 8-3, 8-4, 8-5 y 8-6, 60cm, los 12-1, 12-2, 12-3, 12-4 y 12-5. 25cm y los 17-1, 17-2, 17-3, 17-4 y 17-5. 20cm. Todos han tenido un comportamiento muy similar en el tiempo; a finales de 1995 sufrieron un levantamiento entre 20 y 40cm, hacia junio de 1996 el movimiento descendente se aceleró ocasionando una caída entre 60 y 120cm, desde finales de 1996 hasta la fecha hay una clara tendencia a estabilizarse, con la velocidad entre 5.5 y 7.45mm/semana, estando catalogado como un movimiento de lento a muy lento según TRB. Los gráficos se están asintotizando con el tiempo.

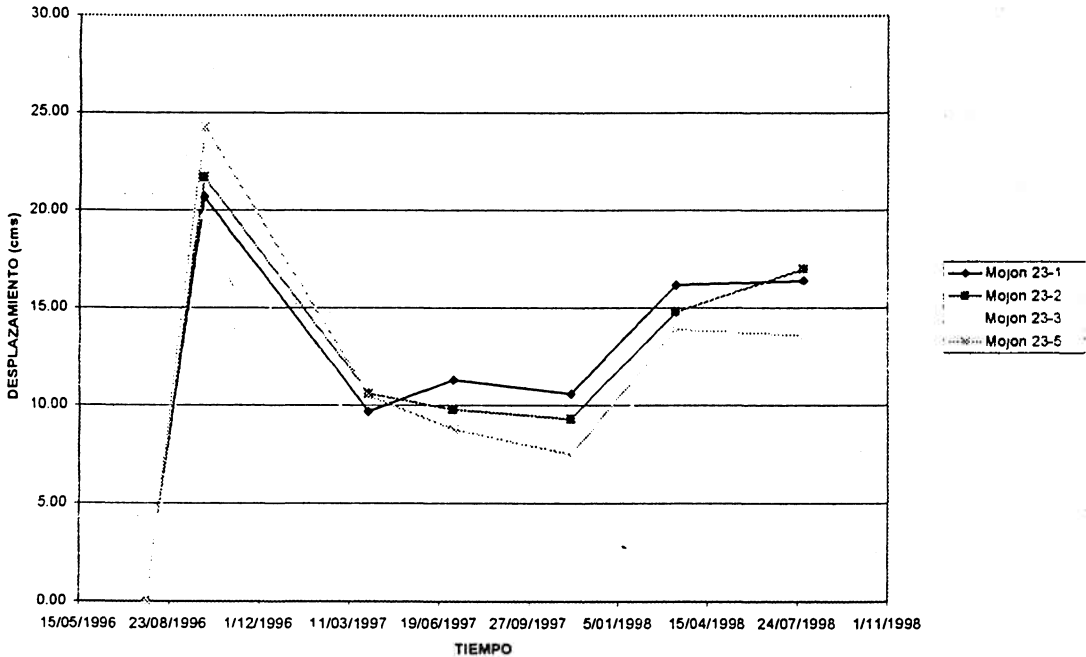
FIG 5. Gráfica Típica del Comportamiento de los Mojones en los Escalones entre el No 19 y No 25.

Los mojones de los escalones 19, 23 y 25 tienen un comportamiento similar entre ellos, hacia finales de 1996 todos se levantaron violentamente entre 15 y 25cm y después cayeron rápidamente unos 15cm hasta septiembre de 1997, luego volvieron a subir un poco, entre 7 y 10cm para ahora mostrar una tendencia a la estabilización con una velocidad entre 2.2 y 2.6mm/semana, excepto los del 19 que están mostrando un comportamiento hacia el descenso (Fig. 5). Este juego de movimientos se puede entender como que en estos escalones se encuentra la pata de un movimiento en masa de tipo rotacional de los llamados de cuchara, donde la parte superior de la masa desciende y la inferior asciende, estos desplazamientos no son equivalentes porque el suelo sufre un proceso de compactación o deformación plástica durante su ocurrencia. Los mojones que están en la pata de este tipo de movimiento primero sufren un levantamiento en la vertical luego un desplazamiento

horizontal para después caer y si no han salido del área de influencia repetirán este comportamiento tantas veces como pulsos hallan.

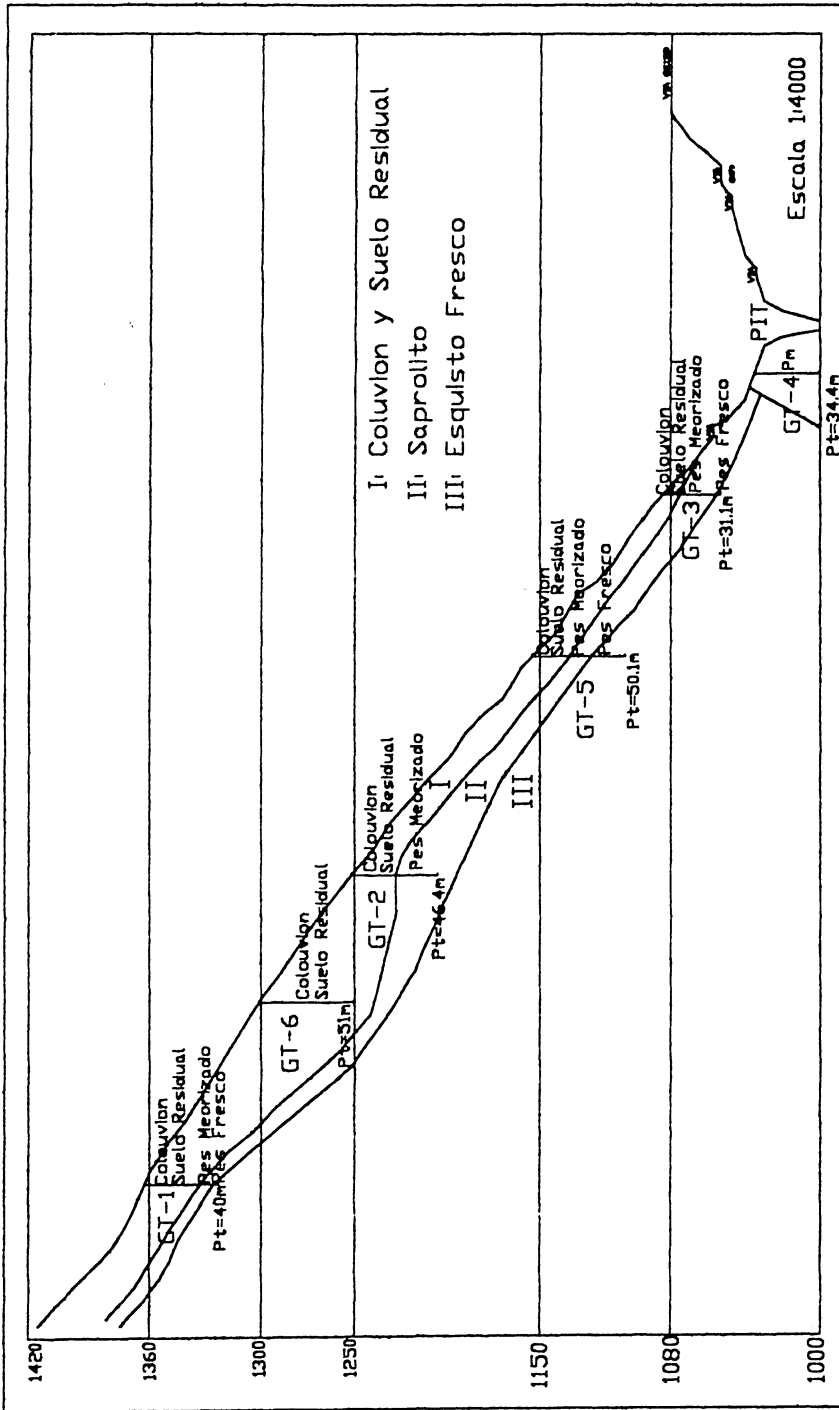
FIG 6. Perfil del Suelo (A - A')

Con la información geológica extraída de los pozos se obtuvo el perfil de suelo que se muestra en la figura 6, donde se ve un suelo residual y un coluvión que no se pueden diferenciar bien por la falta de recuperación de muestras; la profundidad promedio de este horizonte está entre 20 y 60m. Se continúa con un esquisto meteorizado pero que permitió alguna recuperación, con un espesor promedio de 15m. En algunos pozos se alcanzó el esquisto parcialmente fresco. En el extremo Este del corte se ve el contacto entre el esquisto (Pes) y el mármol (Pm).

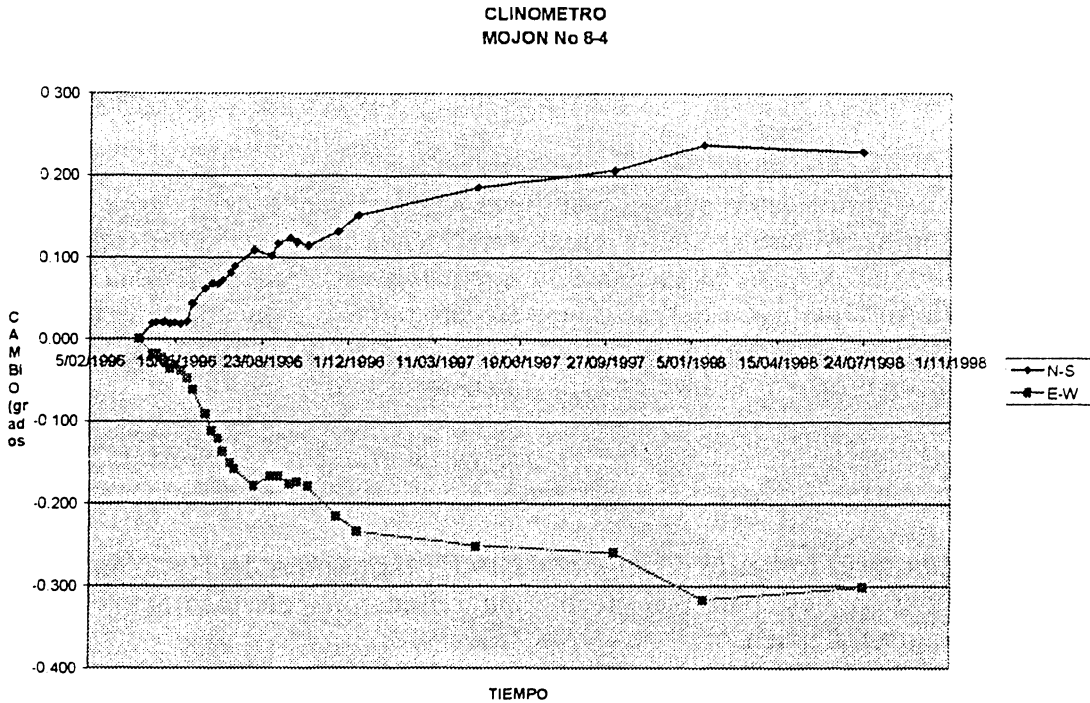
FIG7. Gráfica Típica del Cambio en Grados de los Mojones leídos con Clinómetro.

En la figura 7 se puede ver como ha sido el cambio en grados de una de las plaquetas en el tiempo:

- Hasta finales de 1996 el cambio en grados creció con una velocidad constante y después muestra una clara tendencia a la estabilización, es decir, a ser asintótica con un cambio muy lento.

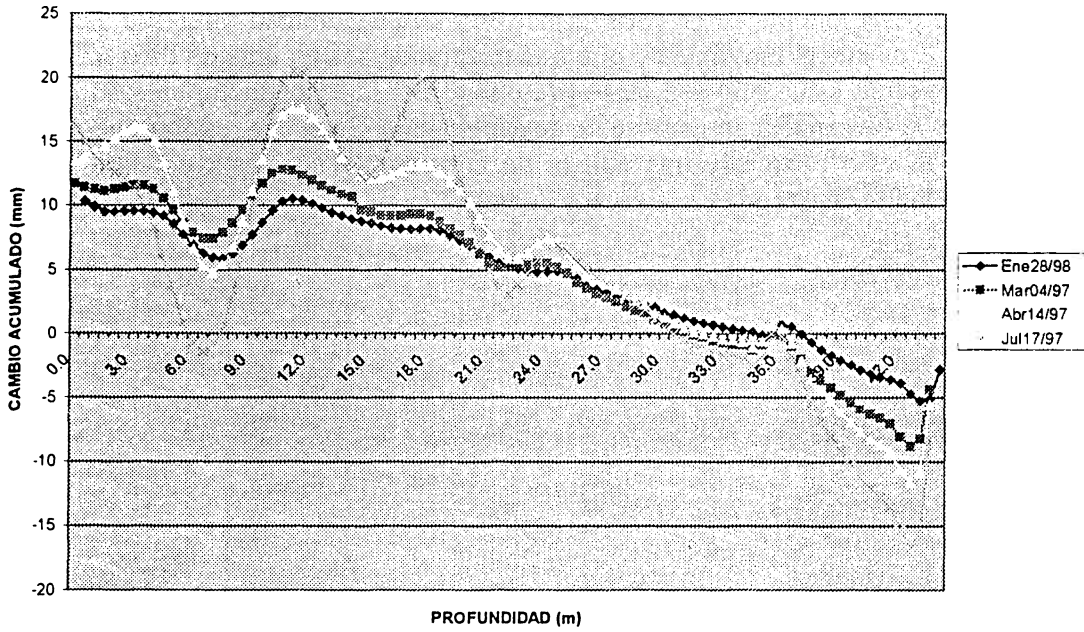
FIG 8. Monitoreo con Inclínómetro Pozo GT-6

Pozo GT-6: Monitoreado desde diciembre de 1996 hasta julio de 1997, porque los vecinos de la región destaparon el pozo y lo rellenaron con piedras y madera, impidiendo el ingreso del sensor.

En el Eje A se obtuvieron desplazamientos entre -15 y $+20$ mm, muestra varias superficies de ruptura a los 6.0m, 12.0m, 18m, 22m, 36m y 42m. En el eje B estas superficies no son tan marcadas excepto las de los 36 y 42m (Fig. 8), lo que quiere decir que éstas son las dos más importantes. Se confirma la teoría de que no se está frente a un único movimiento sino ante la sumatoria de muchos pequeños movimientos en masa

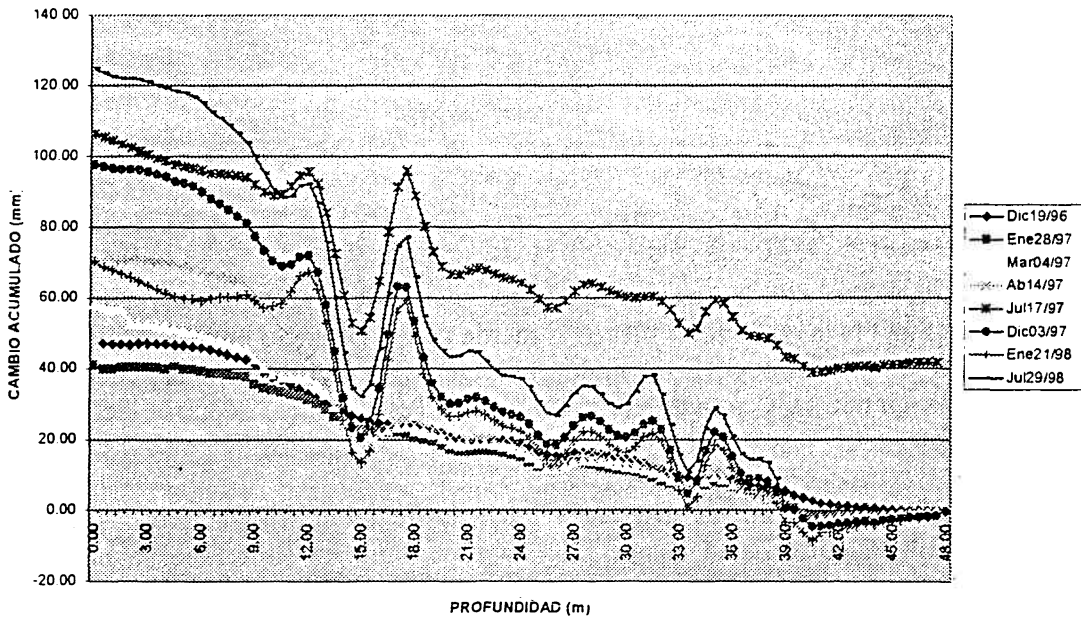
FIG 9. Monitoreo con Inclínómetro Pozo GT-5

Pozo GT-5: Monitoreado desde noviembre de 1996 hasta julio de 1998. En el eje A se han obtenido desplazamientos de 120mm máximo y de nuevo se evidencian varias superficies de ruptura a los 12m, 15m, 18m, 34m, 36m y 39m (fig 9). En el eje B se aprecian desplazamientos hasta de 85mm, los datos se comportan de una forma más caótica lo que dificulta una interpretación clara, pero se siguen viendo múltiples superficies de falla siendo la más clara la de los 39m, que al parecer es la más profunda en este pozo.

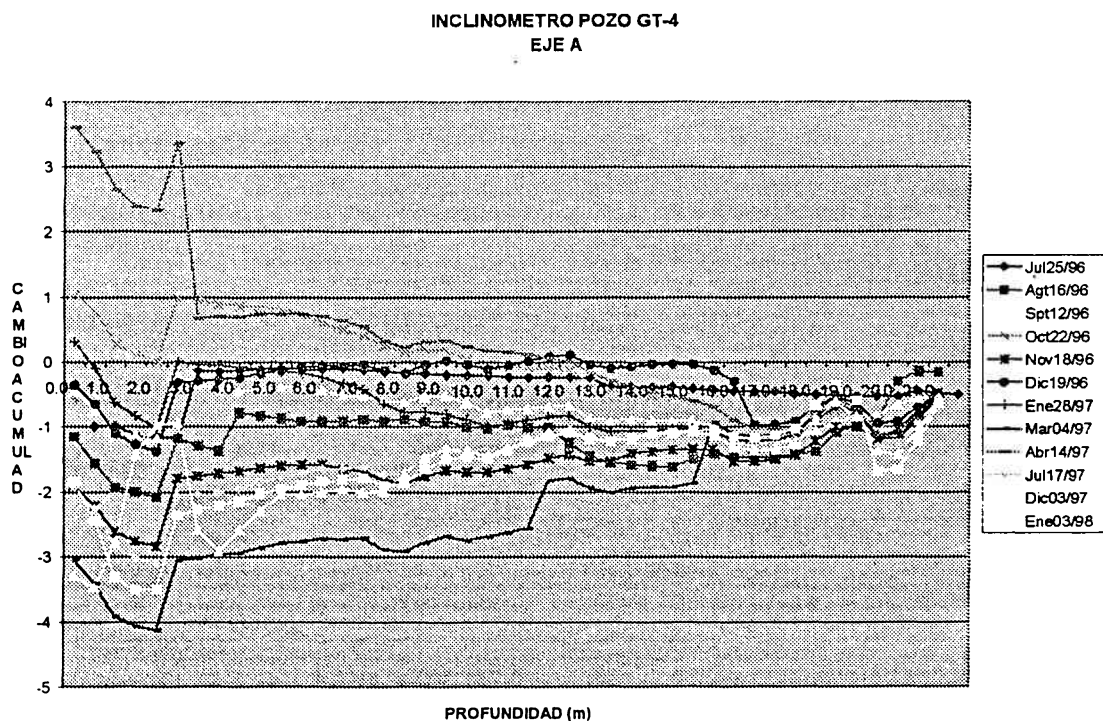
FIG 10. Monitoreo con Inclinómetro Pozo GT-4

Pozo GT-4: Monitoreado desde julio de 1996 hasta julio de 1998. En el eje A se han obtenido desplazamientos entre -4 y $+4$ mm. Se aprecian fallas a los 2m, 17m y 20m (Fig 10). En el eje B los desplazamientos están entre -4 y $+2$ mm con rupturas a los 11m, 17m y 20m. Por estar este pozo totalmente en roca, y más aún en una unidad diferente de los otros, lo más probable es que el movimiento que está mostrando sea totalmente diferente al que es objeto del presente estudio, y sea más el resultado del intenso fracturamiento que presenta el mármol y la cercanía al antiguo frente de explotación. Se puede resaltar que diez metros más arriba de este pozo hay una cuneta de concreto la cual está en perfectas condiciones desde que fue construida en la década de los 80's.

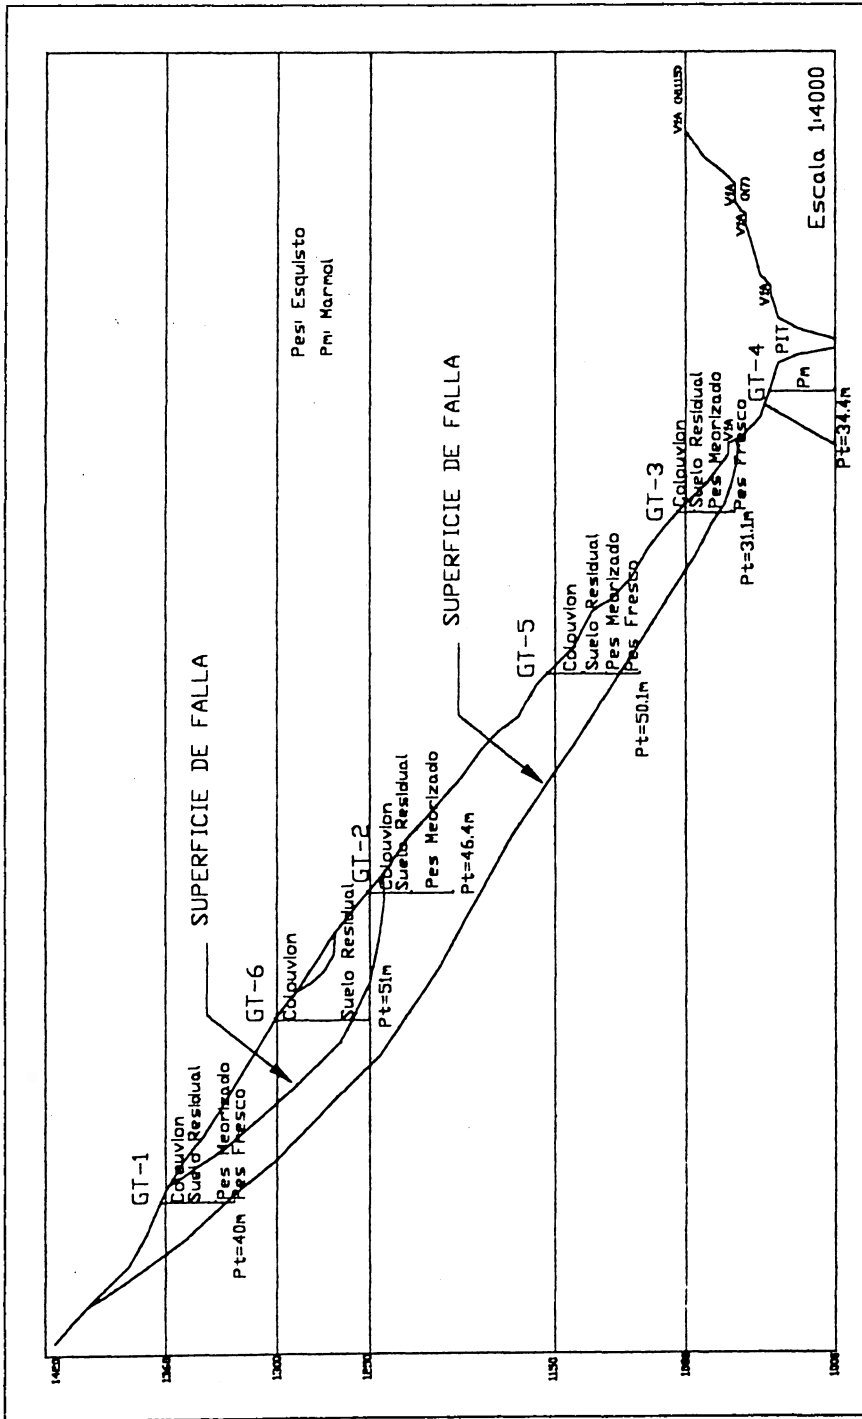
FIG 11. Superficie de Ruptura

Con la información obtenida de los Inclinómetro se puede trazar tentativamente la superficie de falla (Fig. 11) la cual más o menos coincide con el contacto entre el saprolito y la roca fresca, pero también se pueden ver múltiples superficies de ruptura más pequeñas y superficiales evidenciando un movimiento regresivo (escalonado) dentro del gran movimiento en masa.

Como era de esperarse, la superficie de ruptura coincide, más o menos, con la que se forma en el paso del saprolito a la roca fresca. Además, existen otras superficies de falla por planos preexistentes como contacto entre suelo orgánico y coluvión, coluvión y suelo residual, etc.
