O ESTADO DE CONSERVAÇÃO DA CAPELA DE SÃO BARTOLOMEU, DE AVEIRO

The state of conservation of the Chapel of St. Bartolomeu, Aveiro

Nuno Roça, Conservador-restaurador

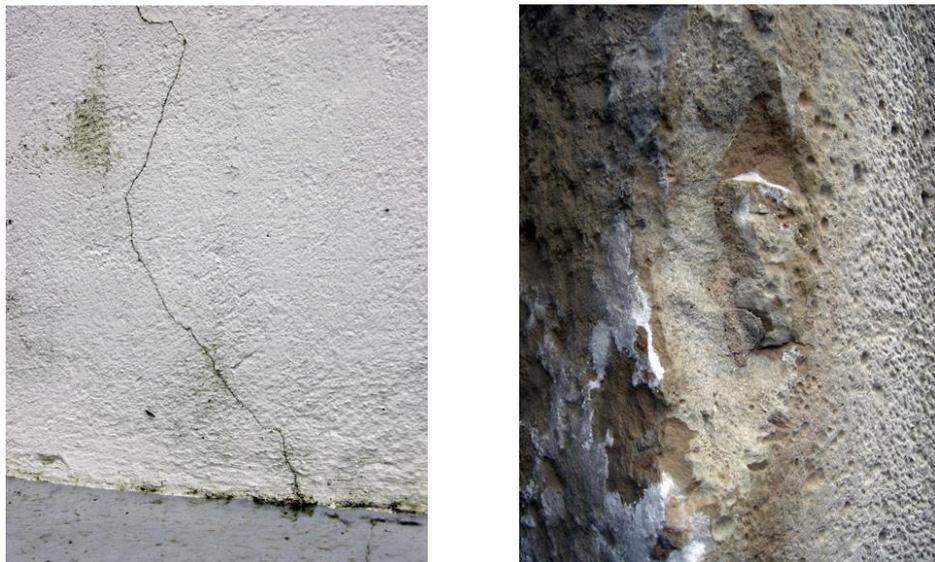
Figs. 11 e 12: Fissura existente no exterior da capela y pormenor da erosão existente no pórtico da capela. Capela de São Bartolomeu, Aveiro. Fotos: NR.

Na fachada da capela são visíveis diversas fissuras resultantes de possíveis choques mecânicos e fatores ambientais, tais como variações termo higrométricas, tremores de terra, entre outros (Fig. 11). Neste caso, coloca-se a possibilidade de as fissuras existentes na fachada serem principalmente resultantes da humidade existente no local, dado o elevado nível freático da zona (ICOMOS-ISCS, 2008: 10; Barros, L., 2001: 250). Os fatores ambientais também poderão ter provocado a presença de micro perfurações existentes na fachada assim como, os problemas de erosão (Fig. 12) existentes no pórtico de entrada (Barros, L., 2001: 249, 251).

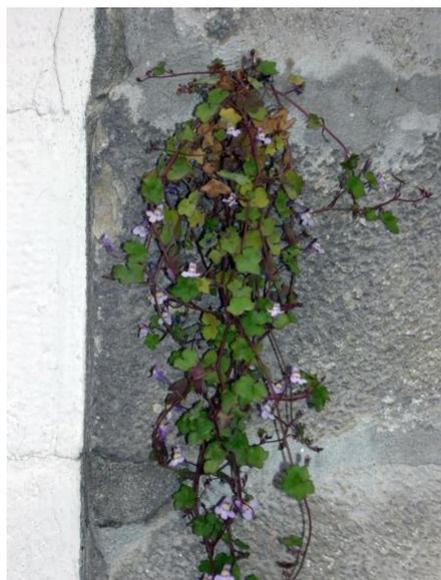
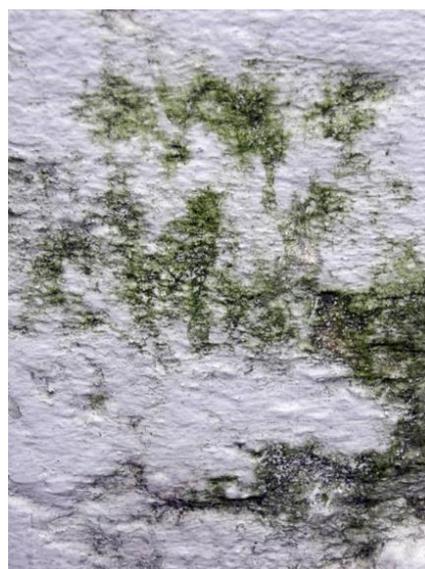
O pórtico também possui algumas manchas cromáticas que “resultam da variação de um ou mais parâmetros que definem a cor (tom, saturação e luminosidade) que se apresentam com formas e tamanhos diferentes, podendo ocupar total ou parcialmente a peça” (ICOMOS-ISCS, 2008: 46). As manchas cromáticas resultam da absorção, por capilaridade, de água no corpo poroso, das variações de humidade relativa, da incidência direta de luz solar, da corrosão de metais existentes em redor e da presença de organismos biológicos (ICOMOS-ISCS, 2008: 46). Estes organismos, tais como vegetação e algas, são visíveis no exterior da capela (Figs. 13 e 14).

Figs. 13 e 14: *Vegatação presente no pórtico y algumas algas existentes no exterior da capela. Capela São Bartolomeu, Aveiro. Fotos: NR.*

Este tipo de degradação define-se como “*uma qualquer alteração indesejável das propriedades de um material causada pela atividade vital de um organismo*” (Hueck, 1965: 5-34). A presença de colonização biológica é resultante de valores elevados de humidade (superiores a 65%), de temperaturas constantes e superiores a 20°C e da presença de oxigénio e de matéria orgânica e inorgânica como alimento (Mishra, A., *et al*, 1995: 375-392). Existem outras características que determinam a suscetibilidade do substrato como por exemplo, a sua composição química, a sua porosidade, o seu estado de conservação e a presença de substâncias que favorecem a biodeterioração

(Lisci, M., *et al*, 2003: 1-17). A vegetação provoca danos de carácter estético, químico e mecânicos podendo provocar a extensão e lenhificação das raízes, a produção de ácido carbónico que irá provocar a deterioração da rocha e o aparecimento de colorações (Mishra, A., *et al*, 1995: 375-392).

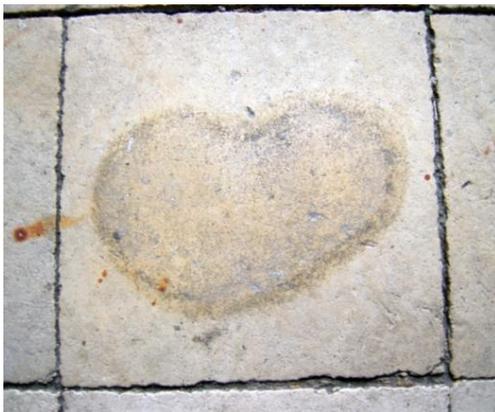
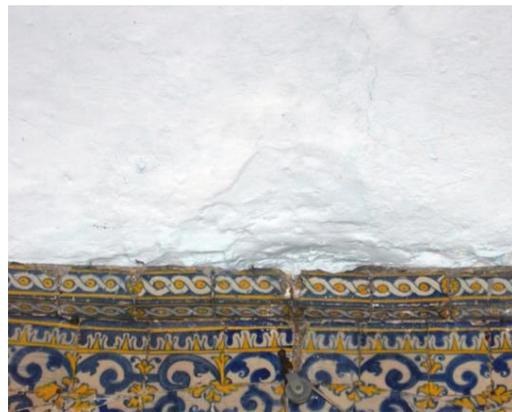
O interior da capela apresenta patologias semelhantes às que foram identificadas no exterior. A capela, segundo os populares, é raramente arejada e limpa. Só possui uma porta de acesso e não tem janelas exteriores pelo que, se estima que os valores de humidade no interior sejam elevados. Todos estes aspetos podem estar relacionados com o aparecimento de fendas, colonização biológica e alterações cromáticas ou manchas (**Fig. 15**) presentes no interior da cúpula, nas paredes e no pavimento.

A humidade interna terá proporcionado o aparecimento de eflorescências salinas, como exemplo no teto (**Fig. 16**). Estas eflorescências consistem em depósitos cristalinos de cor branca que surgem na superfície dos revestimentos, sendo resultantes da migração e posterior evaporação de soluções aquosas salinizadas (Barros, L., 2001: 249). Os depósitos acontecem quando os sais solúveis nos componentes das alvenarias, nas argamassas de emboço ou de fixação, são transportados pela água utilizada na manutenção e limpeza ou vinda de infiltrações, através dos poros dos componentes de revestimento (Barros, L., 2001: 179-187).

Figs. 15 e 16: *Alteração cromática* designada por “mancha” existente no pavimento y *uma eflorescência salina* existente na cúpula central da capela. Capela de São Bartolomeu, Aveiro. Fotos: NR.

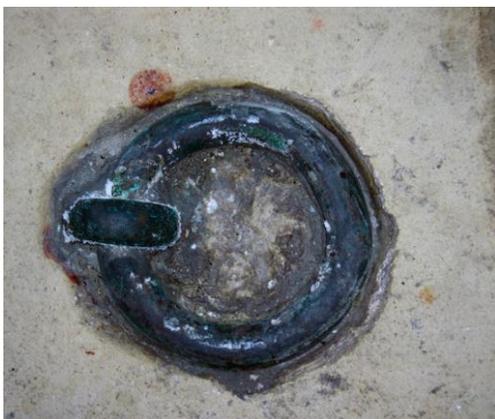
Fig. 17: *Elemento metálico* oxidado com o chamado “verdete”. Capela de São Bartolomeu, Aveiro. Foto: NR.

Existem alguns elementos oxidados ou com o chamado verdete como por exemplo, as argolas do túmulo presente no interior da capela (**Fig. 17**). O aparecimento deste tom verde poderá ser resultante da utilização de produtos de limpeza inadequados e também, devido à alteração produzida pelos vários agentes atmosféricos envolventes (Canadian Conservation Institute, 2019).

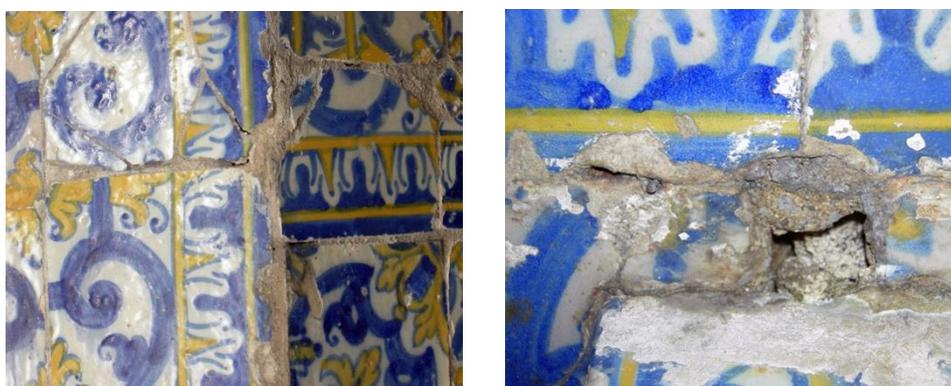
O revestimento azulejar que ornamenta o interior da capela apresenta diversos danos estruturais e superficiais (Projeto SOS Azulejo; Durbin, L.: 2005). Os danos existentes podem ser resultantes de choques mecânicos, de uma limpeza com materiais agressivos, da interação com fatores ambientais ou problemas estruturais.

Os consequentes ciclos de secagem-molhagem poderão estar na origem das fissuras, das lacunas e dos destacamentos dos vidrados (**Figs. 18 e 19**).

Fig. 18 e 19: Fissuras existentes em um painel de azulejos e lacunas existentes em um painel de azulejos. Capela de São Bartolomeu, Aveiro. Fotos: NR.

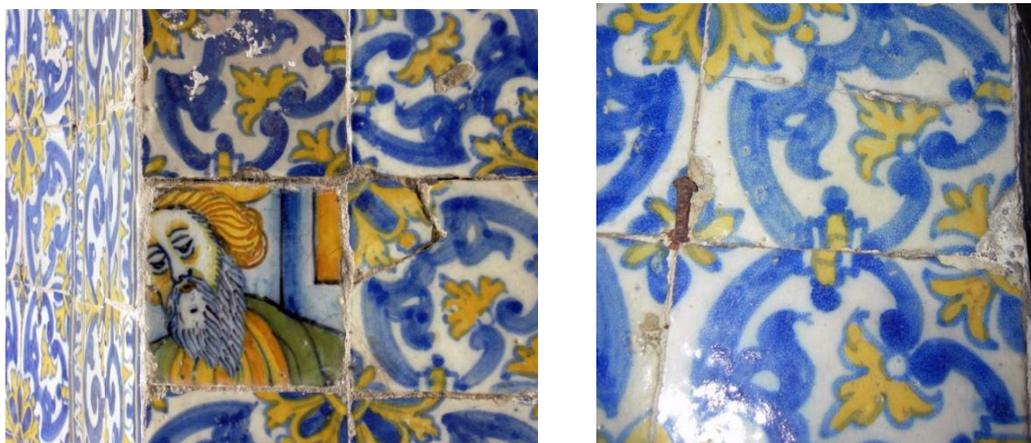
Os danos estruturais da própria capela também poderão ter provocado o aparecimento de fissuras, fraturas, lacunas de suporte, a desagregação da argamassa de assentamento e a consequente queda de um azulejo (**Fig. 20**).

Figs. 20 e 21: O *azulejo figurativo* foi utilizado para preencher o espaço vazio criado pela perda de um outro azulejo aí aplicado originalmente e *Manchas de oxidação* provocadas pela inserção de um elemento metálico no painel de azulejos. Capela de São Bartolomeu, Aveiro. Fotos: NR.

Em algumas zonas do revestimento azulejar são visíveis manchas de oxidação provocadas pela introdução de um ou mais elemento metálico (**Fig. 21**). Os azulejos hispano-árabes, no topo da mesa de altar, apresentam um certo desgaste no vidrado possivelmente devido ao depósito ou deslocamento de objetos sob a superfície. É visível o depósito superficial de sujidade, equivalente “à *acumulação de material estranho, de natureza diversa (...)*”; *apresenta uma espessura variável e, geralmente, fraca coerência e aderência aos materiais subjacentes*”. Para além de modificar a estética de um objeto, a sujidade promove a formação de alterações químicas e biológicas (Barros, L., 2001: 249).

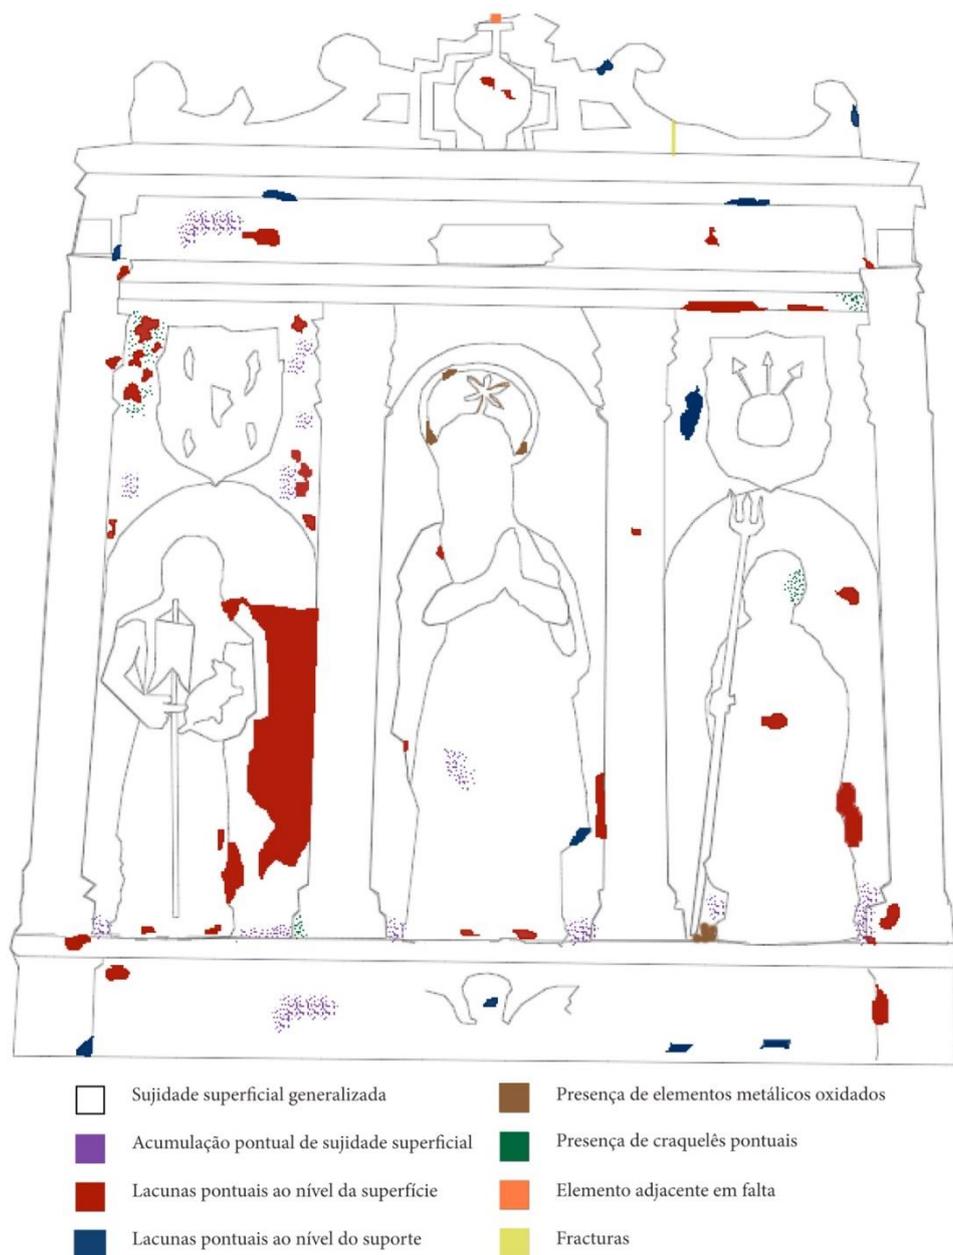
Fig. 22: Mapeamento de danos e patologias existentes no altar. Elaboração própria.

O altar apresenta diversos danos estruturais e estéticos que podem vir a comprometer a sua estabilidade e leitura (**Fig. 22**). Estima-se que a principal razão para o aparecimento destes danos seja a ação humana, através do manuseamento e transporte descuidado dos elementos constituintes do altar.

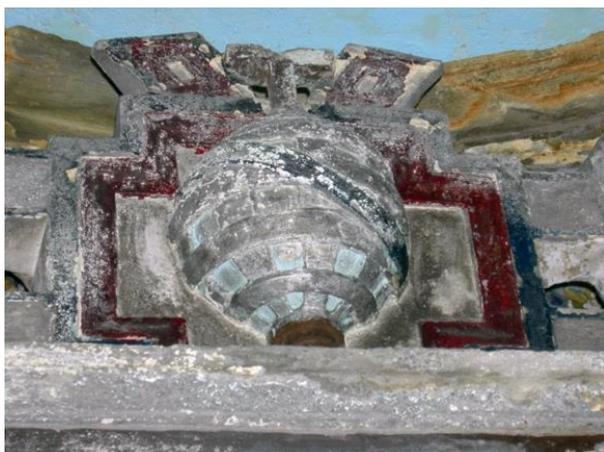
No entanto, não se excluem na origem dos danos estruturais e estéticos os fatores ambientais. No topo do altar, por cima da esfera armilar, existe uma cruz incompleta, em pedra, com um elemento adjacente em falta, do qual não se conseguiu detetar o paradeiro (**Fig. 23**).

Fig. 23: *Esfera armilar com a cruz incompleta* (elemento adjacente em falta). Capela de São Bartolomeu, Aveiro. Foto: NR.

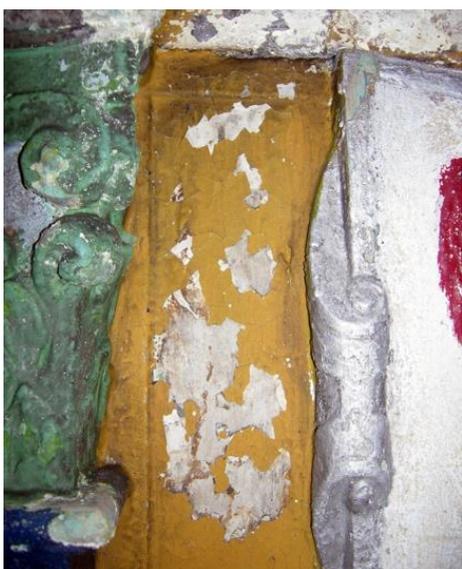
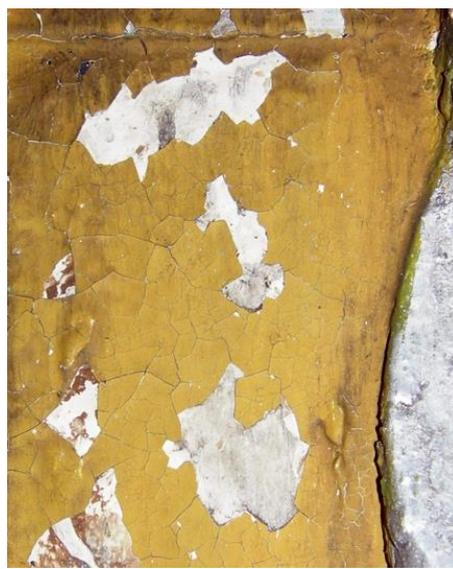
Na proximidade do altar é visível uma fratura que envolve o afastamento de uma das ilhargas retabulares, (Barros, L., 2001: 250). São visíveis lacunas, ao nível do suporte, no rosto e na cabeça do anjo que se encontra presente no soto banco do altar e ao nível da camada cromática em geral (**Fig. 24**). São visíveis *craquelês* ou “estalados” na área policromada de tons “ocre e terra de siena”, na envolvente ao escudo com as cinco Chagas de Cristo (**Fig. 25**).

Figs. 24 y 25: *Várias lacunas* existentes ao nível da policromia y *uma rede de microfissuras* designadas por *craquelês*. Capela de São Bartolomeu, Aveiro. Fotos: NR.

Estes craquelés são, no fundo, uma rede de fissuras visíveis na superfície policroma. As fissuras podem atravessar somente o estrato cromático ou ainda, os estratos subjacentes. Nem sempre constituem um dano, podendo ser consideradas como um processo de envelhecimento natural e, por isso, devem ser mantidas já que constituem uma evidencia histórica (ICOMOS-ISCS, 2008: 46). São visíveis alguns repintes nas esculturas e nas restantes zonas do altar (**Fig. 26**), resultantes de uma intervenção sem critérios técnicos com vista a disfarçar ou esconder os danos provocados na policromia dissimulando-a ou transformando-a do ponto de vista estético e histórico (Serrão, V., 2006: 53-71).

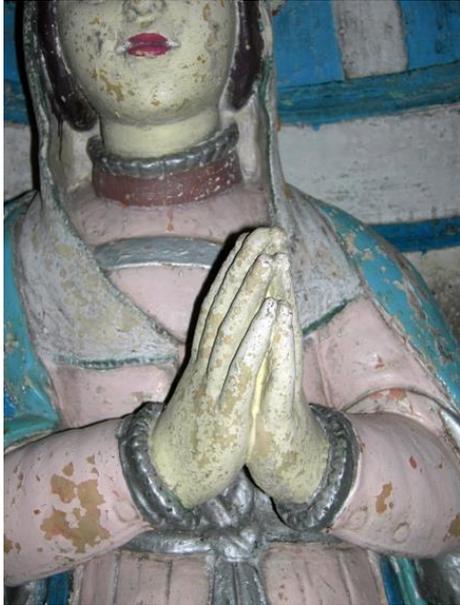
Fig. 26: Alguns repintes existentes na escultura da Nossa Senhora do O. Capela de São Bartolomeu, Aveiro. Foto: NR.

Durante a identificação de danos e patologias existentes no retábulo de altar foram identificados vários repintes visíveis com relativa facilidade. Sabendo-se das intervenções realizadas por populares não qualificados procurou-se averiguar qual a extensão desses repintes.

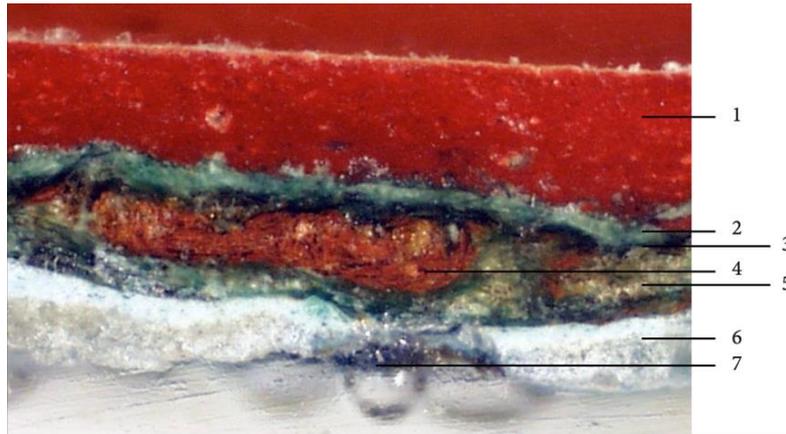
castanhos com ligeiras diferenças de intensidade. Neste caso, considera-se que a amostra cinco foi retirada de um local repolicromado. As amostras seis e sete destacam-se das demais por possuírem vestígios de uma liga metálica nas camadas mais subjacentes. Embora pouco perceptível, na análise estratigráfica da amostra seis são visíveis várias partículas douradas que se destacam dos demais estratos existentes. Poderão corresponder à aplicação de folha de ouro que, posteriormente, fora tapada por outros pigmentos até finalizar um tom vermelho perceptível à superfície (**Fig. 27**). A amostra sete apresenta uma fina camada prateada e brilhante que poderá corresponder à folha de prata (**Fig. 28**). Este estrato encontra-se apenas tapado pelo pigmento cinzento visível à superfície.

Fig. 27: *Estratigrafia* da amostra 6 com enumeração das camadas. Visualização de pequenas partículas brilhantes com um tom dourado. Possibilidade de existir folha de ouro na presente amostra. Capela de São Bartolomeu, Aveiro. Foto: NR.

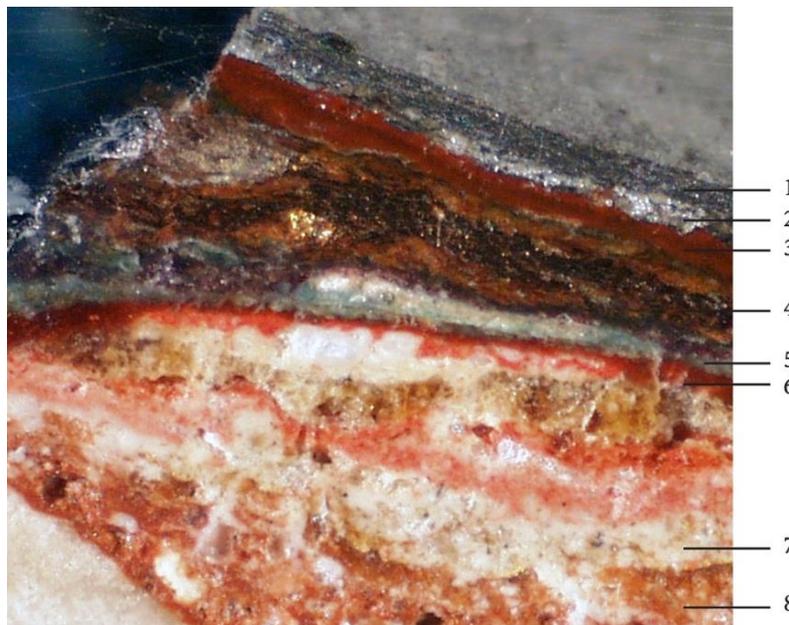
Fig. 28: *Estratigrafia* da amostra 7 com enumeração das camadas. Visualização de pequenas partículas brilhantes com um tom prateado. Possibilidade de existir folha de prata na presente amostra. Capela de São Bartolomeu, Aveiro. Foto: NR.
