A LA VERA DEL CAMINO DE SANTIAGO: OBRAS DE RESTAURACIÓN DE LA IGLESIA DE SAN PEDRO DE LA RÚA DE ESTELLA (2009-2012)

José Luis FRANCHEZ APECECHEA
jfrancha@navarra.es

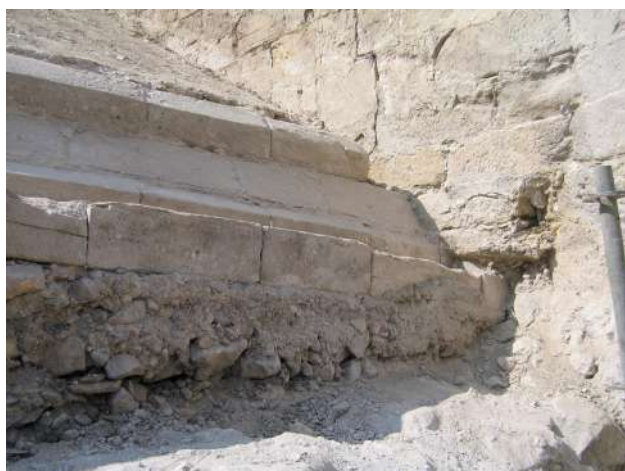
Tanto las cubiertas de teja del templo como las estructuras que las soportaban estaban en mal estado, con problemas de filtraciones del agua de lluvia. En el transcurso de las obras, se descubrieron en la cabecera principal, bajo la teja, restos de la primitiva cubierta de sillar de piedra de sección trapezoidal. Este dato confirmó la propuesta del proyecto para reconstruir una cubierta de piedra caliza que recuperara la solución constructiva original, al igual que habíamos resuelto años atrás en la iglesia de Santa M^a Jus del Castillo.

Restos encontrados de la primitiva cubierta de sillar de piedra del ábside central.

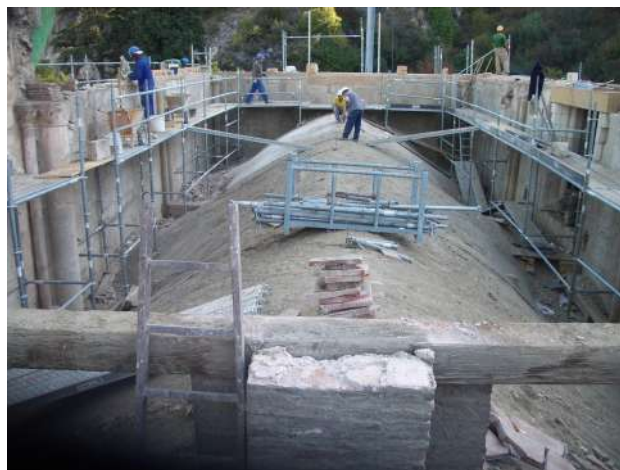
En la nave central se desmontó la estructura de madera de cubierta, muy deteriorada y reparada en varias ocasiones, y se sustituyó por otra nueva de madera laminada. La estructura desmontada ocultaba los pilares y capiteles de las pilastras góticas de la nave original, que se conservaban por encima de la bóveda barroca de ladrillo de la nave central, así como pinturas, también góticas, que se han limpiado y consolidado, y que ahora son visibles y visitables.

Vista del trasdós de la bóveda y de los restos góticos de la primitiva nave central tras el desmontado de la cubierta.

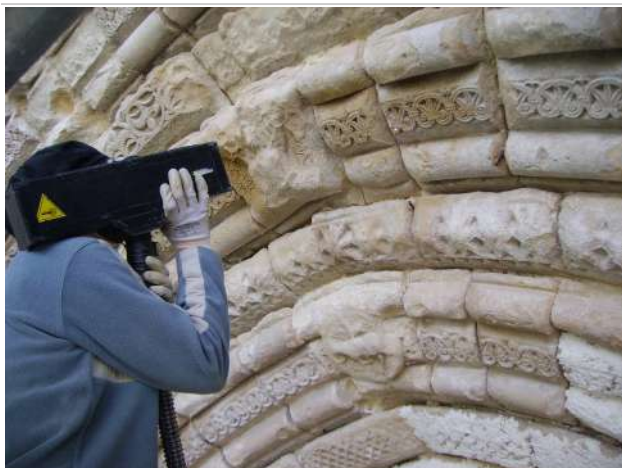
Construida, en el primer cuarto del siglo XIII, la portada románica de San Pedro comparte la solución de arco lobulado con las de San Román de Cirauqui y Santiago de Puente la Reina. Está orientada al norte y antes de su restauración sufría numerosos daños.

Limpieza de la costra con láser.

Su restauración consistió en la eliminación de antiguas reconstrucciones de mortero de cemento que dañaban la piedra, la reparación de deplacaciones, la eliminación de colonizaciones biológicas, de la costra negra y de las sales, y el rejuntado y consolidación de sus sillares. Para ello se llevaron a cabo tratamientos con pasta de celulosa para reducir las eflorescencias salinas, de limpieza con láser y tomo eléctrico de punta fina, y de consolidación del soporte pétreo, además de otras técnicas específicas de restauración.

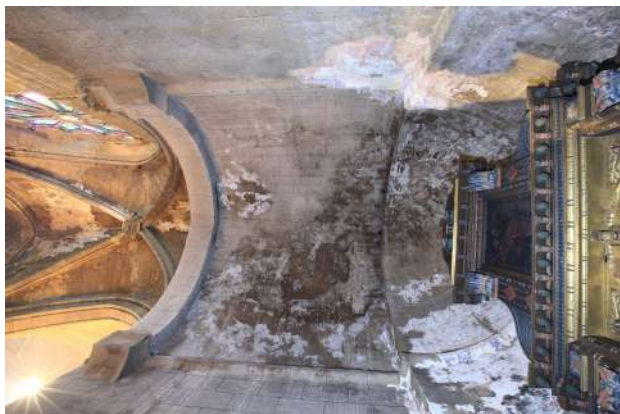
También se abordó el análisis del estado de conservación de los revestimientos de los muros y las bóvedas de naves y ábsides laterales, constituidos por varias capas de morteros y lucidos de yeso. En varias zonas, fundamentalmente en las bóvedas de la nave lateral sur y su ábside, así como en algunas de las plementerías de la nave lateral norte, el revestimiento de mortero de yeso se había desprendido del soporte pétreo, debido a antiguas filtraciones de agua desde las cubiertas, y acumulaba sales que afloraban en superficie con acusadas manchas blancas. En estas zonas dañadas de manera irreversible, una vez revisadas y delimitadas, se picó el mortero de yeso. Al contrario, la bóveda de la nave central, de ladrillo, mantenía su revestimiento de yeso en buen estado y no se picó.

Salas y humedades en las bóvedas.

Además, tanto muros como bóvedas acusaban patologías estructurales consecuencia de los desplomes y movimientos que había sufrido la fábrica constructiva desde sus inicios. Las grietas existentes, consecuencias de antiguos desplomes y asentamientos, se limpiaron con chorro de aire a presión y se colmataron con mortero de cal. A continuación, se revistieron con mortero de yeso las zonas en que éste faltaba o se había picado.

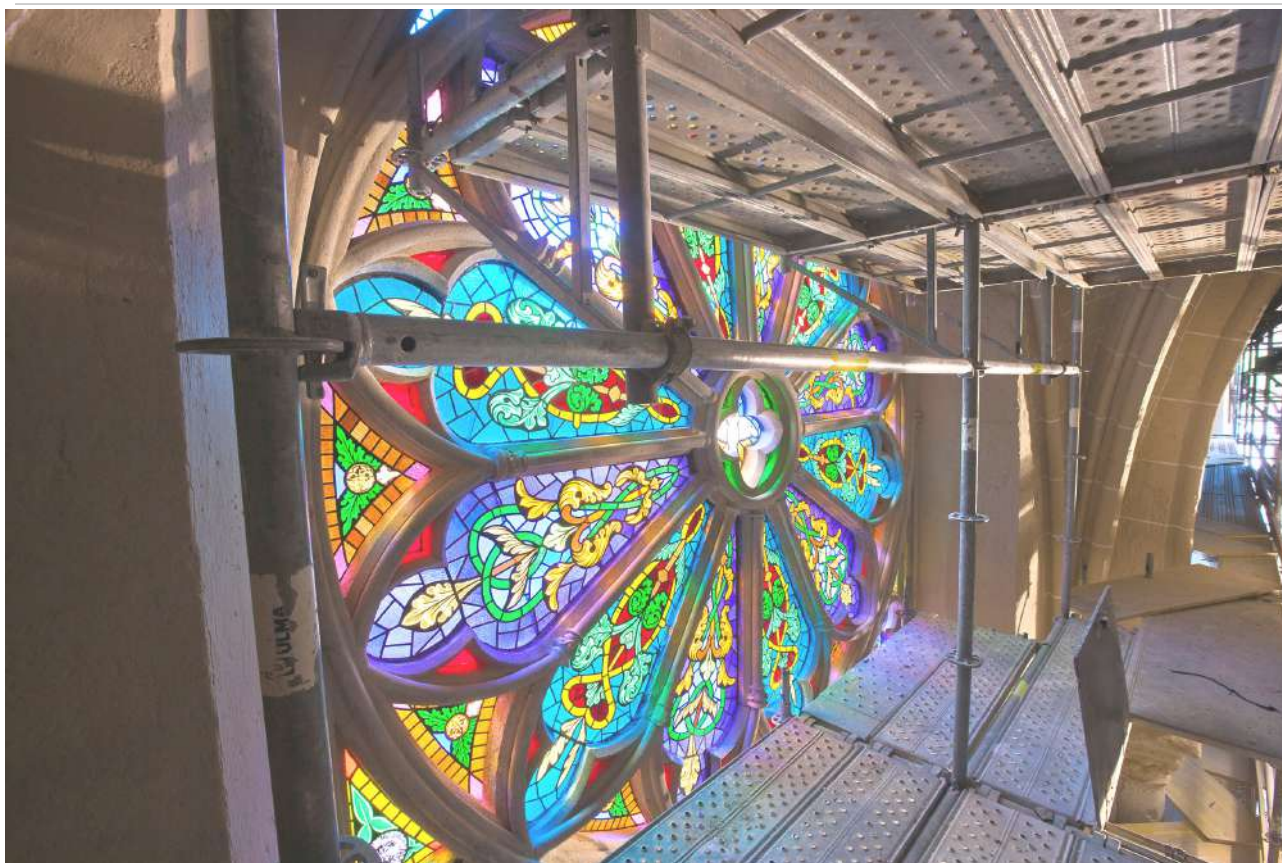
Vidriera de La Trinidad restaurada.

Salvo la vidriera de la Trinidad (rosetón del muro sur), que debido a su buen estado de conservación se limpió y consolidó en su lugar, las doce restantes fueron desmontadas y trasladadas al taller del vidriero. Presentaban diversas alteraciones tales como suciedad incrustada sobre la superficie, salpicadas,

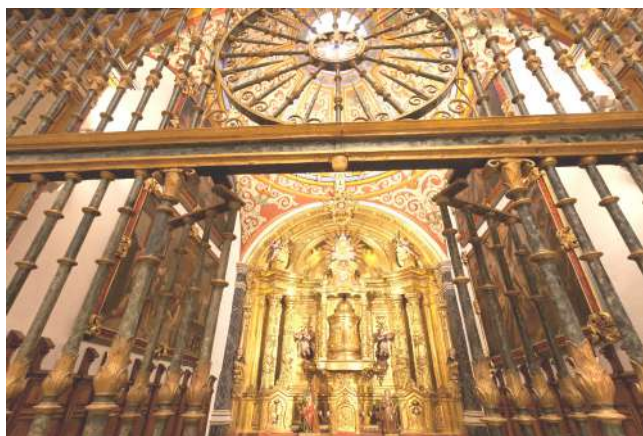
Capilla de San Andrés una vez restaurada y recuperadas sus pinturas barrocas.

En la capilla de San Andrés, que había sido repintada en 1963, había gran cantidad de suciedad acumulada en superficie. En primer lugar, se realizaron catas, que descubrieron la capa de pintura barroca que aparecía bajo la existente. Se decidió, por tanto, retirar mediante decapado el esmalte aplicado en 1963, con el fin de recuperar la pintura de época barroca, que es la que se dejó a la vista tras las obras de restauración. También se han restaurado el retablo y la reja que cierra la capilla.
