SOBRE EL MOLINO DE ILUNDÁIN

Francisco GALÁN SORALUCE

ANTECEDENTES Y SITUACIÓN ACTUAL

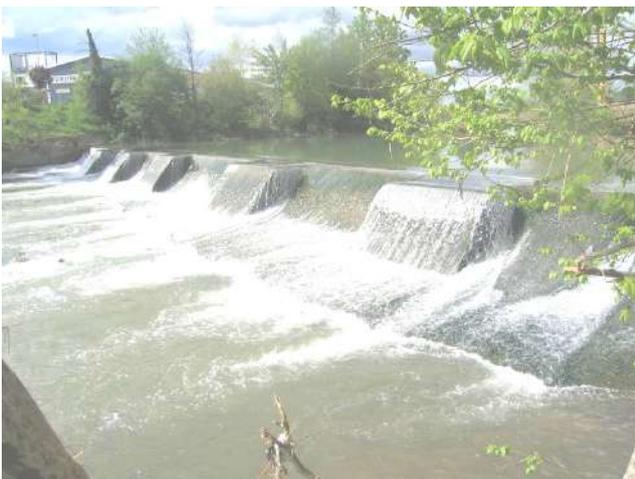
Fotografía 1.

En las fotos 1 puede verse el azud de toma. Como es usual en este tipo de presas vierte por toda la coronación teniendo algunos contrafuertes que la refuerzan. Se encuentra en buen estado.

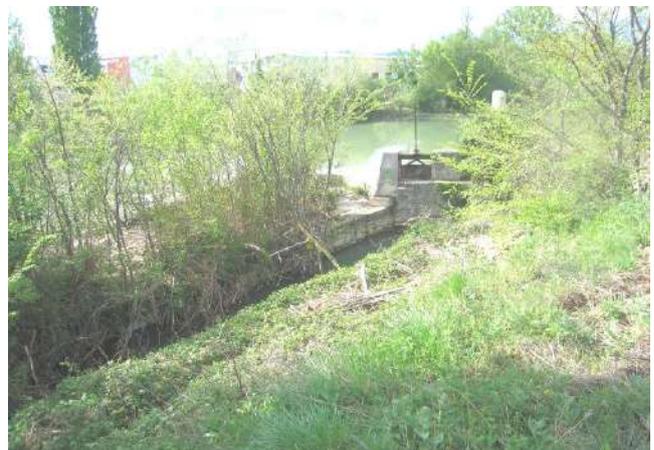
Fotografía 2.

La toma del canal se aprecia, desde aguas abajo, en la foto 2 y desde aguas arriba en la foto 3. En la fotografía 4 puede verse un detalle de las compuertas, realizadas de madera. El azud, la toma e incluso las compuertas y sus mecanismos se encuentran en buen estado.

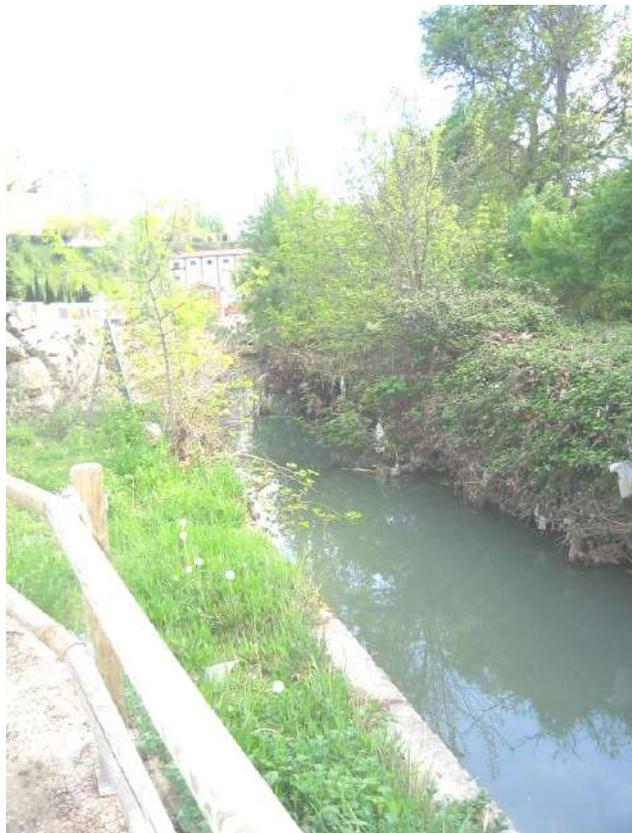
Fotografía 5.

El canal tiene tramos con paredes de piedra y tramos en tierra. La foto 5 corresponde al canal aguas abajo del puente nuevo y la 6 a su paso por debajo de éste, en el que ha sido canalizado con muros de hormigón. La fotografía 7 corresponden al canal en su llegada al recinto de la harinera y la 8 al tramo del canal situado debajo de los edificios añadidos al antiguo molino.

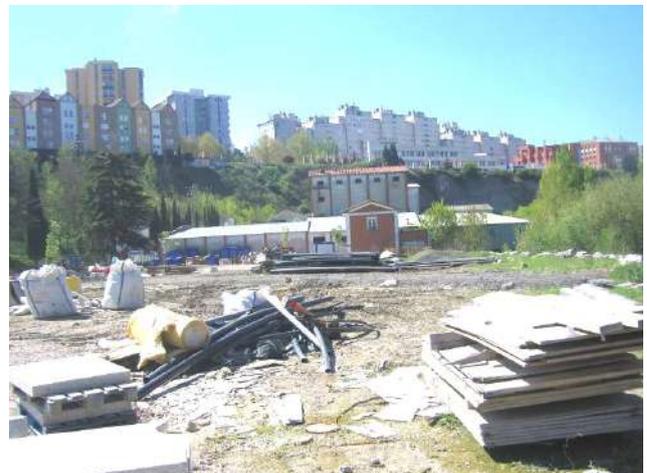
Fotografía 9.

En la foto 9 puede verse el conjunto de la zona en la actualidad, bastante extensa y con numerosos edificios que, a lo largo del tiempo se han ido añadiendo al molino inicial y que deberían demolerse.

Alrededor del primitivo edificio, en el que se encuentra la turbina y la mayor parte de los elementos de interés hay diversos añadidos que pueden y deben ser demolidos dejando libre el molino primitivo.

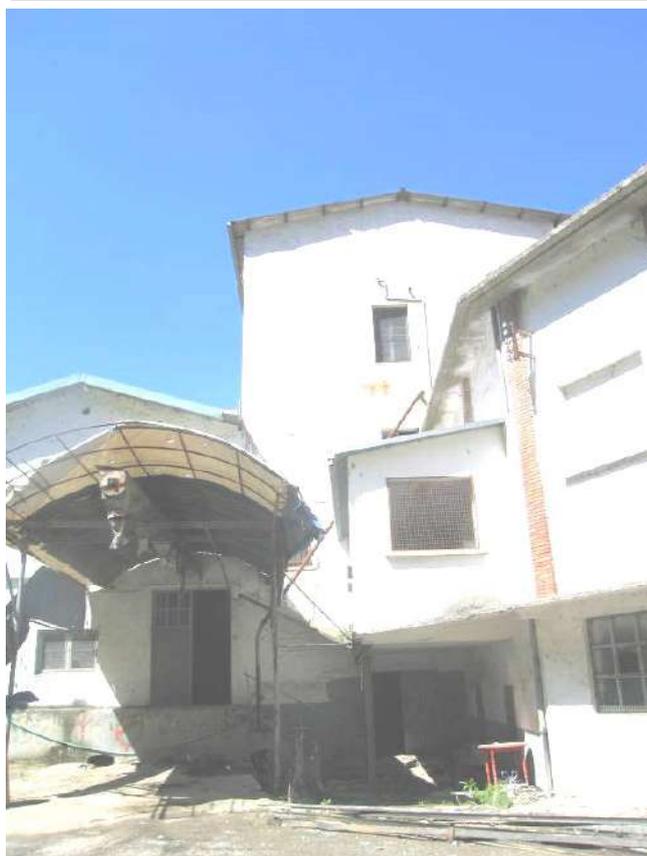
Fotografía 10

El edificio a conservar es el alto de la fotografía 10. Habría que cambiar el tejado que tiene cubierta de fibrocemento instalada seguramente en alguna reforma. La foto 11 corresponde a la parte posterior del edificio, en el que hay un silo de hormigón ado-

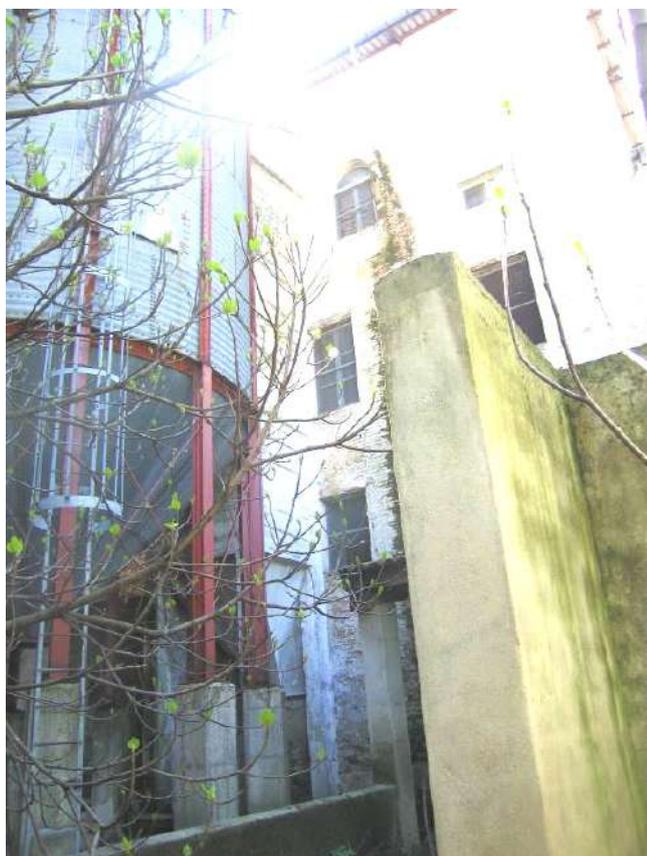
Fotografía 11

sado al mismo que convendría conservar. Puede verse que el edificio es bastante alto, tiene, además de la parte baja tres plantas para la diversa maquinaria. Las paredes están en buen estado, así como la estructura de los pisos, los suelos de madera, escaleras etc.

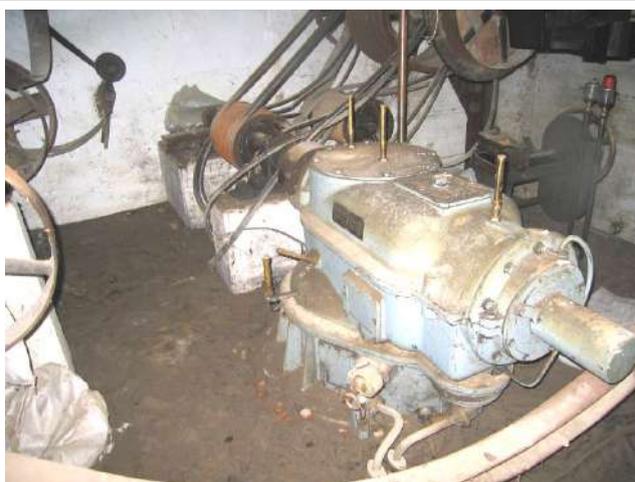
Fotografía 12.

En la foto 12 se ve la parte superior de la turbina, marca Voith, de la que sale, hacia el fondo, el eje con las poleas que harán girar el eje principal de la instalación y al que llega la fuerza complementaria de un motor eléctrico que existe.

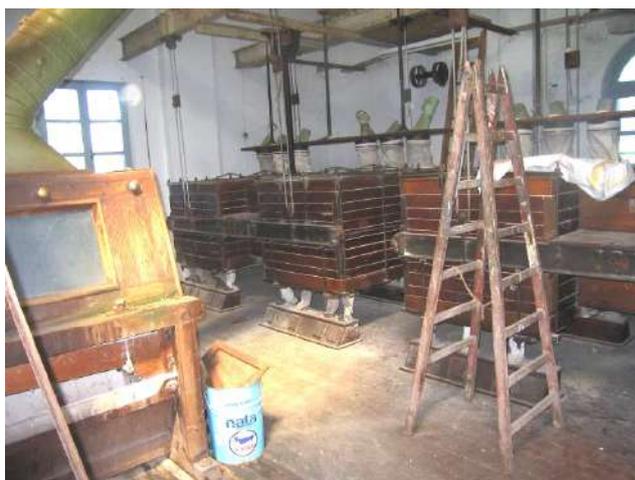
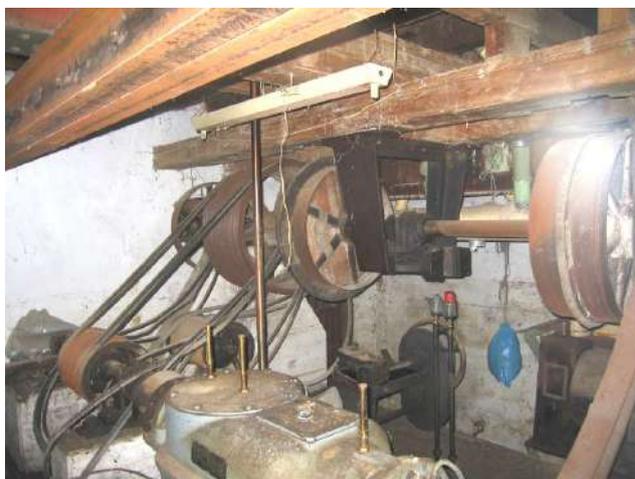
Fotografías 13 y 14.

En la foto 13 y 14 se ven algunas de las máquinas de la harinera con los accionamientos desde el eje principal. Puede verse el buen estado de las máquinas, suelo, estructura, transmisiones etc.
