RESTAURACIÓN DE LA TORRE DE SANTA MARÍA DEL CASTILLO EN LA ALCAZABA DE BADAJOZ

Carmen Cienfuegos Bueno

Lo que a continuación se describe tiene su causa en las obras de restauración de la torre de Santa María del Castillo, –o de la See– en la Alcazaba de Badajoz, financiadas por el Ministerio de Fomento y ejecutadas por la empresa UTE MISTURAS S.A. - GED INTEGRAL S.A. Aunque el proyecto de ejecución había sido redactado en 2015, las obras no comenzaron hasta dos años después, el día 3 de julio de 2017, concluyéndose oficialmente el día 21 de febrero de 2018. Formaron parte de la dirección facultativa la arquitecta que suscribe, con la colaboración de los arquitectos Carlos Franco Cienfuegos y Jesús Boraita Narváez, y el arquitecto técnico José Joaquín Escribano Mediero. El seguimiento y supervisión arqueológica de la obra estuvo a cargo de la empresa Tera, S.L., siendo el arqueólogo responsable José Manuel Márquez Gallardo.

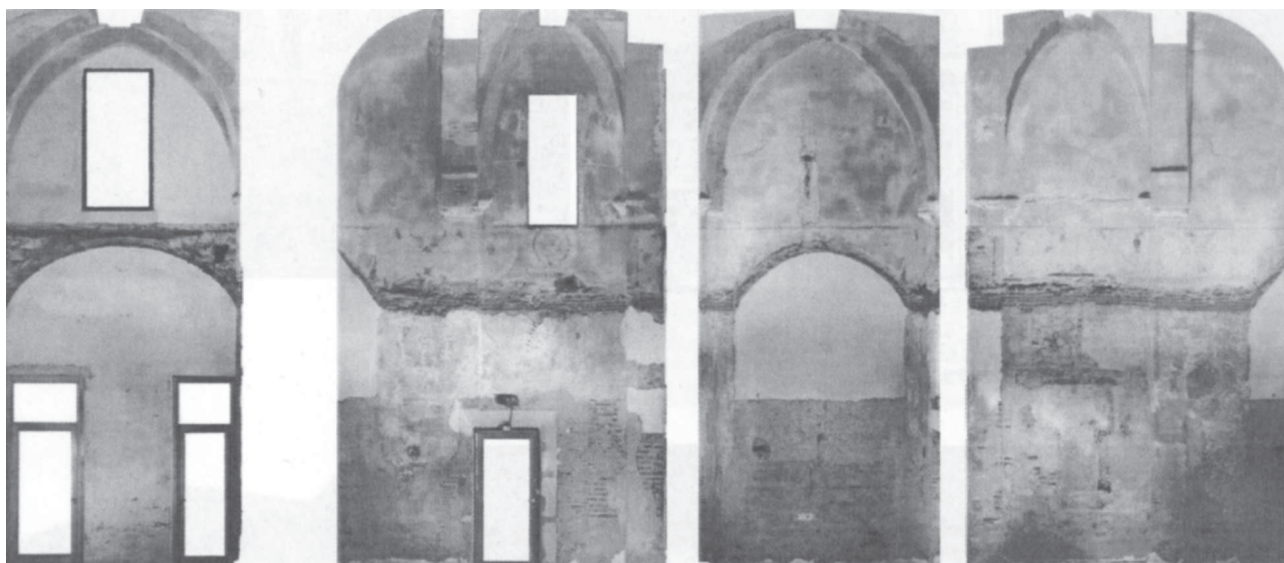
Figura 5.- Fotografías de las paredes interiores de la capilla del Espíritu Santo, antes de la intervención.

Pueden observarse los frogones de la bóveda que subdividía la capilla en dos niveles y que fue demolida durante la intervención de los años 90. Levantamiento fotogramétrico realizado por Alberto Martínez Rubio. 2017

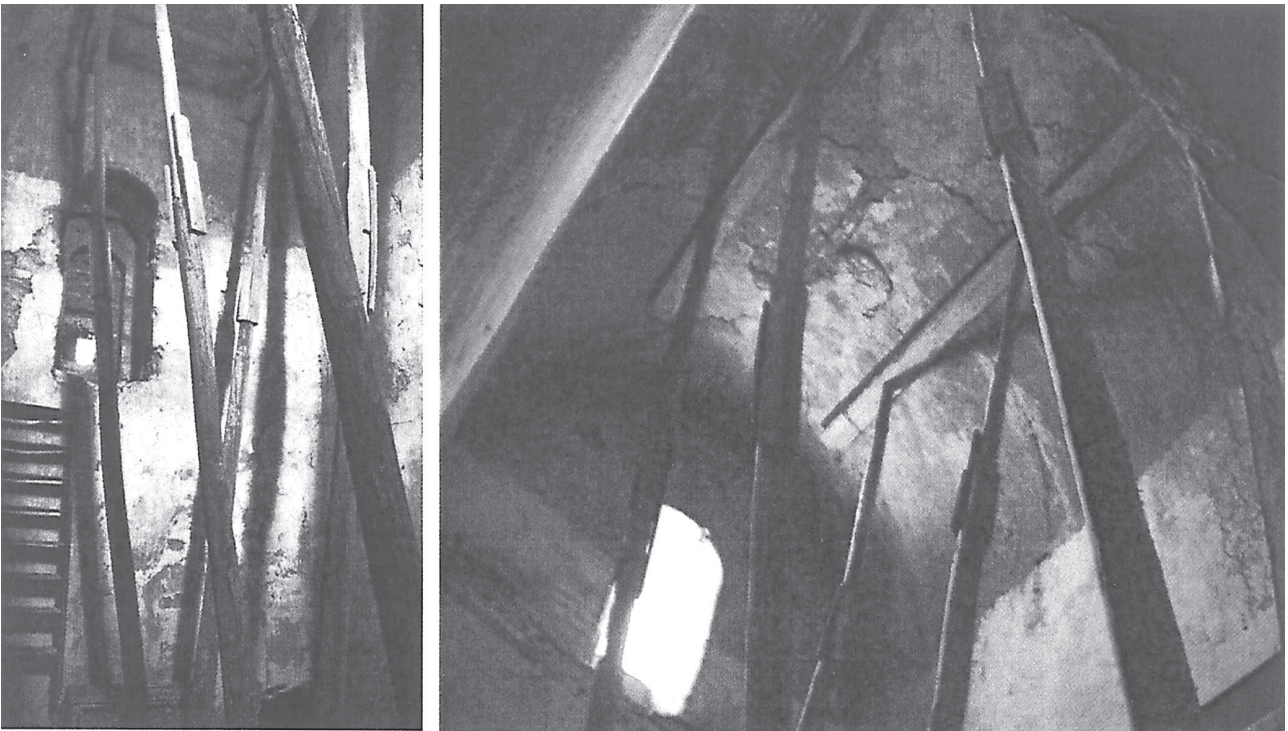
Desde el punto de vista de su estabilidad, el edificio presentaba síntomas de serias lesiones, que afectaban sobre todo a las bóvedas de la “cripta” y de la capilla del Espíritu Santo, y en menor medida, a las de las dependencias del segundo nivel de la torre sacristía. Todas ellas manifestaban grietas y fisuras, que comprometían la estabilidad del conjunto. Esta situación había sido detectada mucho antes de que se iniciaran las obras de 1999, como ponía de manifiesto el apuntalamiento interior de la bóveda de la “cripta”, que debió ejecutarse en algún momento anterior a los años 50 del siglo XX, a la vista de lo rudimentario y arcaico del sistema empleado: una serie de puntales de madera formados por palos de gran longitud colocados en forma de “V”, cuyos vértices apoyaban sobre tablones que descansaban en el suelo de la cripta (Figura 11). Aunque el sistema no carecía de cierto ingenio, lo cierto es que su colocación probablemente empeoró la situación de las bóvedas y arcos de la capilla situada debajo, al concentrar en sus claves las cargas puntuales que pudieran transmitirle los puntales, sin mejorar la de la bóveda que pretendían apelar.

Fig 11.- Puntales en el interior de la “cripta” situada sobre la capilla del Espíritu Santo. Puede observarse el ingenioso sistema empleado para unir las cabezas de los palos, mediante una especie de manguitos formados por tablillas clavadas a los palos. Es poco probable que fueran colocados bajo la dirección de profesionales

Simultáneamente se procedió al apeo de la bóveda de la dependencia situada sobre la citada capilla, –la “cripta”– instalando los correspondientes puntales y sopandas, eliminando así el incorrecto apuntalamiento existente a base de tablones y rollizos de madera cargando sobre la clave de los arcos inferiores.

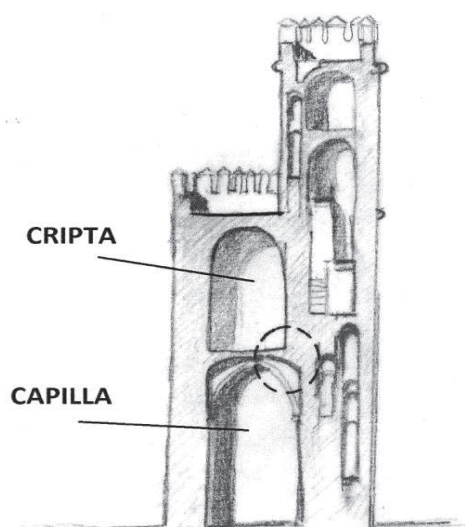
Fig. 12.- Croquis de la sección transversal de la capilla del Espíritu Santo en el que se refleja cómo la pared sur de la “cripta” no está a eje con el muro inferior

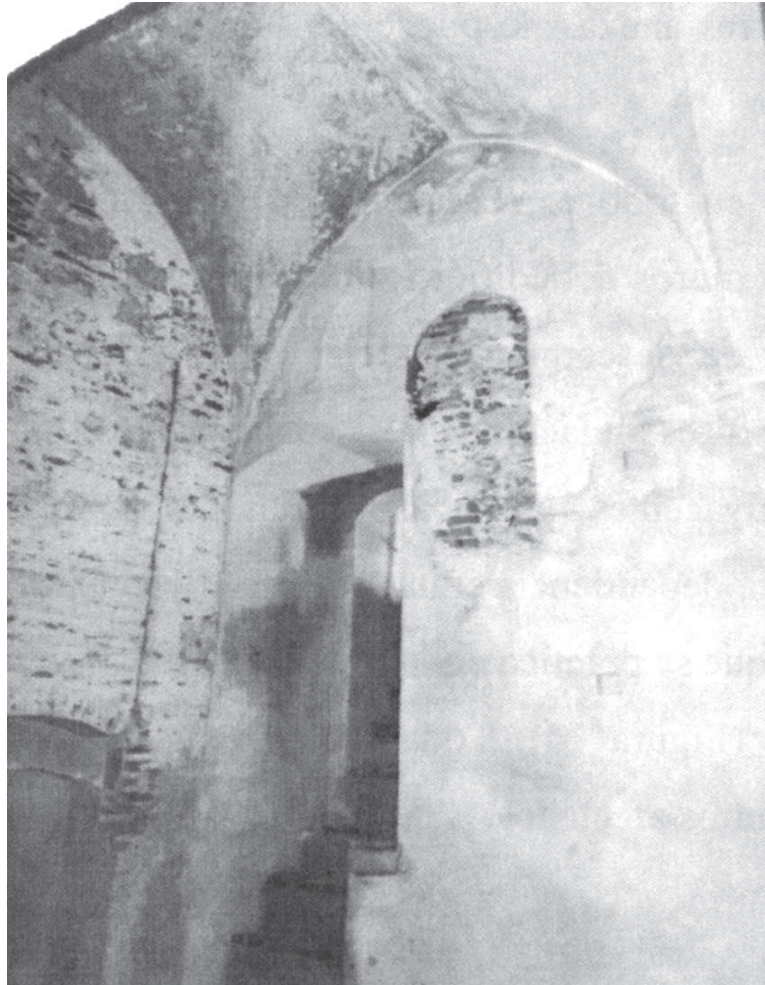
Fig 14.- Pared occidental del primer nivel de la torre-sacristía (Nivel 1). El hueco de acceso a la “cripta”, practicado “en mina” en el extremo de la pared, sin apenas mocheta, debilita el muro, reduciendo su capacidad portante. Pero además la apertura de este hueco hace casi inviable abrir el arco enmarcado en alfiz que aparece a la derecha, sin macizar previamente el actual acceso

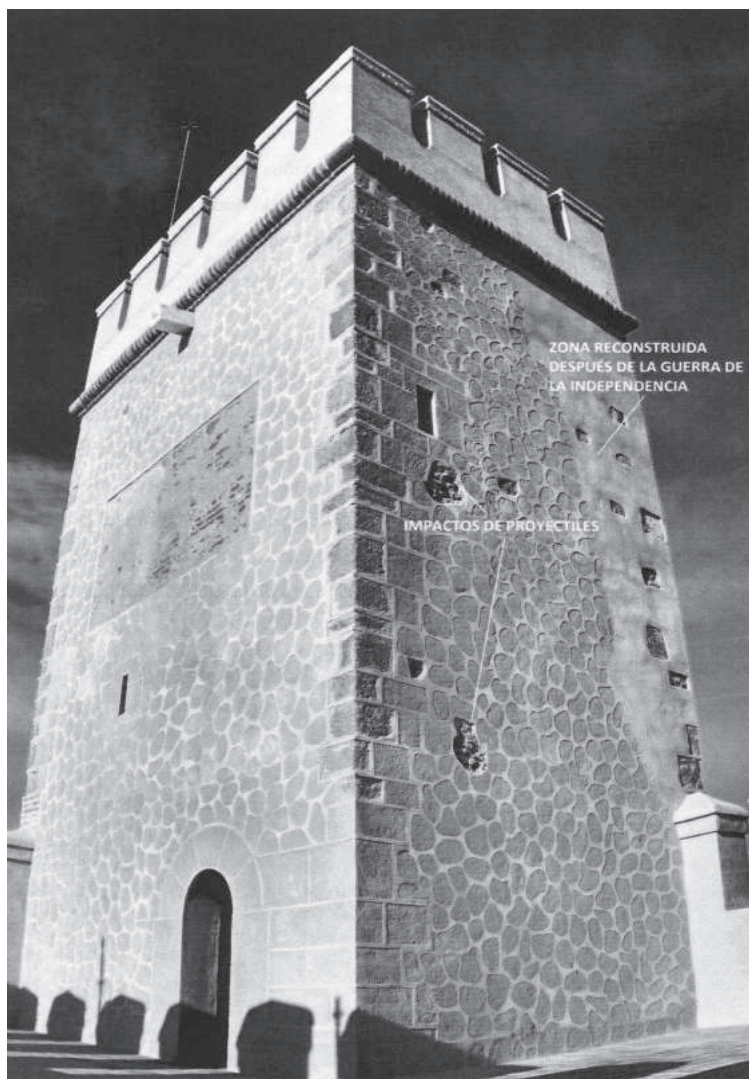
Aunque los historiadores no puedan precisar de modo concreto los ataques que sufrió la antigua iglesia en otros conflictos, de lo que no cabe duda es de que la torre campanario recibió durante la guerra de la Independencia uno o varios impactos de artillería que afectaron gravemente al cuerpo superior, donde se encontraban los arcos de medio punto que se reflejan en el plano de De Gabriel de 1803. Los daños debieron ser más extensos en la esquina noreste de la torre, llegando casi a alcanzar la placa con el relieve de la Virgen y el Niño que se sitúa en la fachada norte, como quedó de manifiesto cuando en el transcurso de las obras de restauración se retiraron los revestimientos cementicios de estas fachadas. Lo dispar de las fábricas revela la precipitada reconstrucción de esa esquina, que debió quedar tan maltrecha que desaparecieron los arcos del campanario (Figura 15). En algunas zonas son aún visibles los impactos de proyectiles de artillería o de fusiles, estos últimos quizá de la guerra civil.

Fig. 15.- Fachadas sur y este del cuerpo superior de la torre-campanario después de las obras de restauración. En la fachada sur se disponían dos escudos pintados, el de la derecha prácticamente desaparecido, que fueron consolidados durante las obras. El de la izquierda conserva una corona al timbre y lo que parecen barras en dos de los cuarteles. ¿Las coronas de Aragón y Castilla?

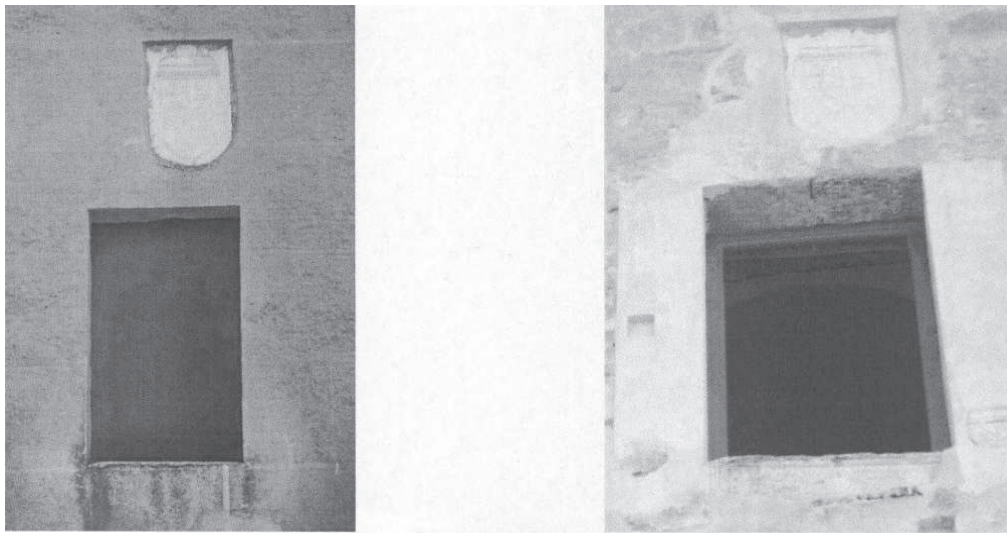
Fig. 16.- A la izquierda, ventana de la dependencia situada sobre la sacristía antes de las obras. A la derecha, la misma ventana después de la intervención. Al eliminarse el revestimiento cementicio salieron a la luz la pilastra visigoda utilizada como alféizar y –a la derecha–, un fragmento de la pilastra que debió romperse cuando se ensanchó el hueco en el siglo XIX

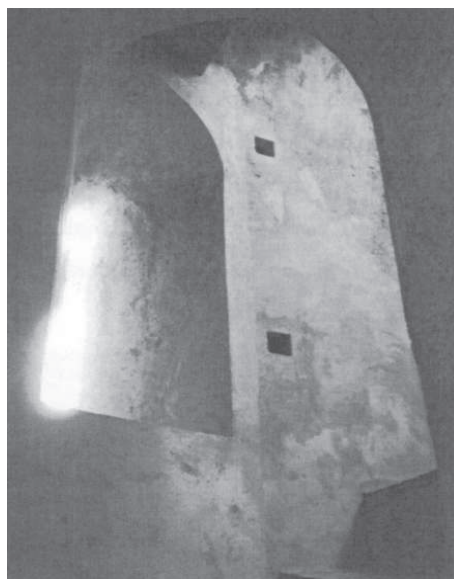
Fig. 17.- Detalle de la torre-escalera una vez concluidas las obras, y de una de las aspilleras que estaban cegadas

En el interior de la torre se procedió al descubrimiento de los accesos a las escaleras que ocupan la torrecilla adosada a la torre de la sacristía, demoliendo los tabiques de ladrillo que cegaban dichos accesos y vaciando el interior de los acúmulos de escombros existentes. Esta limpieza incluyó la apertura de dos aspilleras, una en el primer tramo y otra en el segundo (Figura 17), ambas practicadas en la fachada suroriental de la torrecilla.

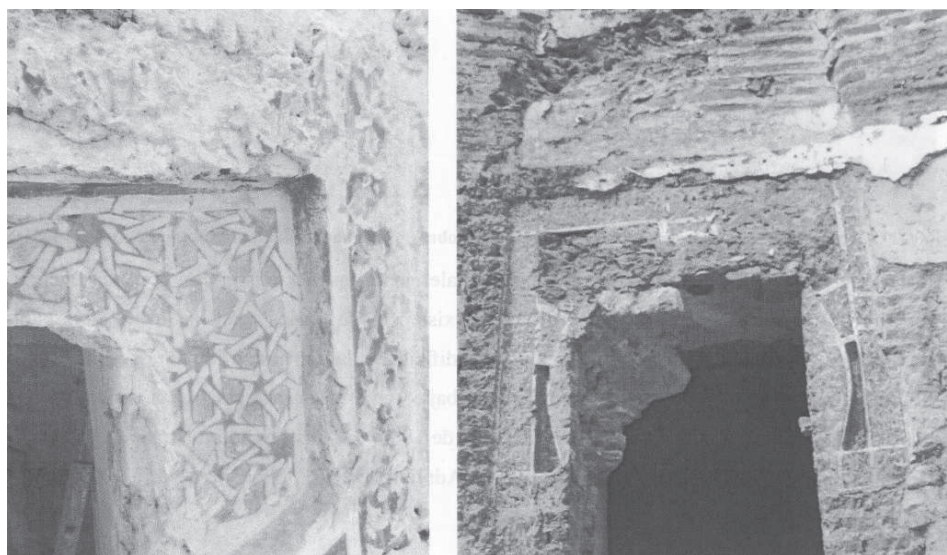
Fig. 18.- A la izquierda, albanega o enjuta de un arco de herradura enmarcado en alfiz en la que ha aparecido decoración de lazo. Este arco se sitúa en la pared interior del ábside de la Capilla Mayor y comunica con la sacristía. A la derecha fotografía del arco antes de las obras de restauración

Simultáneamente a estas operaciones se procedió a la restauración, a cargo de una empresa especializada,¹⁸ de las pinturas murales existentes en la capilla del Evangelio y en el único paramento interior que se conserva de la Capilla Mayor (Figura 18), así como de los grafitis e inscripciones aparecidos en diversos lugares del edificio. El análisis de estas pinturas y de su cronología se contiene en la Memoria Técnica del seguimiento arqueológico de la obra, elaborada por Don José Manuel Márquez Gallardo. Con ocasión de estos trabajos se restauraron y repusieron en su emplazamiento original en la pared norte de la capilla sendos paneles que formaban el epitafio pintado de Don Gonzalo Sánchez de la Rocha, datado en 1374, que había sido retirado en 1999.

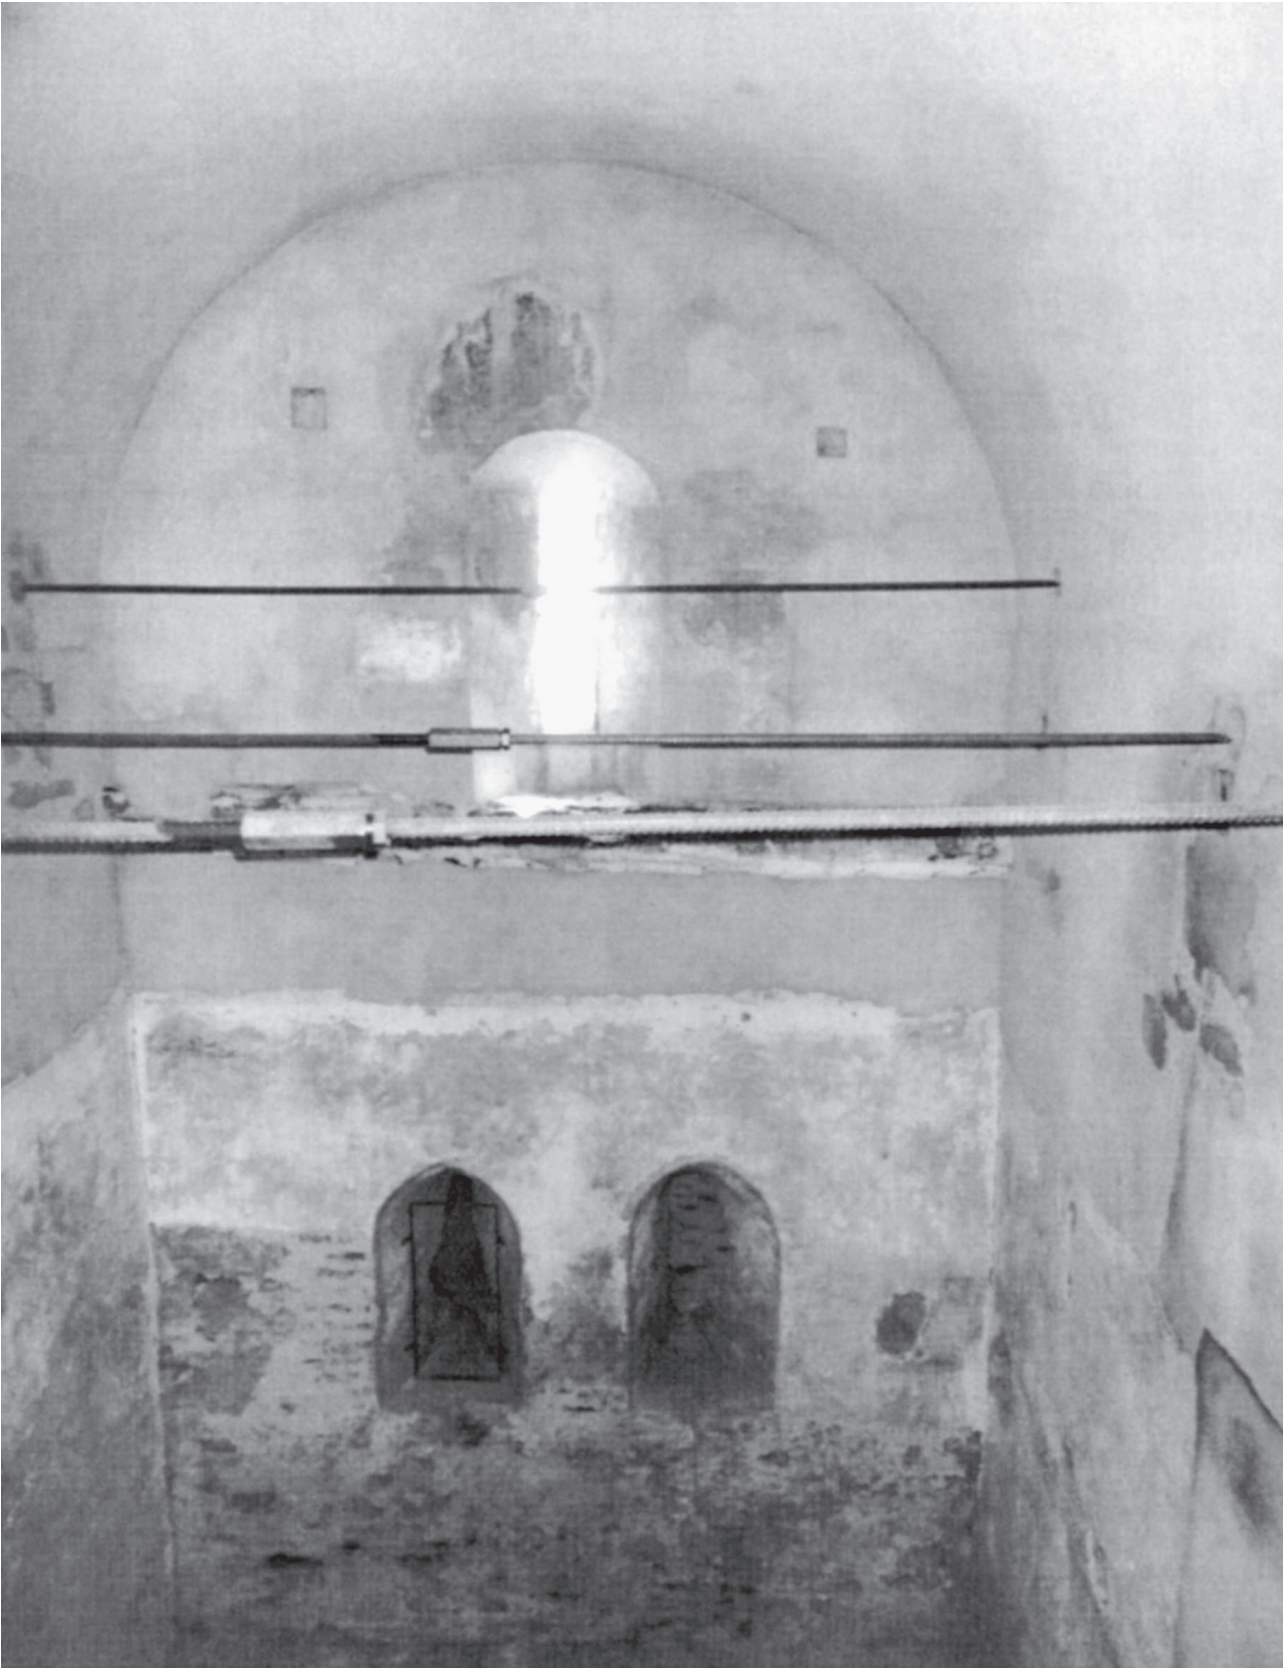
Fig 27.- Pared oeste de la “cripta”. En primer término los tirantes dispuestos para consolidar la estructura. Debajo de la aspillera superior se aprecia una conducción de desagüe, quizá procedente en su día de la cubierta de la capilla mayor. Bajo ella, las dos aspilleras descubiertas tras las catas paramentales

Las intervenciones encaminadas a reparar los daños o a detener la evolución de las lesiones existentes se han ejecutado en las bóvedas de la capilla del Espíritu Santo, en la de la “cripta” y en las del segundo nivel de la torre-sacristía. Han consistido, fundamentalmente, en el atirantado de la bóveda que mayores grietas presentaba –la de la cripta–, el “cosido” mediante grapas de acero inoxidable de las grietas más anchas, y el acuñado de las grietas menores utilizando en general lascas de pizarra o ladrillo fuertemente introducidas en ellas de modo que los elementos constructivos vuelvan a trabajar a compresión. Las fisuras y desperfectos menores se repararon con morteros de cal.
