Vulnerabilidad sísmica de una edificación sujeta a los efectos de la falla geológica de Girón

Seismic vulnerability of a building subject to the effects of the Girón geological fault

La edificación en estudio; se encuentra ubicada en el centro cantonal de Santa Isabel, provincia del Azuay; en las coordenadas: X= 689789321.514, Y= 9636955365.809; a 5 km de la falla geológica de Girón. Esta edificación fue construida en el año 1983 y presenta las características que se indican a continuación:

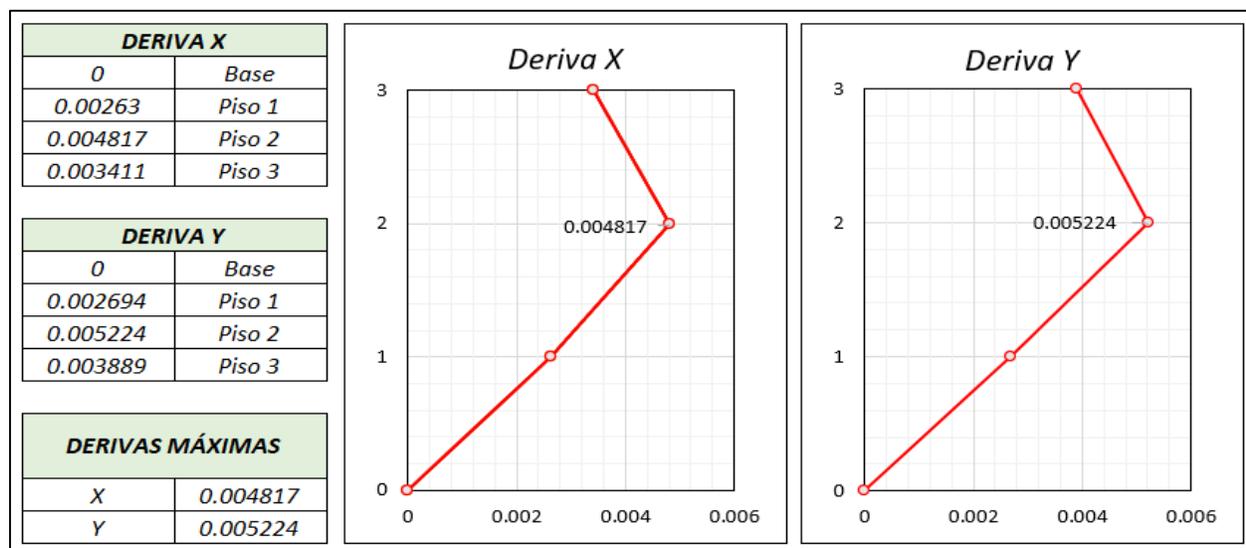
Figura 7: Deriva de piso en sentido X y sentido Y de la estructura.

Las derivas de piso se muestran mayores en la dirección Y, puesto que; la geometría de la edificación presenta menor inercia en esta dirección, sin embargo; estas derivas son menores a las máximas admisibles de 0.02 para estructuras de hormigón armado, por lo que se determina que la edificación cumple satisfactoriamente a este requerimiento.

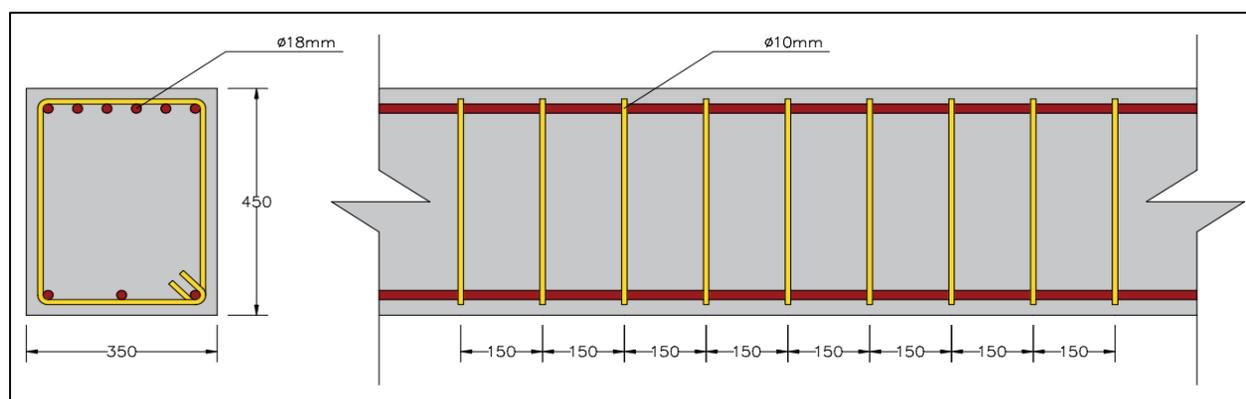
Figura 8: Distribución de acero de refuerzo en vigas de hormigón armado.

Las vigas que conforman el sistema estructural, presentan las características que se muestran en la figura 8, cubriendo luces de hasta 8.2 metros, estas son de gran importancia, puesto que; en estas se deben formar las rótulas plásticas para disipar la energía de un evento sísmico.

En el análisis de las vigas, se determinó que estas presentan varias deficiencias en los estados límites de resistencia y condiciones de servicio. La revisión ejecutada a estas vigas, es a flexión y corte, en la cual se determinó que la sección transversal de la viga resulta insuficiente para el momento que experimenta.

- Las vigas de hormigón armado resultan ser flexibles e incumplen con los límites de resistencia y condiciones de servicio, llegando a experimentar deflexiones considerables bajo cargas de gravedad y al colapso al experimentar un evento sísmico. El acero de refuerzo en las vigas es satisfactorio, sin embargo; el peralte es menor al mínimo requerido.

- Ejecutar un reforzamiento estructural en las vigas, con ángulos de acero estructural con la finalidad de no aumentar considerablemente el peralte y así evitar que se incumpla el criterio columna fuerte – viga débil.
- Mantener las cargas de servicio de la estructura y evitar aumentar la carga muerta generada por los contenidos.
- Reforzar la estructura hasta cumplir con los objetivos del diseño por desempeño, de tal forma que la estructura resulte rígida, estable y resistente.
- Modelar la estructura considerando parámetros propios del sitio, tales como: tipo de suelo, zona sísmica, entre otros y no con los propuestos en las normas establecidas para cada región, siempre y cuando estas resulten ser desfavorables.

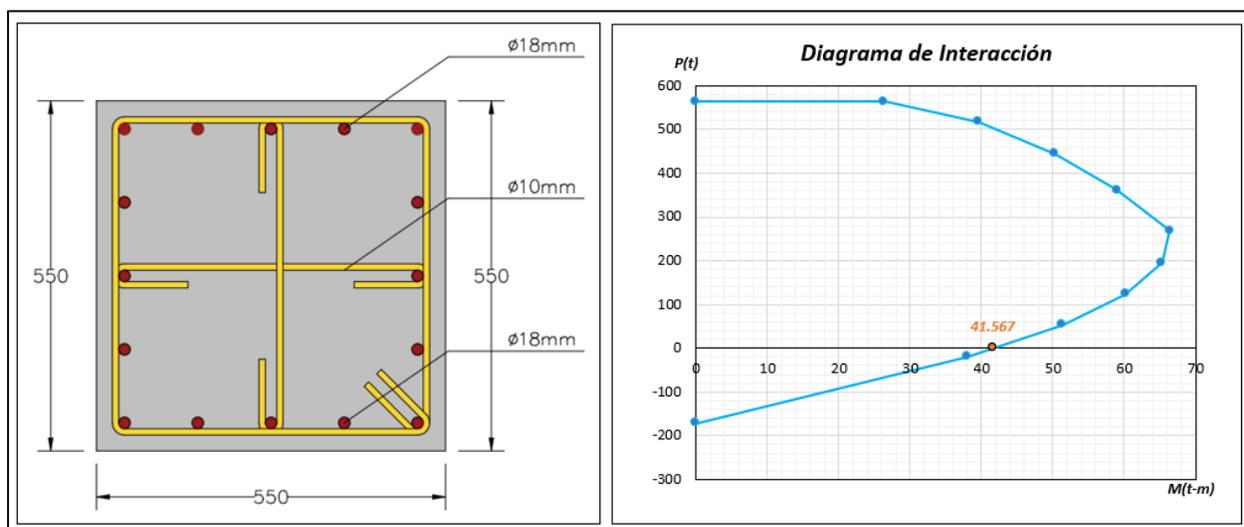
Figura 9: Sección transversal y diagrama de interacción de la columna de hormigón armado.

En el caso de las columnas, estas presentan una sección transversal de 55x55 cm y un diámetro de acero de refuerzo como se indica en la figura 9. Estas cumplen con todos los requerimientos de diseño, por ende; resultan ser adecuadas para la edificación.

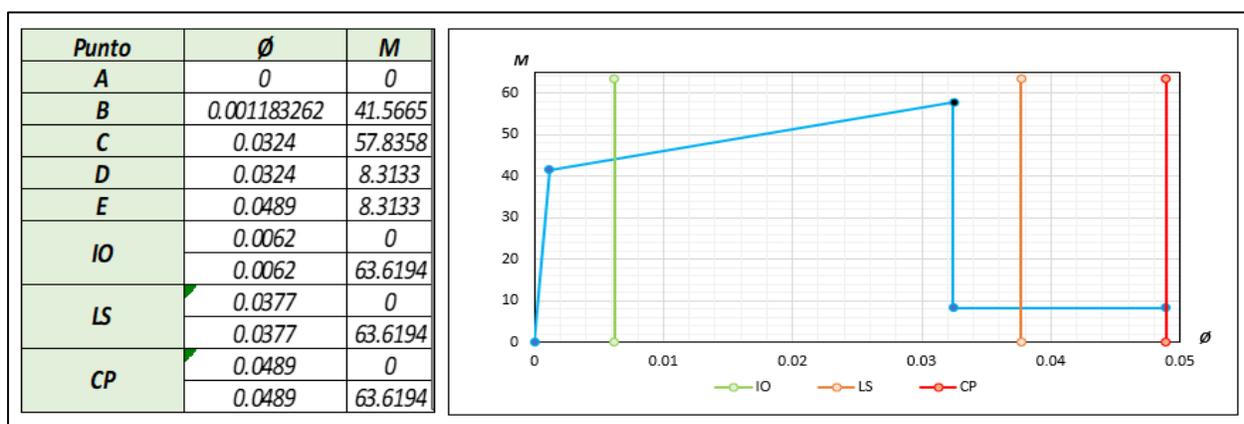
Figura 10: Diagrama momento – rotación de columnas de hormigón armado.

En la evaluación de las columnas se obtuvo el punto de desempeño y se determinó que estas son de alta ductilidad; como se muestra en la figura 10. Además; se verificó los nudos de tal forma que se cumpla el criterio nudo fuerte - viga débil; puesto que, este es el parámetro mas importante de la estructura y se comprueba que este cumple satisfactoriamente y no se existe nudo débil.

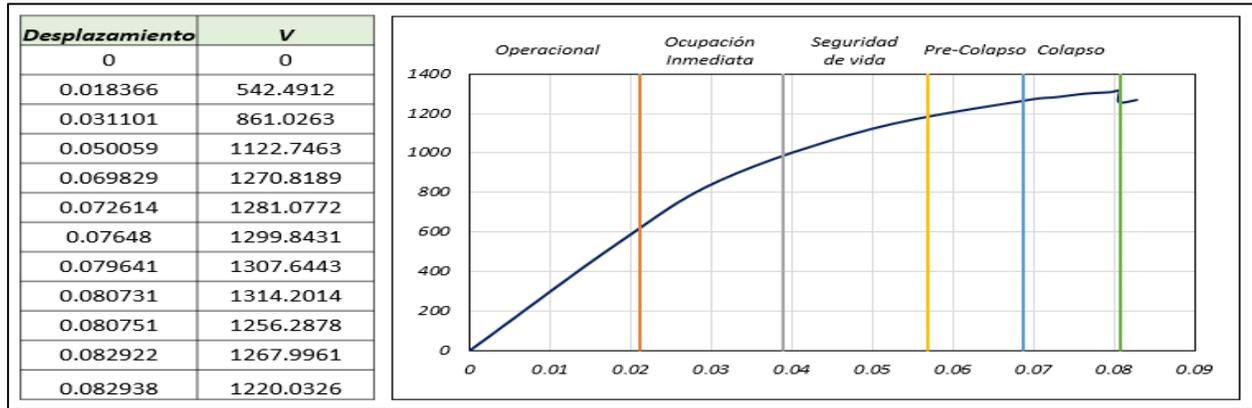
Figura 11: Curva Pushover o curva de capacidad de la estructura de hormigón armado.

El resultado de este análisis es la curva de capacidad o curva pushover, que representa la relación existente entre el cortante basal y el desplazamiento en el nivel superior de la estructura. A partir de

la evaluación, se determina que la estructura es deficiente frente a los diferentes niveles de amenaza sísmica, de tal forma que la estructura frente a un sismo “raro”, llega al colapso.

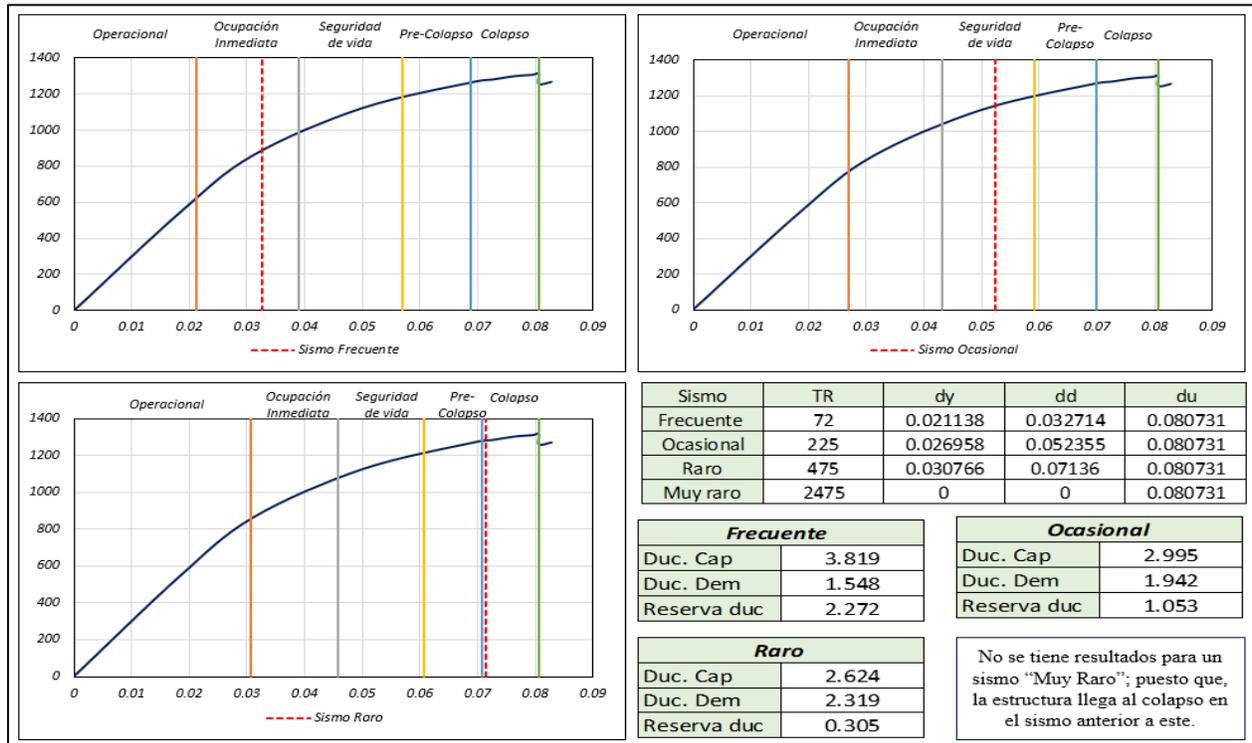
Figura 12: Punto de desempeño para los niveles de amenaza sísmica.

- La edificación se encuentra vulnerable, puesto que; se ha demostrado que la edificación presenta los siguientes niveles de desempeño: para un Sismo Frecuente está en ocupación inmediata (IO), para un Sismo Ocasional está en Seguridad de Vida (LS) y para un Sismo Raro la estructura está propensa al colapso.
