# Análisis del deterioro de los elementos labrados del Edificio 33 de Yaxchilán, Chiapas: un estudio representativo del intemperismo de las rocas calizas de la región del Usumacinta

Haydeé Orea Magaña  
Jimena Palacios Uribe

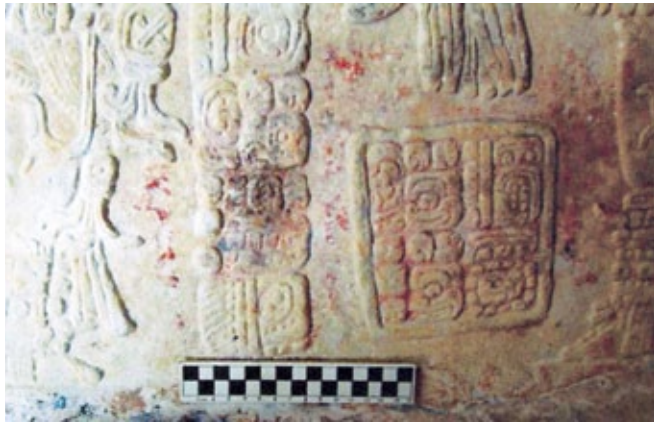
la temporada de conservación y mantenimiento del año 2003 se observaron tanto alteraciones abruptas en los elementos labrados del Edificio 33: manchas de distintas dimensiones y colores en los dinteles (Figura 2), halos y velos blanquecinos en su superficie (Figura 3), así como presencia de escamas localizadas en los relieves de los escalones centrales –VI, VII y VIII– de la escalinata jeroglífica (Figura 3), y de microorganismos.

FIGURA 2. Manchas de color en el Dintel 3 del Edificio 33 (Fotografía: Jimena Palacios Uribe, 2003).

Dos preguntas se plantearon al inicio de esta investigación: la presencia de manchas (de colores rojo, naranja, pardo-rojizo y violeta), así como de velos blanquecinos en los dinteles, ¿se debe a la acción de microorganismos? y, ¿éstos pueden estar provocando algún deterioro físico? Aunque el análisis MEB (Figura 5) reveló la presencia de hongos y algas, no se encontraron estructuras de anclaje al sustrato carbonatado: éstas sólo se asocian con las regiones porosas, por lo que el daño que provocan únicamente concierne a la apariencia.

- Identificar los géneros de los microorganismos depositados en los dinteles, de modo que se comprendan las condiciones que requieren para desarrollarse y analizar las consecuencias a largo plazo de su deposición en el material rocoso.
- Con base en la identificación de los microorganismos en superficie, proponer procesos puntuales para su eliminación que no afecten al sustrato calizo, tomando en cuenta que los dinteles, por su ubicación y las condiciones del contexto, siempre estarán expuestos a la invasión de organismos.
- Revisar continuamente las condiciones del edificio, especialmente de la cubierta, para asegurar que no se acumule tierra o vegetación, ya que estos materiales promueven la acumulación de humedad y bloquean las salidas de agua del edificio, lo que crea nuevos frentes de secado en detrimento de los dinteles.

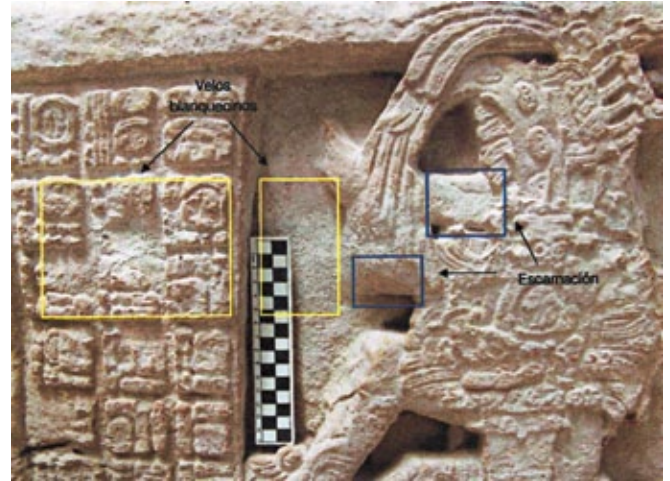
FIGURA 3. Formación de escamas y velos blanquecinos en el escalón VII, de la escalera jeroglífica núm. 2 (Fotografía: Jimena Palacios Uribe, 2003).

En el caso de los escalones centrales de la escalinata jeroglífica, gran parte del agua se ha evaporado por la cara frontal, de manera que el relieve labrado ha funcionado como el frente de secado.

El desprendimiento de sustrato rocoso, que ciertamente se relaciona con el mecanismo de disolución y recarbonatación expuesto con anterioridad, se origina, no obstante, debido a la presencia de zonas con un mayor número de discontinuidades que constituyen puntos débiles en la roca, ante los esfuerzos generados tanto por evaporación abrupta de los materiales disueltos como por su solidificación. El origen de las discontinuidades se encuentra no sólo en la formación de la roca, sino también en el proceso de labrado, lo cual se comprobó gracias a observaciones realizadas en MEB y en el transcurso del ejercicio experimental de labrado. En efecto, la formación del relieve a partir de golpes o rayado crea un gran número de microfisuras, que con el tiempo se convierten en puntos débiles y propician la falta de resistencia de la roca ante cualquier estrés físico. De hecho, los patrones de las microfisuras definen que el material rocoso se desprenda en forma de escamas, lo cual es más evidente en los escalones centrales, debido a que en ellos hay más irregularidades

- Debido a que las condiciones ambientales se están modificando de manera abrupta; a que las esculturas están sujetas ahora a alteraciones diferenciadas en términos temporales y de temperatura-humedad, y a que los procesos de alteración de las calizas no pueden ser detenidos, lo que en conjunto significa que la estabilidad de los relieves está en riesgo, se recomienda recubrir la escalinata. En términos técnicos, se propone que los escalones queden cubiertos por una capa de polvo de piedra fino u otro material permeable que no promueva el desarrollo de microorganismos ni la acumulación excesiva de humedad, en especial en los tres escalones centrales, los cuales presentan los mayores índices de deterioro. Para evitar la creación de frentes de secado diferenciales, los materiales de reenterramiento deben tapar perfectamente los escalones, sobre cuyas caras frontales se recomienda colocar una réplica del relieve de manera que el espectador comprenda claramente la representación escultórica y su relación en conjunto.

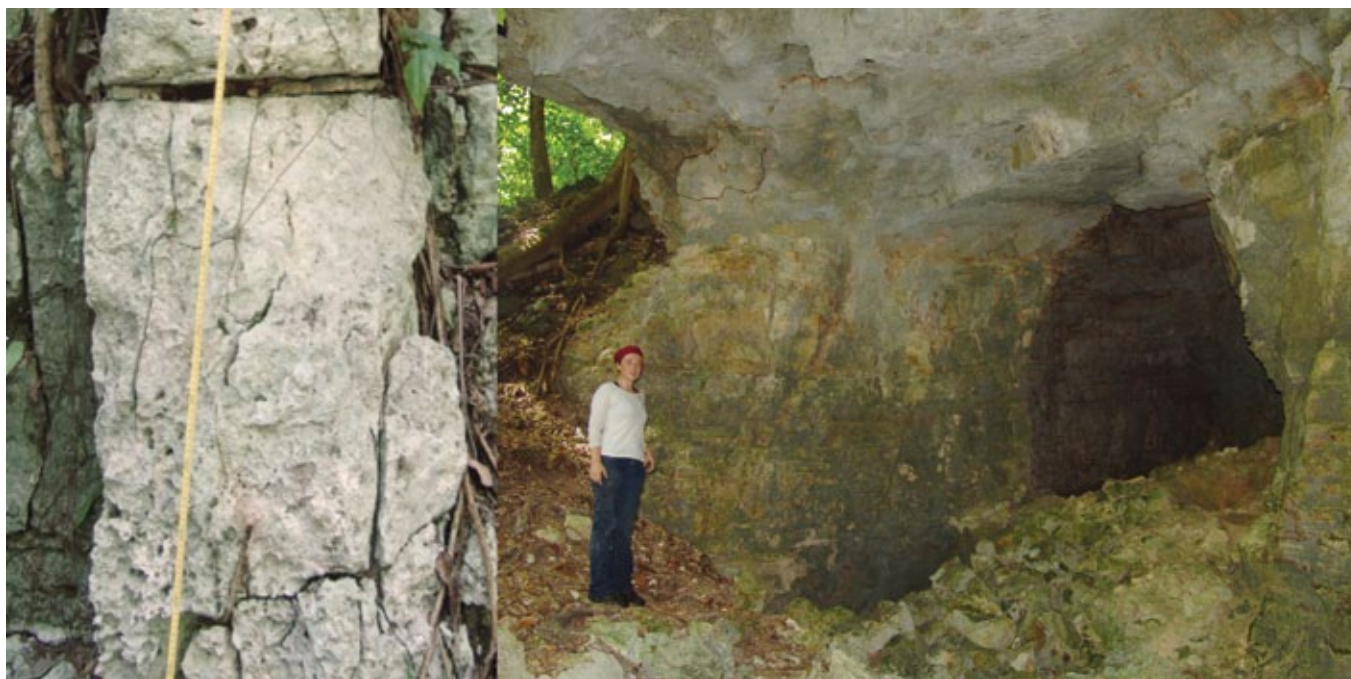
FIGURA 5. Canteras A y B, ubicadas en las inmediaciones del Edificio 33 (Fotografía: Haydeé Orea Magaña, 2005).

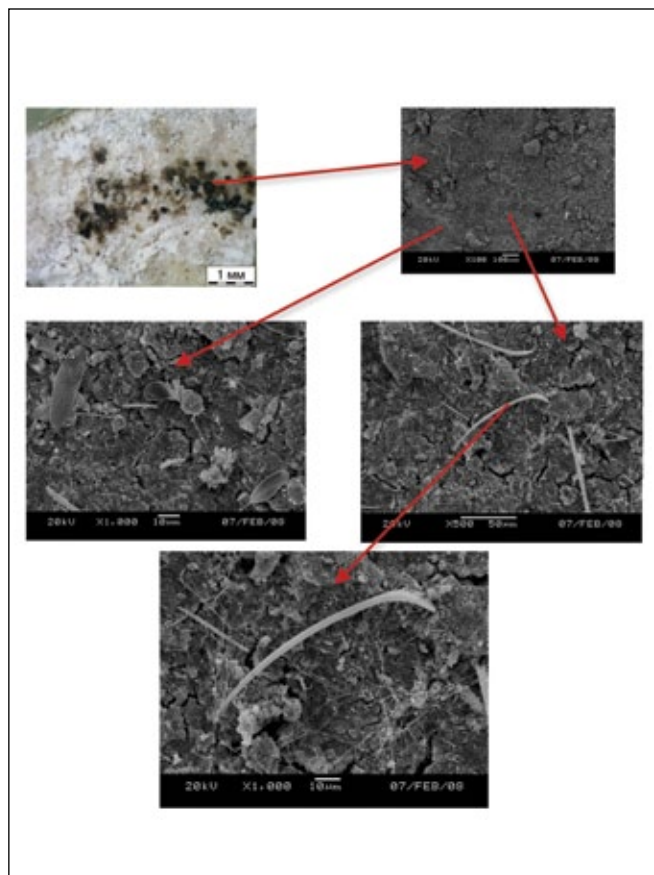
Como resultado de estas observaciones, es posible plantear que la ubicación de los dinteles dentro del propio edificio puede haber propiciado el desarrollo de estos microorganismos específicos, dado que éstos se desarrollan alejados de la incidencia directa de luz solar y en un medio con fluctuaciones abruptas de temperatura, fenómeno análogo a lo observado en una de las paredes de la denominada Cantera B (Figura 6).

En una observación directa en campo, esta alteración se asoció específicamente con la presencia de algas que se han desarrollado debajo de algunas escamas en los escalones centrales de la estructura arqueológica en estudio. Sin embargo, los análisis de las muestras en MEB demuestran que la colonización biológica no tiene relación con el desprendimiento del sustrato rocoso. En el caso de los dinteles, se encuentran microorganismos sólo si estas zonas tienen las condiciones necesarias para su desarrollo —de ahí que se reconozcan como organismos oportunistas—, lo cual significa que si bien no son los causantes de la inestabilidad material de la roca, sí aprovechan la superficie para desarrollarse y causan un deterioro visual que impide una lectura óptima del relieve (Figura 6).

FIGURA 6. Microscopía electrónica de barrido en una muestra del Dintel 2, que presentaba manchas de colores. Las imágenes muestran microorganismos no anclados a una zona recarbonatada (Fotografía: Svyatoslav Inozertsev, Laboratorio de Micromorfología de la Facultad de la Ciencia del Suelo de la Universidad Estatal Lomosov de Moscú, 2008).
