Comparación de guadua *angustifolia kunth* expuesta a agentes atmosféricos, protegida y sin protección, mediante inspección visual y microscopía

Comparison of guadua *angustifolia kunth* exposed to atmospheric agents, protected and unprotected, by visual inspection and microscopy

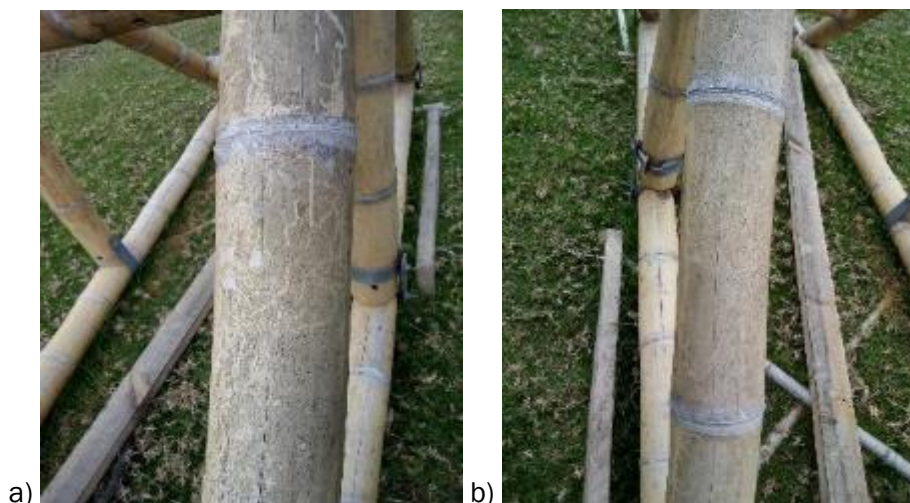
En la etapa inicial de exposición, el material presentó ligeros cambios de color en la superficie, de amarillo a grisáceo principalmente en las zonas de mayor exposición directa a los rayos UV. También, se identificó ensuciamiento y microfisuración leve; como lo muestran las siguientes imágenes ordenadas cronológicamente, se evidencia el incremento del deterioro en el tiempo. En la figura 3 se muestra cronológicamente el seguimiento hecho.

Figura 4. a) Afectación en elemento diagonal; b) lesión luego de exposición.

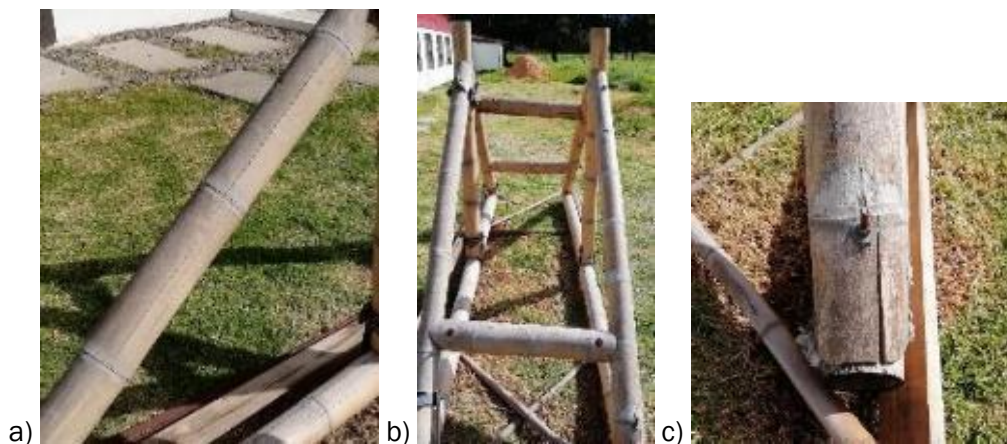
Las guaduas presentan oscurecimiento de la superficie, manchas o ensuciamiento, pequeñas fisuras longitudinales en la superficie, tanto en la superficie con película protectora de lasur a base de solvente (Profilan Colorplus[®]) como en la superficie sin ningún tratamiento. Este deterioro es más evidente en las superficies inclinadas y horizontales de la parte expuesta directamente a los rayos UV.

Figura 7. a) lesión temprana de fotodegradación; b) evolución de las lesiones; c) lesiones en la unión.

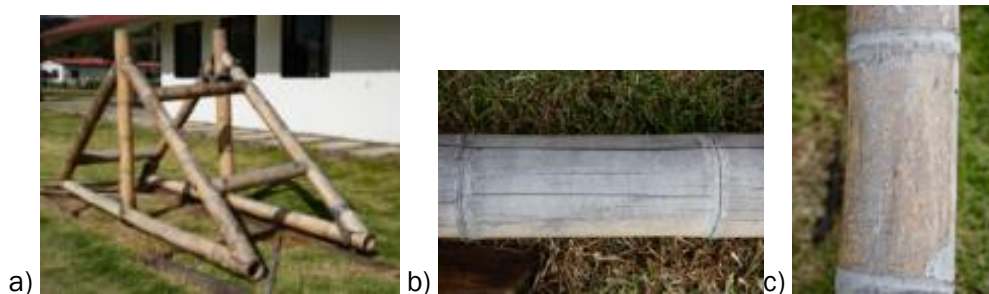
El ensuciamiento se incrementó, así como las fisuras longitudinales, se identifica pérdida de la capa superficial del material tomado un color opaco. También se evidencia oxidación de los tornillos. También se evidencia oxidación de los tornillos. En la figura 8 se muestra el experimento con fecha 24 de julio de 2019.

Figura 8. a) aspecto general de la decoloración; b) aparición de fisuras y grietas en elementos horizontales; c) relación entre el protector y la lesión.

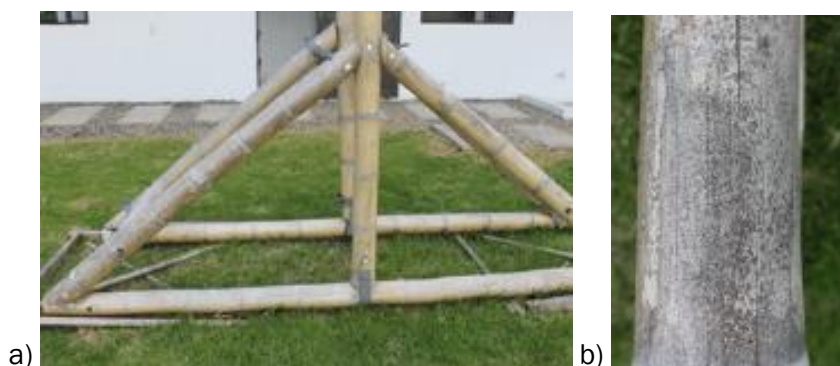
En la figura 10 se muestra la aparición de hongos manchadores fijados a la microfisuración y la diferencia de lejos de la afectación en elementos según la diferencia de ángulo con fecha 1 de agosto del 2019.

Figura 10. a) Deterioro en toda la estructura; b) mancha y deterioro causado por hongo.

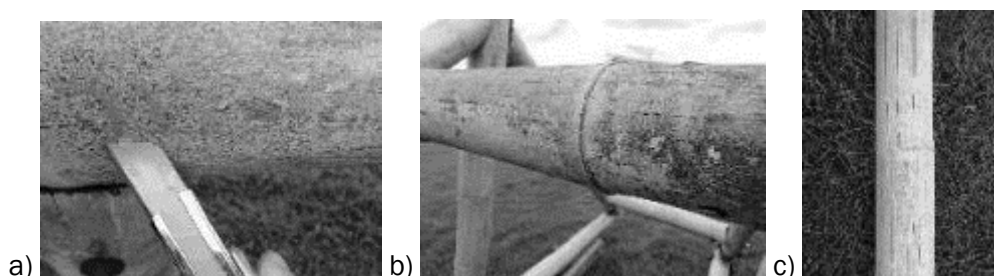
En la figura 11 se identifica aparición de algunos organismos biológicos tales como hongos de tipo cromógeno como mohos manchadores en las superficies más afectadas por ensuciamiento, y pérdida de la capa superficial del material con fecha 15 octubre de 2019.

Figura 11. a) elemento horizontal; b) presencia de organismos; c) vista del elemento inferior en posición horizontal.

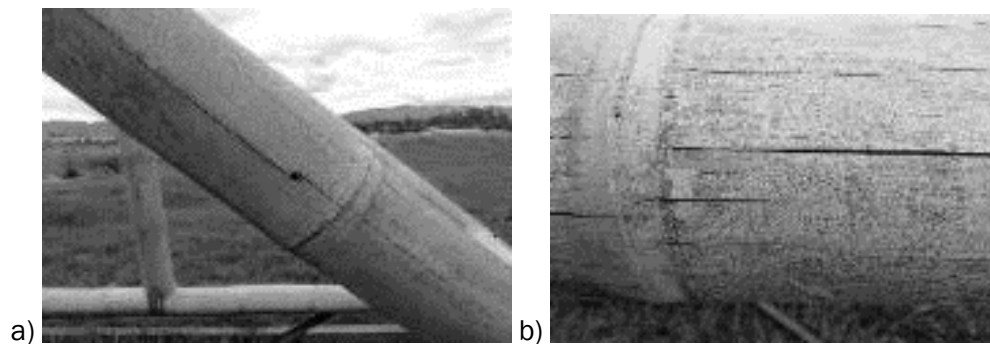
Luego de la foto-degradación, se encontraron fisuras y grietas, las fisuras se presentaron en los puntos de perforación utilizados para la inmunización de la guadua y en las superficies con mayor exposición a la radiación solar; mediante las grietas se da el ingreso de humedad al interior de los canutos, favoreciendo la aparición de microorganismos.

Figura 12. a) Grieta provocada por la perforación fisura en el elemento horizontal; b) fisuras superficiales de más de 0,5 mm.

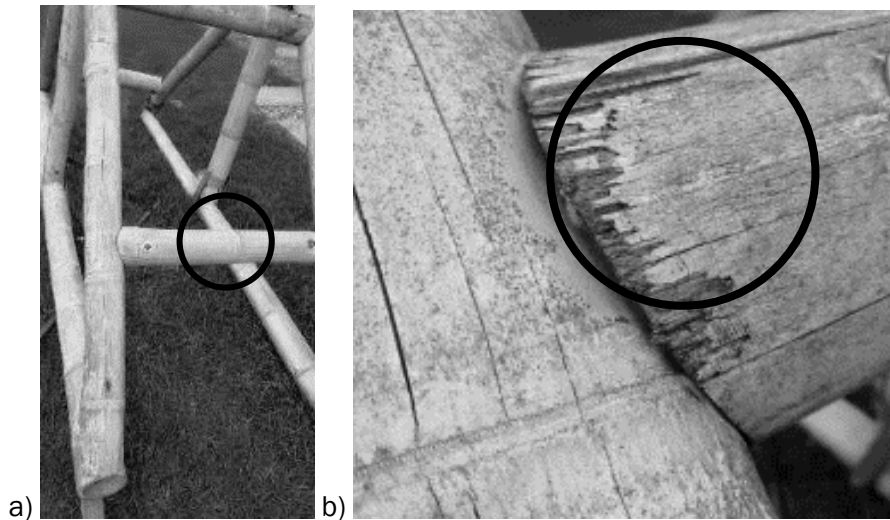
En las figuras 13 y 14 se muestra el prototipo en el momento de hacer la microscopía. Con fecha 15 de octubre del 2019. En el detalle se ve que la zona con sombra no tiene decoloración ni suciedad.

Figura 13. a) Agrisamiento del prototipo a 15 de octubre de 2019; b) detalle de unión y lesión.
Fuente: elaboración propia.

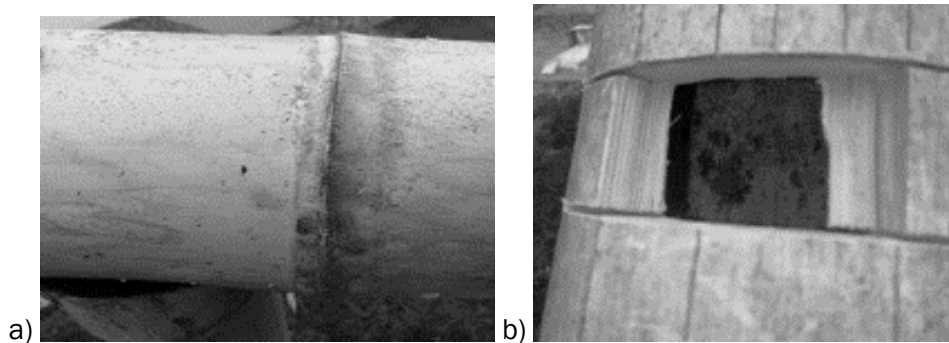
Figura 14. a) Estado del elemento horizontal sin lesiones en la superficie inferior no expuesta;
b) corte para extraer la muestra que se va a registrar microscópicamente.
Fuente: elaboración propia.

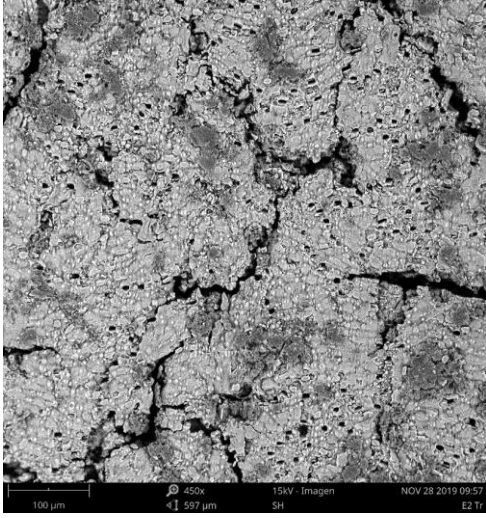
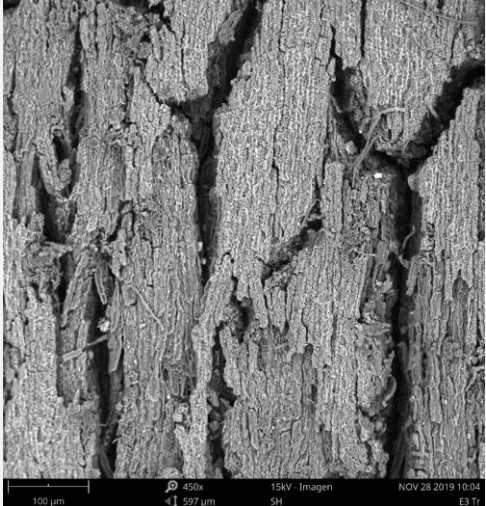
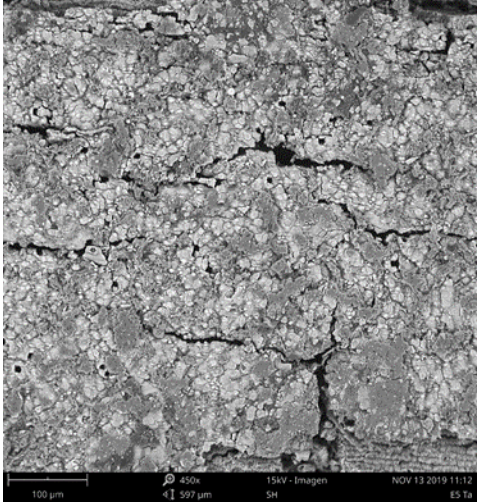
Al analizar las muestras a nivel microscópico se pudo identificar que en la muestra no expuesta se conserva una superficie homogénea y una distribución regular de las partículas que conforman la epidermis del material, cabe aclarar que esta muestra también mantuvo el color amarillo característico del material. Comparativamente, las muestras expuestas sin película de protección, como se puede ver en la tabla 1 (muestras E 2,3 y 5), evidencian deterioro en la superficie, mostrando pérdida de la capa superficial de la epidermis y fisuras con diferentes dimensiones. Como es el caso de la muestra E3, la cual presenta fisuras longitudinales de tamaño considerable.

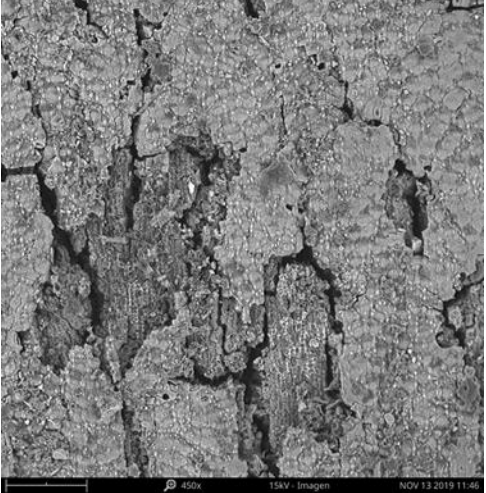
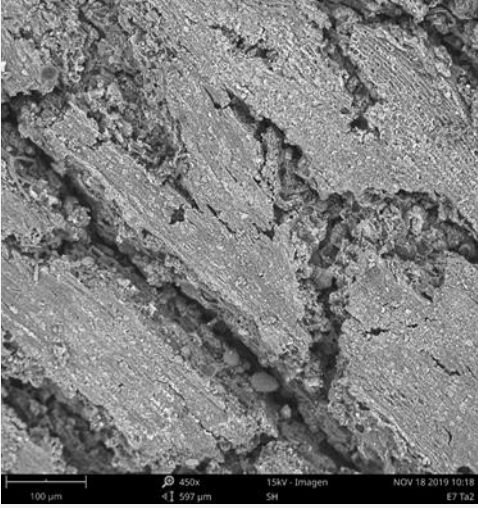
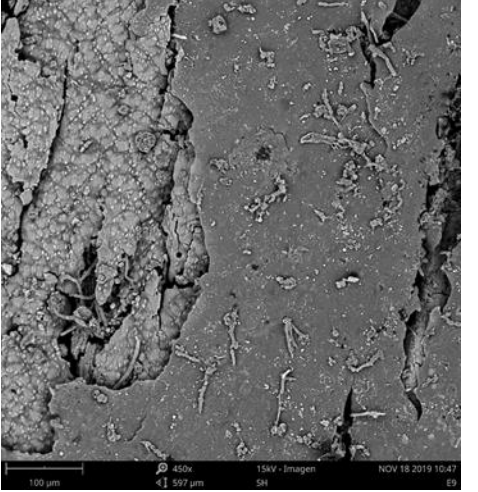
Las muestras expuestas que contaban con película de protección de lasur presentaron alteraciones visibles tanto en la película de protección como en la superficie del material. Comparando estas con la muestra no expuesta SE, se identificaron cambios representativos entre las superficies evaluadas, como, por ejemplo, que la película de protección presentó craquelamiento y rotura, dejando de ser eficiente en la protección del material. La superficie del material también presentó fisuras, craquelamiento y microorganismos, como se evidencia en las muestras E7, E8 y E9. (tabla 2)

El uso de la película de protección lasur tiene la función de evitar el paso de agentes atmosféricos, como la lluvia y los contaminantes, sobre la epidermis del material, sin embargo, según lo detectado en las imágenes microscópicas, para el caso de las piezas analizadas, la película de protección se deterioró de igual manera que la superficie del material, mostrando, en este caso, su poca resistencia a la acción de los agentes atmosféricos.
