# Evaluación de los daños ocasionados por sismos en el Patrimonio Cultural del Estado de Puebla, México♦

♦ Artículo resultado de Investigación. Los sismos del 15 de junio de 1999 y del 19 de septiembre de 2017 dejaron daños y colapsos en el Patrimonio Cultural del Estado de Puebla, México. Este tipo de estructuras posee características particulares que las hace únicas e irremplazables, surgiendo la necesidad de aplicar técnicas y materiales adecuados para su restauración y rehabilitación estructural, sin alterar su valor intrínseco. En este trabajo se da a conocer parte de este Patrimonio Cultural dañado por el último sismo, una aplicación en Google Earth para visualizar los templos y los daños que tuvieron. Además, se presenta los daños en macroelementos producidos por los dos sismos y las técnicas de reparación (sismo de 1999).

# Evaluation of damages caused by earthquakes in the Cultural Heritage of the State of Puebla, Mexico

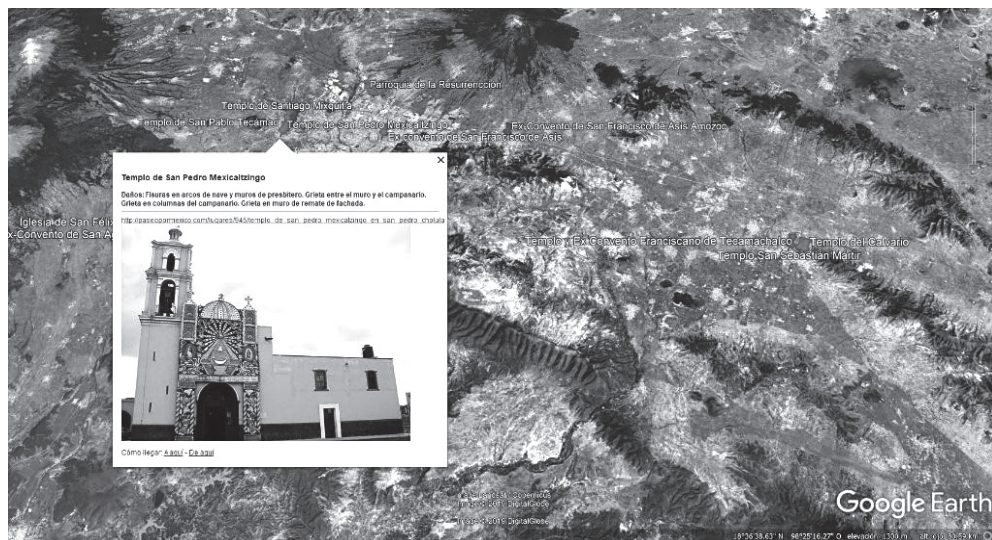
Figura 3. Templo de San Pedro Mexicaltzingo, localizado en el municipio de Cholula, Puebla.

La Figura 3 muestra un ejemplo de las imágenes de los templos en Google Earth, así como su localización, la descripción de los daños y el enlace donde se encuentra esta información.

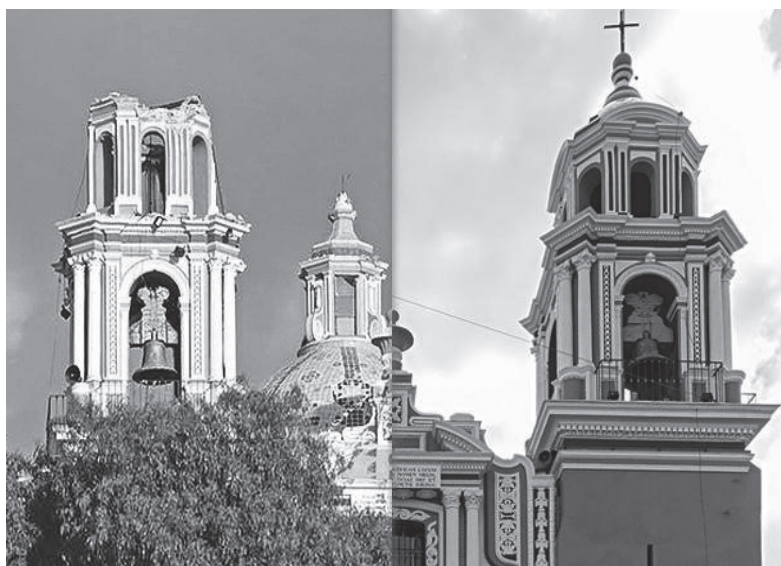
Figura 4. Templo de Nuestra Señora de los Remedios localizado en San Pedro, Cholula.

Las Figuras 4 y 5 muestran las imágenes de dos templos sin daño y el daño que ocasionó el sismo del 19 de septiembre de 2017.

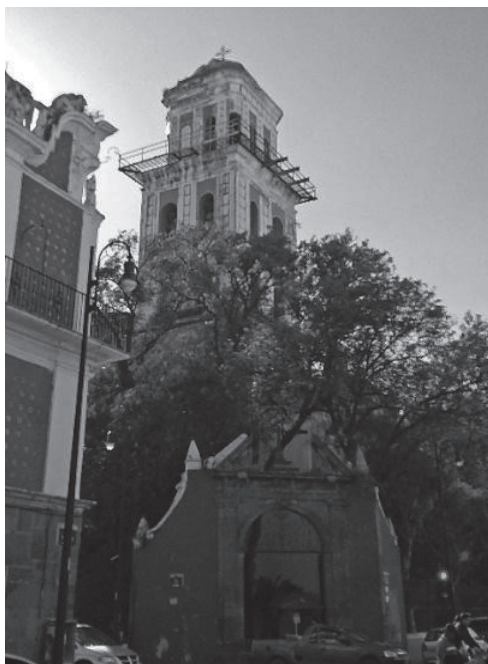
Figura 7. Torre del Templo de San Agustín, ubicado en la ciudad de Puebla.

La figura 7 muestra la torre del Templo de San Agustín. Los autores de este artículo realizaron un estudio patológico en algunas zonas del templo. Se

Con respecto a los daños, se tiene información que data de 1863, donde el templo perdió casi la tercera parte de su torre al servir como fortaleza del movimiento armado. La restauración se realizó en 1870 con mezclas muy pobres y errores constructivos en la bóveda del remate de la torre, que no aseguraron su estabilidad, pero sí propiciaron el deslizamiento y el colapso de esa parte de la torre.

El sismo del 15 de junio de 1999 dañó gravemente el templo, aplastando los muros longitudinales en la región de apoyo del contrafuerte, que restringían el movimiento de la torre. Se formaron fisuras y grietas con desprendimiento de aplanados en la parte central de varias bóvedas, en los muros de la nave y en todas las caras de la torre. El peso estimado de la parte colapsada fue de 75 toneladas, de las cuales gran parte del material cayó sobre la bóveda de la primera capilla del templo en la que se desplanta la torre, formando grietas, fisuras y desprendimiento de aplanados en la bóveda de arista. También tuvo afectación, una ménsula de piedra que soportaba la madera sobre la que colgaba la campana principal.

La magnitud del daño que tenía el templo impidió priorizar acciones para su restauración, por lo que se decidió rehabilitar la torre debido al riesgo que representaba la parte que quedó en pie y que no tenía un soporte estructural que garantizara su estabilidad. En la propuesta de intervención se planteó consolidar la torre desde sus cimientos para estabilizarla y la reconstrucción de la parte faltante a través de una estructura espacial con peso ligero. Esta estructura se cubrió reproduciendo todos y cada uno de los elementos del último cuerpo de la torre con materiales diferentes a los originales, para diferenciar la intervención. Su remate fue a través de una cúpula geodésica, utilizando estructuras ligeras y desmontables, fáciles de construir y de transportar. Definida la estructura, se calculó y se modeló con elemento finito para conocer los esfuerzos ejercidos sobre la torre y la parte original de la misma que quedó en pie. Los resultados sirvieron para concluir que los apoyos de la estructura espacial deberían tener juntas de neopreno para amortiguar los esfuerzos de tensión y de torsión, así como tirantes interiores sujetos a los muros del primero y segundo cuerpo de la torre para lograr la homogeneidad del conjunto (Benítez, Fernández, Morales y Lobato, 2017).

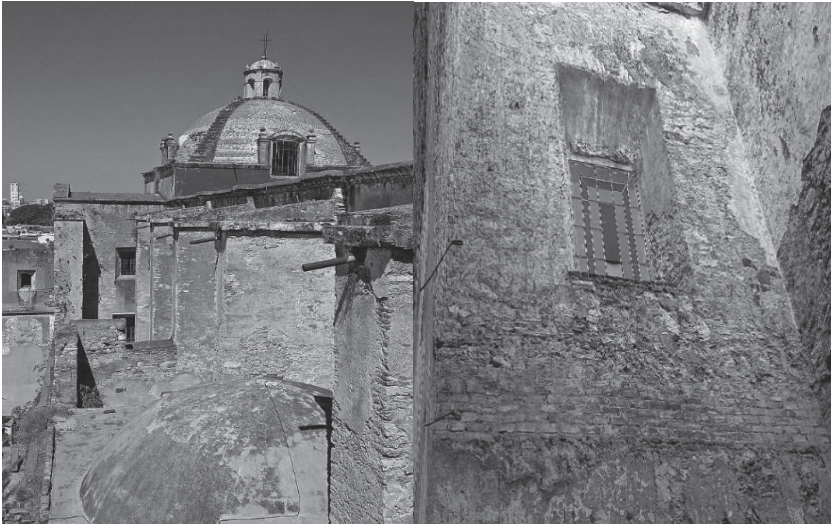
Figura 8. Vista lateral izquierda del Templo de San Agustín y muros del patio.

La Figura 8 muestra la vista lateral izquierda del Templo de San Agustín y parte de dos muros del patio, donde se observa fuerte degradación de materiales por intemperismo y falta de mantenimiento.

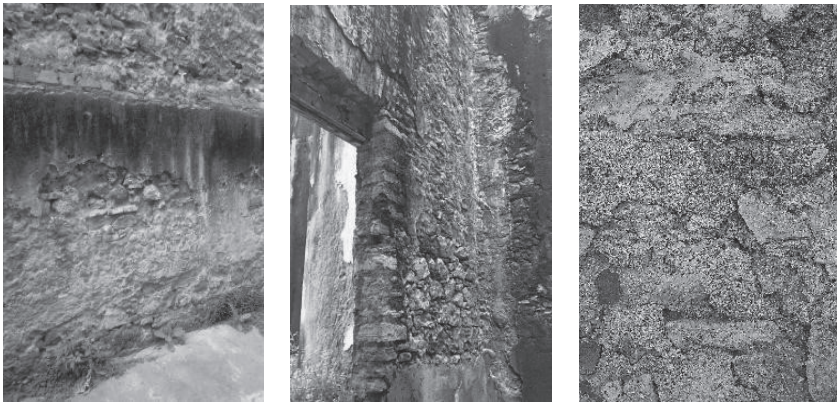
Figura 9. Mamposterías combinadas en muros externos del Templo de San Agustín.

La Figura 9 evidencia detalles de mamposterías combinadas con rocas de diferente tipo e inclusive pedacería de ladrillo rojo común, la superposición de las mismas, en algunos casos, sin confinamiento con mortero. De igual manera, se puede observar la degradación de materiales que han dado origen a patologías por la falta de mantenimiento.

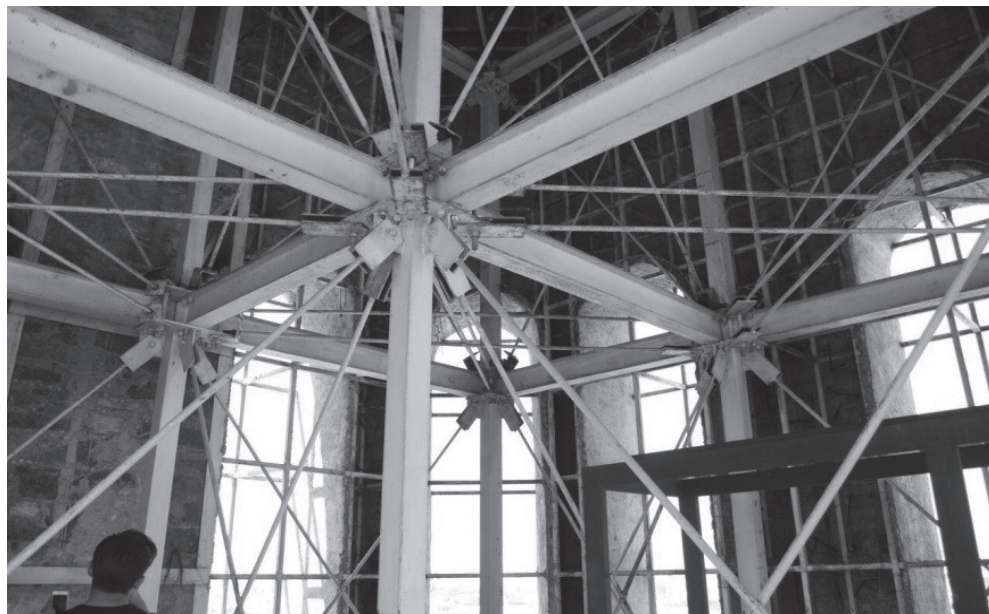
Figura 10. Estructura tridimensional que estabiliza la torre del Templo de San Agustín.  
Fuente: Máximo (2017).

Durante el sismo del 19 de septiembre de 2017, la torre se comportó satisfactoriamente, lo que demostró que las técnicas de reconstrucción fueron ideales, soportando un sismo de magnitud mayor a la del sismo de Tehuacán. Si las técnicas de reconstrucción dieron buenos resultados, las reparaciones inconclusas y la falta de mantenimiento originaron patologías importantes en sus materiales; por ejemplo, la falta de mantenimiento de la estructura tridimensional de acero que estabiliza la torre, ya muestra patologías por oxidación, como se puede observar en la Figura 10.
