APROXIMACIÓN A LA EVOLUCIÓN HISTÓRICA DE UNA INFRAESTRUCTURA PORTUARIA: EL MUELLE DE MAURA DE SANTANDER, DEL SIGLO XVIII A LA ACTUALIDAD

Francisco Javier Prego Martínez

Dr. Ingeniero de Caminos, Canales y Puertos
Responsable Dpto. I+D+i. **Misturas, S.A.** Ourense, España
Grupo de Geotecnologías Aplicadas (GEOTECH). Universidade de Vigo (UVigo)
Vigo (Pontevedra). España
e-mail: i-d-i@misturas.es; web: <http://www.misturas.es>

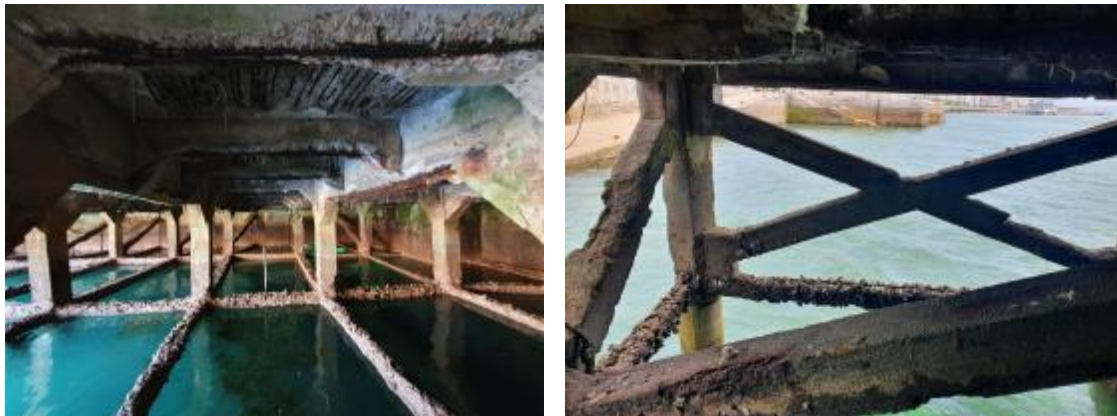
Con el paso del tiempo, la estructura de hormigón armado del muelle empezó a dar señales de deterioro, apreciándose a simple vista **daños estructurales** que aconsejaron analizar en profundidad sus patologías. Por ello, la Autoridad Portuaria de Santander, como administración propietaria del muelle, encargó en 2018 a la empresa RyC Proyectos y Servicios de Ingeniería S.L.P. el informe “Estudio de Seguridad Estructural del Muelle de Maura” [14]. Este informe puso de manifiesto su avanzada degradación estructural por procesos patológicos del hormigón, debidos principalmente al agresivo ambiente marítimo en el que se sitúa y al tiempo transcurrido desde su última reconstrucción (más de 80 años).

Figura 18: Patologías en el Muelle de Maura en techos (izquierda) y en las vigas y riostras de la estructura porticada de hormigón (Fotografías de [8] y [14]).

Todos los análisis realizados coincidieron en señalar que **no había daños que supusieran un peligro inminente de colapso del muelle**: técnicamente hablando, no se apreciaron patologías relacionadas con los denominados *Estados Límite Últimos (ELU)* de servicio. Sin embargo, se descubrió que la estructura que configura el muelle estaba afectada por importantes procesos de degradación relacionados con la agresividad del ambiente marítimo: la carbonatación del hormigón ha dado lugar a la pérdida de sus cualidades protectoras, posibilitando el

inicio de la corrosión en las armaduras y la fisuración de los recubrimientos, por incrementos de volumen de las propias armaduras expuestas al agua de mar.

Se trata de un problema derivado de la **exposición prolongada a ambiente marino**, muy habitual en este tipo de infraestructuras portuarias. La ubicación de la estructura dentro de la zona de la carrera de mareas produce una gran exposición del hormigón armado a un ambiente muy agresivo, que con el paso del tiempo da lugar a patologías relacionadas con su durabilidad.

- **Picado completo de los recubrimientos** dañados por la acción marina.
- **Cepillado mecánico de las armaduras** mediante la aplicación de un arenado, chorreado o granallado minucioso, de forma que se elimine la capa de laminación, de óxidos y de partículas extrañas.

- **Colocación de armaduras solapadas o soldadas** con las existentes, en caso de pérdida de sección de la ferralla, tanto en los cercos como en las armaduras longitudinales de la estructura. El proyecto contempla el uso de armaduras de acero (de tipo B500 S) previamente protegidas, galvanizadas o pasivadas mediante el uso de un mortero monocomponente a base de conglomerantes cementosos, polímeros en polvo e inhibidores de la corrosión de última generación.

Por último, sobre las **vigas y losas** del muelle, además de la aplicación de una nueva capa de **recubrimiento** con un mortero de baja retracción y alta resistencia, en las vigas que conforman las retículas de las losas **se fortaleció la armadura inferior** con la incorporación de 3 barras de acero Ø20 longitudinales. Finalmente, se aplicó un recubrimiento especial, con propiedades elastoméricas, que actúa como barrera protectora frente al CO₂ (componente químico que favorece el proceso de degradación): se trata de un novedoso procedimiento que consigue un efecto protector anticloruros y anticarbonatación, generando un acabado uniforme de las superficies que quedarán luego expuestas a la acción marina continuada.

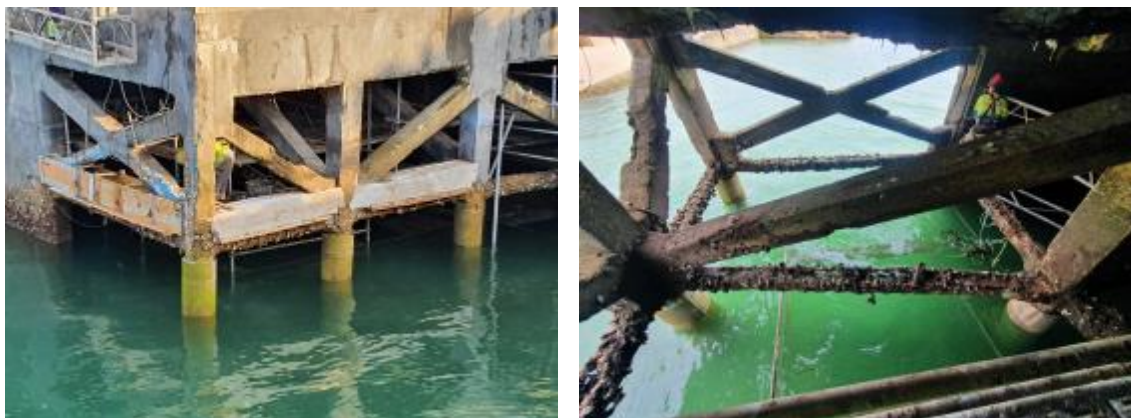
Figura 19: Efectos de la corrosión en el exterior e interior de los pórticos de la estructura del muelle (Fotografías de [8] y del autor).

En lo relativo a los **pilares y riostras**, se trataron aplicando **protectores anticorrosión** y formando un nuevo **recubrimiento**, con la aplicación de morteros estructurales de alta resistencia y retracción compensada. La actuación en esta parte de la obra se completó con la colocación de una protección provisional mediante una lámina de PVC en los elementos sometidos a la carrera de mareas, para evitar la disgregación del mortero en las primeras horas de aplicación.

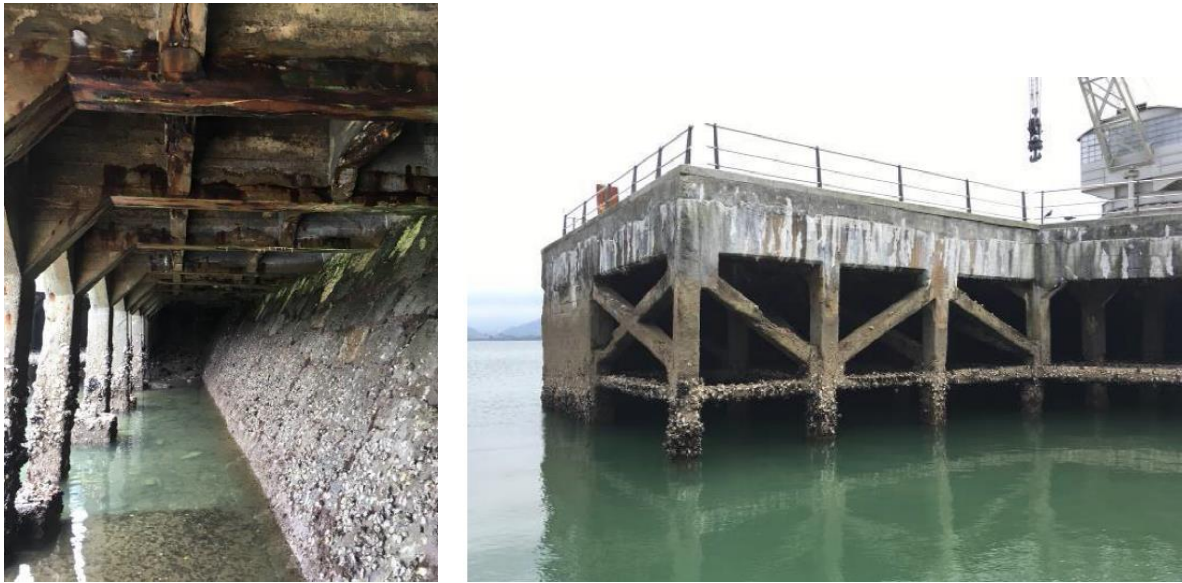
Figura 20: Corrosión avanzada y pérdida de materiales en vigas y pilares del interior de los pórticos del muelle (izquierda); vista de la estructura exterior desde el mar, en las inmediaciones de la “Grúa de piedra”, a la derecha (Fotografías de [8] y [14]).

En el caso de los **pilotes**, se colocaron además **camisas de fibra de vidrio** translúcidas, de 520 mm de diámetro, selladas posteriormente bajo el agua, mediante la inyección de un mortero estructural de alta resistencia y retracción compensada: el objetivo de este tratamiento es prevenir el ataque de los cloruros.

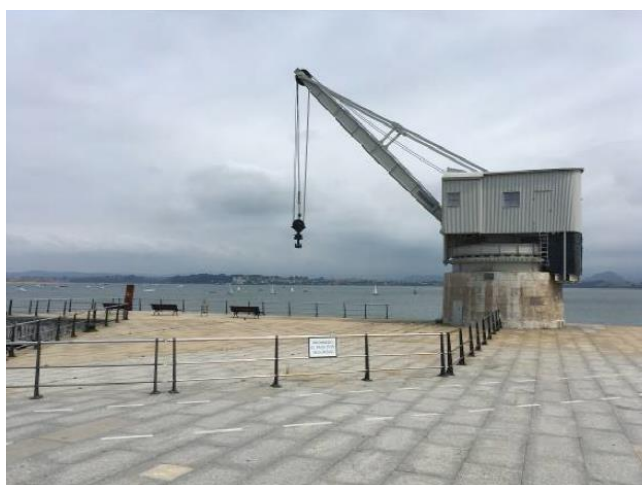
Figura 21: Vallado del Muelle de Maura en las inmediaciones de la “Grúa de piedra”, tras haberse detectado patologías severas en su estructura (Fotografía del autor).

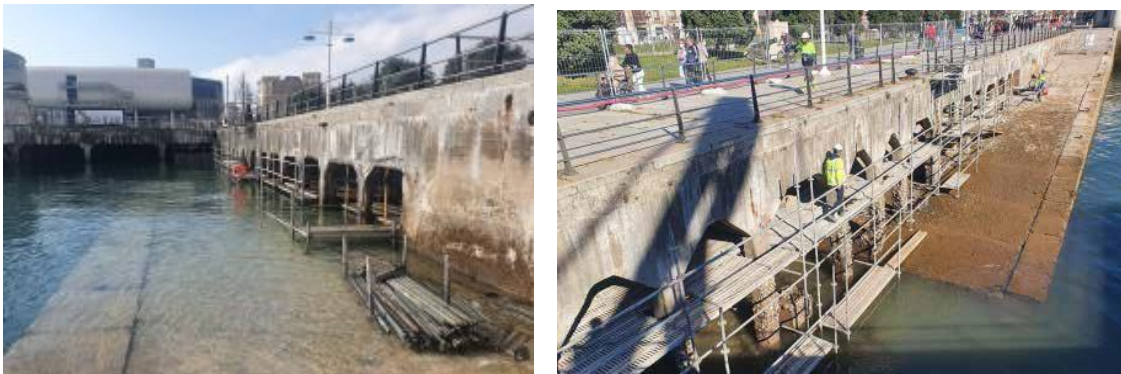
Figura 25: Colocación de andamios y escaleras de acceso al muelle (Fotografías de [8] y del autor).

Para acceder a la estructura en su totalidad fue necesario la colocación de andamios metálicos tubulares, facilitando el acceso a la parte inferior de la estructura con una escalera, con independencia del nivel de la carrera de mareas. En la rehabilitación exterior de los muros de las partes este y sur del muelle se colocó también un andamio colgado, como se aprecia en las Figuras 25 y 26.

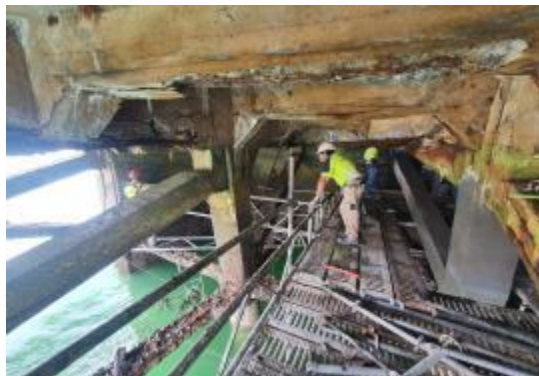
Figura 26: Trabajos de reparación del muelle en su interior [8].

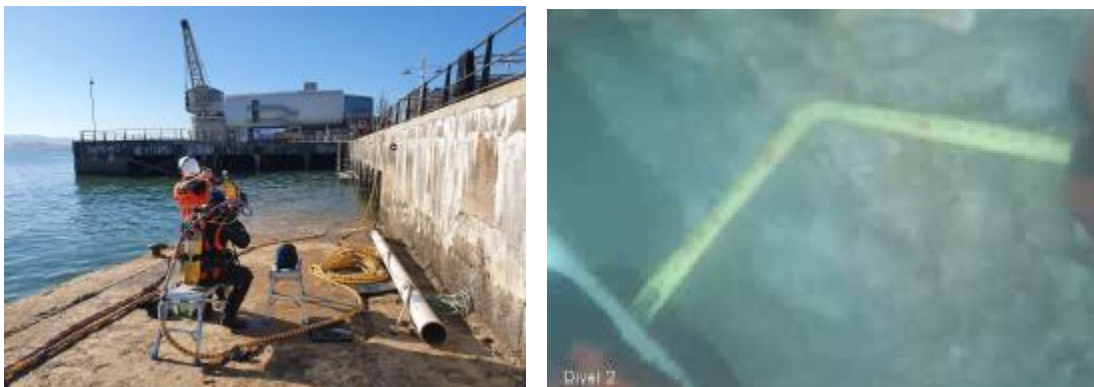
Figura 27: Preparación de los buzos y actuaciones subacuáticas en la reparación de los pilares del Muelle de Maura [8].

Los trabajos proyectados se iniciaron desde los niveles inferiores del muelle, restaurando en primer lugar los elementos sumergidos: por este motivo, fue necesario contar con **buzos especializados** para esta fase de la obra, especialmente delicada y compleja.

Otro aspecto complicado fue la colocación de las camisas protectoras previstas en los **pilotes hincados** en el fondo de la bahía: se hizo necesario apoyarlas en terreno firme, para garantizar que el sistema con el relleno de mortero aguantase durante el fraguado y posterior endurecimiento del material añadido, hasta funcionar de manera solidaria con los pilotes. Para lograrlo fue necesario, en algún caso, realizar el dragado del fondo alrededor del pilote, con la consiguiente exigencia para los buzos durante los trabajos subacuáticos [8].

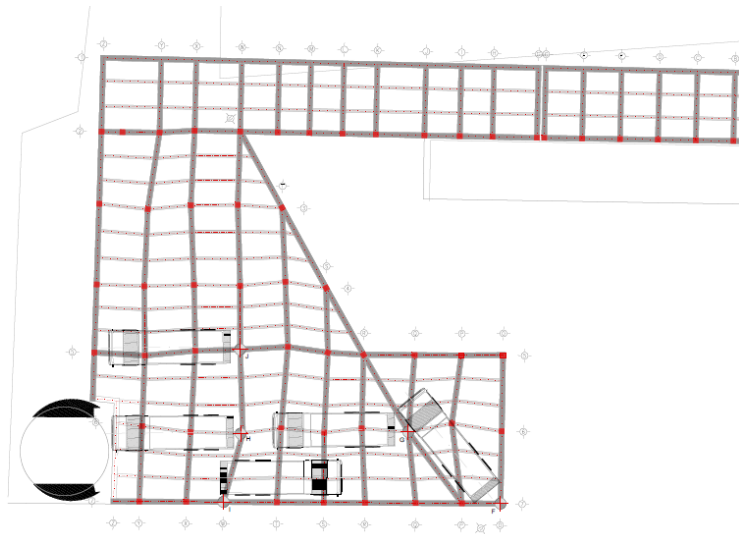
Figura 28: Ubicaciones del camión en la planta del muelle durante la prueba de carga final, recogidas en el proyecto de rehabilitación estructural [16].

A la terminación de los trabajos previstos, el Muelle de Maura fue sometido a una **prueba de carga final**, para garantizar su resistencia a las solicitaciones previstas en el proyecto [16]: se hizo circular un camión de 8,10 m de largo, 2,50 m de ancho y 7 t de peso, cargado adicionalmente con 19 t más de peso, que fue situado 10 minutos sobre varios puntos de control definidos en el proyecto, comprobando

topográficamente que no aparecieran asentamientos ni deflexiones significativas en los 10 minutos posteriores a la descarga, como efectivamente sucedió.

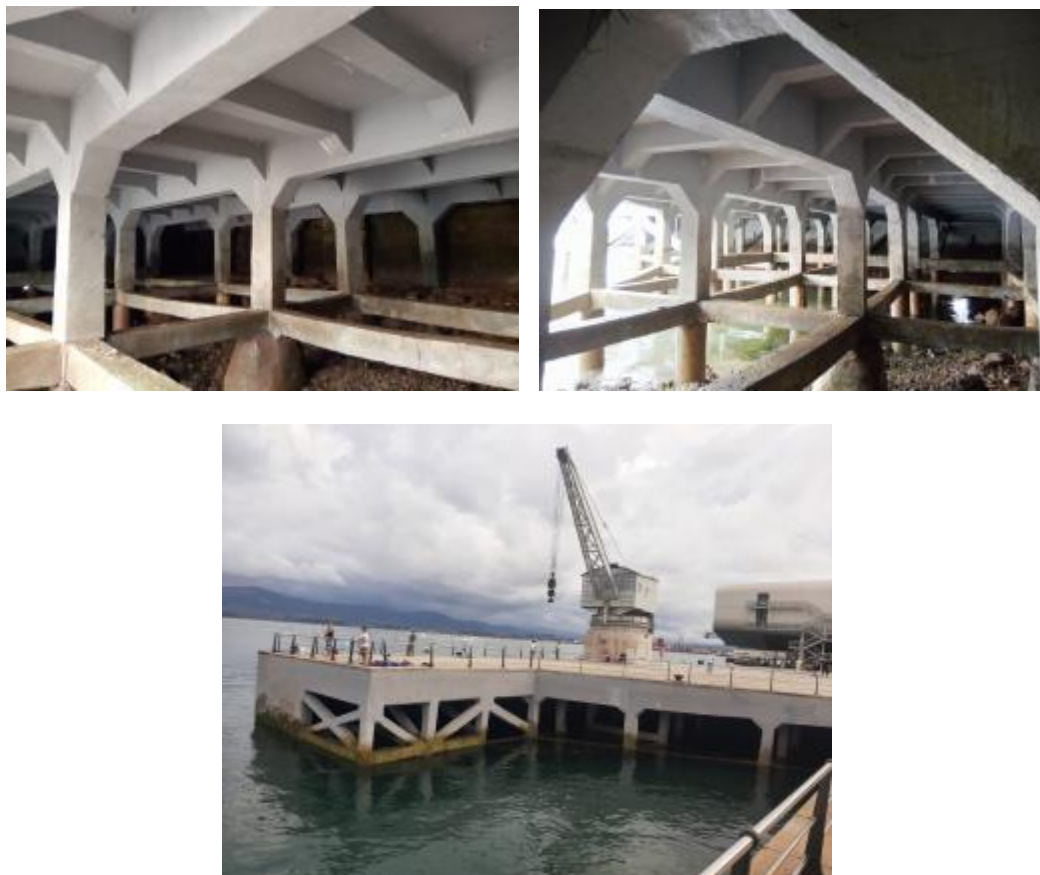
Figura 29: Diversas vistas del Muelle de Maura una vez restaurado, tras la finalización de las obras (Fotografías de [8] y del autor).
