El bien patrimonial Mina de Gualilán

Claudia N. Mallea

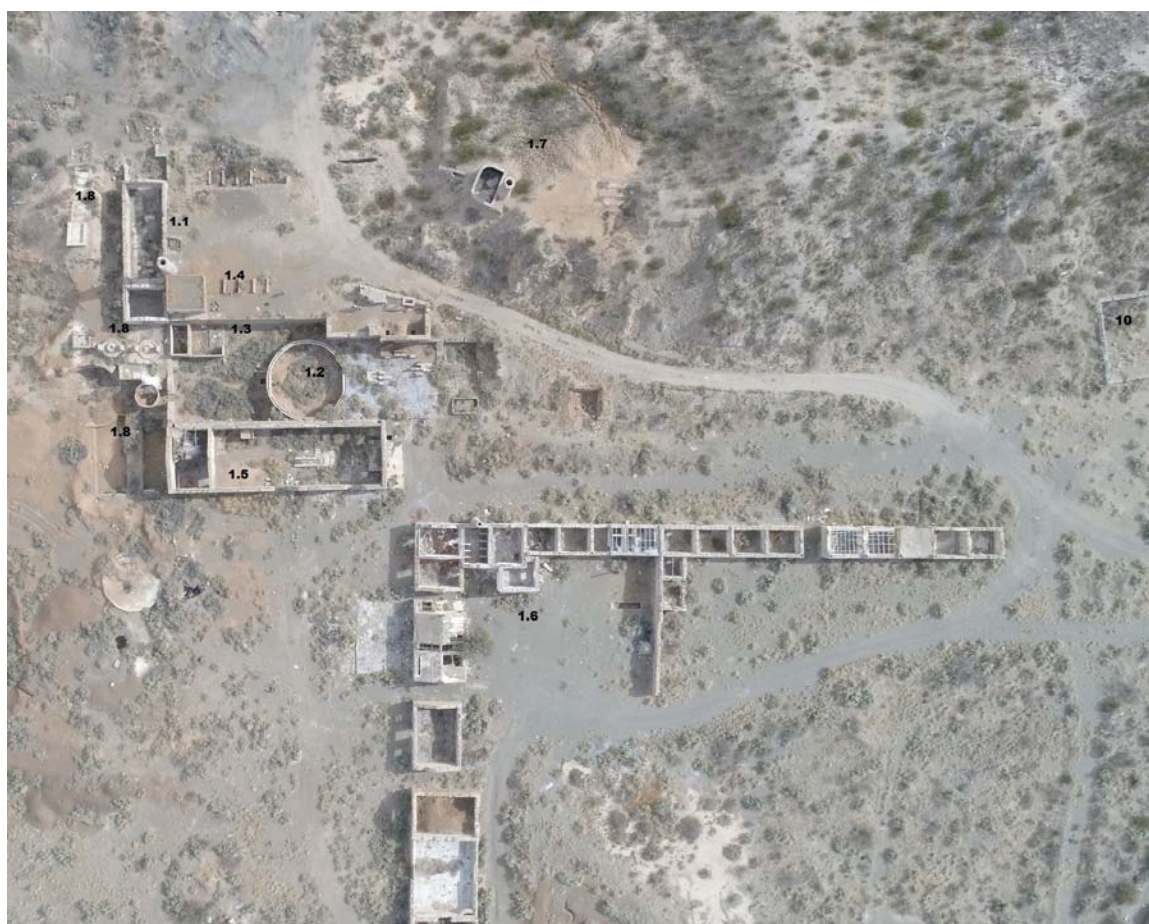
Figura 2. Planta principal (Fuente: imagen proporcionada por el Instituto de Investigaciones Arqueológicas y Museo Prof. Mariano Gambier 2018).

La Planta Principal denominada bien 1 (B 1) (Figura 2) se encuentra entre una loma y el cerro de la mina. Es un conjunto habitacional integrado por varias construcciones como recinto con chimenea (B 1.1), pileta (B 1.2), pared (B 1.3), habitación (B 1.4), recinto (B 1.5), habitaciones en forma de "L" (B 1.6) y habitación con chimenea (B 1.7). Las construcciones están realizadas con piedra canteada del lugar y mampostería con argamasa.

B 1.1 pertenece a un recinto con chimenea

que se encuentra ubicada en el sector sur de la planta principal. Esta es de gran tamaño, orientada de oeste a este, conectada por medio de escalones con una habitación adosada en la parte de atrás. La construcción mayor mide 14,15 m de largo por 5,70 m de ancho, mientras la habitación de atrás (hacia el este) es de 4,64 m de largo por 5,70 m de ancho.

B 1.2 corresponde a una pileta en la parte central de la planta principal y se encuentra en regular estado de conservación. Posee forma circular y tiene como diámetro externo 12,80 m y un diámetro interno de 11,90 m.

B 1.3 es una construcción cercana a la pileta, ubicada al oeste de esta. No fue posible determinar las características de la misma ya que solo queda una pared de 40 m de largo y restos de otras paredes unidas a ella.

B 1.4 se encuentra al costado sur de la pared antes mencionada y en un nivel superior. Se trata de una habitación de aproximadamente 4 m por 4 m, orientada de este a oeste.

B 1.5 es un recinto de aproximadamente 60 m de largo por 12 m de ancho formada por dos cuerpos y orientada de oeste a este. El cuerpo mayor que se encuentra hacia el costado norte es de 45 m de largo, sin techo, con 8 ventiletes ubicados hacia el oeste que probablemente servían para sostener los soportes del techo, 3 puertas en forma de arcos (aunque clausuradas) y probablemente 4 ventanas hacia el este con partes faltantes por lo cual no puede asegurarse la cantidad de las mismas. La habitación menor es de 15 m y comunicaba con la habitación mayor mediante una puerta de ingreso ubicada en el sector izquierdo, con ventiletes, mientras su techo presenta reutilización.

El B 1.6 es un conjunto habitacional en forma de "L" representado por 16 habitaciones en total, 10 de ellos están ubicadas en hilera de sur a norte. A estas últimas se agregan dos habitaciones casi en el medio de la hilera pero en forma perpendicular a la misma. Los 4 recintos restantes también están ubicados en hilera pero de este a oeste. Ningún recinto posee techo, puertas o ventanas, ya que los materiales fueron saqueados o sustraídos. El estado de conservación es regular, cubierto de maleza y residuos antrópicos.

de conservación es regular, cubierto de sedimentos, maleza y residuos. La misma puede observarse en el margen derecho de la Figura 2.

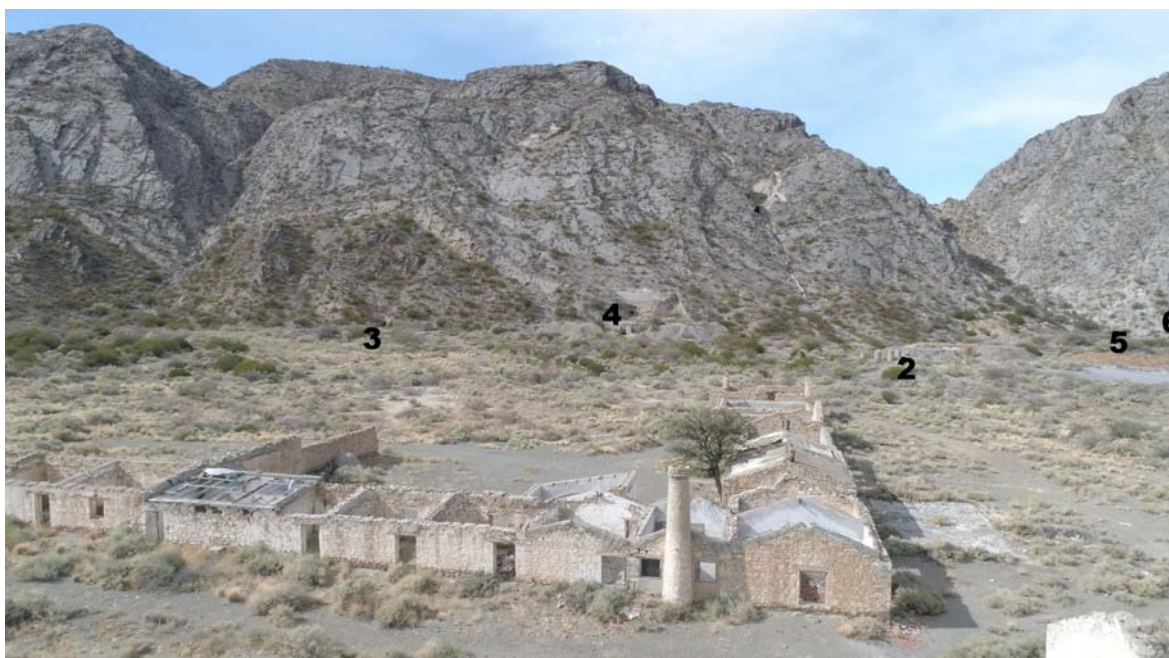
Figura 3: Sector este (B 2, 3, 4, 5 y 6) (Fuente: imagen proporcionada por el Instituto de Investigaciones Arqueológicas y Museo Prof. Mariano Gambier 2018).

B 2 (Figura 3) corresponde a un conjunto conformado por pique, construcción y pilares ubicado hacia el este de la planta principal. De oeste a este en primer orden se encuentran los pilares, luego una posible escombrera y unida a ella, un pique. De los 15 pilares que existían se conservan solo 5 orientados de este a oeste, mientras que de los restantes solo se hallan restos de los mismos. Estos sostenían una pasarela metálica que transportaba el material extraído del pique. Los pilares presentan una forma casi cónica de aproximadamente 2,50 m de alto por 1,40 m de diámetro. La posible escombrera tiene aproximadamente 6,70 m de largo por 6 m de ancho, aunque su altura no puede calcularse por las partes faltantes. El pique, adosado a la escombrera, es de gran profundidad y no se encuentra señalizado, lo cual se transforma en un gran peligro. Este conjunto se observa en la parte derecha de la Figura 3.

B 3 (Figura 3) pertenece a un Túnel y una habitación ubicados hacia el este de la planta principal, al pie de la loma y se observa en la parte central al fondo de la Figura 3. La habitación está orientada de norte a sur, fue realizada con piedra canteada y solo posee tres paredes sin restos de la cuarta pared, por lo cual se deduce que estaba en construcción. La pared más extensa mide 10,20 m, la pared que da al sur 5,10 m y 5 m la pared restante. En general la habitación está en buen estado pero con residuos. Por su parte el túnel se encuentra en regular estado de conservación con el consiguiente peligro que implica el ingreso al mismo.

El sitio 4 (Figura 3) está representado por un conjunto de dos Túneles (uno de ellos en altura), una escombrera y un horno de fundición, ubicados hacia el este de la planta principal al pie de la loma cercano al punto 2. La habitación está orientada de norte a sur realizada con piedra canteada y solo posee tres paredes sin restos de la cuarta pared, por lo cual se deduce que estaba en construcción. La pared más extensa mide 10,20 m, la pared

que da al sur 5,10 m y 5 m la pared restante. En general la habitación está en buen estado pero con residuos. Por su parte los túneles, que se comunican entre sí, están en regular estado de conservación con el consiguiente peligro que implica el ingreso al mismo. Uno de ellos se encuentra sobre la lomada, cercano a la escombrera, mientras el otro tiene su abertura en lo alto de la loma.

B 5 (Figura 3) es un Conjunto de habitaciones ubicadas, al este de la planta principal, sobre la falda del cerro que da al este de la planta. Están realizadas con muros de pirca actualmente derrumbadas en su mayoría y cubiertas de maleza por lo cual se hace difícil determinar el número de habitaciones. Estas construcciones no se observan en la Figura 3, como tampoco el sitio 6.

B6 (Figura 3) está compuesto por Habitaciones y un pozo, y también se encuentra al este de la planta principal, sobre la falda del cerro que da al este de la planta, a pocos metros al sur de las numerosas habitaciones destruidas (sitio 5). Se trata de dos habitaciones con muros de pirca de piedra. Solo las paredes norte y este

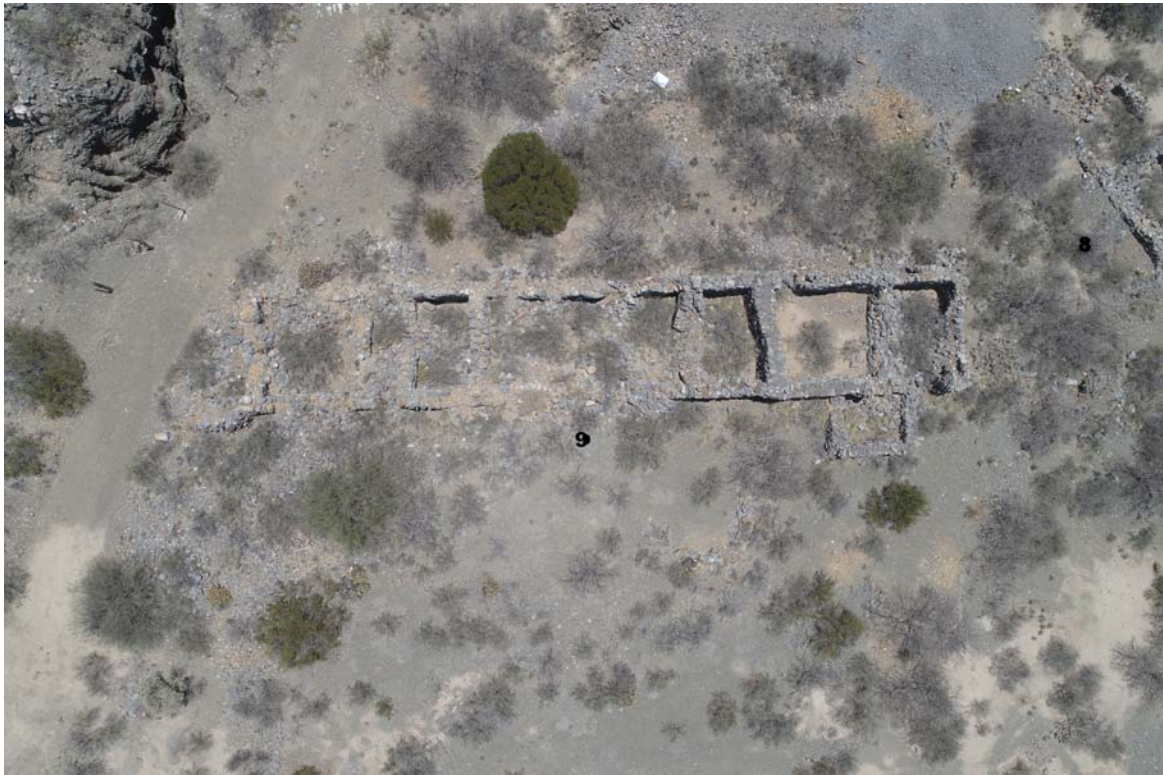
Figura 4. Sector sureste, B 8 y B 9 (Fuente: imagen proporcionada por el Instituto de Investigaciones Arqueológicas y Museo Prof. Mariano Gambier 2018).

En B 8 (Figura 4) se encuentra una construcción representada por una habitación con muros de piedra sobre la falda del cerro, orientada de oeste a este sin techo ni aberturas, probablemente por los saqueos. La habitación mide 7,10 m de largo, casi 4 m de ancho por 2 m de alto, siendo la abertura de la puerta de 1,18 m. Junto a esta habitación

hay restos de una posible habitación menor y también de un pozo probablemente de agua, actualmente cubierto con piedras. Su estado de conservación es bueno, con maleza y residuos antrópicos.

B 9 (Figura 4) corresponde a una serie de habitaciones interconectadas ubicadas sobre la ladera del cerro, a escaso metros del sitio 8, como se observa en la Figura 4. Se trata de 10 habitaciones ubicadas en forma lineal e interconectadas, construidas con grandes muros de piedra. El conjunto presenta 21 m (este a oeste) por 10,70 m (de norte a sur). Las habitaciones son de dimensiones variables, siendo desde 1,80 m hasta 3 m de ancho. Algunas paredes se encuentran derrumbadas por el paso del tiempo, teniendo como alto mayor 2,12 m y en otros sectores 1,50 m. En sus alrededores y entre las piedras derrumbadas se observan restos de loza y vidrio lo cual denota una ocupación histórica. La construcción se encuentra en regular estado debido a los derrumbes, además de la maleza que la rodea.

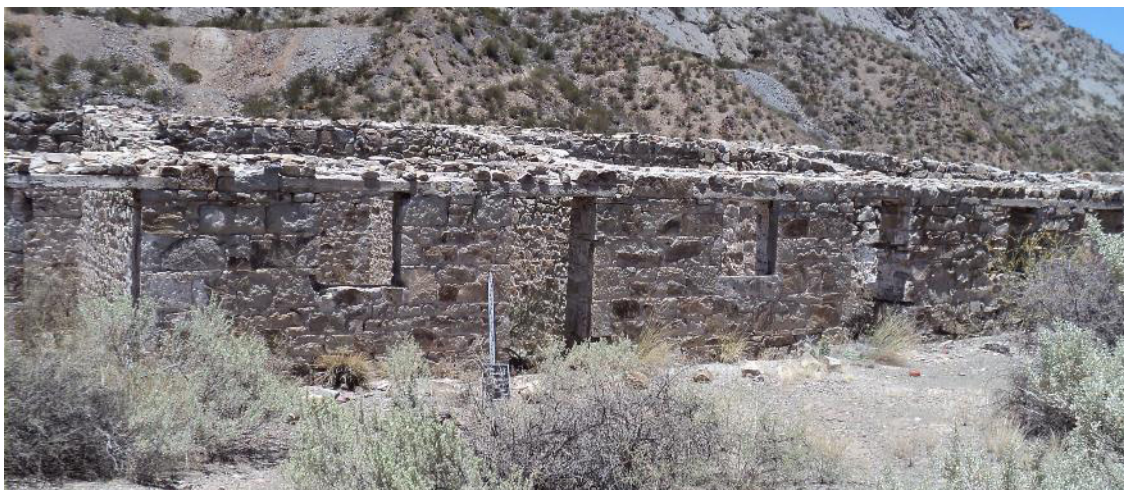
Figura 5. Sector este de B 11 (Fuente: imagen proporcionada por el Instituto de Investigaciones Arqueológicas y Museo Prof. Mariano Gambier 2018).

B 11 (Figura 5) corresponde a una doble serie de habitaciones ubicadas hacia el norte de la planta principal. Se trata de 10 habitaciones, en conjuntos dobles construidas con piedra canteada con mampostería de argamasa, con el agregado de dos habitaciones menores, en ochava en cada extremo. El largo de las habitaciones en línea recta, es de 19,37 m y el ancho, solo en el sector norte, es de 14,71 m. Mientras la habitación en octava del sur es de 4,75 m por 4,40 m y la del norte es de 3,04 m por 3,07 m. No poseen techo ni aberturas, probablemente producto de saqueos.

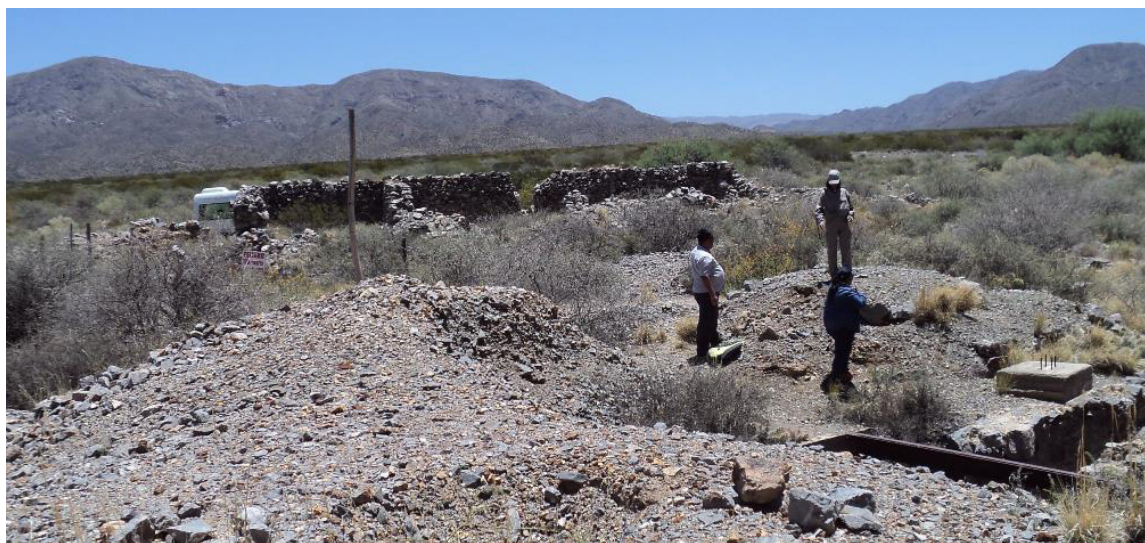
Figura 6: Pique y construcciones del lado este del B 15 (Fuente: imagen proporcionada por el Instituto de Investigaciones Arqueológicas y Museo Prof. Mariano Gambier 2018).

B 15 (Figura 6) es un conjunto de construcciones y pique, situados hacia el norte de la planta principal y poco antes del cementerio. Se trata de un conjunto integrado por varias habitaciones pircadas, las cuales se encuentran muy destruidas, un pique de gran profundidad y una zona de almacenajes de escombros. Solo las cuatro habitaciones cercanas al camino, es decir hacia el oeste, se

mantienen en mejor estado de conservación. Del resto de las habitaciones, orientadas hacia el este, solo se conservan parte de las paredes. Es un gran conjunto cuya superficie es aproximadamente de 300 metros cuadrados. Su estado de conservación es regular, ya que ha sufrido una gran destrucción en los últimos años, especialmente las viviendas que se encuentran al sur. Además, presentan mucha maleza y residuos antrópicos.

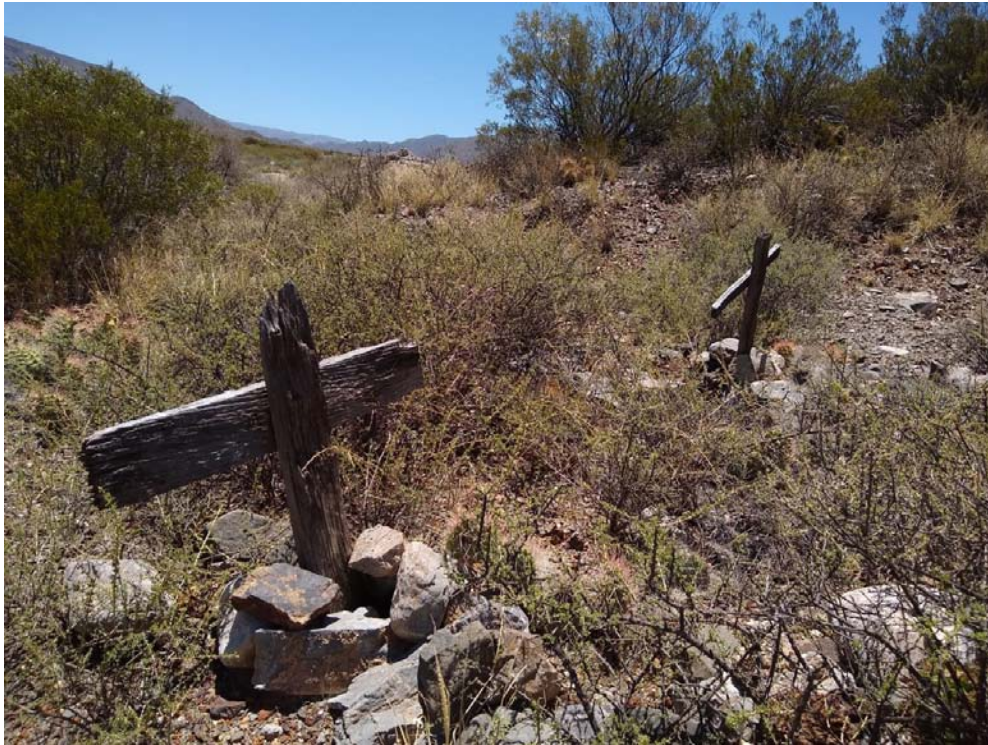
Figura 7. Imagen del cementerio (Fuente: imagen proporcionada por el Instituto de Investigaciones Arqueológicas y Museo Prof. Mariano Gambier 2018).

B 17 corresponde a un cementerio (Figura 7) y un túnel ubicado hacia el noreste sobre la loma cercana. El cementerio posee 16 tumbas señalizadas con cruces de madera muy rústicas.

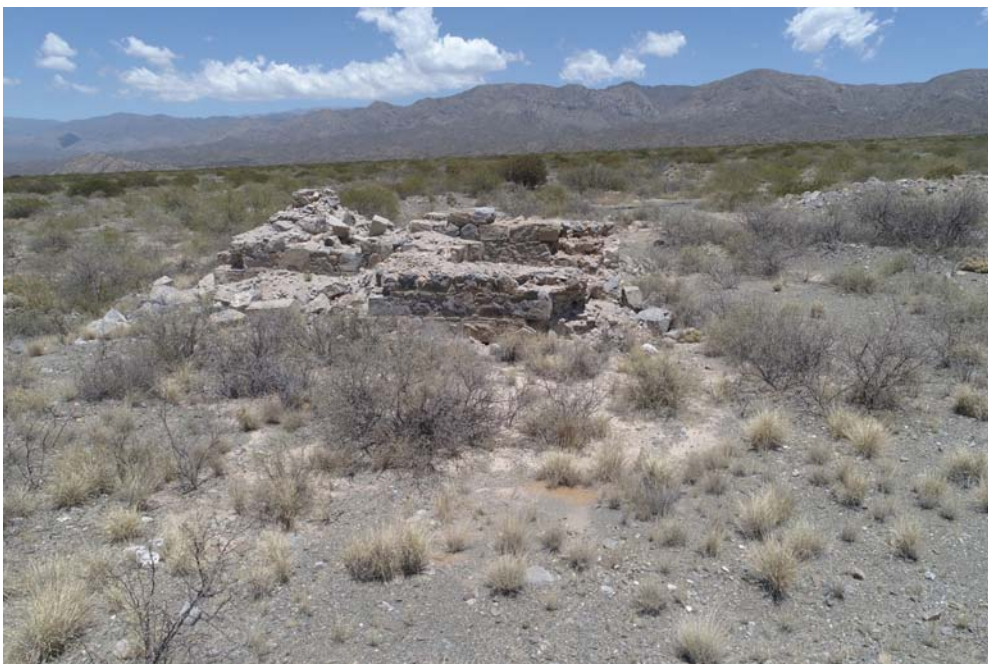
Figura 8: B 19 (Fuente: imagen proporcionada por el Instituto de Investigaciones Arqueológicas y Museo Prof. Mariano Gambier 2018).

al informe realizado por la Dra. Michieli en el año 2004, ya que actualmente la construcción se encuentra muy destruida y resulta imposible determinar sus características. De la misma forma, en el 2004 observaron entre las piedras canaletas, túneles y maderas como marcos de compuerta por lo cual se consideró que se trataría de una Noria para la extracción de agua para la planta (Michieli 2004). Actualmente se encuentra rodeado de maleza y residuos antrópicos.

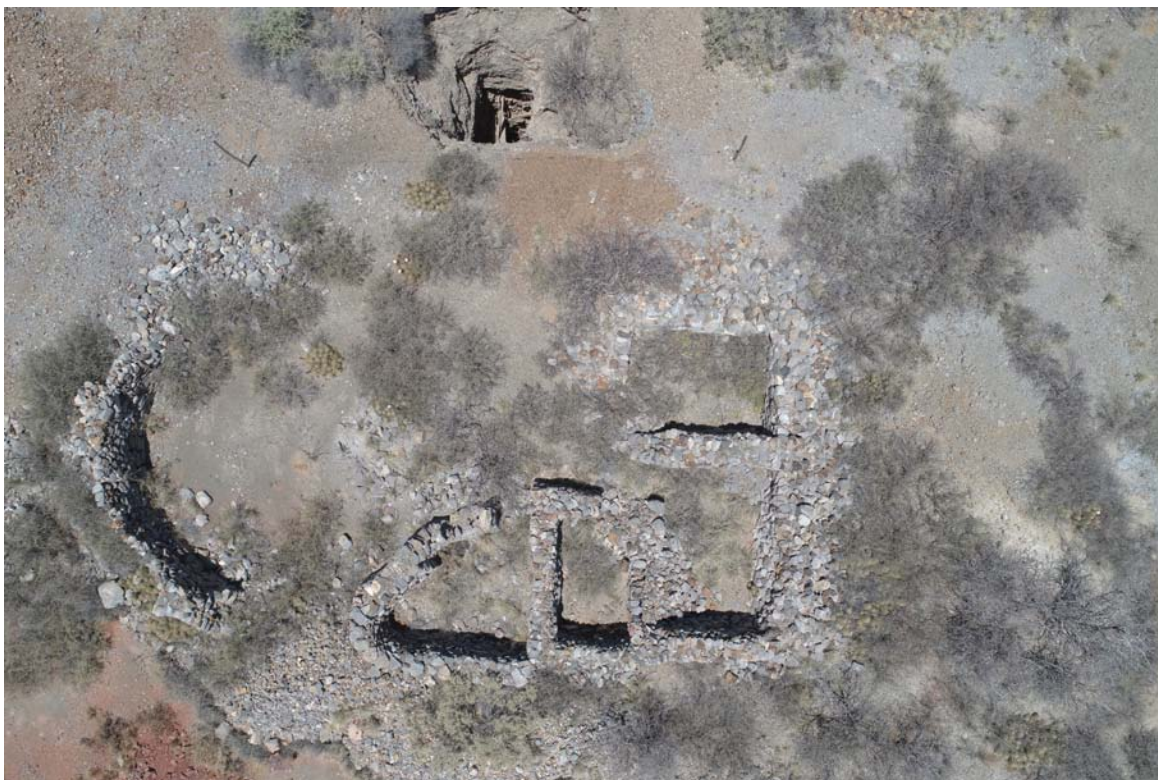
Figura 9. B 20 (Fuente: imagen proporcionada por el Instituto de Investigaciones Arqueológicas y Museo Prof. Mariano Gambier 2018).

B 20 (Figura 9) está conformado por una serie de habitaciones y un pique ubicados hacia el norte del cementerio, en frente de la explotación denominada "Doña Justa", cercana a la mina "La Marta Clara". Se trata de cinco habitaciones con paredes de piedra, de diferentes dimensiones y formas (rectangular,

cuadrada y semicircular), con algunas paredes derrumbadas. Las habitaciones que dan hacia el oeste miden en promedio 3,5 m por casi 2 m, mientras la habitación que se encuentra

más aislada hacia el este, es semicircular y tiene un diámetro aproximado de 4 m. Su estado de conservación es regular, cubierto de maleza y residuos antrópicos.

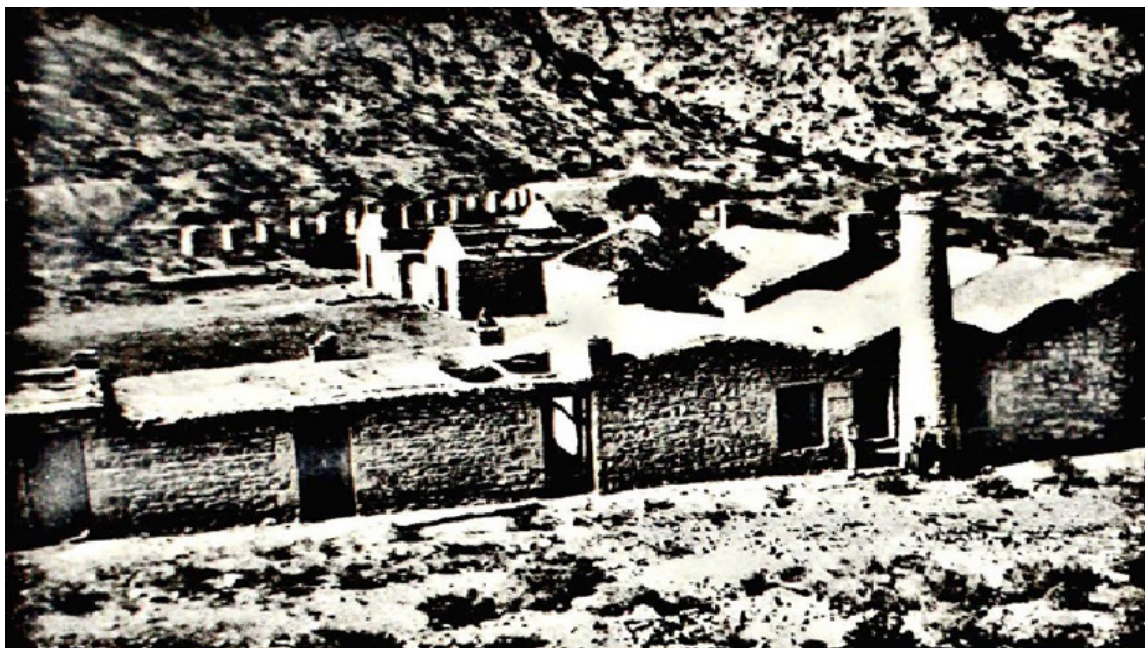
Figura 10. B 1.6 y B 2 en 1936 (Fuente: Angelelli 1936).

Por lo tanto, las construcciones de mayor envergadura, como la planta principal y sus estructuras interiores (B1.1, B1.2, B1.3, B1.4, B1.5, B1.6, B1.7 y B1.10), B2, B.7 y B10 pertenecen a esta etapa de producción. Inclusive son anteriores a 1936 como se demuestra en la obra de Angelelli, quien incorporaba la imagen de estas construcciones en su obra de 1936 (Figura 10).
