LA RESTAURACIÓN DEL SANTÍSIMO CRISTO DE LA MISERICORDÍA  
UNA ESCULTURA LIGERA UBICADA EN LA IGLESIA DE NUESTRA SEÑORA DEL VALLE  
DE VILAFRANCA DE LOS BARROS

MARÍA DEL CARMEN VEGA VERA  
Doctora en Conservación-Restauración  
carmenvegarte@gmail.com

El siguiente artículo recoge los estudios y procesos de restauración más destacados llevados a cabo durante la intervención de la escultura ligera del Santísimo Cristo de las Misericordia de Villafranca de los Barros.

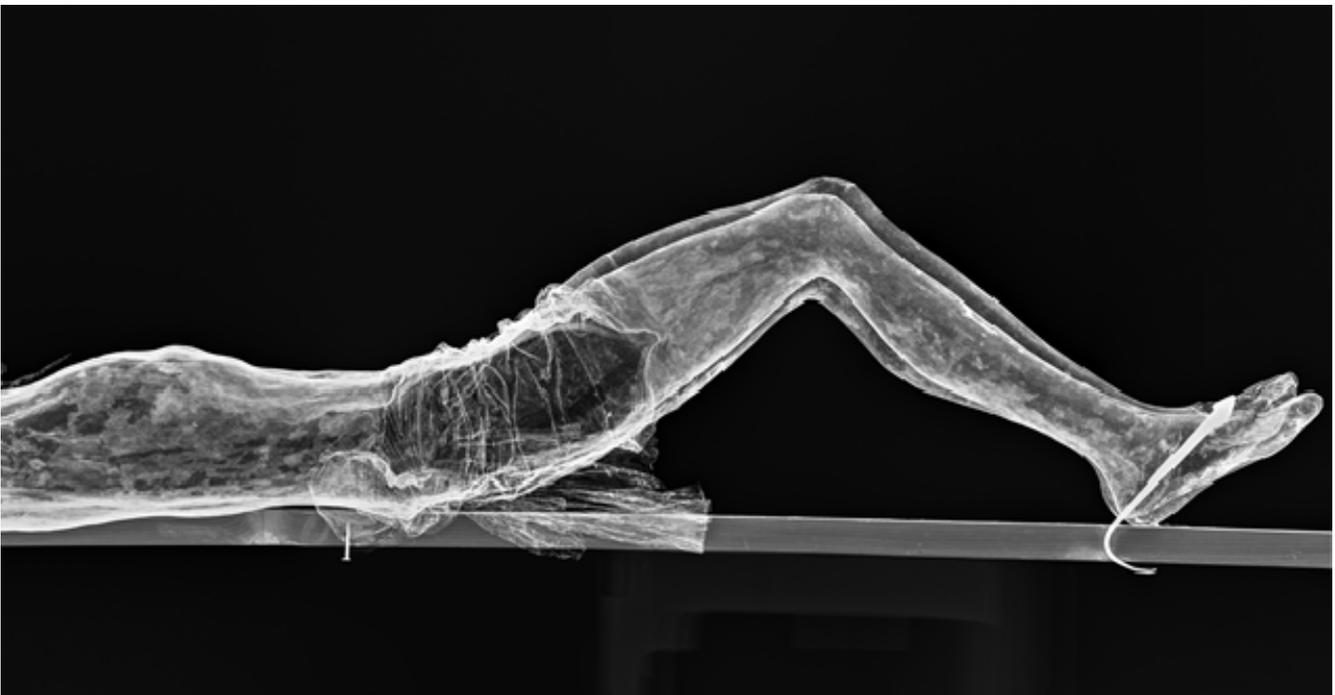
Fot. 2. Radiografía lateral de la imagen del Cristo de la Misericordia.

Gracias al estudio radiográfico realizado hemos comprobado que carece de estructura interior por lo que la imagen es ligera y totalmente hueca. Fabricada en lino mediante la superposición de diferentes telas encoladas que obtienen su forma a partir de un molde y que posteriormente se unen unas a otras con diferentes costuras. El paño de pureza está superpuesto y tiene la doble función de unir el cuerpo y dar consistencia a la obra. No hemos

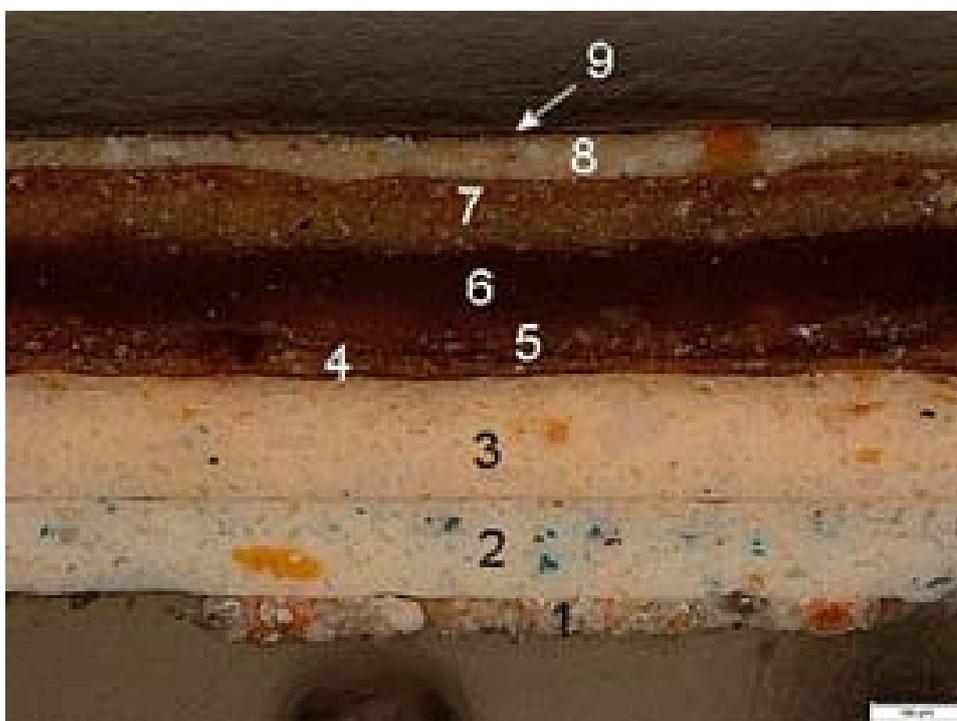
La primera policromía con su preparación correspondiente data del siglo XVI-XVII, sobre esta hay otra policromía similar posiblemente de finales del XVII o principios de XVIII. Se observa una tercera policromía en tonos marrones y con varias superposiciones de estratos perteneciente al siglo XIX. La policromía visible es blanca anaranjada de finales del siglo XIX principios del XX. El barniz final es de tipo óleo-resinoso y aparecen en él pequeñas cantidades de cera de abeja.

Fot. 3. Muestra estratigráfica de las carnaciones vista al microscopio.

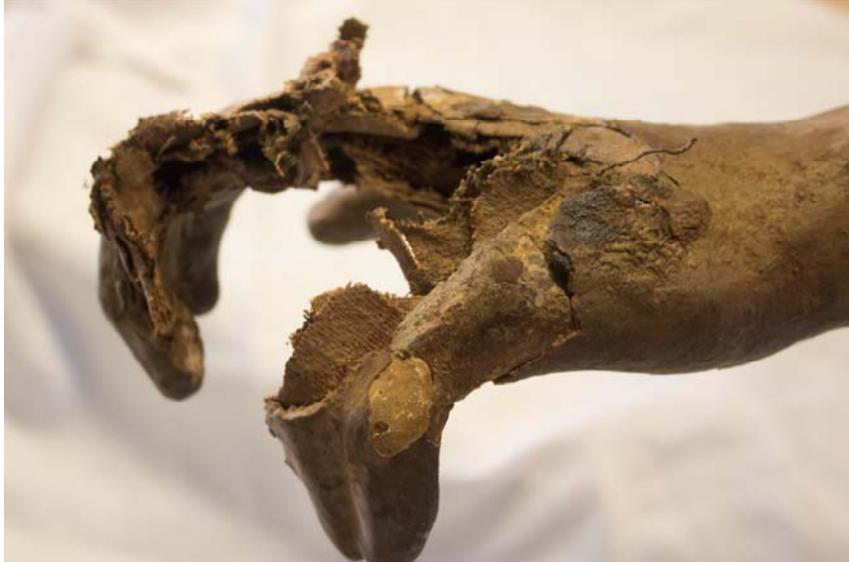
Fot. 4. Fuertes desgarros y pérdidas de materia en el soporte.

Antes de su intervención la imagen presentaba graves deterioros en el soporte que hacían peligrar la estabilidad de la obra. Esta patología se encontraba principalmente en la unión de las manos y los pies a la cruz, zonas que estaban desgarradas y con grandes pérdidas de materia, este deterioro se debía principalmente a la fragilidad del tipo de soporte utilizado por el artista, que no ha logrado resistir el poco peso de la imagen con el paso de los siglos. La imagen también había perdido por completo el soporte de las dos orejas y parte de algunos cabellos. Había desaparecido el clavo que sujetaba el pie izquierdo. Estos y otros deterioros del soporte se han solucionados durante la intervención.

Para subsanar estos deterioros fue necesario realizar un profundo estudio radiográfico, que nos dio la suficiente información sobre la parte interna de la propia imagen. Una vez tuvimos toda la información del soporte se valoraron los mejores tratamientos para la estabilidad de la escultura. Para ello se realizaron pruebas de comprobación del material hasta que dimos con los más apropiados respetando las características físicas de la obra. Uno de los tratamientos más importante fue la reconstrucción interna de las manos y de los pies para dotar de estabilidad a las partes de soporte desgarradas o pérdidas por traumas mecánicos. Para la reconstrucción se optó por rellenar el interior de la palma y dedos con un alma de madera de cedro tallada justamente con el volumen de cada zona.

Con esta intervención hemos obtenido un soporte lo suficientemente estable y resistente, pero a la vez con bajo peso como para soportar la imagen evitando desgarros.

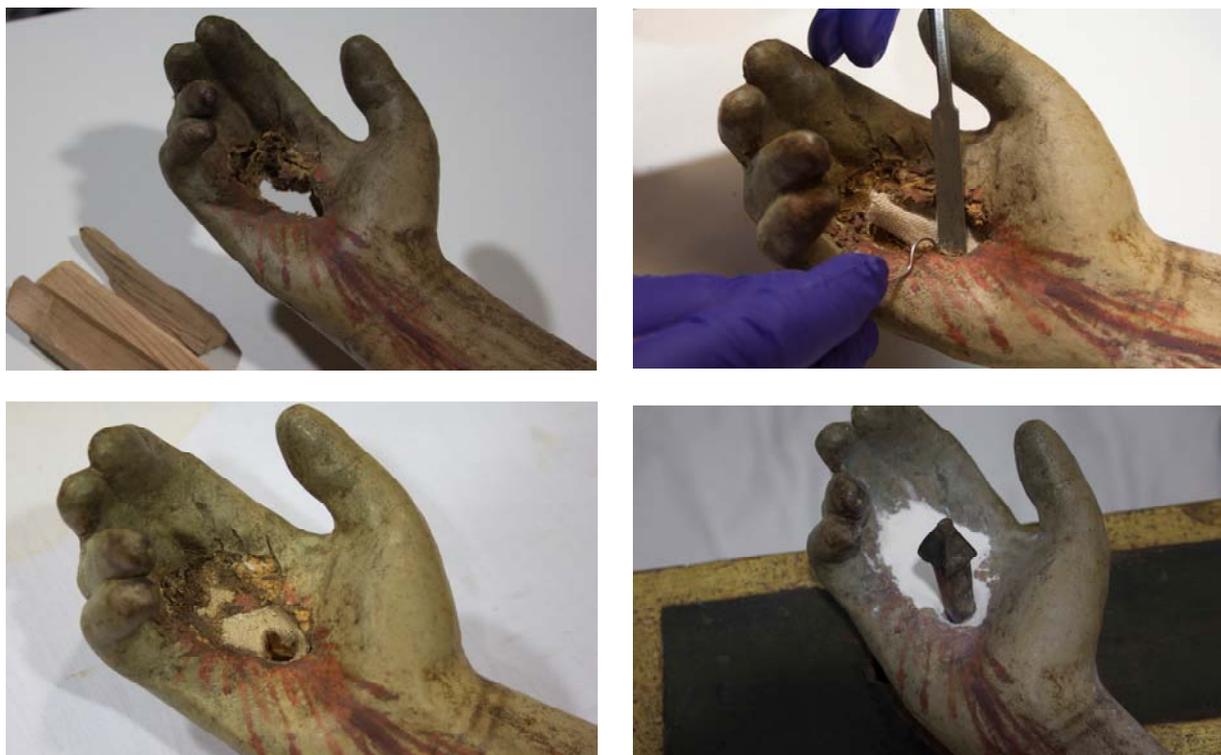
Fot. 5, 6, 7 y 8. Trabajos de restauración en la mano derecha.

Sobre la nueva zona de soporte se realizaron injertos con tela de lino encolada y debidamente envejecida, posteriormente se taladraron los orificios donde se insertaron los clavos que sujetan el Cristo a la cruz. También se han reconstruido en madera de cedro las dos orejas perdidas. Para la reconstrucción de las zonas más visibles del cabello que habían desaparecido se ha utilizado estopa encolada. El paño de pureza se ha consolidado mediante una costura siguiendo los huecos exactos que había dejado la costura original, para ello se ha utilizado hilo de lino envejecido.

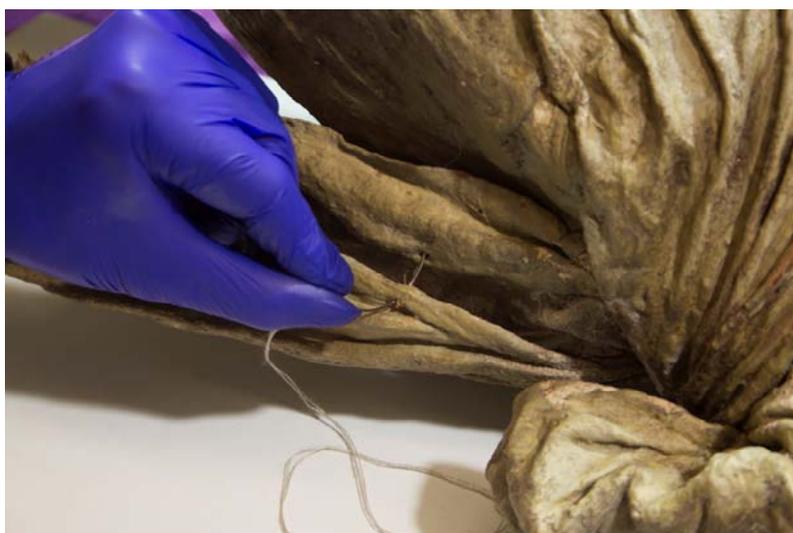
Fot.9. Consolidado de paño de pureza.

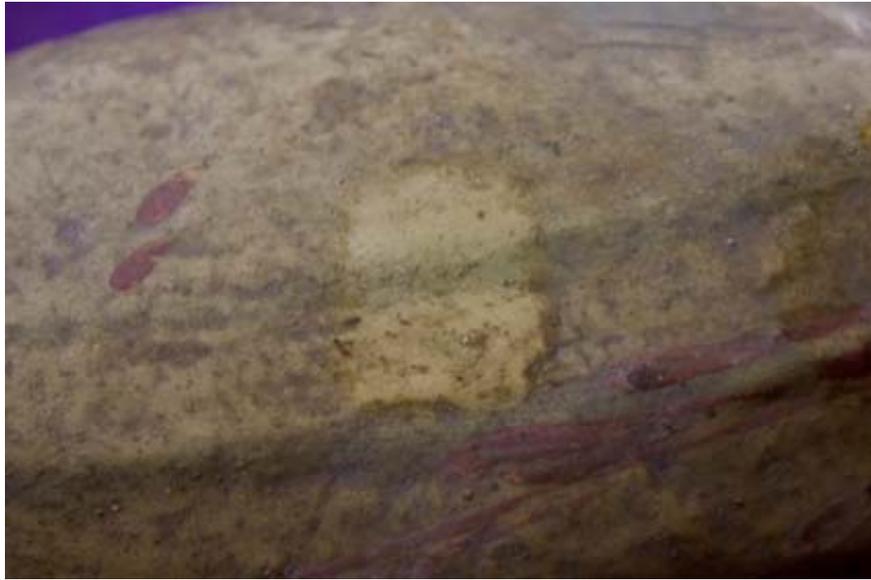
En su estado inicial, y de modo generalizado, la escultura mostraba importantes oscurecimientos debido a la presencia tanto de capas de suciedad como de un barniz muy envejecido sometido a intensos procesos de oxidación. Estos depósitos aparecían de manera más o menos generalizada en toda la escultura. Dicho barniz, que en su origen sería una sustancia relativamente transparente, debido a su proceso natural de envejecimiento unido al deterioro por la luminaria tradicional ganó opacidad y viró cromáticamente.

Fot. 10. Cata de limpieza de policromía.

Los trabajos de limpieza supusieron un apartado esencial en las labores de restauración. Como pátina, la capa de suciedad tiene la capacidad de reforzar la dimensión histórica de la obra. Por ello, las labores de limpieza han pretendido considerar cierto valor expresivo a estos depósitos que han sido eliminados en un proceso promediado, una tarea extremadamente delicada pretendiendo no interrumpir dicho discurso a la vez que potenciar las calidades técnicas de las policromías muy veladas antes de la restauración.

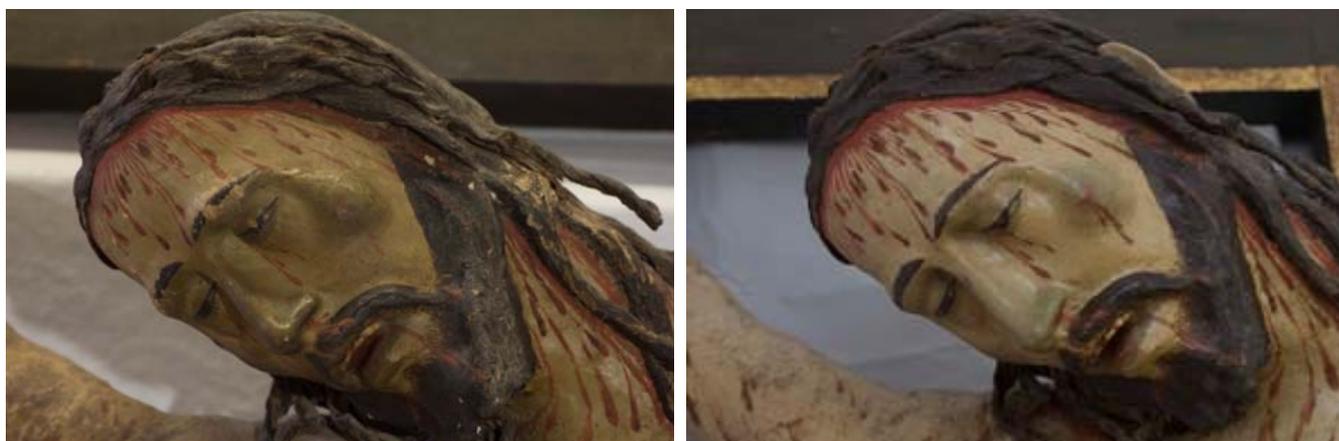
Fot. 11 y 12. Rostro Cristo de la Misericordia antes y después de la restauración.

En las lagunas con pérdida de preparación estucamos con un material afín al original en varias capas hasta conseguir el nivel original. Sobre las lagunas estucadas hemos realizado una reintegración cromática con el fin de facilitar la lectura unitaria de la policromía. Esta reintegración, se realizó en tres fases y con tres técnicas diferentes dependiendo de la zona y patología a tratar. Finalmente y para proteger tanto la policromía original como las diferentes reintegraciones y teniendo en cuenta el posible carácter procesional de la imagen, fue barnizada en su totalidad, con un material compatible con la naturaleza de la policromía, suficientemente resistentes, pero fácilmente reversibles con el tiempo y con medios no agresivos para la película pictórica.
