# Electroluminiscencia de módulos de silicio policristalino

## *Electroluminescence of silicon polycrystalline modules*

Josué Benavides Esteva <sup>I</sup>, René Díaz Suárez <sup>I</sup>, Alina Roig Rassi <sup>II</sup>, Lídice Vaillant Roca <sup>I,\*</sup>

<sup>I</sup>Laboratorio de Investigaciones Fotovoltaicas, Instituto de Ciencia y Tecnología de Materiales – Facultad de Física, Universidad de la Habana, La Habana, Cuba.

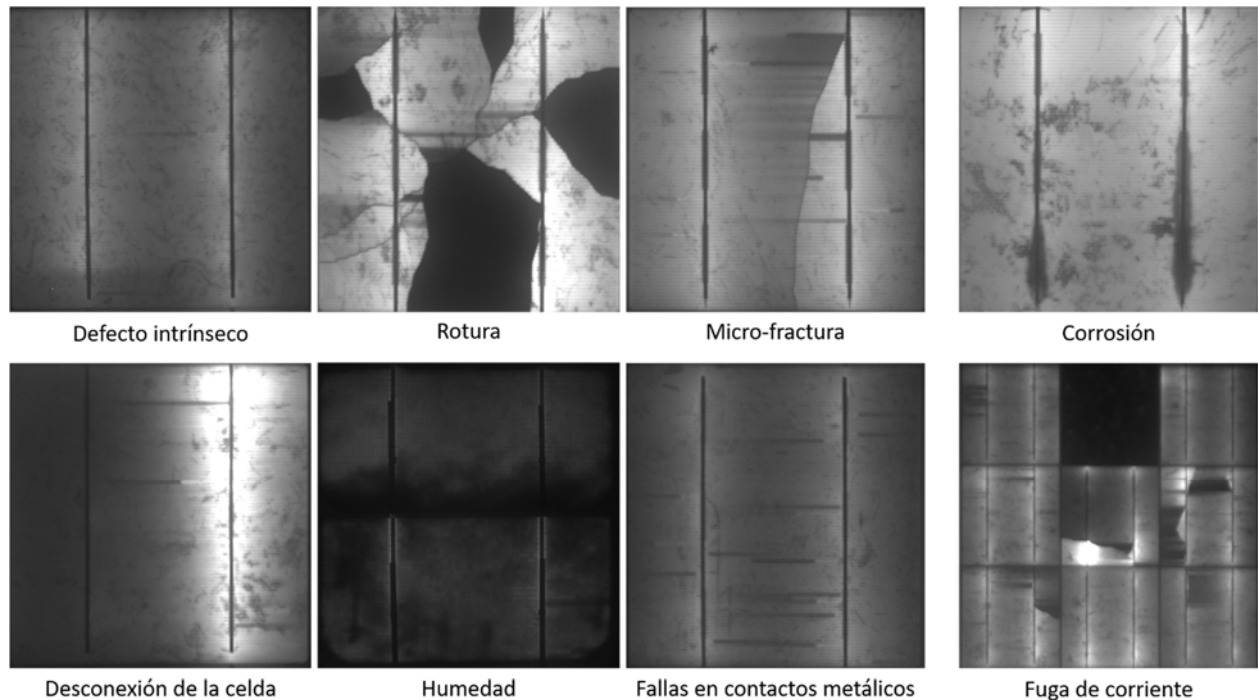
La figura 2, muestra los defectos y fallas más comunes detectables mediante la técnica. En esta vemos que los módulos pueden presentar defectos desde muy grandes y bien definidos espacialmente hasta muy pequeños y difuminados, relativamente difíciles de enmarcar en una región. Las roturas son regiones oscurecidas casi totalmente, zonas enteras donde no están ocurriendo recombinaciones, lo que indica que no está ocurriendo flujo de corriente. Es una región que no contribuye a la generación de potencia del dispositivo. También se pueden encontrar celdas completas oscurecidas, aunque no necesariamente debido a una rotura, esto es, la celda puede estar desconectada casi completamente a consecuencia de una incorrecta soldadura. Por otra parte, las micro fracturas son líneas oscurecidas y de corta anchura que se extienden por toda una celda y no pueden ser percibidas a simple vista. Es muy común la detección de este tipo de fallos en los módulos durante la aplicación de la EL. Es importante aclarar que aunque algunas fallas puedan ser identificadas a simple vista, la técnica garantiza una mayor capacidad resolutive, lo que permite delimitar con más exactitud defectos asociados a delaminaciones [6], corrosión electroquímica [7] y humedad, cuya localización exacta puede ser difícil de delimitar. La detección de estos defectos resulta importantísima para establecer una valoración cualitativa del dispositivo y su estado. La EL no solo permite realizar evaluaciones cualitativas.

**Fig. 2.** Defectos y fallas comúnmente encontrados en celdas solares de silicio mediante EL. Las imágenes corresponden a mediciones hechas en el laboratorio.

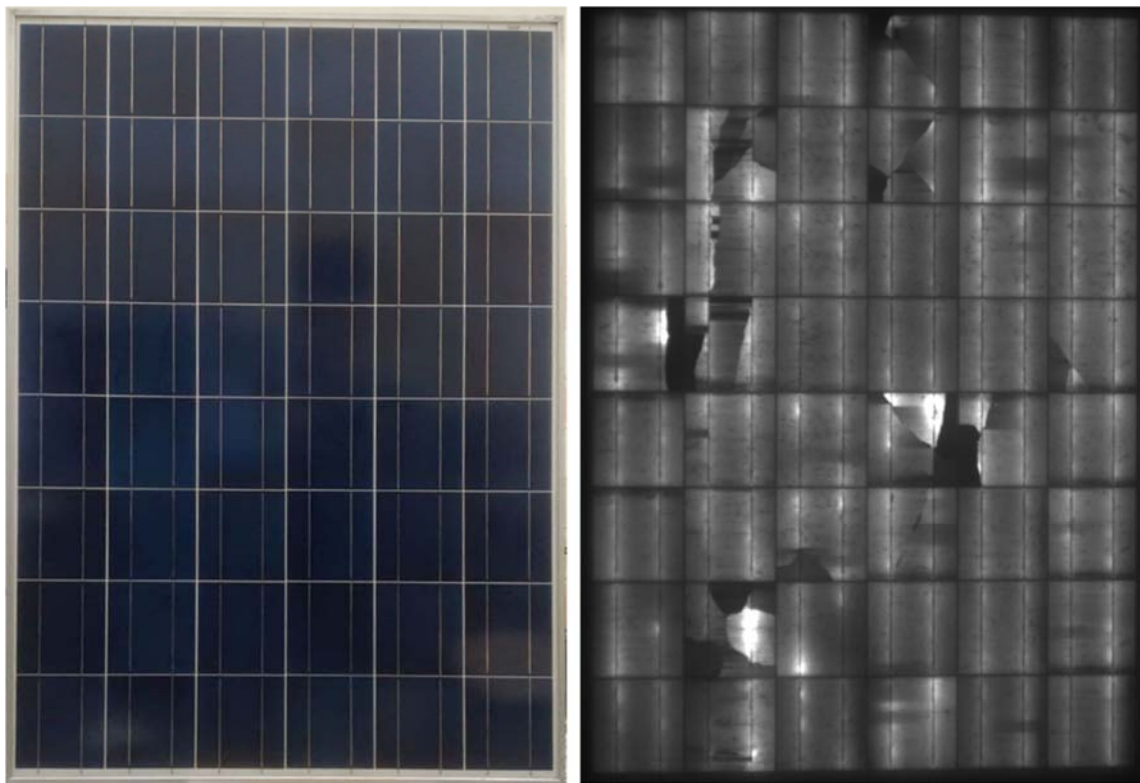
La medición en el laboratorio permitió la obtención de imágenes en las que se pueden apreciar con mucha definición las fallas presentes en las celdas. La figura 4, contrasta una imagen a simple vista con una imagen obtenida mediante la técnica de EL, mientras que la figura 5, muestra la curva característica de corriente contra voltaje y una imagen de infrarrojo tomada con una cámara termográfica. Es evidente el aporte que ofrece la EL al combinarla con la medición de I-U y la termografía. La curva I-U puede cuantificar deficiencias del dispositivo asociadas a pérdidas de potencia y saber qué tipo de parámetro está siendo afectado, como pudiera ser el factor de llenado o las resistencias en serie y en paralelo, pero no puede mostrar qué tipo de defectos provocan estas afectaciones. Por otro lado, con la técnica de termografía se puede apreciar una distribución no homogénea de la temperatura en todo el módulo. Sin embargo, existe un conjunto de defectos que no producen un aumento de la temperatura, por lo que no serían detectables mediante la técnica IR. La EL se complementa entonces con estas dos técnicas y contribuye a hacer una valoración más integral de la condición de un módulo fotovoltaico. Además, la EL se utiliza para diagnosticar la degradación por potencial inducido, conocido como PID por las siglas en inglés.

Fig. 4. Imagen de un mismo módulo a simple vista y bajo la técnica de EL.

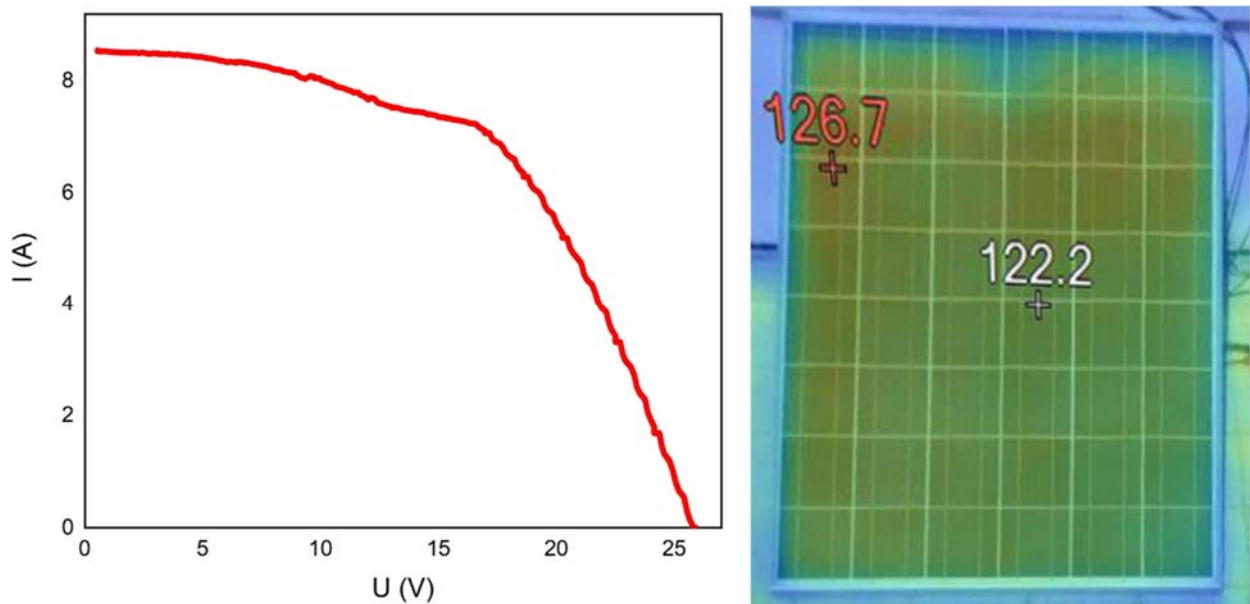
Fig. 5. Gráfico de la curva I-U e imagen infrarroja del módulo fotovoltaico.

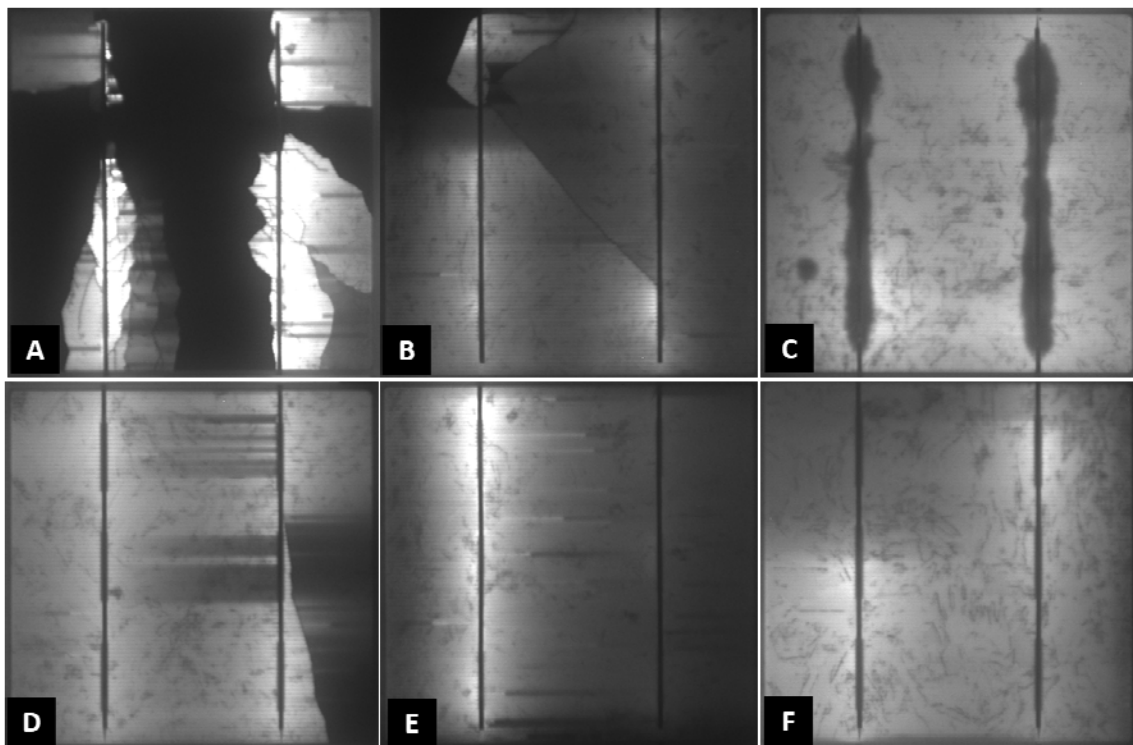
Una muestra de las fallas detectadas en los módulos analizados en el laboratorio se expone en la figura 7. En **A** se aprecian roturas en prácticamente toda la celda. La parte oscurecida completamente es muestra del aislamiento en el que ha quedado ese fragmento de celda producto de la roturas presente en la misma. La celda **B** muestra micro fracturas. Principalmente en la zona del centro se aprecia una larga línea oscurecida. La proliferación de estas fallas puede traer como consecuencia grandes roturas de la celda. En **C** vemos corrosión. Podemos identificarlo a partir de la región alargada y difusa en las barras colectoras. La penetración de humedad en zonas donde existe delaminación (separación de la capa superior de la oblea de silicio) es una de las causas más frecuentes de la corrosión en las celdas solares de silicio.

**Fig. 7.** EL de celdas de módulos de silicio policristalino medidas en el laboratorio.

La celda **D** muestra fallas a lo largo de los contactos metálicos, llamadas generalmente *finger failures*. Se repiten mucho en varios de los paneles y su causa radica en una gran tensión que se aplica sobre los puntos de soldadura. En **E** el brillo intenso en uno de las barras colectoras es señal de una desconexión.

Las consecuencias de este fenómeno son drásticas, puesto que el flujo de corriente está desigualmente distribuido en un arreglo de celdas conectadas en serie. Como consecuencia la corriente que atraviesa todo el módulo disminuye, se afectan las celdas implicadas en la desconexión y las adyacentes a estas. En definitiva la eficiencia del módulo decrece. En **F** hay una no homogénea distribución de grises sin una falla visible específica, es decir, esa celda tiene defectos intrínsecos asociados a las propiedades del material. (Ver figura 8)

- Los roturas y las micro-fracturas en las celdas solares fueron producidas muy probablemente por cargas mecánicas aplicadas a los módulos. Una particularidad que tienen las roturas en los bordes de las celdas es que son producidas por el rebote frecuente de los dispositivos. Generalmente esto ocurre durante el proceso de transportación o instalación.

- Los módulos más afectados por corrosión es probable que estuvieran expuestos a una mayor exposición de la humedad en el campo. Estas fallas están bastante concentradas en unos pocos módulos, por lo que la humedad por almacenamiento no es un factor a considerar, de lo contrario las afectaciones de este tipo estuvieran más distribuidas en los dispositivos.

- Los defectos asociados a desconexiones y fallas en los contactos metálicos indican cargas mecánicas sobre los módulos. A consecuencia de esta se producen afectaciones en los puntos de soldadura y se imposibilita el necesario flujo de corriente por las barras colectoras y los contactos metálicos. Dicho fenómeno tiene implicaciones directas sobre la eficiencia del módulo, las fallas asociadas a presentes en los contactos metálicos afectan el factor de llenado (*fill factor*) de la curva I-U del dispositivo.

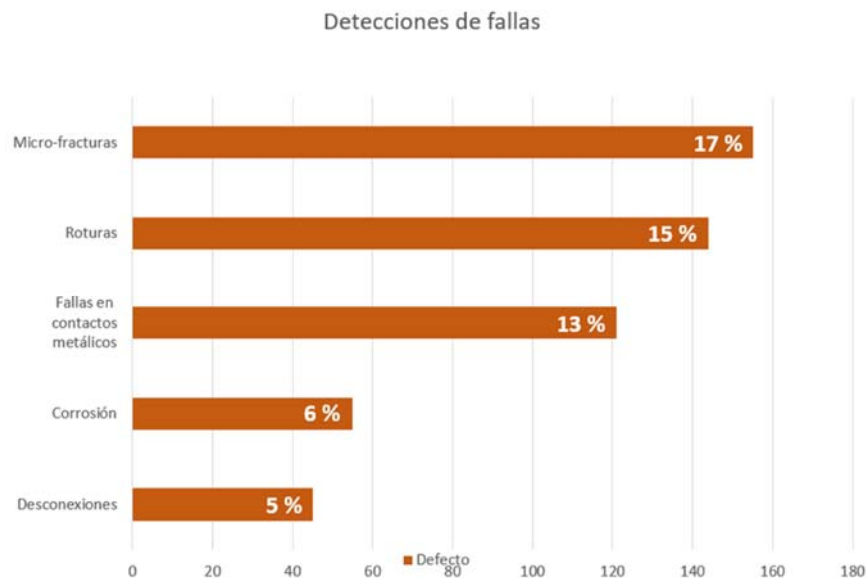
**Fig. 8.** Frecuencia de las detecciones mediante la técnica de EL.

La figura 8, muestra un conteo de los defectos de todo el lote inspeccionado. De un total de 19 módulos fotovoltaicos de 48 celdas cada uno, se encontró que las micro-fracturas y las roturas eran las fallas más frecuentes en las celdas. El 17% de las celdas están afectadas por micro-fracturas, mientras que el 15% presentan roturas. Es necesario aclarar que la mayoría de las celdas con roturas presentan además, las micro-fracturas. Las fallas en los contactos metálicos, en menor medida que las anteriores, cubre el 13%. Por otra parte, las afectaciones por desconexión y corrosión a lo largo de los *busbars* de las celdas están presentes en el 6% y el 5% del total de celdas, respectivamente. Estos resultados nos permiten llegar a las conclusiones preliminares siguientes:

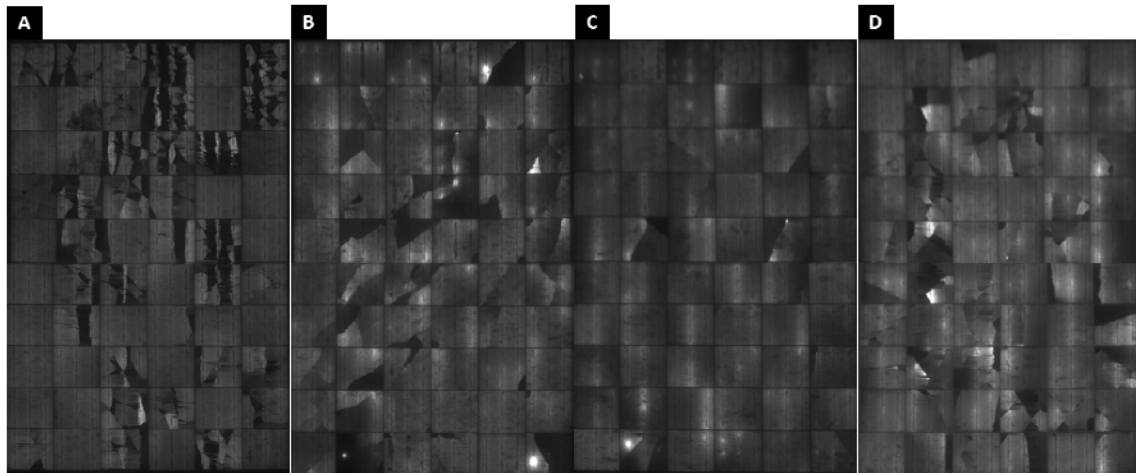
La figura 9, muestra el resultado de la EL sobre una parte del arreglo fotovoltaico sobre cubierta. Se aprecia una gran cantidad de roturas, zonas oscurecidas y micro fracturas a lo largo de celdas. Es interesante notar en esta imagen que el módulo **A** presenta una mayoría de roturas con geometría vertical, en la que muchas veces esta se extiende en la zona en la que se encuentran las barras colectoras. En el módulo **B**, predominan las roturas con dirección diagonal, dejando ensombrecidas zonas triangulares de las celdas. Sin embargo el módulo **D** muestra roturas menos ordenadas que las anteriormente presentadas. Las zonas oscuras no tienen una tendencia específica y no necesariamente abarcan toda la celda, es decir, como mismo vemos roturas alargadas verticalmente, también las vemos pequeñas y sin un patrón particular. Estas roturas tienen su origen en sobrecargas mecánicas sobre la parte frontal del dispositivo. Se conoce que estos módulos fueron sometidos a procesos de montaje y desmontaje sistemático, por lo que pudieron haber sido dañados durante la ejecución de estas prácticas.

**Fig. 9.** Imágenes de EL de módulos con roturas y micro-fracturas.

De otro lado, los módulos **B** y **D** tienen a las micro fracturas como causa de fondo a las roturas. El movimiento de los módulos debido a algún tipo de transportación o durante el proceso de mantenimiento pudo haber separado definitivamente las partes de la celda dividida por la línea oscura de la micro fractura. La parte de la celda queda aislada y no contribuye a la generación de potencia del dispositivo. El módulo **C** presenta muchas menos fallas de este tipo, pero sí se puede apreciar en él la variación del tono grisáceo en varias celdas. Es un ejemplo de módulo cuyas celdas tienen defectos intrínsecos.

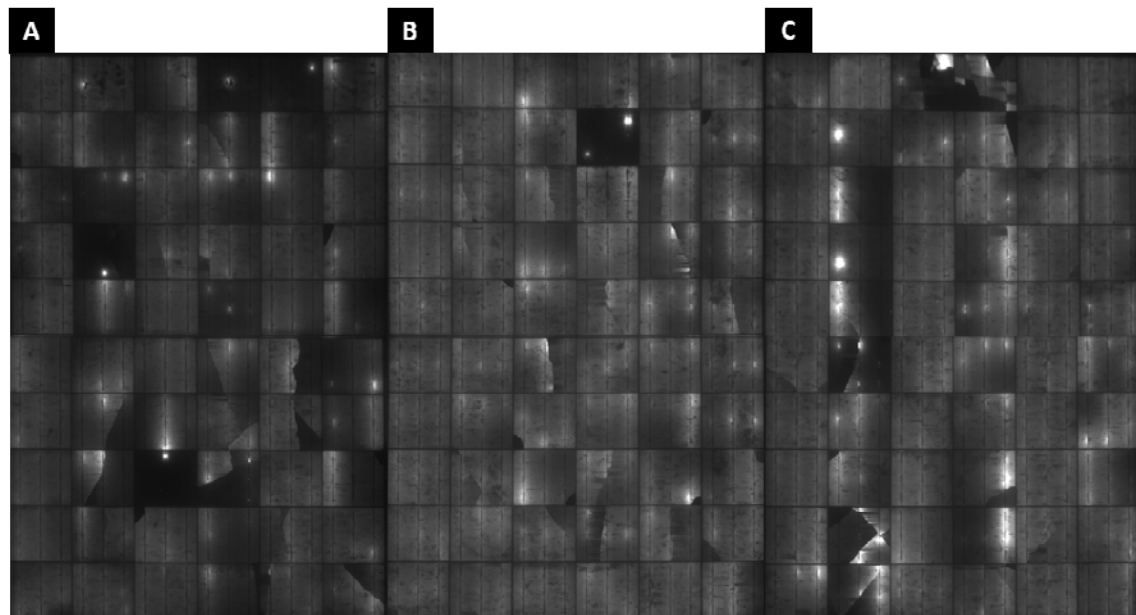
No solo roturas y micro fracturas se hallaron en los módulos de la instalación. La figura 10, muestra además de estas fallas, módulos con celdas casi completamente oscurecidas y zonas muy brillantes. Las celdas oscurecidas son señales de desconexión (módulos **A** y **B**), no ya de un pedazo de la celda, sino de las celdas completas. Este fenómeno también afecta a la cadena en la cual se encuentra el módulo implicado, y la afectación es similar al fenómeno descrito en la sección anterior, esto es: ocurre un desajuste entre las corrientes que pasan por los módulos afectados y no afectados, y como están conectados en serie, la eficiencia del arreglo como un todo disminuye.

**Fig. 10.** Imágenes de EL de módulos de silicio con celdas desconectadas y micro-fracturas.

Lo anteriormente expuesto guarda mucha relación con las zonas brillantes que detectamos en la electroluminiscencia (módulo **C**). Si nos fijamos, el brillo es intenso a lo largo de una de las barras colectoras que atraviesa la celda, mientras que el otro contacto se encuentra oscurecido. La causa aquí es la misma que la anterior: una desconexión entre las celdas. Los puntos que conectan a las celdas están indebidamente soldados, como consecuencia, durante la transportación o el movimiento de los módulos durante la instalación o el mantenimiento, pueden quedar desunidas las celdas por una de las barras. La afectación no se reduce a que una zona queda prácticamente sin flujo de corriente, ocurre también que se concentra mucha corriente a lo largo del contacto restante, exponiendo a la celda a un sobrecalentamiento y por tanto a un futuro deterioro del dispositivo en su conjunto.
