## SAN JACINTO DE SEVILLA Y LA FRAGILIDAD DEL EQUILIBRIO DE LAS FÁBRICAS HISTÓRICAS

MIGUEL ÁNGEL LÓPEZ

Arquitecto

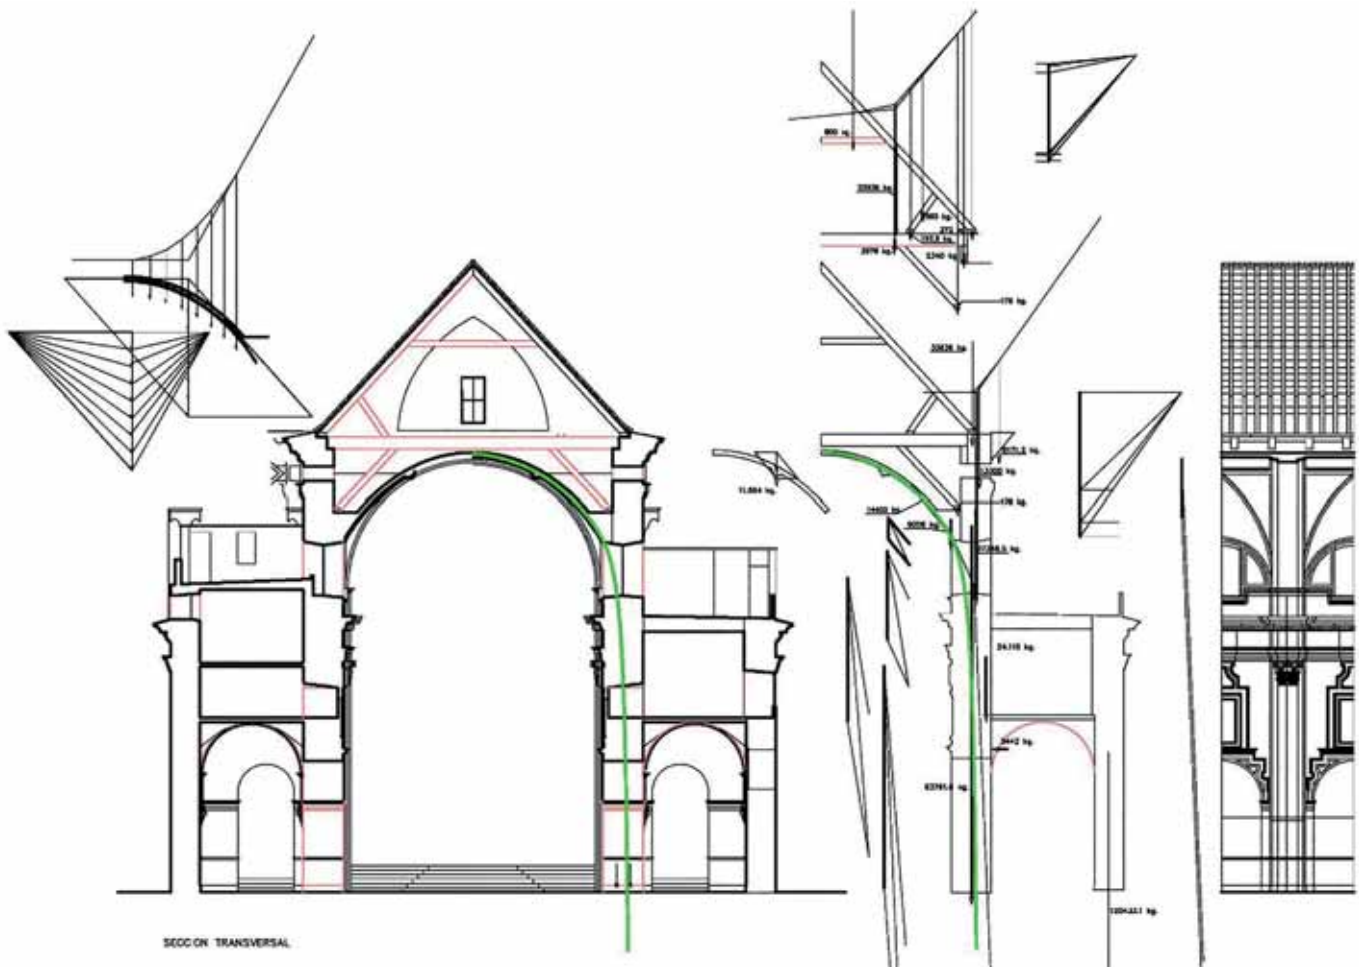
5. DETERMINACIÓN DE LA LÍNEA DE PRESIONES EN LA SECCIÓN TRANSVERSAL DE LA NAVE PRINCIPAL. (FUENTE: EL AUTOR).

alturas, bóvedas de grandes luces y falta de arriostramientos a la altura de los empujes, es bastante más complicado y sobre todo es difícil determinar la dirección en la que llegan la resultante de las acciones sobre la edificación a la base del muro<sup>6</sup>. En la figura 5 adjunta se observa la dirección de la línea de presiones que hemos determinado para la bóveda principal de la iglesia de San Jacinto.

De los estudios realizados sobre la línea de presiones podemos concluir que a día de hoy<sup>10</sup>, salvo la intervención de algún agente exterior, el templo se encuentra en equilibrio en cuanto a la sección transversal de la bóveda principal se refiere, que fue la que ocasionó los deslizamientos durante la construcción, debido a la diferencia de respuesta del suelo y al proceso constructivo en cuanto a la disposición de empujes y contrarrestos.

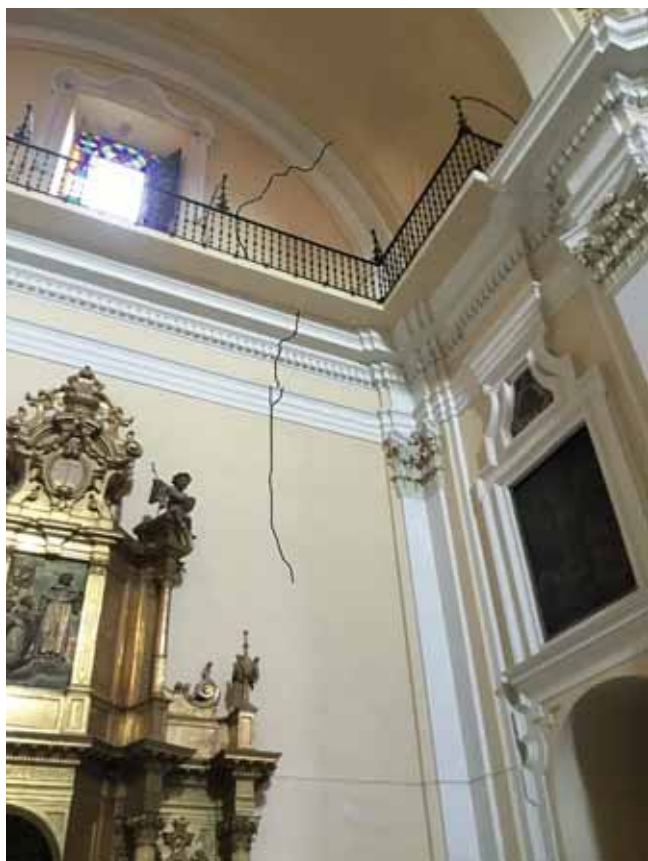
10. TRAZADO REMARCADO DE LA GRIETA SOBRE EL MURO DE CIERRE DEL TRANSEPTO DE LA EPÍSTOLA. FOTOGRAFÍA DEL AUTOR.

Esta parece ser la verdadera razón del texto que analizamos, entendiéndose «la testarada» o la expresión de «partirse la obra», como la aparición de una grieta que separa y divide la obra en dos a causa de los desplazamientos diferenciales tanto horizontales como verticales. El arquitecto dice que los edificios «pegan una testarada, y donde la pegan allí se quedan». Hoy llamaríamos a esta situación la búsqueda de una situación de equilibrio. El edificio se divide en subestructuras para encontrar su equilibrio. El arquitecto recomienda que se realicen las capillas de la cabecera para que sirvan de contrarresto y así equilibrar la obra; por tanto, entendemos que la grieta se abrió en el muro que cierra los transeptos.

El arquitecto achacaba el desplazamiento al empuje de la bóveda del presbiterio. Luego, la grieta no debía estar en la zona de capillas de la nave principal. Si entendemos que la obra vieja quedaba bajo el muro de la calle San Jacinto, la testarada de la que hablan se debe referir a la grieta que hoy aparece en el muro del transepto de la epístola, que tiene un desarrollo vertical con una cierta inclinación. Esta grieta debió dividir la edificación del muro a la calle San Jacinto, que apoya sobre cimentaciones preconsolidadas (que asentaron mucho menos), de las labradas de nuevo y apoyadas sobre el terreno con solo su consolidación natural (que debieron asentar más). Este asiento diferencial pudo ser el que provocó el deslizamiento de apoyo y la correspondiente grieta que aún hoy apreciamos perfectamente. A este hecho se suma la mayor altura del muro en el tramo del transepto, lo que aumenta las cargas que trasmite al suelo. Por otra parte, esta grieta pudo evitar la apertura de otras grietas verticales debidas a la dilatación que suelen aparecer en el centro de los paños de muros cuando estos alcanzan los 30 o 35 metros.
