José de VALDIZARBE

Continuación del listado de bienes patrimoniales de Navarra relacionados en la lista roja del patrimonio elaborada por la Asociación Hispania Nostra. En el núm. 68 (junio de 2023) se publicaron los 7 primeros.

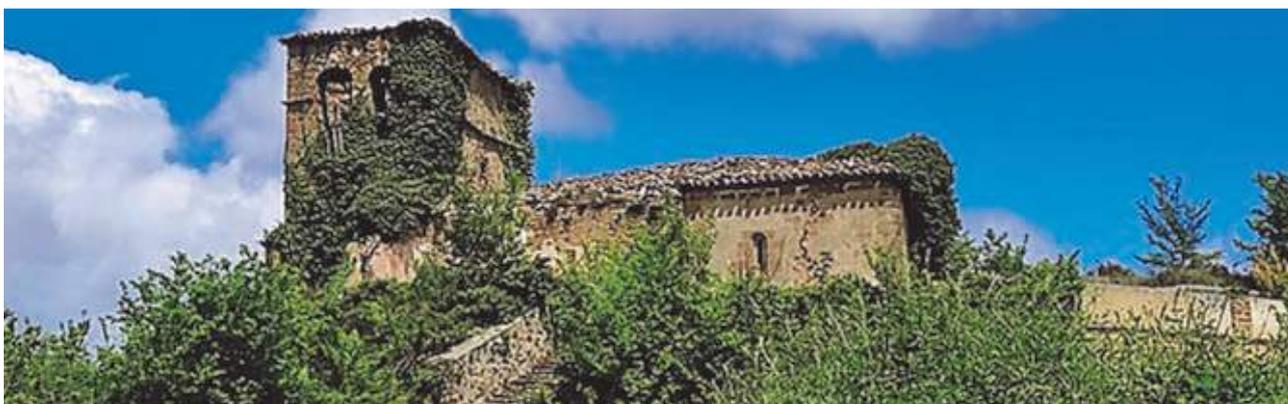
Al ábside corresponde un tramo también de medio cañón apuntado con fajón, en este caso sobre ménsulas de roeles, y un cuarto de esfera. Sobre el tramo de los pies de la iglesia se alza la torre prismática de planta rectangular con dos arcos de medio punto en el cuerpo de campanas. La iglesia conservó en el presbiterio un retablo mayor, obra rococó de finales del siglo XVIII que no se corresponde con el que se muestra actualmente de tres hornacinas con pintura imitando a mármoles. Estado de conservación: acentuado abandonado y en ruina, acumulación de basura y vegetación.

Iglesia de Viguria (2021) - Javier I. Igal (@Jialxv)

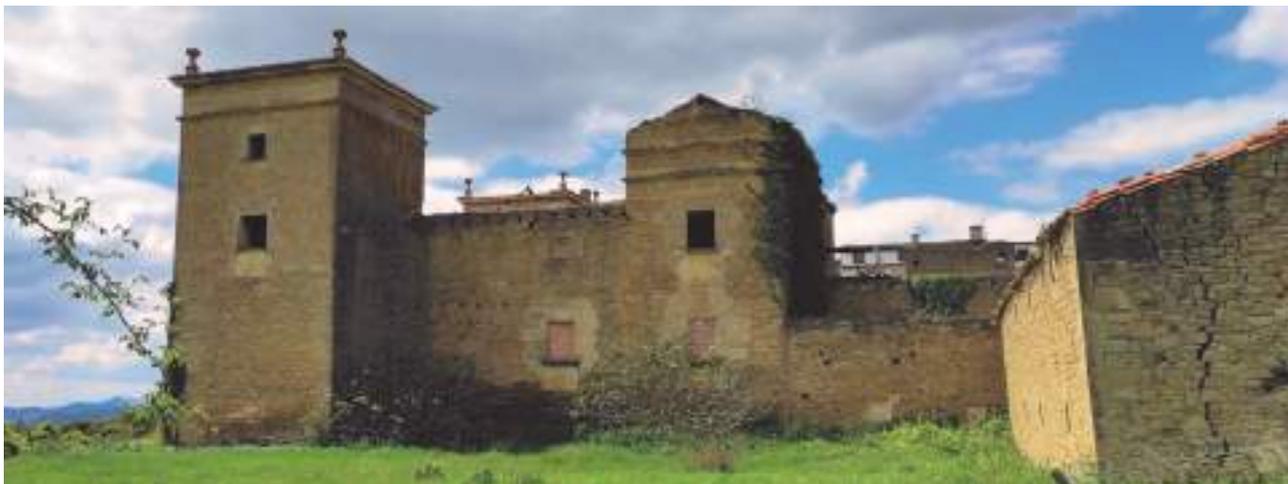
Palacio de Viguria (2021)  
Javier I. Igal (@Jialxv)

Estado de conservación: En la actualidad está abandonado. El propietario ha tenido algunas ofertas pero todavía no se ha vendido. Cada vez está más deteriorado, el punto en que muchas partes el techo está caído.

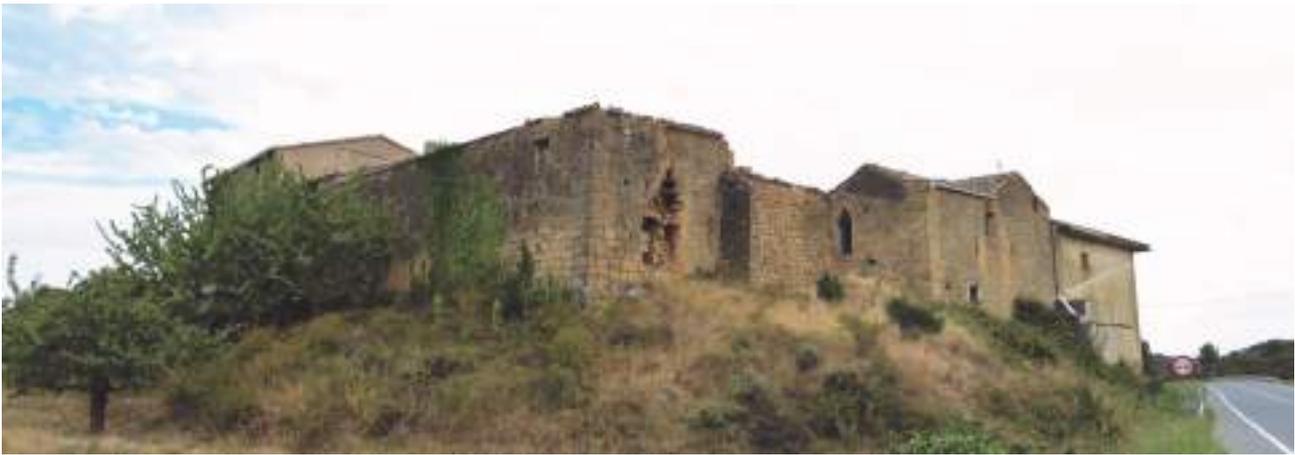
Caserío de Echávarri (2019)  
José M. Ciordia (@Pompilos)

En la zona sur, y sobre una pequeña explanada que también se dispone en varios niveles, se acomoda el recinto conventual. Sus muros revelan profundas alteraciones sufridas hasta bien entrado el siglo XX. Los vestigios del recinto sanjuanista han resistido profundas reformas y transformaciones a lo largo de los siglos, que se prolongaron hasta el último tercio del siglo XX. Aunque también el paso del tiempo ejerció labores de desgaste y derrumbe, como sucedió en la década de 1980, cuando la tapia más occidental se desplomó sobre la ladera y la carretera adyacentes. Asimismo, en los años 1970 se llevó a cabo la demolición del inmueble más oriental del flanco sur, debido a su grave estado de deterioro. Por todo ello, resulta muy difícil apreciar cuál es la obra hospitalaria original y qué otras partes del edificio son fruto de reformas posteriores. Estado de conservación: Abandonado y ruina progresiva.

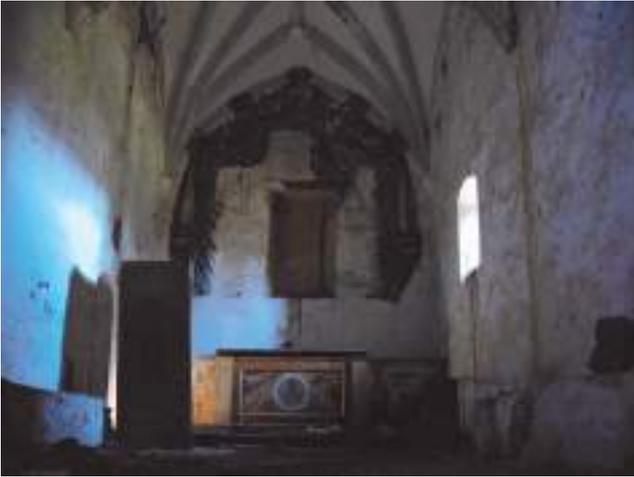
Iglesia de San Pedro de Lepuzáin — Archivo del Patrimonio Inmaterial de Navarra (vía Hispania nostra)

La iglesia de San Pedro, levantada hacia finales del siglo XII y primeros del XIII, tenía inicialmente una nave de dos tramos para los que se emplearon sillares de piedra y cubierta de madera a dos aguas. En el siglo XVI se sustituyó la cabecera por la actual, en la que se observa diferente aparejo y que está cubierta con bóveda de arista. También se hizo nueva la portada de medio punto abocinada, con cuatro arquivoltas baquetonadas, y la espadaña, además de instalar un coro con barandilla de motivos manieristas y restos de antepecho con rosetas y motivos geométricos. La sacristía, también del XVI, queda adosada a la cabecera por el lado del Evangelio. Debajo de las escaleras de subida al coro encontramos una sencilla pila bautismal medieval de taza lisa y fuste cuadrado con collar y bolas a los pies. La iglesia disponía de un retablo plateresco cuyo paradero se desconoce. Estado de conservación: Abandonada y en ruina progresiva.

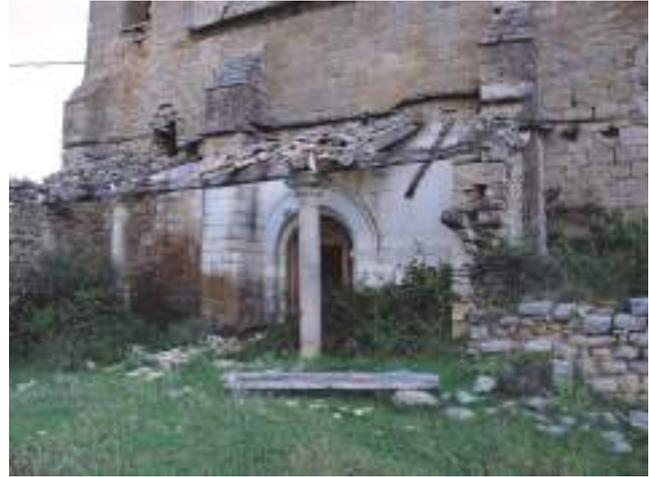
Iglesia de San Andrés de Bézquiz — Archivo del Patrimonio Inmaterial de Navarra (vía Hispania nostra)

decoración, formada por dos arquivoltas que descansan sobre capiteles poligonales, en una pilastra y el muro, respectivamente. Encima hay un vierteaguas que reposa en la línea de impostas. Al interior, la nave de la iglesia está policromada. Alojó la imagen de una Virgen gótica del siglo XIV, que se encuentra hoy en el Museo Diocesano de Pamplona, mientras que las campanas se conservan actualmente en la ermita de Etxano. Se puede observar, al exterior, la fábrica de sillares en las esquinas y mampostería que se utilizó en su construcción, con tres contrafuertes prismáticos a cada lado medio ocultos por construcciones adosadas posteriormente. La iglesia disponía de un pórtico de acceso, hoy prácticamente derrumbado. Estado de conservación: En proceso de total ruina por abandono. El porche se halla derrumbado y existen hundimientos parciales de los muros en algunas zonas.

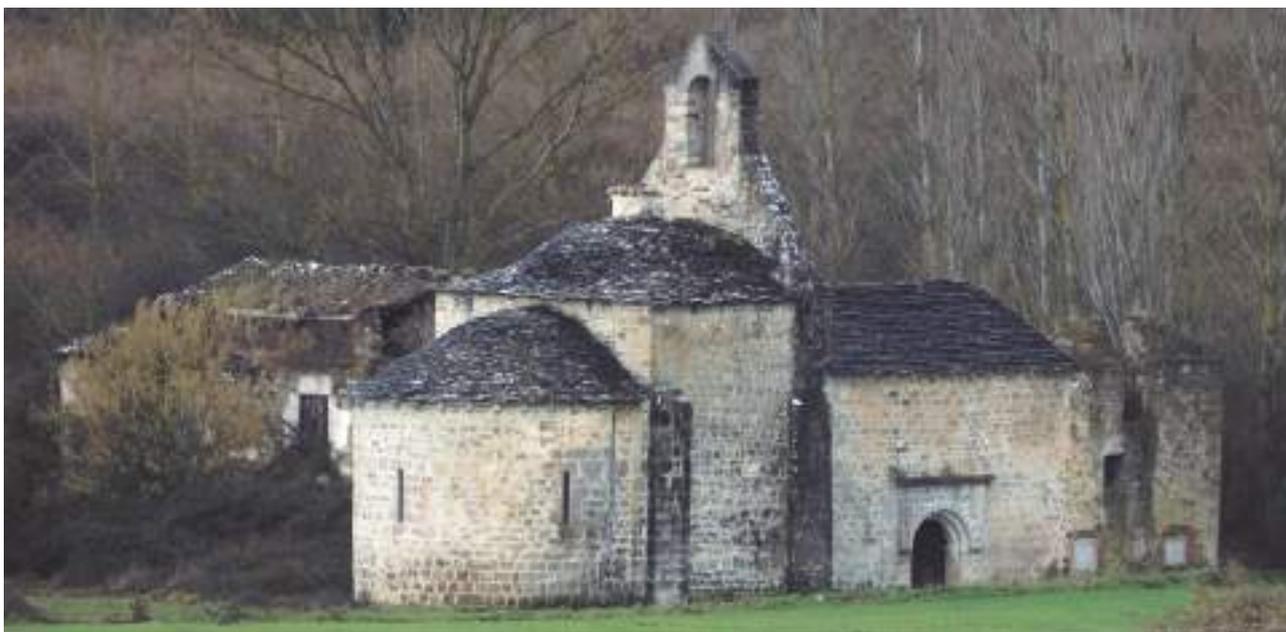
Monasterio de Yarte (2022) - Javier I. Igal (@Jialxv)

rada. En cambio el resto de dependencias se encuentra en ruinas. El Monasterio está sufriendo daños progresivos por una cantera inmediata que, vulnerando la delimitación de su entorno, ha destrozado la visualización de este monumento, uno de los más antiguos de Navarra, afectándole por movimientos de tierra, alteraciones de corrientes de agua y la onda expansiva de los barrenos.

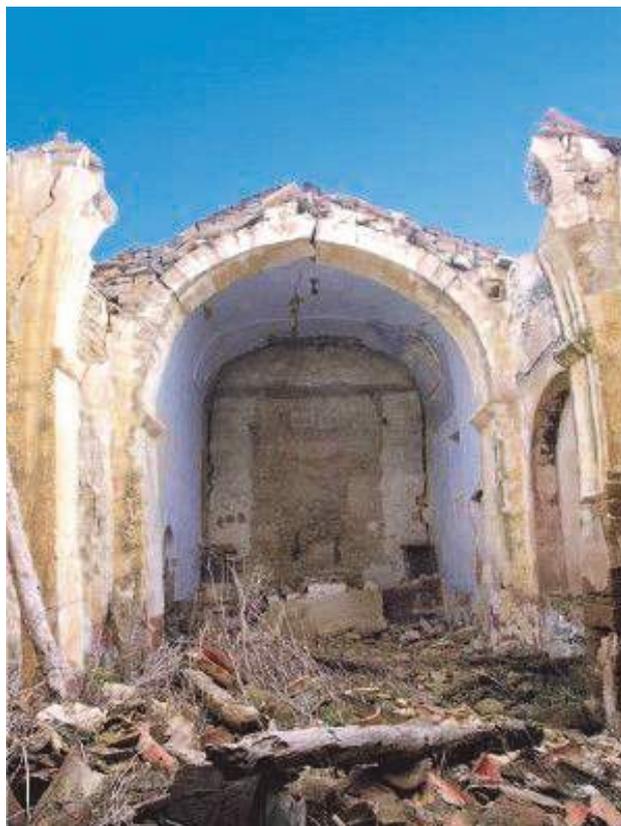
ver hoy en el patio del claustro de la colegiata de Roncesvalles, ejerciendo la función de fuente. Estado de conservación: En ruina progresiva por total abandono. Techumbre hundida. Grandes grietas en muros.

Iglesia de Santa Bartolomé de Amunarrizqueta — Hispania nostra

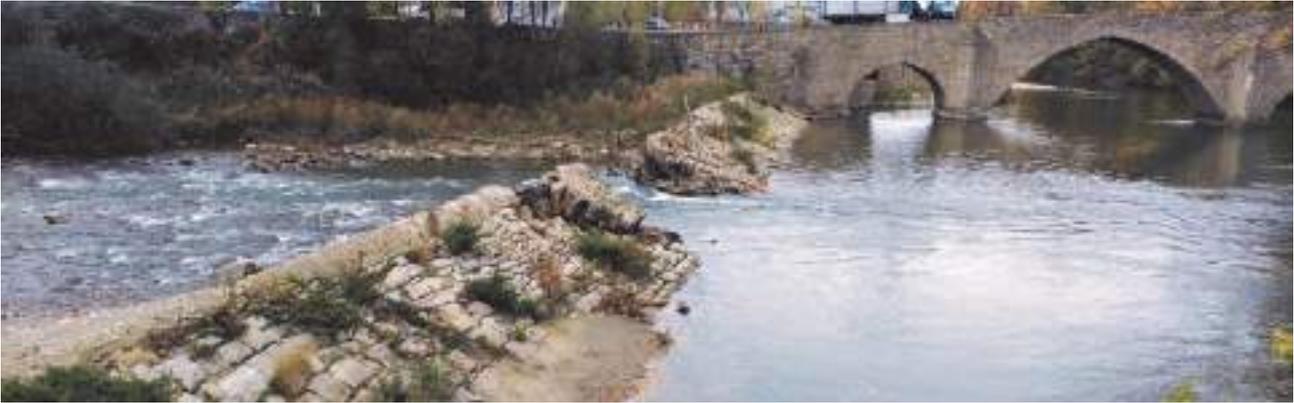
Presa o azud de Santa Engracia – Hispania nostra

En el meandro del río Arga, llamado «Trinitarios», se encuentra el puente de Santa Engracia, acompañado por la presa del mismo nombre, y por los restos del canal de un antiguo molino. La presa fue construida en el siglo XIII con piedra de sillería para servir al molino harinero municipal y, a lo largo de los siglos, ha sufrido diferentes arreglos. Es de mampostería y refuerzos internos de madera, y su trasdós está protegido por un entablamento de madera de roble. La permanente humedad de la misma ha permitido la conservación de estos elementos de madera. Se apoya contra el puente, aprovechando su ojo oeste para el paso del canal del molino. A escasos metros de este puente se encuentra el de «Cuatro vientos», del siglo XVIII. En el 2015 se rehabilitó este espacio, eliminando una fábrica de 1940 que se había situado sobre el canal original del molino. Todo ello forma un conjunto histórico. Nivel de conservación: estado de ruina, con amplio deterioro de la misma, a pesar de la rehabilitación del conjunto en 2015. En 2018, la presa sufrió una pequeña rotura, que con el paso de los meses se ha agrandado.

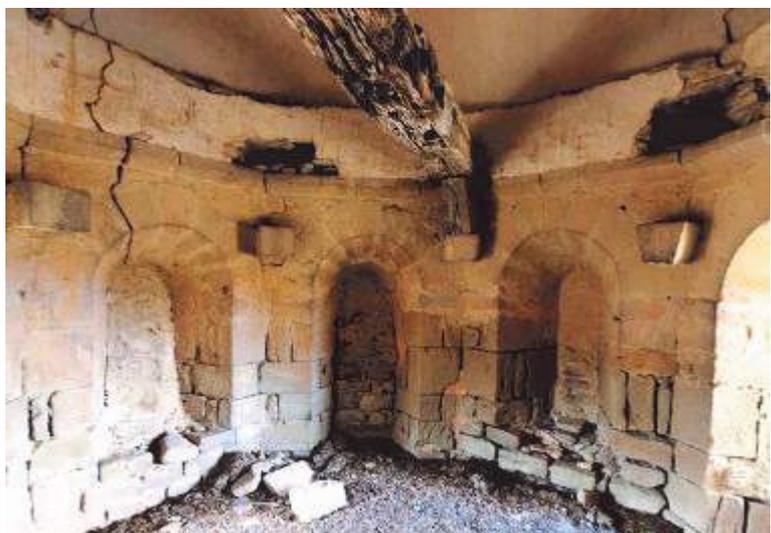
Un amplio arco de medio punto da paso al ábside, que es semicircular con bóveda de horno sobre una imposta biselada. Todo ello se encuentra encajado y con restos de pinturas tardías. Al exterior vemos sillares románicos un tanto irregulares, tanto en el ábside como en el tramo citado y en la torre. Debajo del tejazoz del ábside (cubierto de lajas) existen canecillos, la mayoría lisos excepto algunos decorados con una bola. En un rincón, bajo la torre, se encuentra una sencilla pila bautismal que, a la vista, presenta una cabeza y bolas en la parte baja de la copa. Estado de conservación: Abandonada. Aún con numerosas grietas y pequeños desprendimientos, se encuentra en un estado recuperable.

Iglesia de San Esteban de Villanueva.  
Hispania nostra
