Caracterización del embaldosado de escoria de fundición para la intervención de un puente del siglo XVIII de la Nueva España

Characterization of the foundry slag tiling for the intervention of an 18th century bridge in New Spain

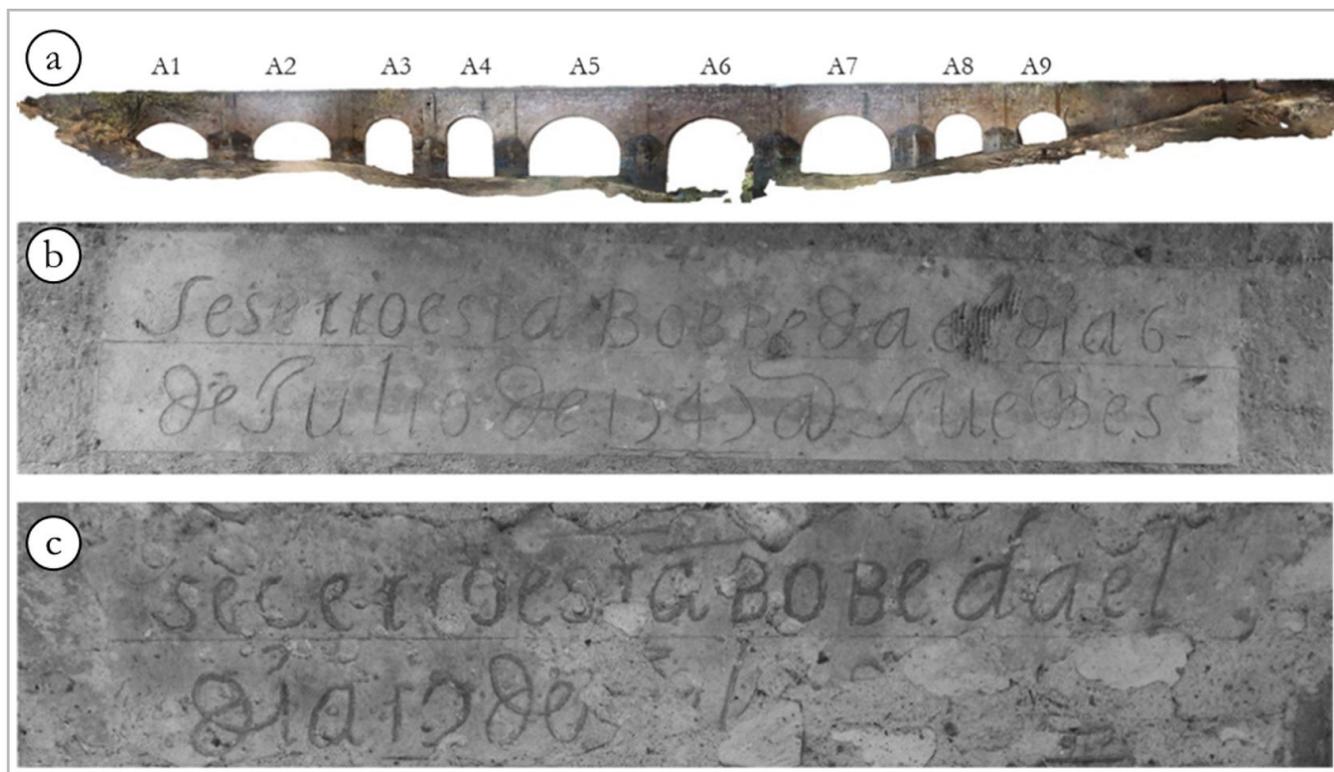
en ser reconstruido, Boils afirma que su reconstrucción llegó hasta 1780 (Boils 2009:157). Existen evidencias físicas de un colapso parcial de las bóvedas A5, A6 y A7 del puente debido a una rotación en las pilas intermedias [Figura 1a].

Figura 1.- a) Perfil del puente “San Ignacio” b) y c) grabados en estuco de cal (A8, A9), indicando la fecha de cierre de las bóvedas de los arcos del puente. Elaboración propia.

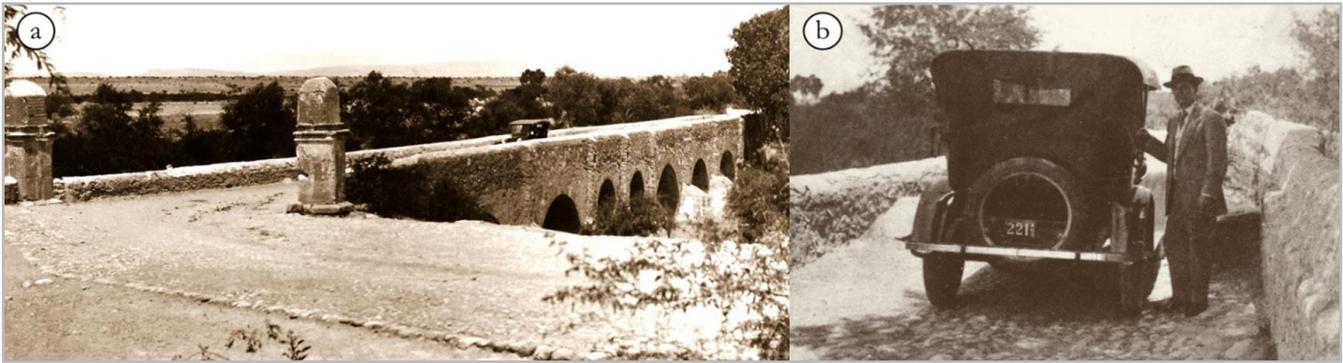
Figura 2.- a) y b) Fotografías de inicios del siglo XX del puente “San Ignacio” donde es posible apreciar el empedrado original (Fondo Archivo General Municipal).

Lo anterior, en conjunto con la clara diferencia de alturas entre el parapeto actual [Figura 3] y el parapeto de principios del siglo XX [Figura 2b], configuró dos opciones posibles. La primera consistía en que se hubiese rellenado la calzada para empatar con los niveles del camino a principio del siglo XX, o bien que el empedrado se construyó sin retirar el empedrado original, lo que redujo la altura de los parapetos y ocasionó que los drenajes originales quedaran por debajo del nivel de rasante de la calzada, lo que llevó a plantear la realización de estudios prospectivos de tomografía eléctrica a fin de verificar lo anterior.

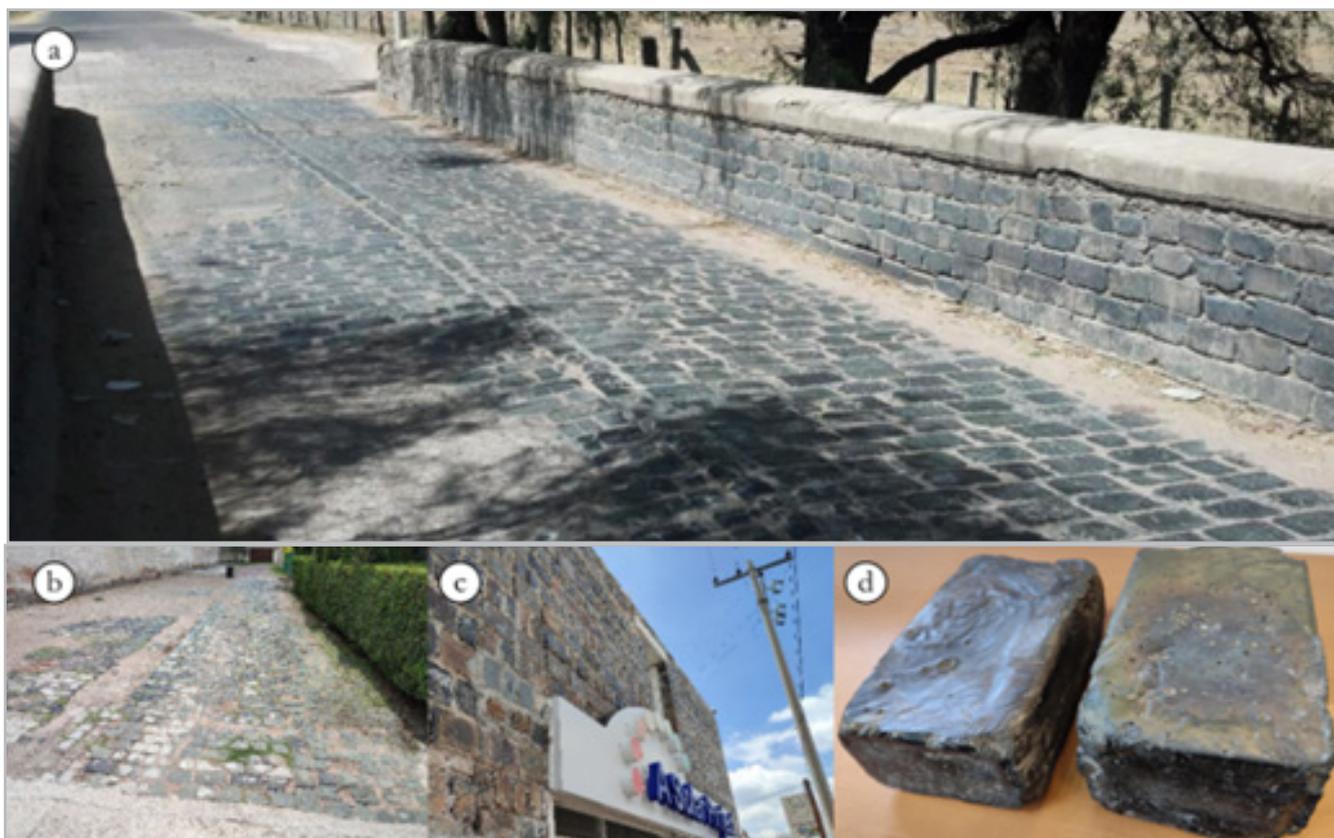
Durante el periodo de funcionamiento de la ASARCO se da la primera intervención moderna en el puente de “San Ignacio”, construyendo un nuevo empedrado en la calzada y reparando secciones de los parapetos [Figura 4a], para esta intervención se empleó un material poco común y del cual se tienen pocos registros de su fabricación y utilización como material de construcción: baldosas de escoria de fundición [Figura 4a]. No existen

Figura 4.- a) Embaldosado y sustitución del parapeto con baldosas de escoria de fundición. b) Embaldosado en patio de maniobras de la ASARCO. c) Edificio administrativo de la ASARCO, construido con el material. d) Baldosas de escoria rescatadas de la ASARCO. Elaboración propia.

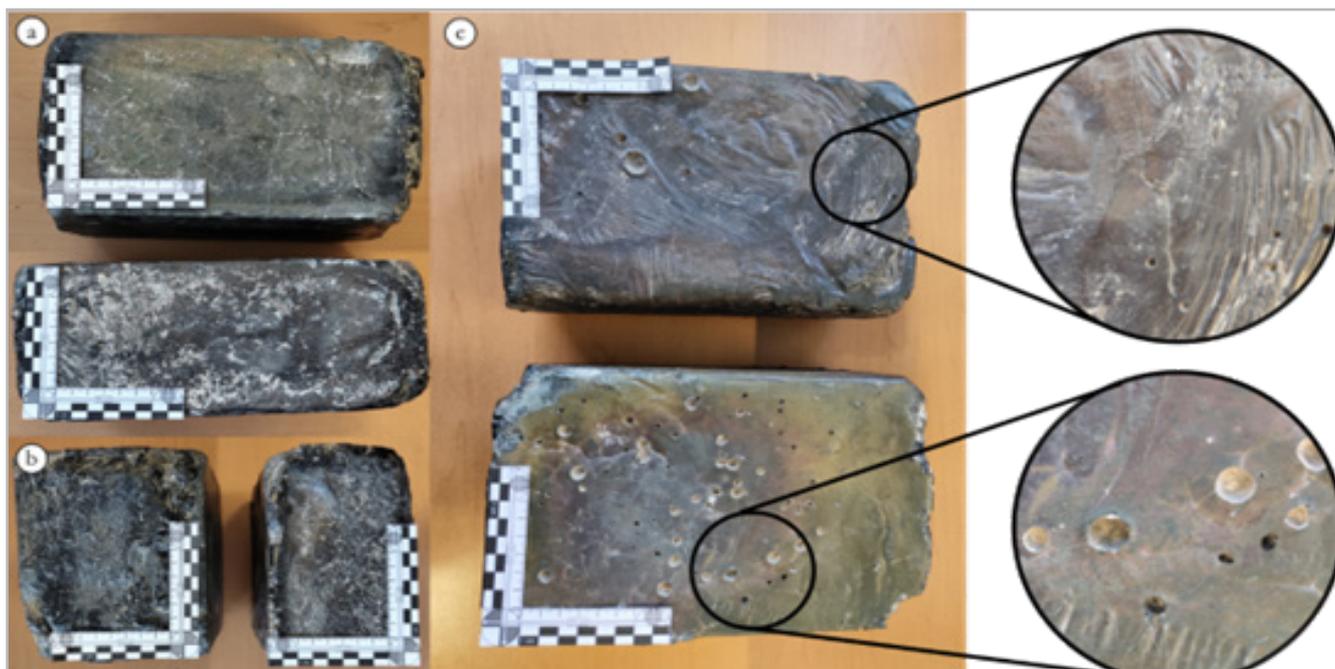
y un espesor variable de 10 a 13cm [Figura 5a, 5b y 5c], con pesos cercanos a los 15 kg por pieza, la diferencia en el espesor de las piezas [Figura 5a y 5b] se debe probablemente a la dificultad para verter una cantidad exacta de material fundido en cada molde. Su fabricación no debió ser sencilla, ya que fundir la roca para extraer el cobre, requiere temperaturas superiores a los 1250°C (Norgate 2013:218), por lo que trabajar con el material a alta temperatura y verterlo en moldes pequeños rápidamente antes de que se enfriara, representaba un desafío significativo. Si bien el uso de escorias de fundición ha sido común en la dosificación de mezclas de concreto y asfaltos debido al incremento significativo que estas producen en la durabilidad y propiedades mecánicas de las mezclas (Meshram 2023:5826-5827), su aplicación se ha realizado triturada o pulverizada, por lo que la utilización de baldosas de escoria de fundición moldeadas a partir de material incandescente, en un proceso de intervención de principios del siglo XX, tiene una relevancia significativa en términos de la complejidad de su fabricación, la cual se comprueba observando la enorme cantidad de escoria que no fue aprovechada para la producción de baldosas y que se acumuló en el depósito aledaño a la planta el cual aún existe [Figura 3].

Figura 5.- a) Vista lateral de las baldosas. b) Vista frontal de las baldosas. c) Vista superior de las baldosas, correspondiente con la posición utilizada en el embaldosado del puente San Ignacio. Elaboración propia.

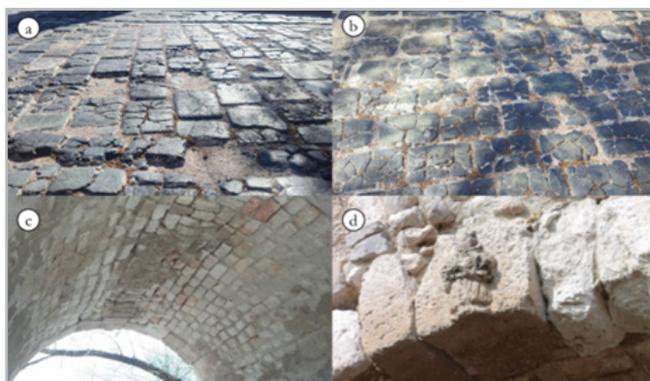
Figura 6.- a) y b) Daños y pérdidas de piezas en el embaldosado de escoria del puente “San Ignacio”. c) y d) Pérdida de juntas y daño en dovelas en el intradós de las bóvedas. Elaboración propia.

fracturas que permiten el paso de la humedad [Figura 6a], pero dificultan su evaporación al medio ambiente, generando condiciones de humedad altas en los rellenos granulares que se ubican sobre las bóvedas del puente, generando daños a las juntas debido a los fenómenos de cristalización descritos por Young (Young 2008:10). La preparación de las probetas cúbicas para el ensayo a compresión, reveló la presencia de fracturas internas en la probeta de escoria, por lo cual solo pudieron ser cortadas y rectificadas nueve piezas, cuatro de la zona del puente (SI) y cinco del banco de escorias de la fundidora (CG), las piezas fueron medidas y pesadas en conformidad con la normatividad aplicable. Estas nueve probetas fueron sometidas a un ensayo por compresión simple y llevadas a la falla [Figura 9a], registrándose la carga total antes de la falla del espécimen y la resistencia a compresión simple determinada por la prensa [Figura 9b]. Los resultados del ensayo fueron calculados también de manera independiente y transformados a MPa, de conformidad con la normativa descrita (ASTM C170 2009:1-3) [Tabla 3].

Las fracturas en las baldosas y la pérdida de piezas por la falla del mortero, en conjunto con el pobre drenaje de la calzada, propiciaron la entrada de humedad a los rellenos del puente y su persistencia en el tiempo, debido a la falta de transpiración del empedrado, ocasionada por la baja porosidad efectiva del material, demostrada por una alta resistividad eléctrica y las pruebas de laboratorio realizadas. Esto constituía un problema de compatibilidad entre los materiales originales y los empleados en la intervención anterior. Esta presencia de agua sostenida en el tiempo intensificaba los daños por cristalización de sales en las juntas y dovelas del intradós de las bóvedas, lo cual significaba un riesgo fuerte de colapso a mediano plazo.

A partir de lo antes mencionado, el proceso de restauración del puente emprendido por el INAH incluyó el retiro total del empedrado conforme a las recomendaciones, lo cual permitió liberar el empedrado original detectado por el estudio geofísico y los sondeos, el cual fue intervenido para garantizar su funcionalidad. Esta liberación permitió también el funcionamiento del sistema de drenaje original, para lo cual fueron sustituidas las gárgolas rotas en el lado aguas abajo del puente, recuperando plenamente su funcionalidad. Sin embargo, dado que el nivel de la calzada al retirar el empedrado, no se correspondía con los niveles actuales de la vialidad, se decidió construir rampas en los accesos al puente [Figura 10] utilizando las piezas mejor conservadas seleccionadas durante el desmantelamiento del empedrado, con la finalidad de poner en valor el proceso de fabricación de estas sin comprometer el funcionamiento del puente ahora peatonalizado.

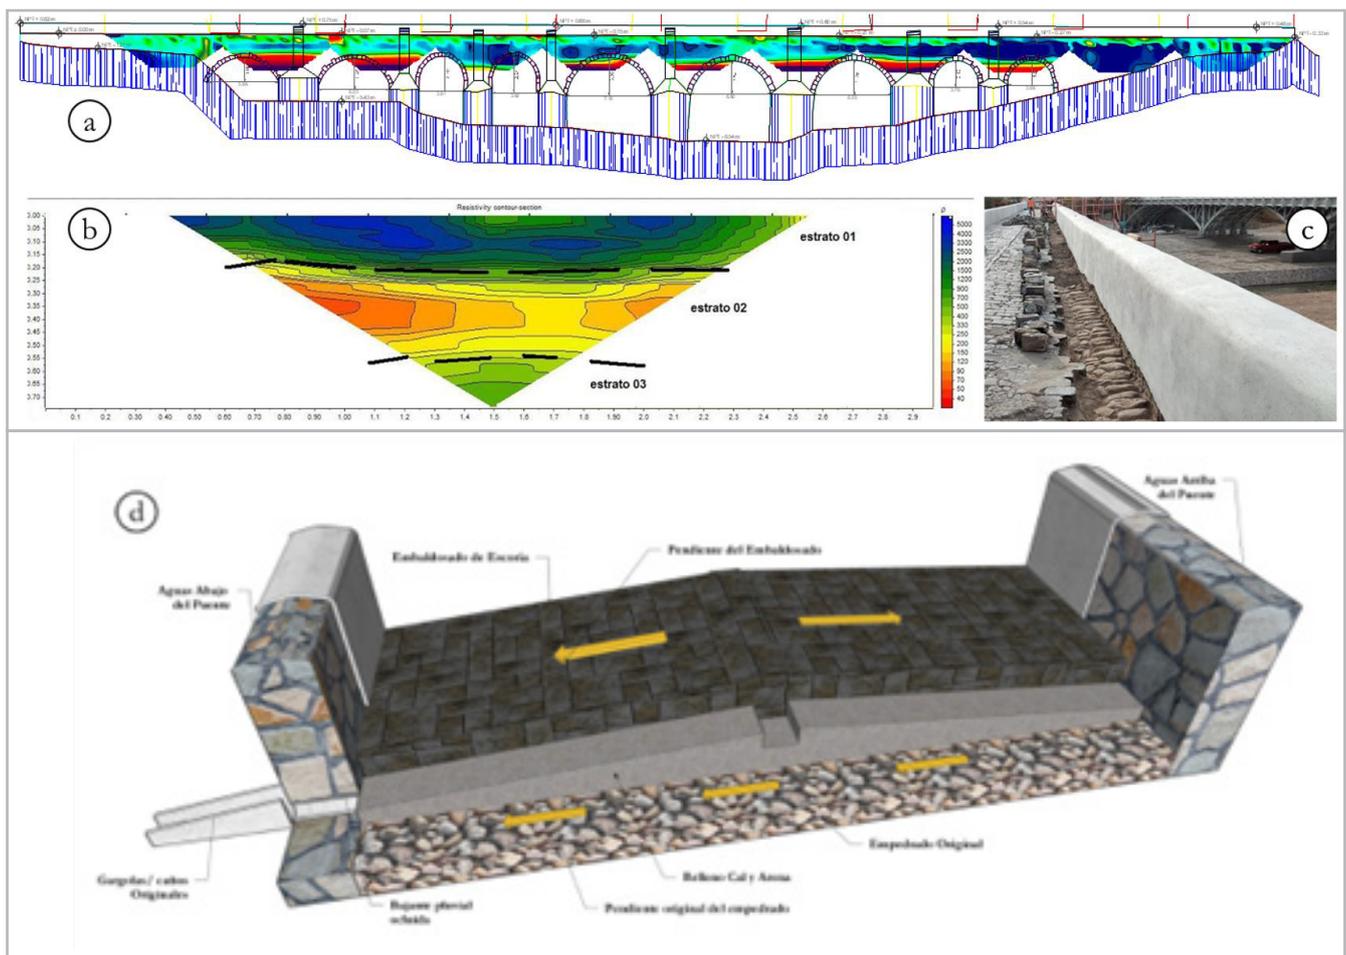
A- Fue posible observar zonas de baja resistividad en color azul claro [Figura 7a], dichos valores de resistividad son congruentes con materiales granulares saturados de agua. Los rellenos granulares encima de las bóvedas del puente tenían una humedad significativa a pesar de que no era temporada de lluvia, lo cual favorecía la pérdida de las juntas de la mampostería y daños en las dovelas [Figura 6c y 6d], generando el principal problema estructural del puente, esta humedad entraba por diferentes puntos favorecida por el pobre drenaje y el empedrado afectado por la pérdida de baldosas fracturadas y reparaciones mal ejecutadas en la superficie de rodamiento, debido a la falta de un sistema adecuado para evacuar las aguas pluviales.

B-La tomografía eléctrica transversal a la calzada [Figura 7b] permitía definir claramente la existencia de tres estratos en la calzada, primero en azul uno de altísima resistividad consistente con las baldosas de escoria de fundición, luego en verde un estrato de una resistividad más baja que pudo inferirse como el empedrado original del puente ya que contrasta con la zona de relleno granular con presencia de humedad en color amarillo de baja resistividad. Lo anterior permitió realizar sondeos en los cuales se comprobó la presencia del empedrado original bajo las baldosas de escoria de fundición [Figura 7c]. Se encontró que las baldosas de escoria se habían asentado sobre el empedrado original del puente, utilizando un mortero pobre de cal-arena con el cual se generaron las pendientes transversales descritas anteriormente [Figura 7d], sin embargo, en su mayoría las baldosas no tenían una adherencia con el empedrado y pudieron ser retiradas fácilmente, lo que demostró una falla significativa en el sistema constructivo. Además, se reveló un rejuntado con una pasta de arena cribada con cal entre las baldosas existentes.

Figura 7.- a) Diagrama longitudinal de Resistividades en el puente “San Ignacio” Modificada a partir de Maldonado (Maldonado 2021:124), b) Diagrama transversal de resistividades en la calzada del puente. Elaboración propia. c) Retiro de la primera capa de baldosas de fundición a los costados de la calzada. Modificada a partir de Maldonado (Maldonado 2021:61). d) Diagrama de la sección transversal existente, Elaboración propia.

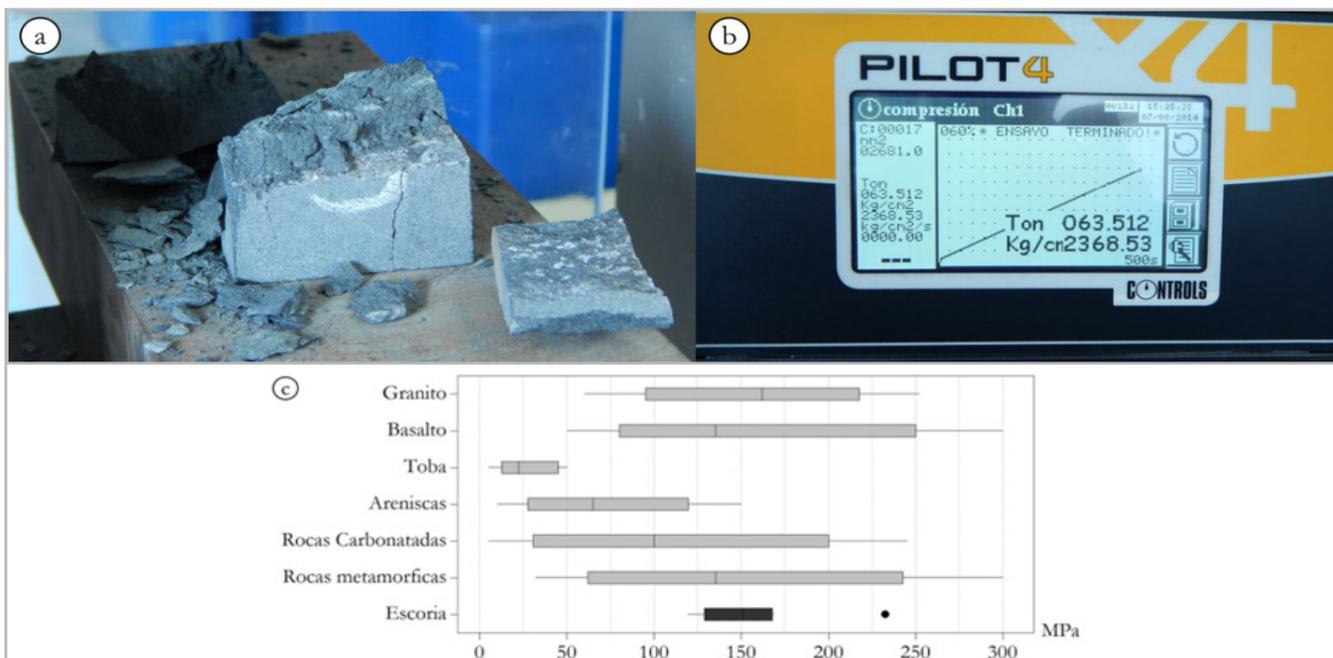
Sin embargo, al compararla con otras rocas [Figura 9c] la resistencia relativa no es tan alta, además, los resultados mostraron una varianza alta, posiblemente ocasionada por las microfisuras preexistentes en el material (Hajiabdolmajid 2002:1). El tipo de falla observado durante los ensayos puede clasificarse como una falla frágil, puesto que las probetas de escoria fallaron de manera súbita sin mostrar una deformación plástica significativa, a pesar de tener una alta resistencia a la compresión, lo cual se corresponde con el mecanismo del comportamiento frágil, el cual se da por la propagación de grietas, que pueden producirse a cualquier escala (Scholz 2019:1).

Este comportamiento frágil mostrado por las probetas analizadas, se puede extrapolar al comportamiento de las baldosas de escoria colocadas en la intervención de principios del siglo XX al puente “San Ignacio”, ya que, conforme la frecuencia y el peso de los vehículos que circulaban sobre el puente fue avanzando, las baldosas de escoria se fueron fracturando al flexionarse [Figura 6b] por efecto de las cargas dinámicas asociadas con el tráfico. A pesar de la alta resistencia a compresión de las piezas, su baja capacidad para deformarse ante las cargas aplicadas y la falla del mortero con que fueron asentadas, originó fracturas significativas en las baldosas [Figura 6b], aunque también es muy posible que el efecto de la fatiga por efecto de los ciclos de carga y descarga, como los esperados en el tráfico del puente sobre los materiales, facilitará la fragilidad de las baldosas (Liu 2021:1225).

Figura 9.- a) Falla frágil de las muestras ensayadas a compresión simple, b) Altas resistencias alcanzadas por las probetas de escoria (Probeta 9). Elaboración propia. c) Comparación de la resistencia a compresión simple de la escoria de fundición con otras rocas comunes. Modificada a partir de Siegesmund (Siegesmund 2011:172).
