## Turín. Castillo de Valentino. Restauración de la escalera monumental y de la fachada lateral del río Po

*Turin. Valentino Castle. Restoration of the monumental staircase and the facade on the Po river side*

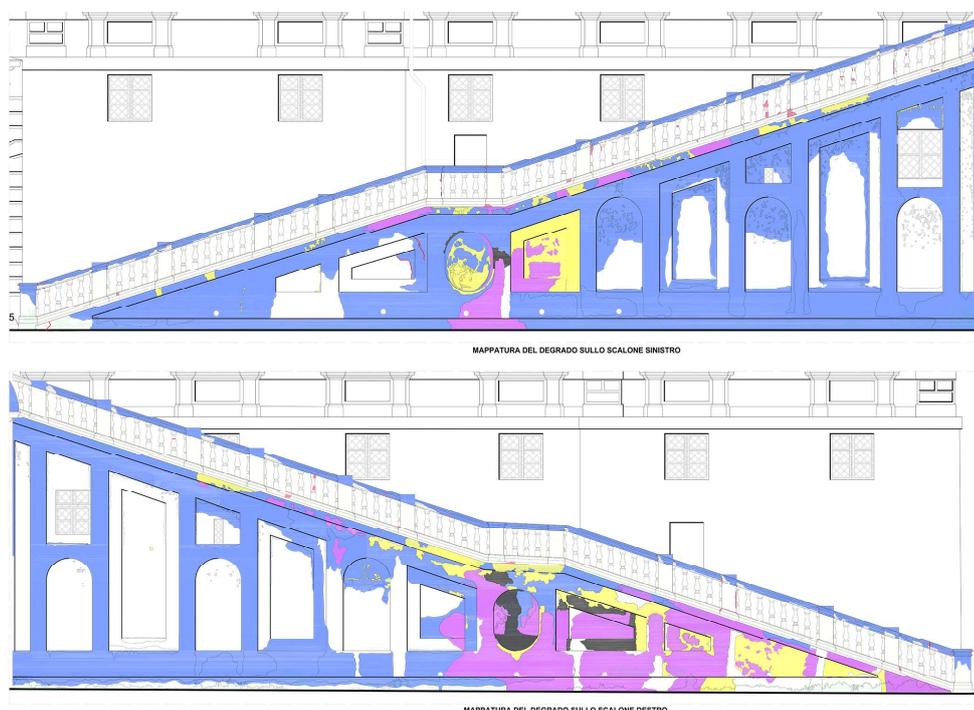
Figura 2. Proyecto ejecutivo de 2022. Mapeo del deterioro del alzado exterior de la escalera monumental del Castillo Valentino. Imagen del autor.

El mapeo de la degradación ha puesto de relieve los siguientes fenómenos principales: 1- escorrentía superficial; 2 – falta de yeso de soporte; 3- falta de yeso superficial.

El deterioro se debió al ciclo hielo-deshielo, notable humedad e infiltraciones que, junto con la acción del viento, habían provocado una erosión y exfoliación generalizadas. De hecho, las balaustradas evidenciaron fenómenos de desintegración y agrietamiento, deficiencias y sustituciones por litotipos diferentes a los

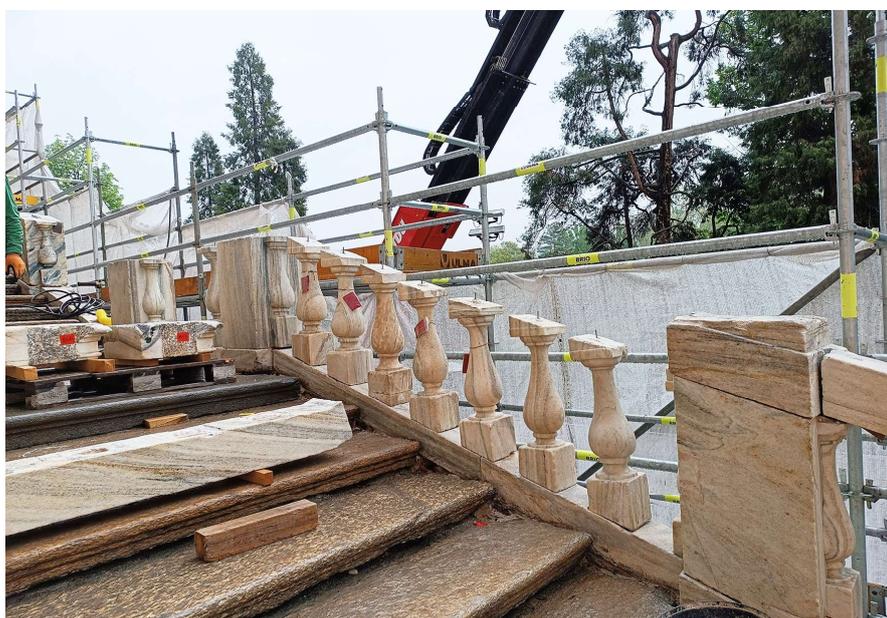
originales. Algunos pasadores de hierro que conectaban los elementos de piedra faltaban o estaban oxidados y ya no garantizaban la seguridad (Figura 3a y 3b). El revoque del frente de las rampas era de cemento, parcialmente desprendido y atacado por la humedad ascendente. El revoque y el paramento de ladrillo visto de la fachada se encontraban en un razonable estado de conservación gracias a una intervención de mantenimiento realizada a principios del siglo XXI pero sobre todo la parte del zócalo enlucido y los marcos necesitaban un acabado adecuado. Los colores aplicados en aquel momento sobre los marcos se habían alterado cromáticamente y el conjunto resultaba muy desigual.

Figura 3a. Montaje de la balaustrada del Castillo Valentino tras el desmontaje y restauración de piedra realizado en laboratorio. Imagen de los autores.

Gracias al desmontaje completo de la balaustrada y escalones de piedra, que se realizó de forma manual y con el apoyo de medios mecánicos, retirando previamente abrazaderas y ganchos metálicos que sujetaban sólidamente los elementos de piedra, fue posible conocer las técnicas constructivas pero también derribarlas. la regla subyacente. Tras estas intervenciones, se procedió a la construcción de un nuevo bordillo exterior de hormigón armado para soportar la balaustrada, no visible e imprescindible para garantizar la solidez de la estructura, con la colocación de una nueva cimentación y una doble vaina superior. Los elementos pétreos de la balaustrada, antes de su montaje, se limpiaron en laboratorio, procediendo al desempolvado previo, limpieza de depósitos coherentes, aplicación de biocida y posterior aclara-

do, mientras que los peldaños también se limpiaron y consolidaron in situ mediante bebederos con varillas roscadas. y resina endurecedora. Durante la fase de reubicación de las balaustradas y albardillas de la escalera, que se realizó para cada tramo de arriba hacia abajo, se restableció la continuidad estructural de los propios elementos mediante la inserción de barras roscadas de acero inoxidable, fijadas con resina sólo en uno de los dos caras, taponando el otro extremo con un mortero de cal, garantizando la posibilidad de retirar el elemento en el futuro sin provocar daños a la piedra y asegurando por tanto la reversibilidad de la intervención.

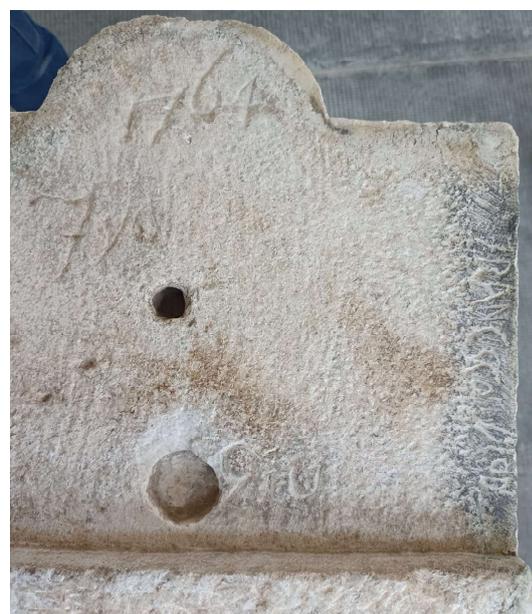
Figura 3b. Detalle del 2023, elemento de piedra en restauración de la balaustrada del Castillo Valentino con fecha 1764. Imagen de los autores.

El descubrimiento, durante la fase de desmantelamiento, de un elemento de piedra con la fecha de 1764 representó también una prueba importante de la datación de una presunta intervención anterior.

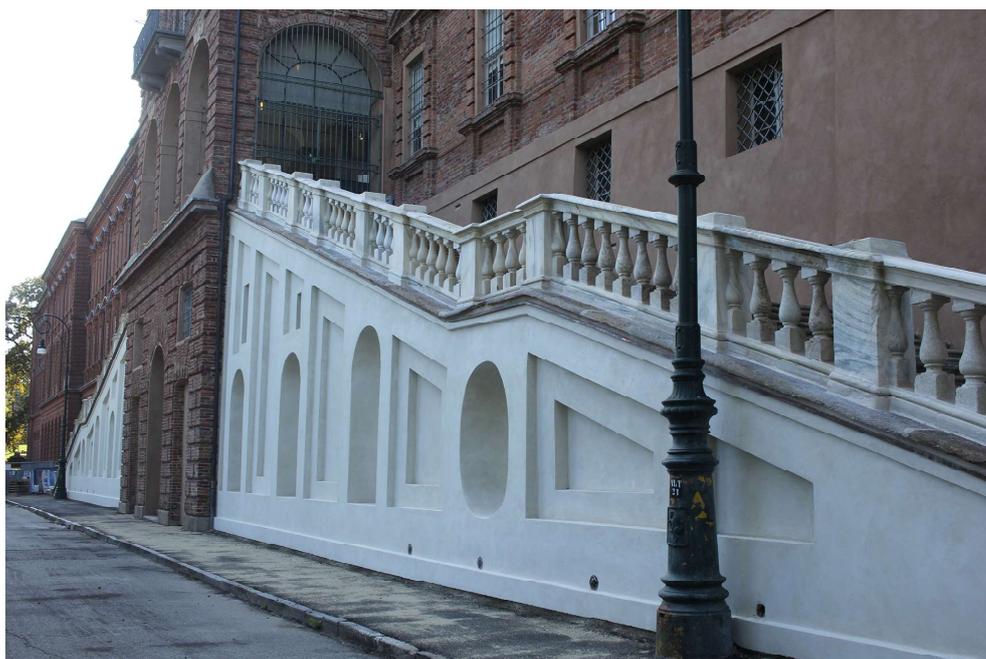
Figura 4. Recorrido de 2023. Levantamiento fotográfico post intervención de la escalera monumental del Castello Valentino. Imagen del autor.
