## RECONSTRUCCIÓN DEL PUENTE MANTIBLE LOGROÑES

### ANTECEDENTES, ESTUDIOS Y PROCEDIMIENTO

CONSOLIDACIÓN Y RESTAURACIÓN DEL PUENTE MANTIBLE: ARCO  
DE LA MARGEN DERECHA DEL RÍO EBRO

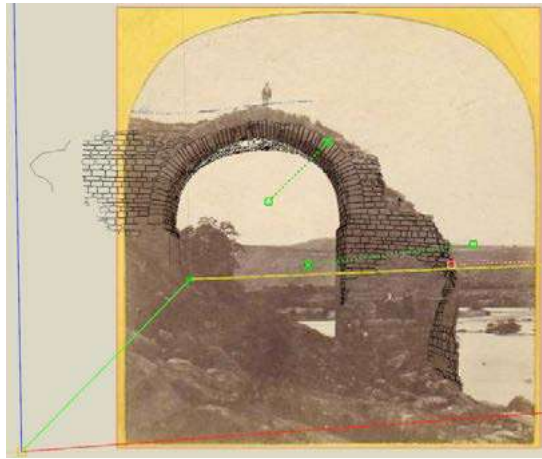
El levantamiento planimétrico de las estructuras de la orilla derecha permitió analizar con rigor métrico el arco. Éste estaba deformado entre 6 y 6,8 grados sexagesimales por el desplome hacia el río del pilar del arco occidental. Esta circunstancia se puso en relación con una serie de grietas abiertas en sus tercios inferiores y en su zona central, que provocaron la aparición de huecos por desprendimientos de dovelas. Sin embargo, los responsables de la documentación geométrica del puente llevaron a cabo la superposición de la planimetría resultante con la imagen de un par estereoscópico de finales del XIX, ajustando sus puntos de fuga, ensayo que ha puesto en evidencia que podría tratarse de una deformación reciente (Rodríguez y Valle 2017, 29–32).

Fig. 19: Superposición del levantamiento grafico sobre la imagen de Mantible previo y ajuste de los puntos de fuga (Rodríguez y Valle 2017)

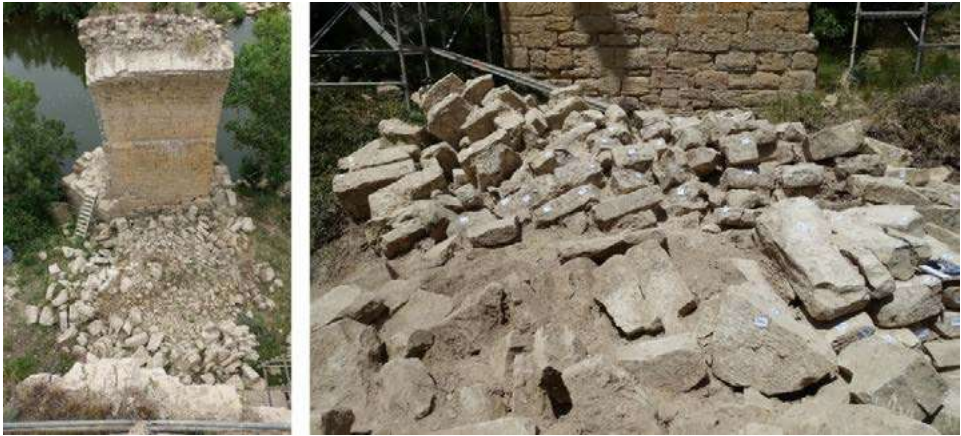
subacuática de la rivera puso de manifiesto la existencia, a 2.50–2.60 m bajo la primera hilada de sillares del puente, de una gran cavidad abierta hacia el río, probablemente correspondiente a la pérdida de un estrato arcilloso con 0.40 m de altura, 6.00 m de anchura y 2.70 m de profundidad (González 2019; Capellán y Martínez 2021).

Fig. 20: Arco arruinado orilla derecha del puente de Mantible

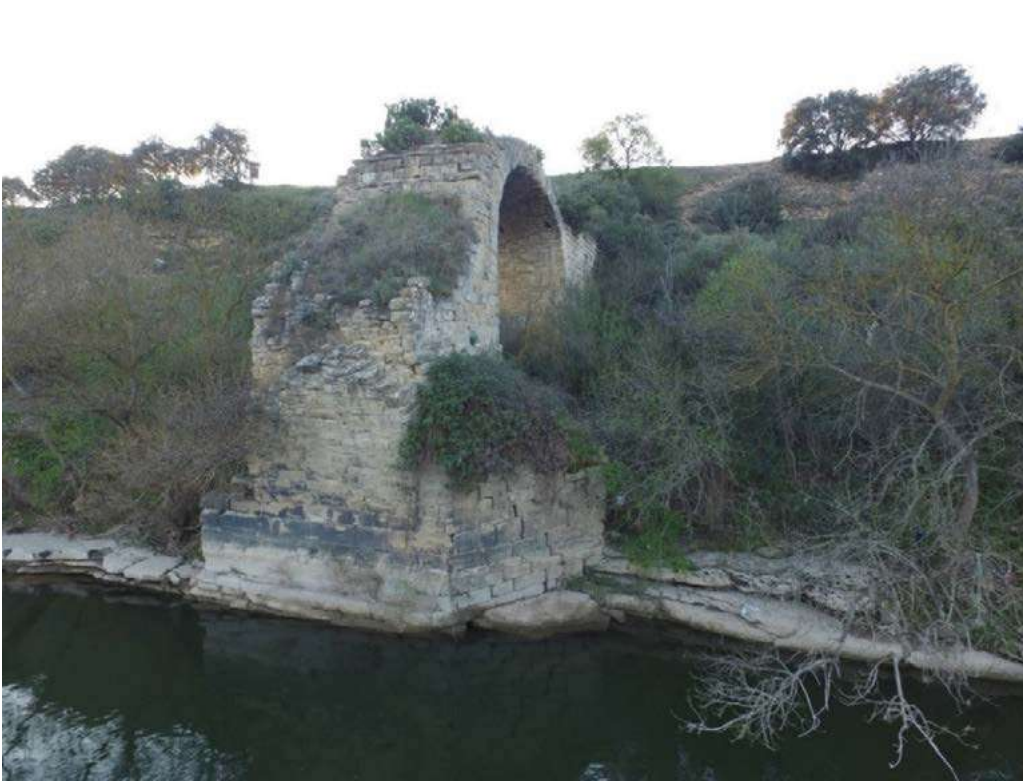
Fig. 28: Estado previo al derrumbe. Erosi n por estratos del sustrato rocoso

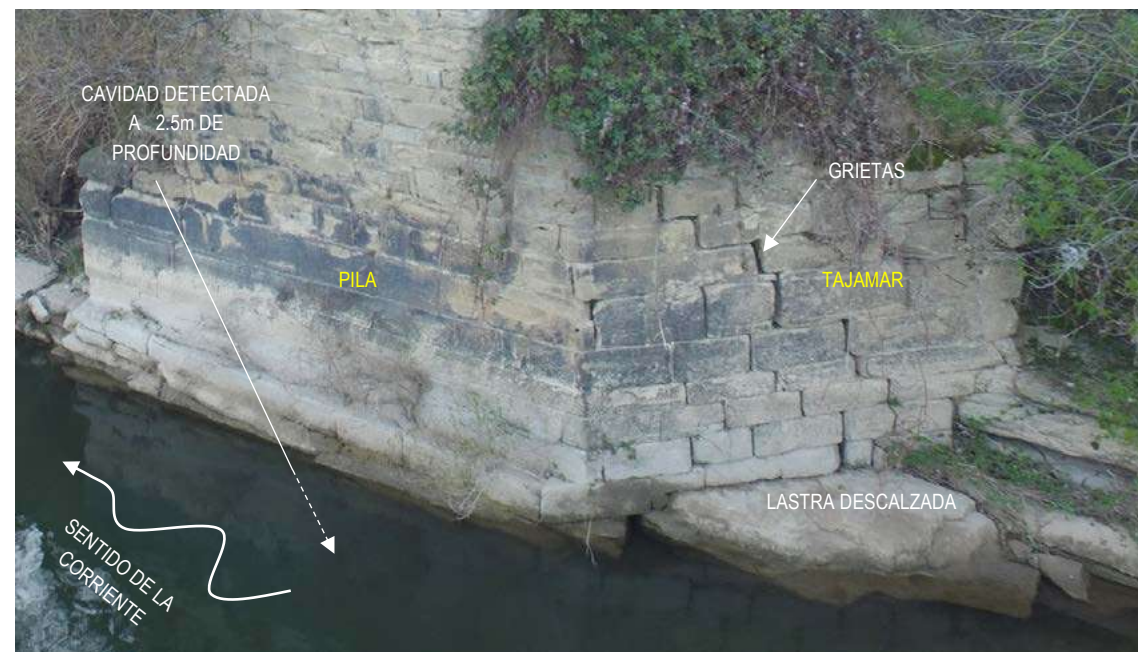
Fig. 30: Vista de la base de la pila con defectos principales

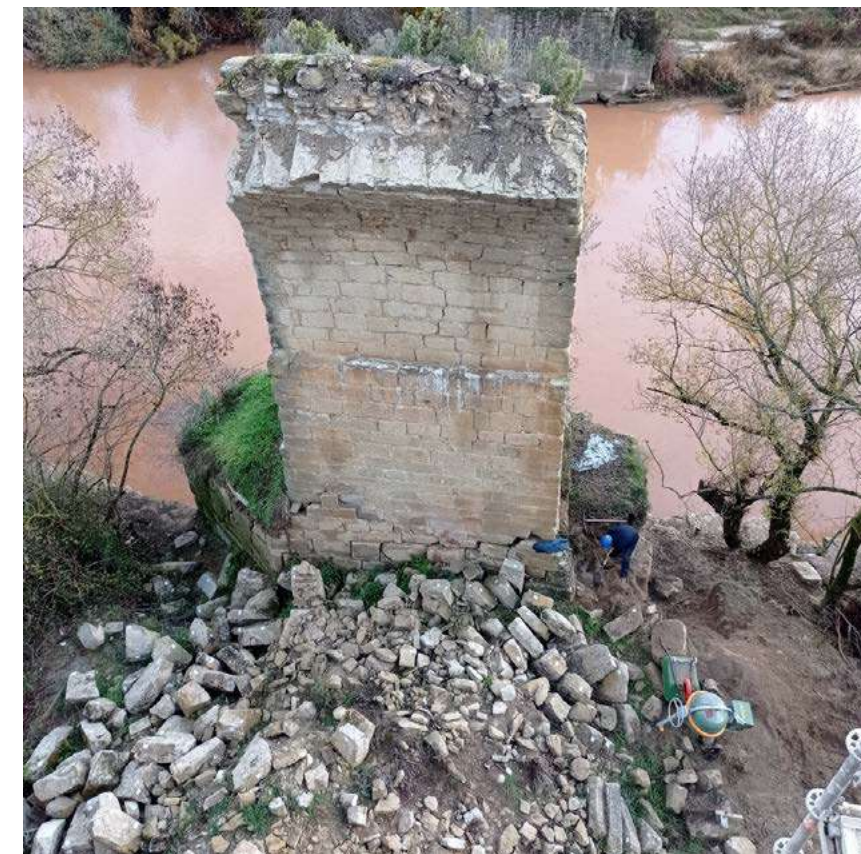
Fig. 32: Estado previo intradós de la Pila y montonera de piedras del arco en la margen derecha del Ebro

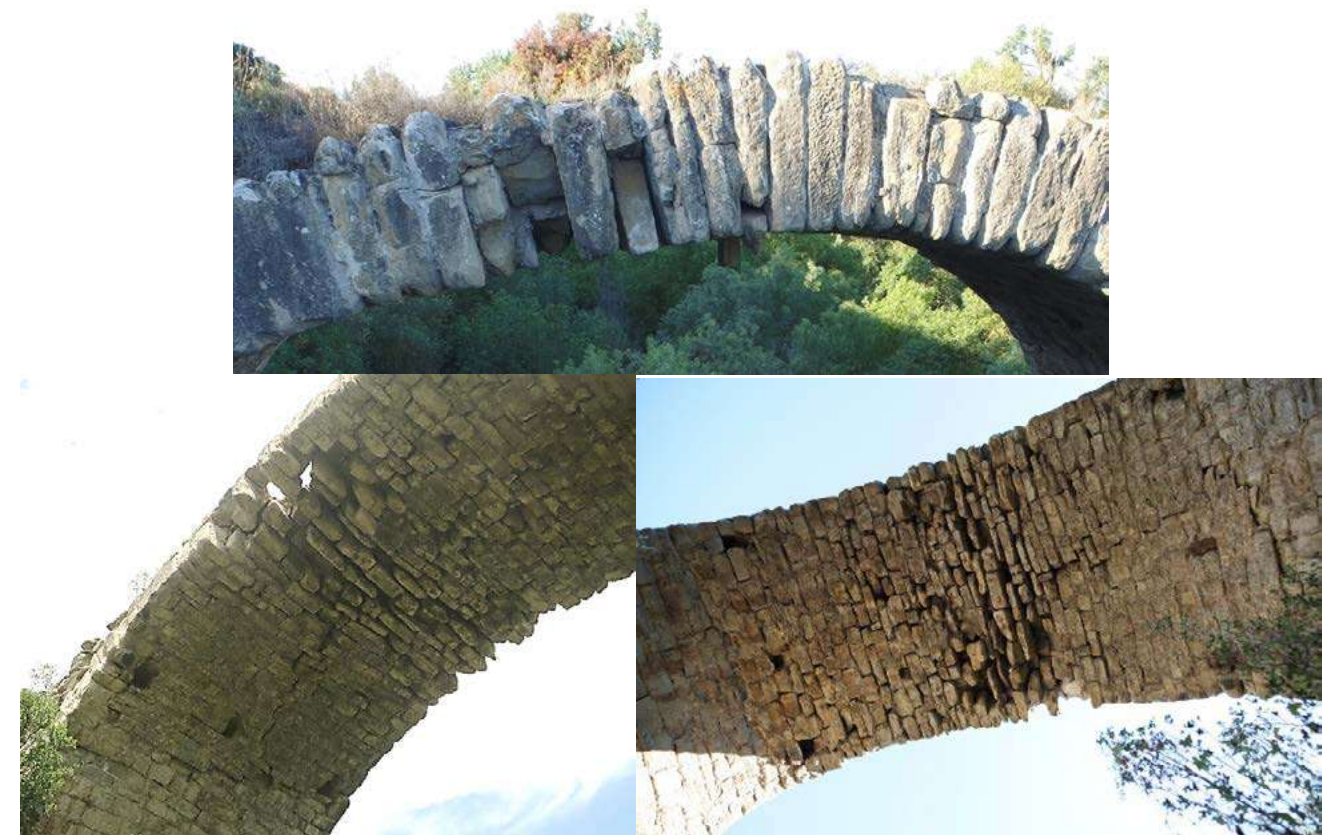
Fig. 33: Diversas vistas de la bóveda en los meses previos al colapso

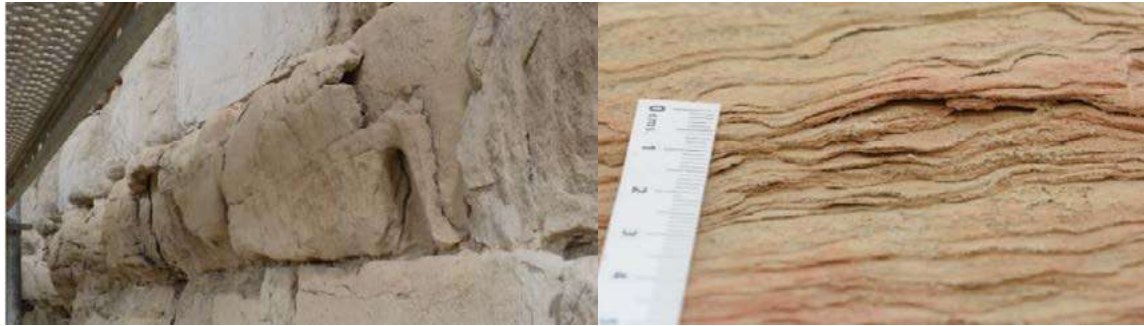
El proceso de deterioro sufrido en el puente ha sido constante. Un motivo fundamental, que afecta a los dos materiales que lo constituyen, la piedra de calcarenita y el mortero de cal, es la exposición a factores ambientales, la ausencia de drenaje y de impermeabilización, hace que se empapen los planos superiores y se filtre agua a los rellenos de calicanto, produciendo afecciones a niveles más profundos de la piedra y del relleno. Este deterioro es variable y dependiente de la orientación de los paramentos. Además, la presencia de vegetación, con las raíces penetrando en las juntas, hacen que se pierda el mortero, desprotegiendo las aristas de los bloques.

El proceso de deterioro de unos bloques respecto de otros, depende además de las características intrínsecas. Así, la pérdida de cementante, lleva a procesos de arenización. Pero el principal problema es el de exfoliación y disyunción de placas. Este proceso produce una separación de sucesivas capas de piedra, de espesor variable, con orientaciones dispares, en cualquier dirección con respecto a la superficie de la piedra. Con espesores mayores de las placas se debe hablar de deslaminación, llegando a afectar a niveles muy profundos de la piedra, lo cual genera una sucesión de espacios vacíos no conectados.

Fig. 34 y 35: En la izquierda alteraciones en hilada de disyunción y en la derecha distintos procesos de la exfoliación

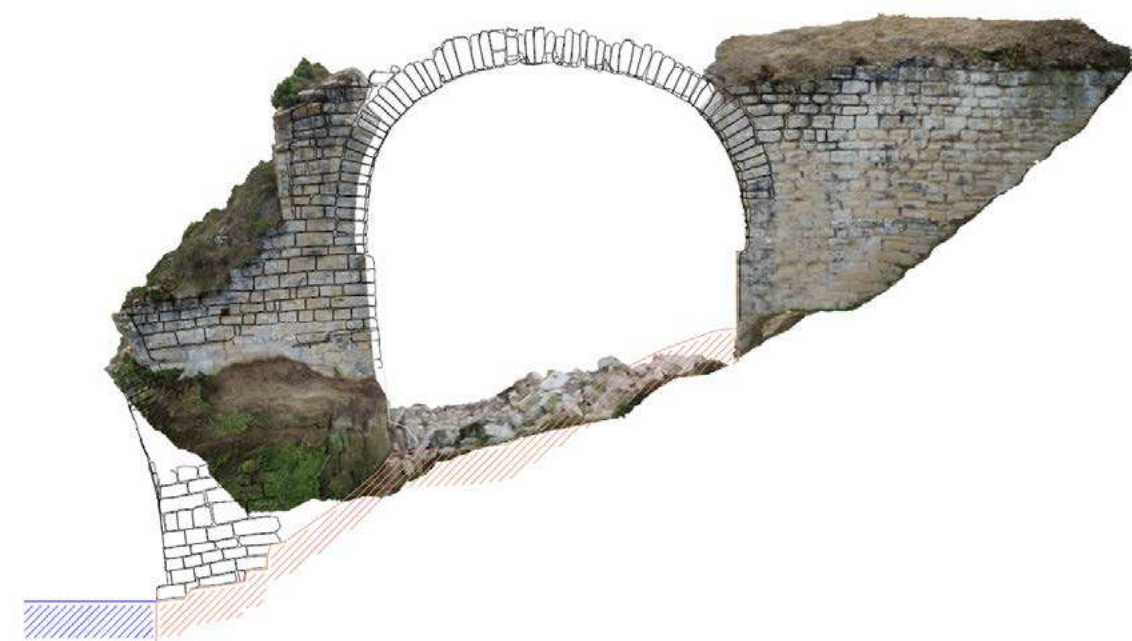
La construcción de una bóveda estable de esta luz es generalmente simple, ya que un arco es firme siempre que cumpla con ciertas condiciones geométricas mínimas. Además, un arco no necesita tener una forma de traza circular perfecta. De hecho, ni siquiera el día siguiente a su descimbrado hace aproximadamente 10 siglos, la bóveda de Mantible tenía un arco de medio punto perfecto: errores constructivos, deflexión de la cimbra bajo el peso de los sillares, descenso diferencial de la cimbra, imperfecciones de la fábrica y otros factores borrarían cualquier idealismo de la traza. A lo largo de los siglos, la estructura experimentó movimientos. Más recientemente, la pila ha rotado de forma repentina o progresiva alrededor de varios ejes, y ha sufrido un probable deslizamiento hacia el río. Esto provocó que uno de los arranques de la bóveda se desplazara hasta un punto que probablemente ocasionó su colapso en 2021. Justo antes de colapsar, la bóveda fue capaz de adaptarse al movimiento de la pila, demostrando su capacidad de adaptación y adquiriendo una forma mucho más rebajada que en el momento de su construcción original.

Fig. 37: En línea negra la geometría antes del colapso, en imagen real después del mismo.

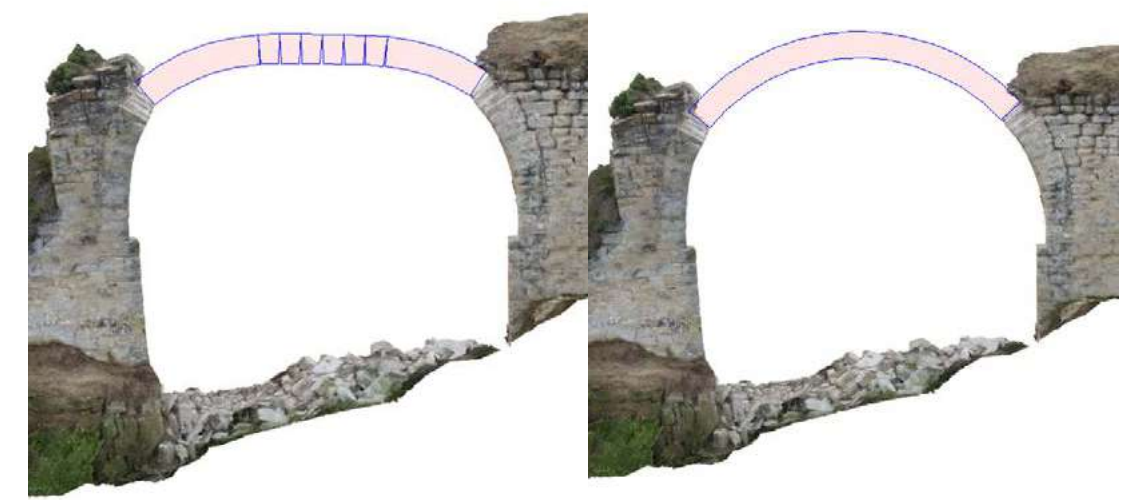
Fig. 38 y 39: A la izquierda esquema de reconstrucción de la bóveda solo con el número de hiladas original. A la derecha añadiendo hiladas correctoras de la geometría

En resumen, se procedió a la anastilosis sin modificar la posición desplazada de la pila, la cual solo se estabilizó y consolidó, principalmente mediante inyecciones de lechada de cal. Para prevenir el colapso durante el descimbrado y evitar las circunstancias del último colapso, se agregaron 5 hiladas nuevas en la bóveda, aproximadamente un metro en total, lo que hace que el rebajamiento del arco no sea tan pronunciado y reduce el empuje sobre la pila. Esto también permite que el arco tenga una forma coherente, como se puede observar en la imagen adjunta.
