Título
Conservación de edificios conventuales franciscanos en La Rioja
Autor/es
Rosa Ugarte Fernández
Director/es
Begoña Arrúe Ugarte
Facultad
Facultad de Letras y de la Educación
Titulación
Departamento
Ciencias Humanas
Curso Académico
2014-2015

CONSERVACIÓN DE EDIFICIOS
CONVENTUALES FRANCISCANOS
EN LA RIOJA

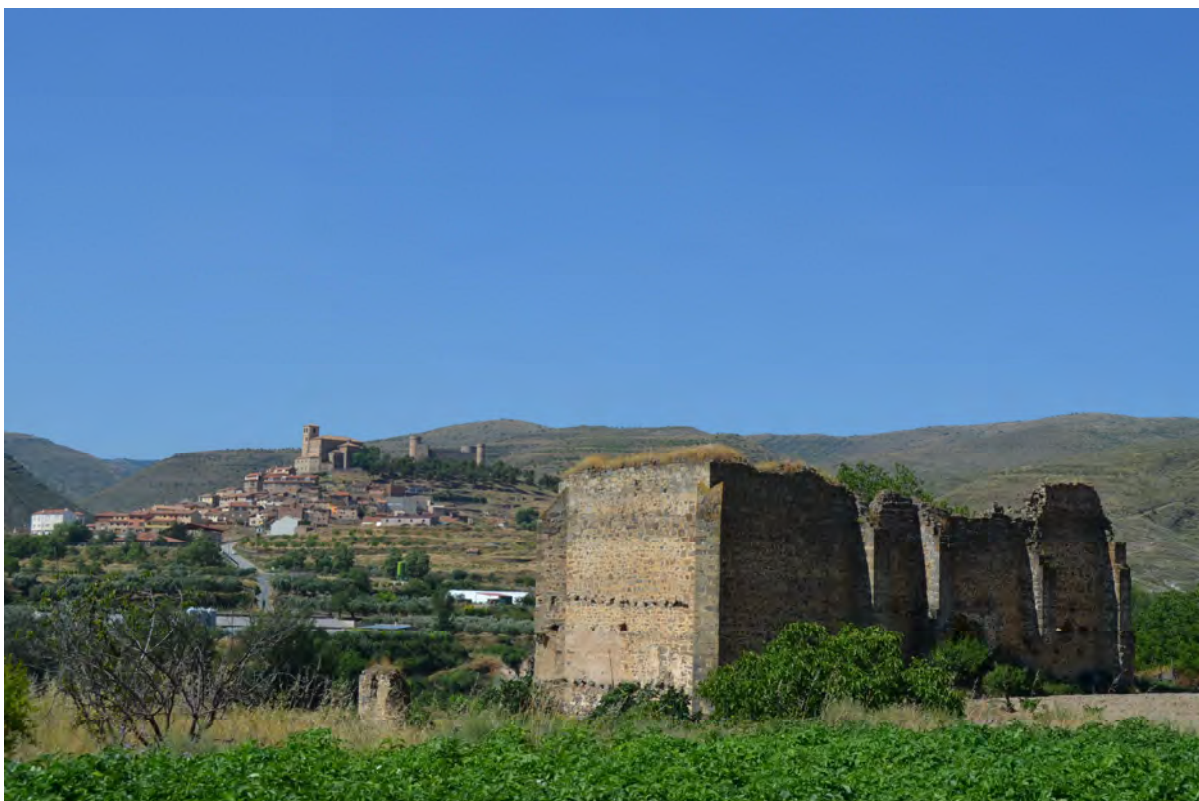
Lám. 39 – Convento de Campolapiente en Cornago, vista de las ruinas con la localidad de Cornago al fondo (julio 2013).

Del convento de Cornago podemos ver todavía las ruinas de la iglesia. Tras la desamortización el convento y sus bienes fueron vendidos a particulares en pública subasta. En 1842 se vendió en subasta el solar de este convento a Don Mariano Moliner³⁹³, pero lo cierto es que tras el abandono del convento por los religiosos comenzó a degradarse, llegando al estado de ruina en el que lo encontramos hoy. Sólo quedan en pie algunos muros de su iglesia y en la cabecera se ha construido una edificación de ladrillo con cubierta de fibrocemento que se utiliza como cochera (véase láms. 39 y 107 a 112).

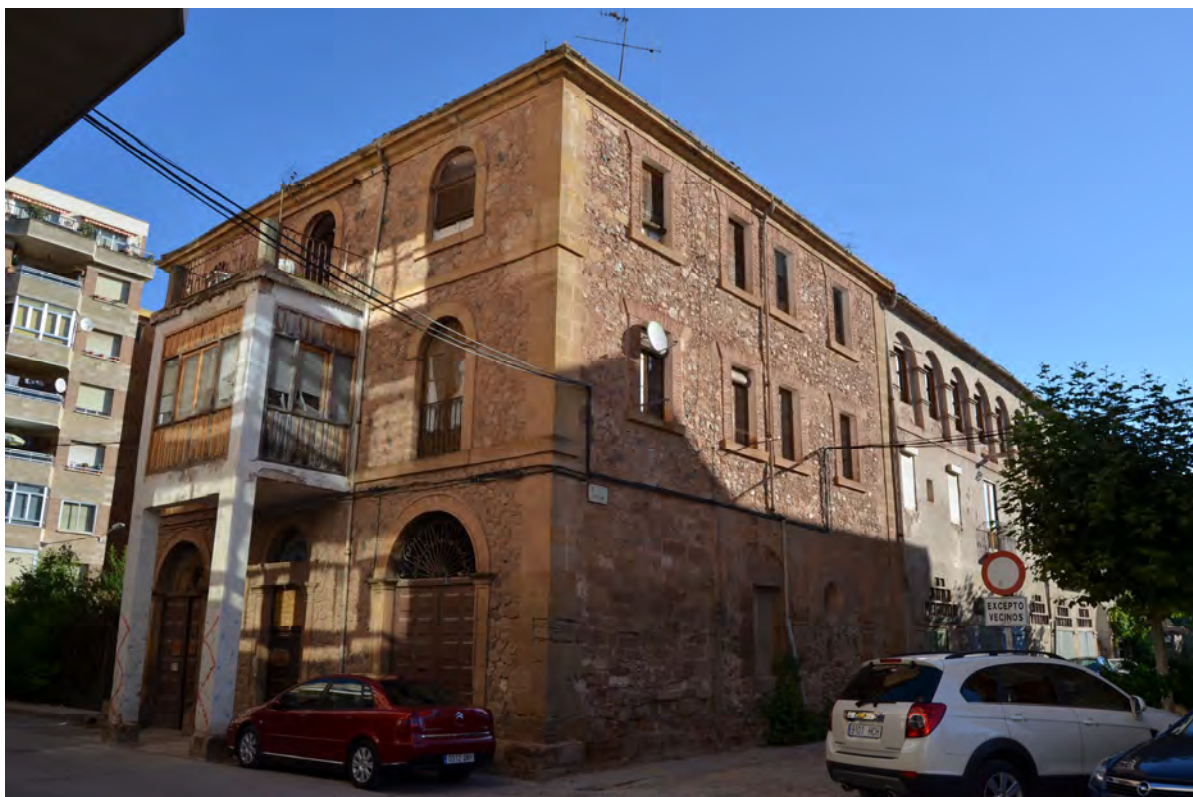
Lám. 53 – Convento de San Francisco de Nájera, estado actual del convento, alzados oeste a calle Duques de Nájera y sur a calle La Cepa (agosto 2013).

el edificio sufrió un grave incendio que lo dejó en estado de ruina³⁹⁵, dejando por tanto de estar habitado y comenzando una serie de litigios con el Ayuntamiento que siguen sin resolverse mientras que el edificio continúa degradándose (véase láms. 53, 160 y 161).

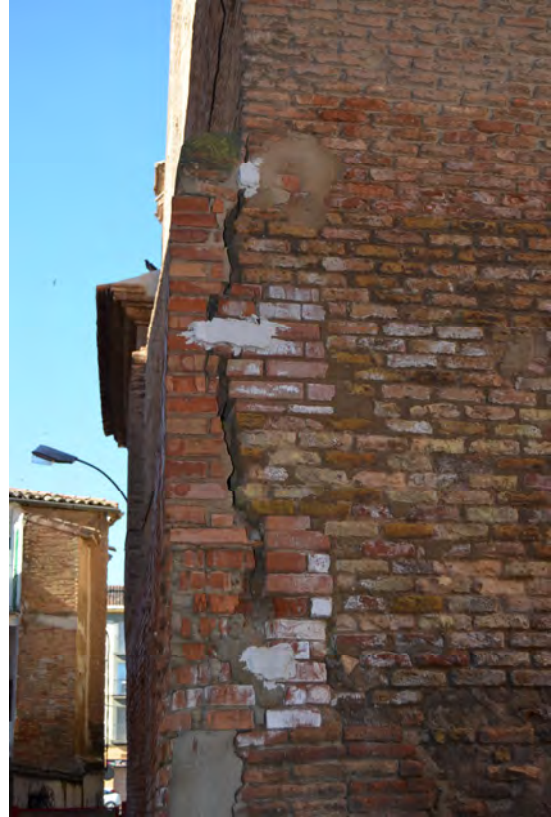
¹²⁶ Las grietas con testigos son: dos en la esquina formada por la cabecera y el crucero este, otra en la esquina norte del brazo del crucero y la última en el lado sur del brazo del crucero.

Lám. 267 - Convento de San Francisco en Alfaro, grieta con testigos de yeso en ala este del crucero (julio 2013).

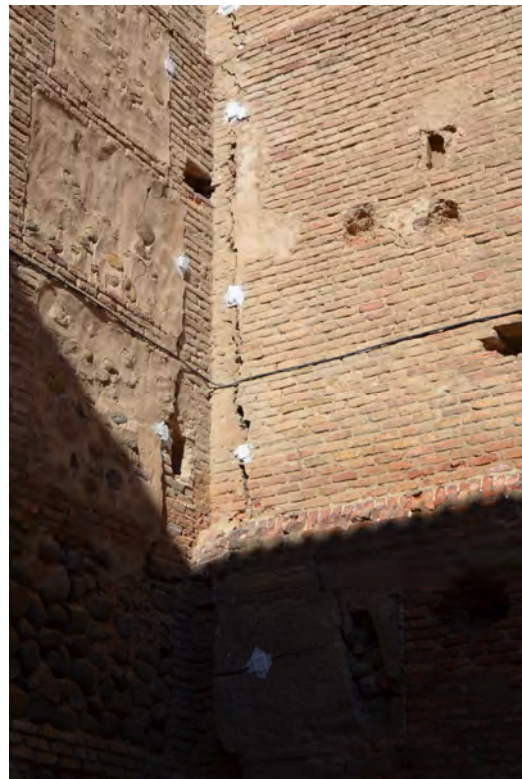
Lám. 269 - Convento de San Francisco en Alfaro, grieta con testigos en la esquina del ala este del crucero y la cabecera (julio 2013).

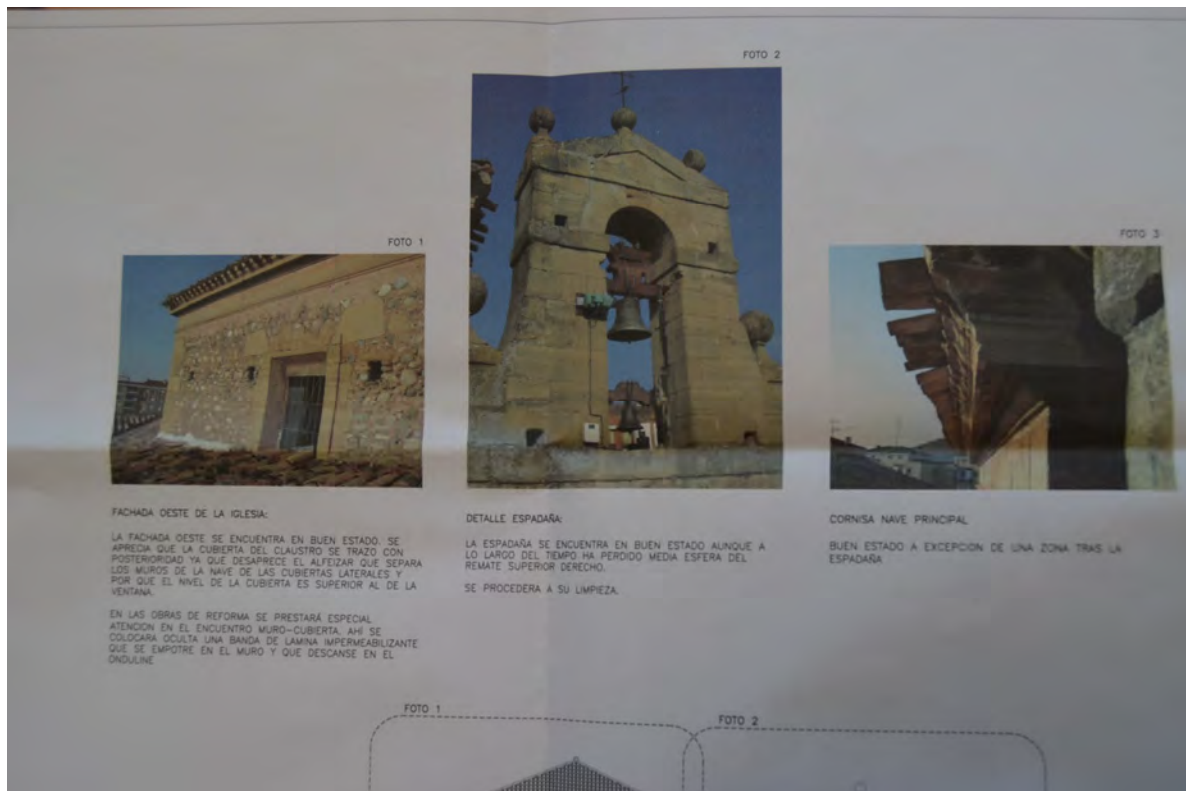
Lám. 315 – Convento de Santa Elena en Nájera, fotografías antes de la intervención en iglesia, espadaña y alero, Fernando Garcia Pérez, 2003 (AMN exp. 40/05).

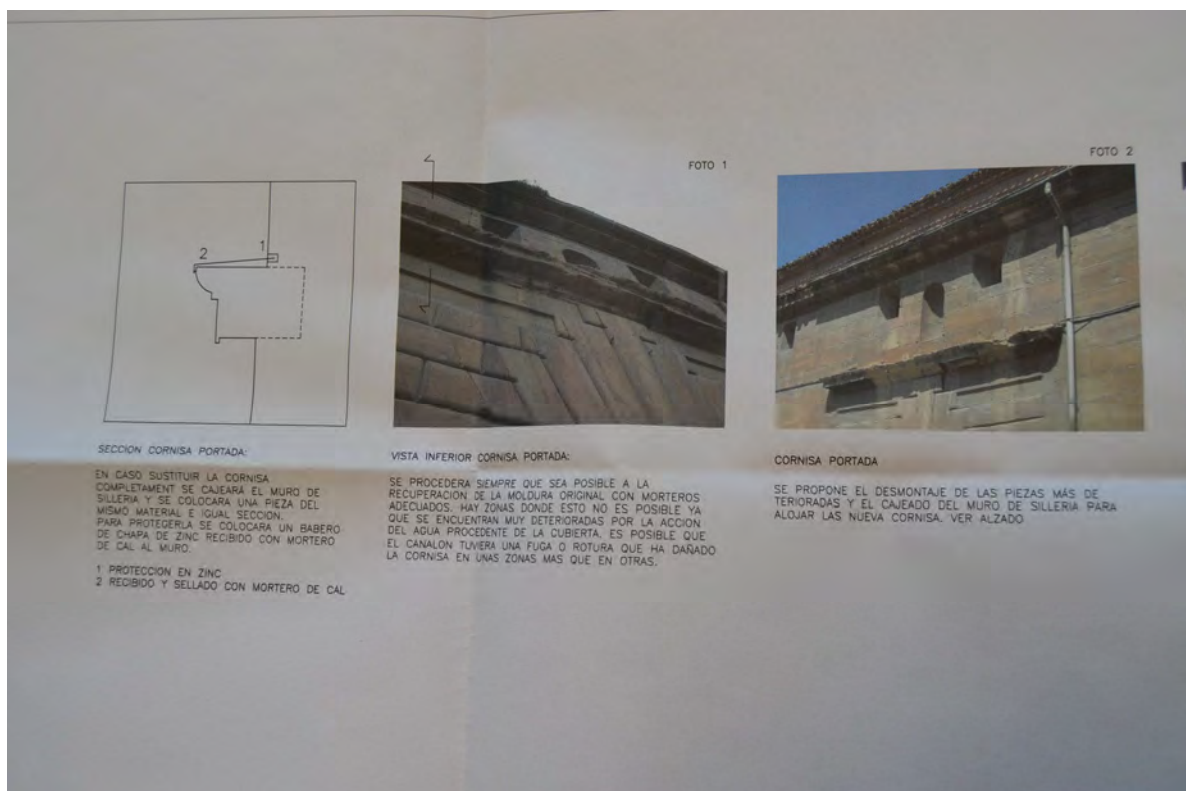
Lám. 316 – Convento de Santa Elena en Nájera, fotografías antes de la intervención en alero de fachada, detalle de babero de zinc, 2003 (AMN exp. 40/05).

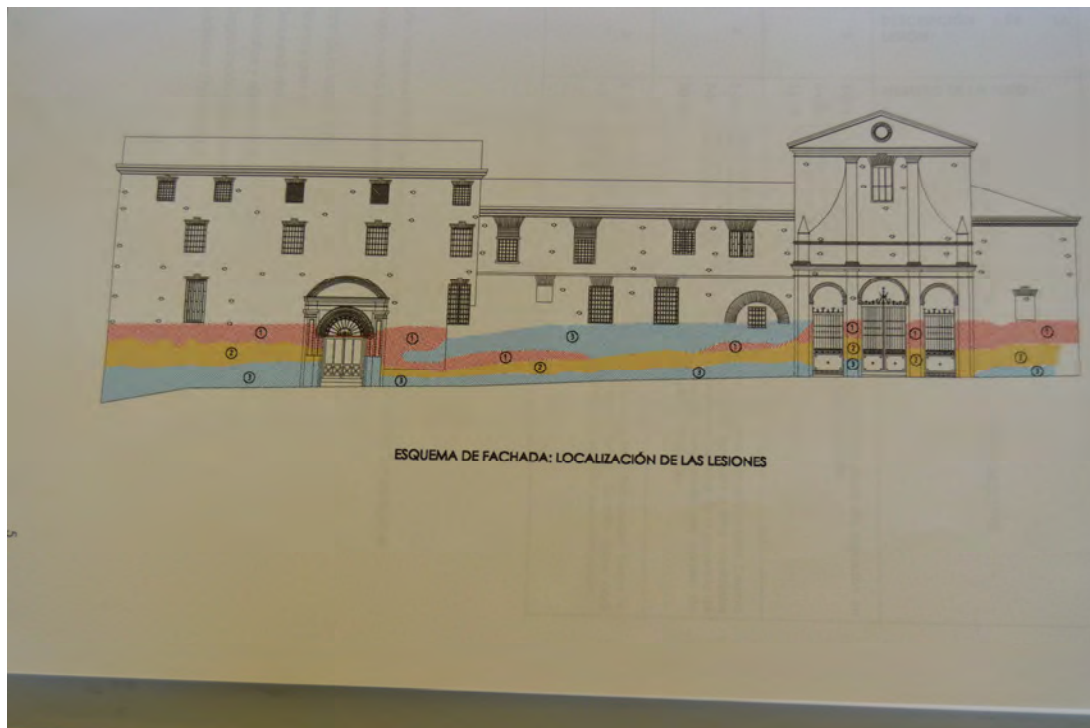
Lám. 328 – Convento de la Purísima Concepción de Alfaro, fachada del convento, localización de lesiones, Proyecto de rehabilitación de fachada, Domingo García-Pozuelo y Yolanda Ibáñez, 2003 (AGLR, sig. 41942-1).

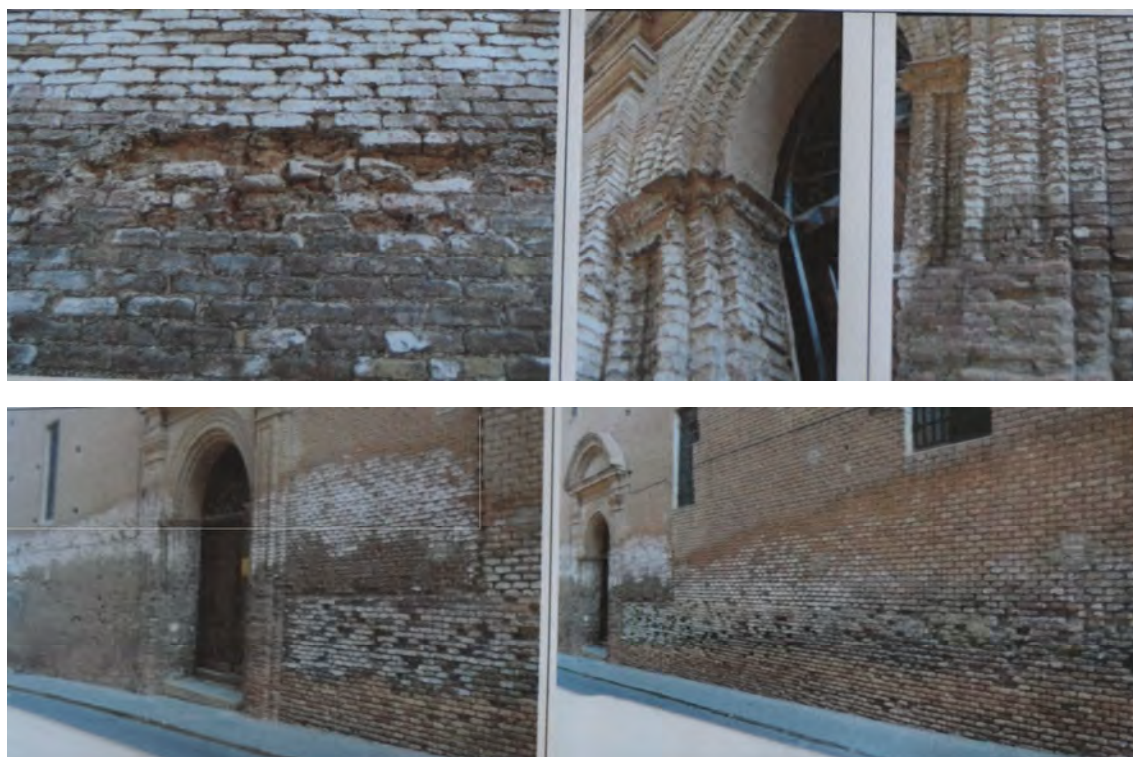
Lám. 329 – Convento de la Purísima Concepción de Alfaro, fachada del convento, estado de la fachada antes de la intervención, fotos del Proyecto de rehabilitación de fachada, Domingo García-Pozuelo y Yolanda Ibáñez en 2003 (AGLR, sig. 41942-1).
