Torre del Espolón: de ruina a primer monumento recuperado en Lorca (Murcia)

Francisco Jurado Jiménez*

Arquitecto. Profesor de Estructuras en la E.T.S. de Arquitectura de la Universidad Politécnica de Madrid

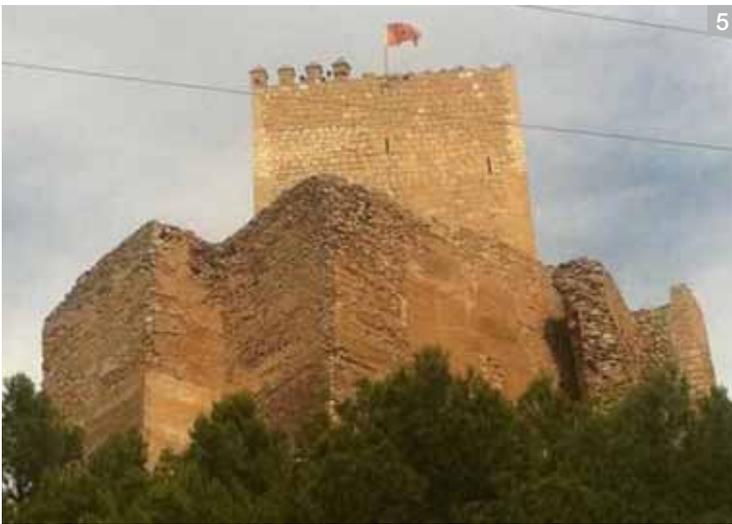
Este primer terremoto ya demostró que las almenas que poseía la torre eran inestables ante la aceleración horizontal de este sismo más débil. Buena parte de ellas cayeron con esta primera sacudida, mucho más leve que la segunda, que derribó toda la parte superior de la torre.

Lámina 5. Foto tras el primer movimiento sísmico (Taller del Tiempo).

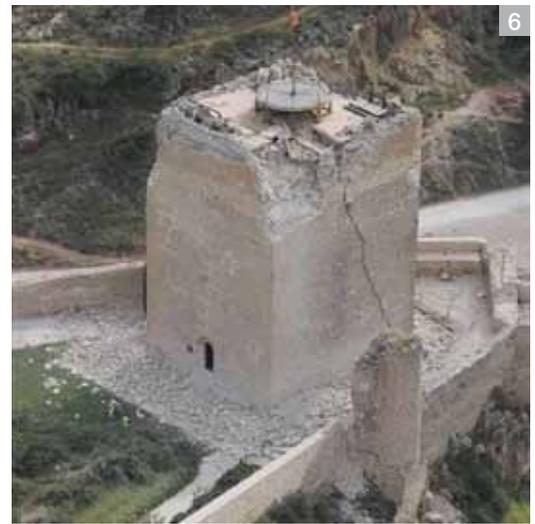
En efecto, una hora y cuarenta y dos minutos después se produce el movimiento de mayor intensidad, de magnitud 5.1 que produce serias lesiones en la torre, con desprendimientos de toda la terraza superior y

parte de las fábricas levantadas por Pedro A. San Martín Moro además de un ostensible agrietamiento que desgaja la esquina noroeste de la torre separándola entre 10 y 20 centímetros del resto, coincidiendo con la dirección media de los daños observados en todas las construcciones (Lám. 6, Fig. 4).

Lámina 6. Imagen aérea tras el segundo movimiento sísmico.
