# Iglesia de Nuestra Señora del Carmen, Lorca

**Juan de Dios de la Hoz Martínez\***

*LAVILA ARQUITECTOS S.L.P.*

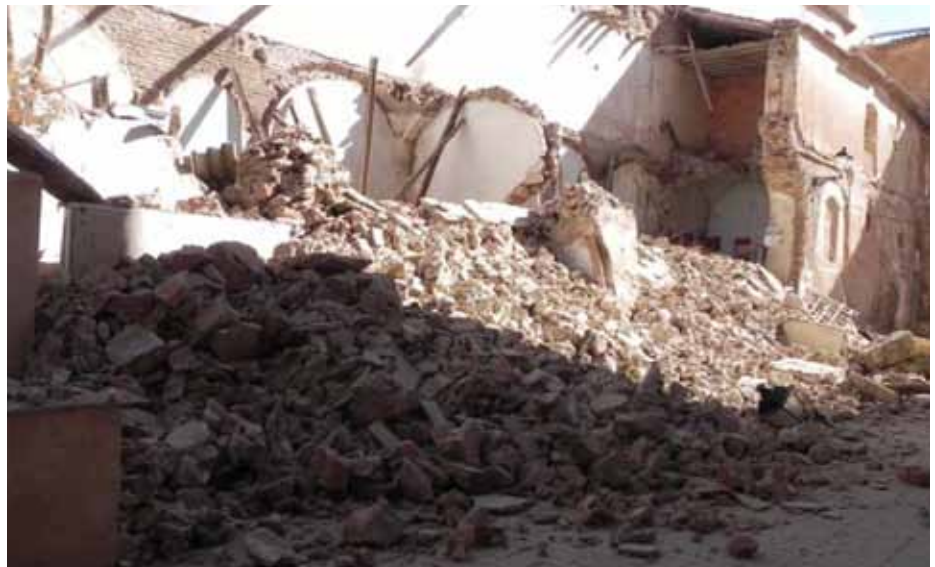
- c) Que se va a ejecutar en la panda norte del antiguo claustro la consolidación de aquellas partes que han quedado en pie, así como el desescombro de las colapsadas, cuyo estado era tan precario que no ha sido capaz de resistir las intensas lluvias del 28 de septiembre de 2012, cayendo la cubierta, las bóvedas de planta baja, así como la totalidad de los elementos verticales resistentes, entre la fachada de la calle Nogalte y la capilla de San Luis.

- Desescombro y consolidación de lo existente en el ala norte del claustro medianero con la iglesia.
