# Ermita de San Roque, Lorca

**María José Peñalver Sánchez\***

*Arquitecta. Arquitectura y Urbanismo*

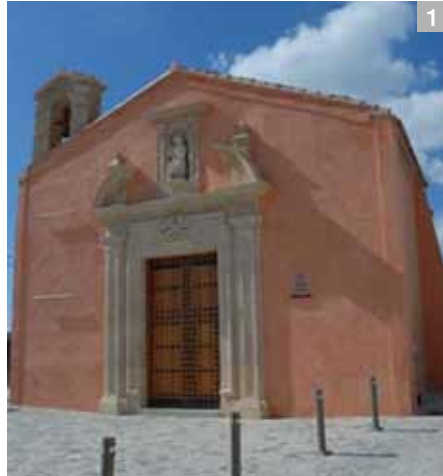
La ermita de San Roque es un edificio del siglo XVI que se encuentra en el cerro de Altamira, en el conocido barrio de San Pedro, uno de los denominados “barrios altos” de Lorca. Este edificio puede considerarse como un ejemplo de la tradición mudéjar (Lám. 1).

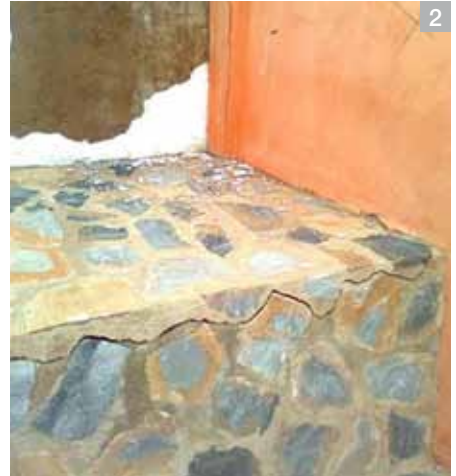
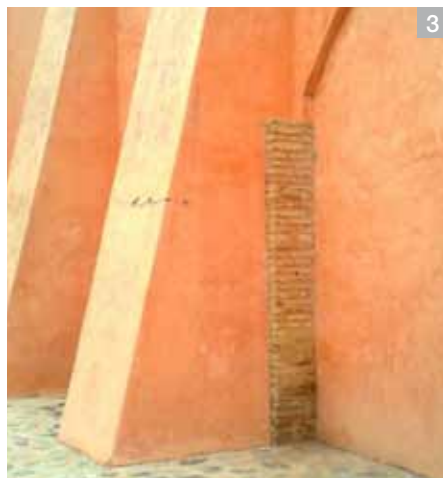
A observación vista y desde el exterior la ermita no mostraba apenas daños como consecuencia del seísmo acaecido el 11 de mayo del 2011. Solo se apreciaban algunas grietas de escasa entidad en los contrafuertes, y en trabas de muros de mampostería con diferente

volumetría (Lám. 2 y 3). Estos daños no presentan gravedad y su reparación no presenta ninguna dificultad. Las cubiertas se han mantenido en perfecto estado.

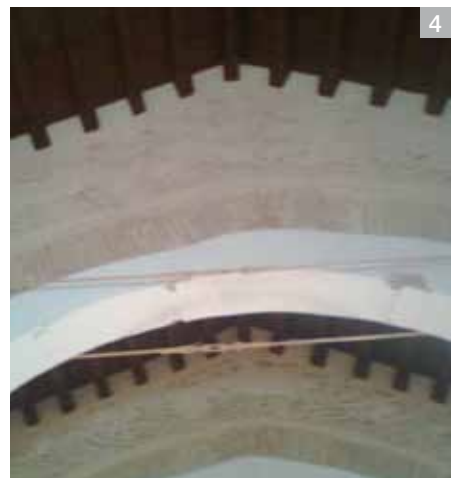
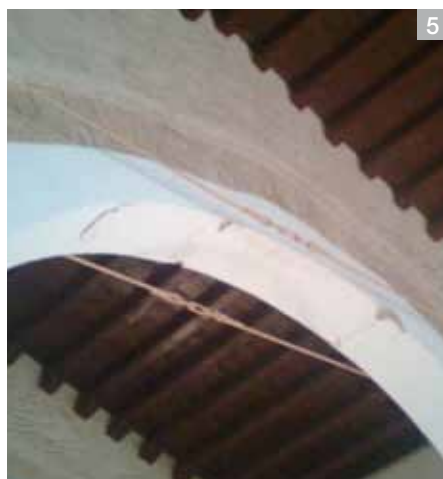
En cuanto el interior, se apreciaban daños en los arcos de ladrillo, a la altura de la clave, si bien la incorporación de los tirantes de acero, evitó mayores desplazamientos de estos arcos (Lám. 4 y 5). También se aprecian algunas grietas y pérdida de material en algunas partes bajas de los muros (Lám. 6).
