LA SEGURIDAD SÍSMICA EN LA RESTAURACIÓN DE LOS BIENES CULTURALES DE LORCA (MURCIA) TRAS EL TERREMOTO DEL 2011

THE SEISMIC SAFETY IN THE RESTORATION OF CULTURAL HERITAGE OF LORCA (MURCIA) AFTER THE EARTHQUAKE OF 2011

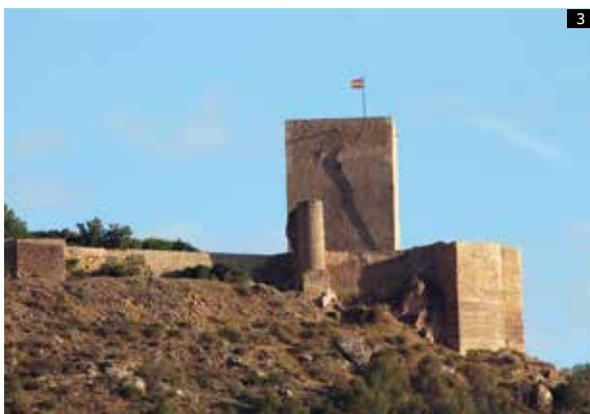
Lámina 3. Torre del Espolón. Desplazamiento de la cara norte de la torre por la fractura de esquina noroeste.

Se ha reconstruido la volumetría de la torre del Espolón con el mismo tipo de fábrica de mampostería regular dispuesta en hiladas con un enripiado del mismo material y esquinas con fábrica de sillería, recuperando la altura previa y prescindiendo de la ejecución de las almenas (Lám. 3). En esta reconstrucción se ha consolidado la geometría posterior al sismo, visible en el desplazamiento de las caras de la torre por la fractura de esquina noroeste,

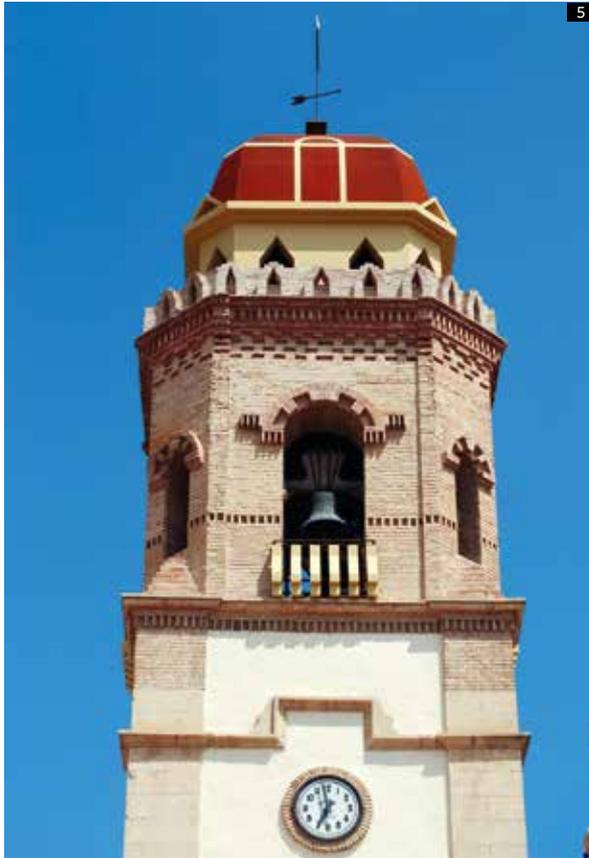
Lámina 5. Iglesia de Virgen de las Huertas. Recuperación volumétrica del último cuerpo de la torre y cupulín.

El último cuerpo de ladrillo y el cupulín de la torre de la iglesia de Virgen de las Huertas colapsaron produciéndose el desplome del material sobre las cubiertas de la iglesia y el entorno próximo de la plaza. La recuperación de este último cuerpo de la torre y cupulín se ha ejecutado con chapa metálica prelacada en el cuerpo de la torre y con acero corten en el cupulín (Lám. 5). Las diferentes piezas fueron ensambladas y atornilladas *in situ* con sistemas de holgura para dilataciones y arriostradas a un zuncho de hormigón

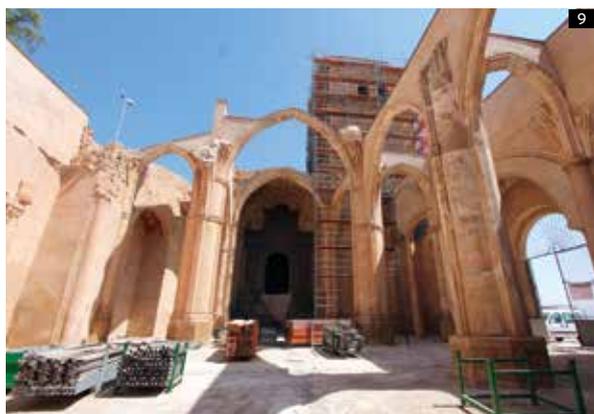
Lámina 9. Iglesia de Santa María. Recuperación de la cubierta inclinada con estructura de madera laminada.

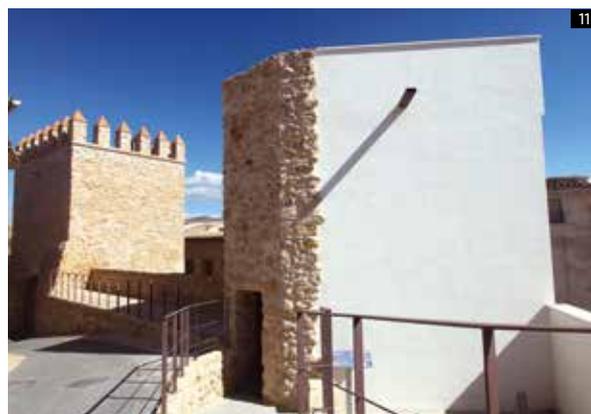
Lámina 10. Muralla del castillo. Restauración de lienzos y reconstrucción con hormigón ciclópeo de cal.

de forma precisa (Lám. 10). Los tramos que han desaparecido con anterioridad, han sido reconstruidos con hormigón ciclópeo de cal encofrado con tablilla delgada en un plano más retrasado, quedando totalmente visible su aspecto distinto y contemporáneo, con un acabado geométrico más regular (JURADO, 2016).

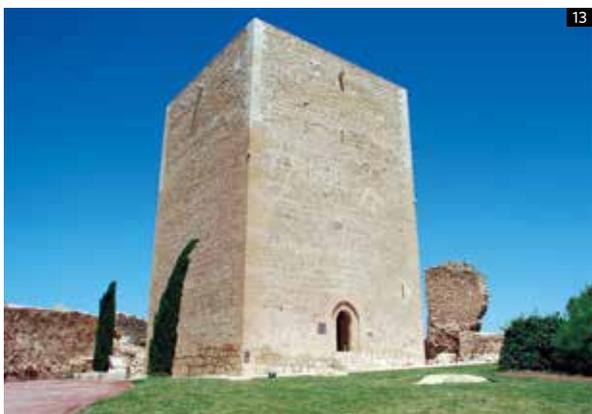
Lámina 13. Torre del Espolón. Consolidación de muros con mortero de cal hidráulica.

En la torre del Espolón, la utilización de mortero de cal hidráulica ha sido relevante en su restauración. Dado el riesgo de colapso de la esquina noroeste, en fase de emergencia, el mortero de cal hidráulica ha sido utilizado profusamente rellenando las grietas sin ningún sistema adicional de traba (Lám. 13). Las bóvedas a rosca de ladrillo del segundo cuerpo se han consolidado con mortero de cal y se han reforzado por su trasdós con mortero de cal mezclado con fibra de polipropileno. El macizado sobre las bóvedas se ha ejecutado con zahorra y cal mezclada en seco, separando con geotextil

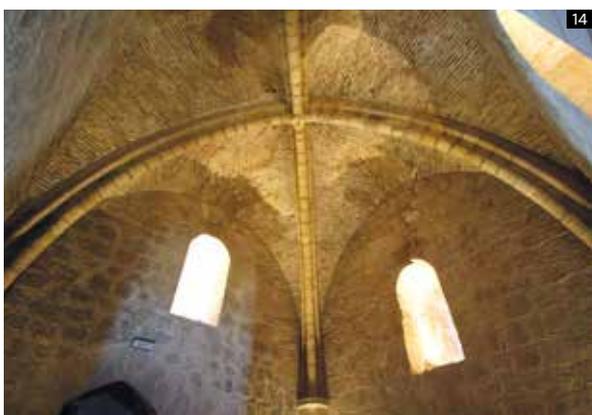
Lámina 14. Torre del Espolón. Restauración de bóvedas del primer cuerpo con mortero de cal hidráulica.

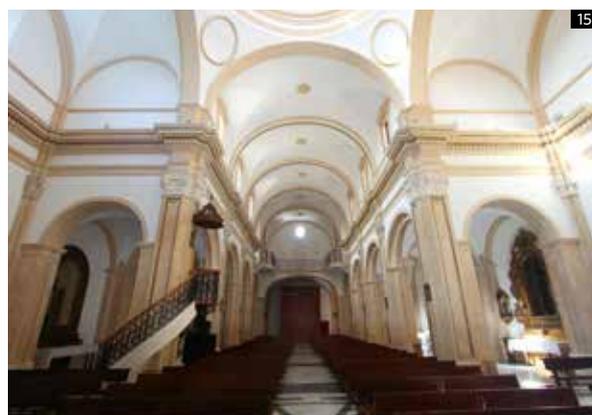
Lámina 15. Iglesia de Santiago. Consolidación de fábricas de mampostería y sillería.

El cosido de grietas en fábricas de mampostería y sillería se ha realizado, de forma generalizada, mediante las operaciones de descarnado y picado previo de grietas, aspiración para eliminación de polvo, lavado mediante consolidante de resinas acrílicas e inyección en el espesor de la grieta de lechada de cal hidráulica con adición de resinas epoxídicas. Posteriormente, se han ejecutado taladros sobre el paramento en forma de aspa, cruzados en diagonal sobre la línea de la grieta ya saturada, y se han introducido varillas corrugadas de fibra de vidrio, rellenando el espesor del taladro hasta la saturación con lechada de cal hidráulica con resinas epoxídicas. La consolidación final se ha realizado mediante retacado y rejuntado de la fábrica (Lám. 15) (DE LA HOZ, 2016).

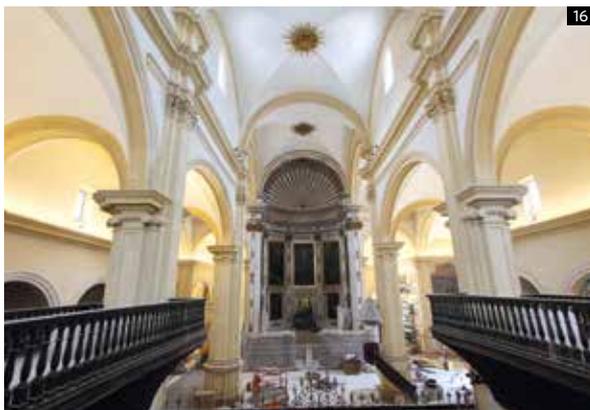
Lámina 16. Colegiata de San Patricio. Consolidación de fábricas de sillería.

En las fábricas de sillería de la colegiata de San Patricio, características por ser muros a base de grandes sillares en sus dos hojas con un relleno de cantos y apisonado de argamasa y cal, se ha ejecutado la unión entre las caras de los muros en las zonas dañadas impidiendo que actúen como varias hojas y cosiendo las grietas diagonales en los muros contrafuertes (Lám. 16) (DE LA HOZ, 2016). La consolidación estructural de los arcos de ladrillo se ha realizado mediante la introducción de cuñas de madera hasta asegurar la unión entre caras de ladrillos separadas, reparando simultáneamente los ladrillos desplazados mediante inyección de mortero de cal hidráulica de

consistencia fluida, con acabado final de yeso o cal, completado con cosidos en algunos casos. Las fisuras se han llenado por gravedad o con inyección de mortero de cal fluida, colocando una protección inferior para evitar la pérdida de mortero. Las bóvedas de la girola y las de la nave central y laterales de la colegiata son de una sola rosca. La reparación ha consistido en el retacado de las grietas, la sustitución de los ladrillos rotos así como los que se encontraban a ambos lados de la separación, y aplicación de capa de mortero de cal tendida a mano sobre su trasdós (Lám. 17 y 18) (DE LA HOZ, 2016).

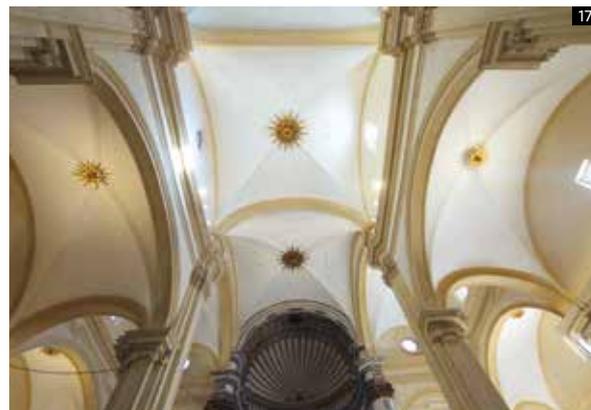
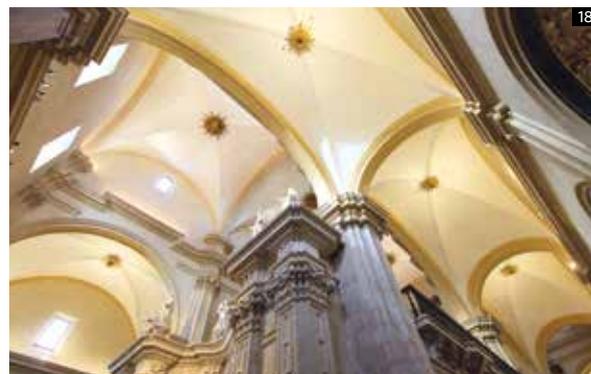
Lámina 17. Colegiata de San Patricio. Restauración de bóvedas tabicadas de una rosca de la nave central y laterales.

Lámina 18. Colegiata de San Patricio. Restauración de bóvedas tabicadas de una rosca de la nave central y laterales.

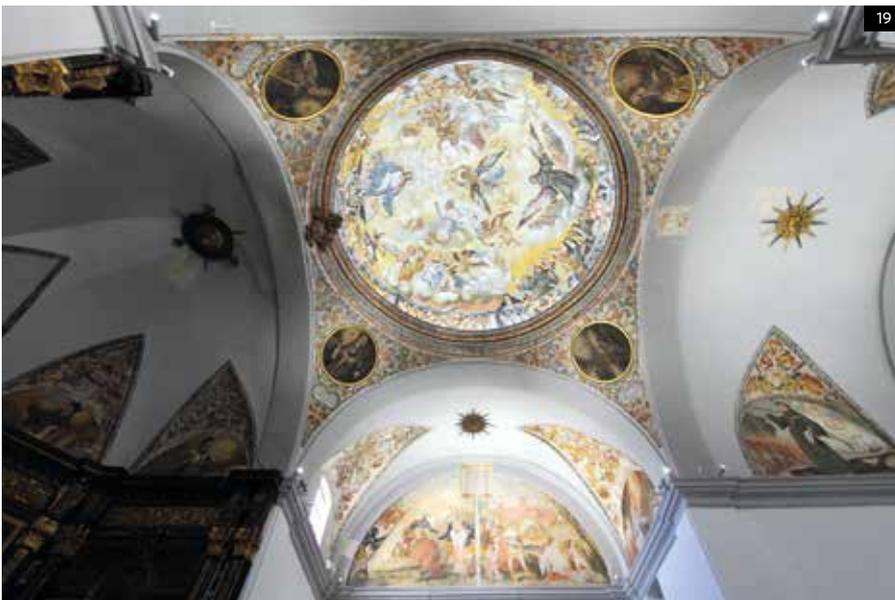
Lámina 19. Iglesia de Virgen de las Huertas. Restauración de cúpula y bóvedas tabicadas de dos roscas.

La grieta horizontal de la cúpula tabicada de dos roscas de la iglesia de la Virgen de las Huertas ha sido consolidada con mortero de cal hidráulica

en la zona fracturada (Lám. 19). La restauración de la cúpula de una rosca de la iglesia de San Francisco ha consistido en la reposición de ladrillos con rejuntado con mortero de cal, con apoyo de una estructura interior de apeo formada por perfiles de acero (Lám. 20 y 21).

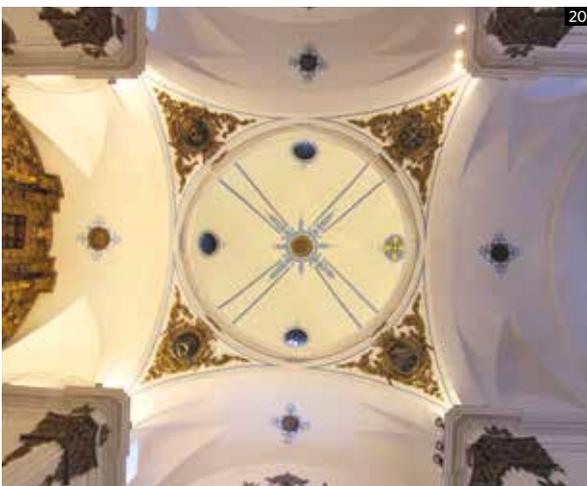
Lámina 20. Iglesia de San Francisco. Restauración de cúpula tabicada de una rosca.

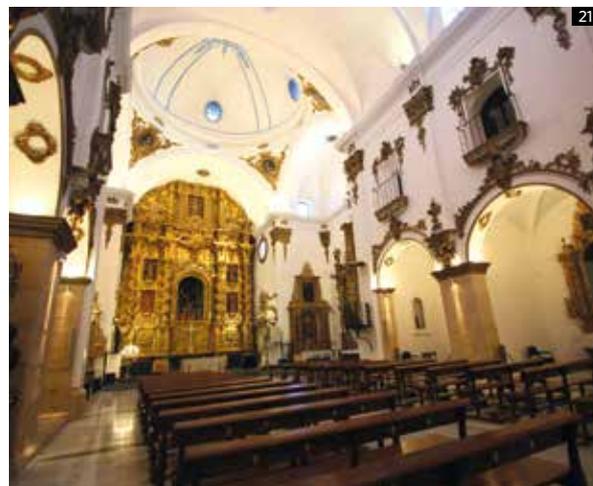
Lámina 21. Iglesia de San Francisco. Restauración de bóvedas tabicadas.

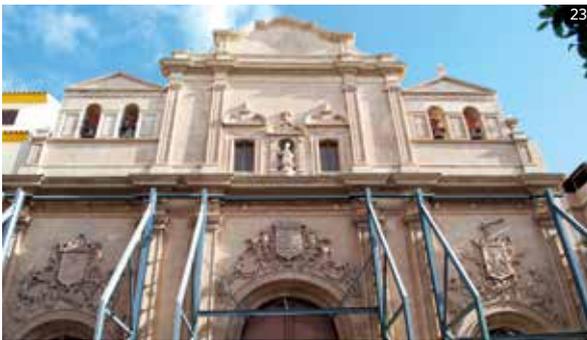
Lámina 23. Iglesia del Carmen. Unión de la fachada principal con las fábricas de la nave principal y laterales.

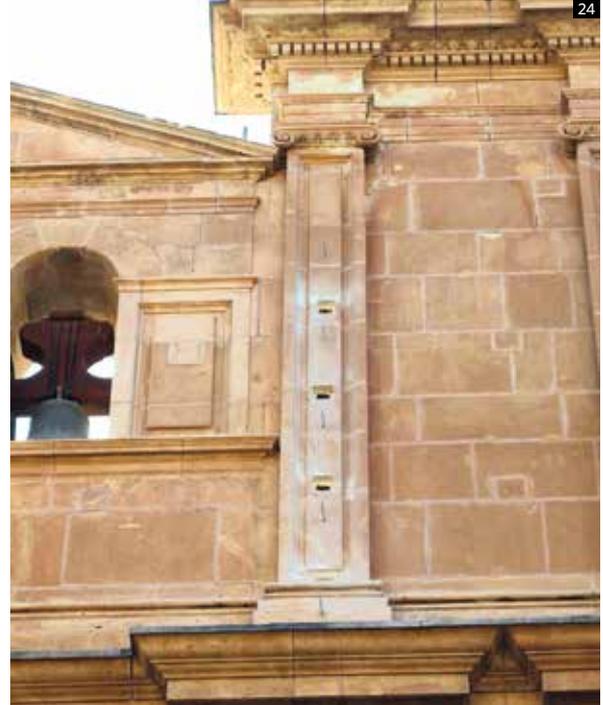
Lámina 24. Iglesia del Carmen. Ejecución de taladros para la introducción de varillas de acero con mortero de cal hidráulica y roscado a placa exterior.

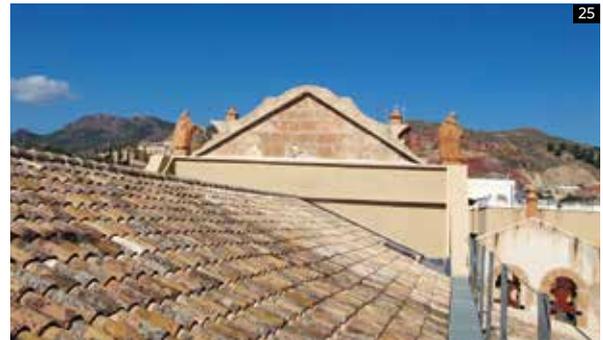
Lámina 25. Iglesia del Carmen. Arriostramiento del cuerpo superior de la fachada mediante perfiles horizontales con jabalones inclinados anclados a la estructura muraria.

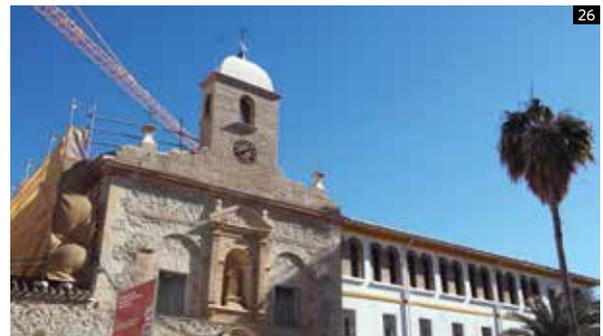
Lámina 26. Iglesia de San Diego. Unión de la fachada principal mediante ejecución de taladros para la introducción de varillas de acero.

El arriostramiento de la fachada principal de la iglesia de San Diego se ha realizado igualmente mediante la ejecución de taladros desde el exterior en las esquinas de la fachada, perpendiculares a la misma y embebidos en los muros laterales, para colocación de anclajes de varilla de acero en ambos sentidos perpendiculares con una longitud de 2 y 1,50 metros, con varillas de acero B 400 S y resinas epoxídicas, dispuestos uno por cada sillar perpendicular al muro de fachada a una distancia de unos 30 centímetros desde la esquina (Lám. 26) (GÓMEZ *et al.*, 2016).

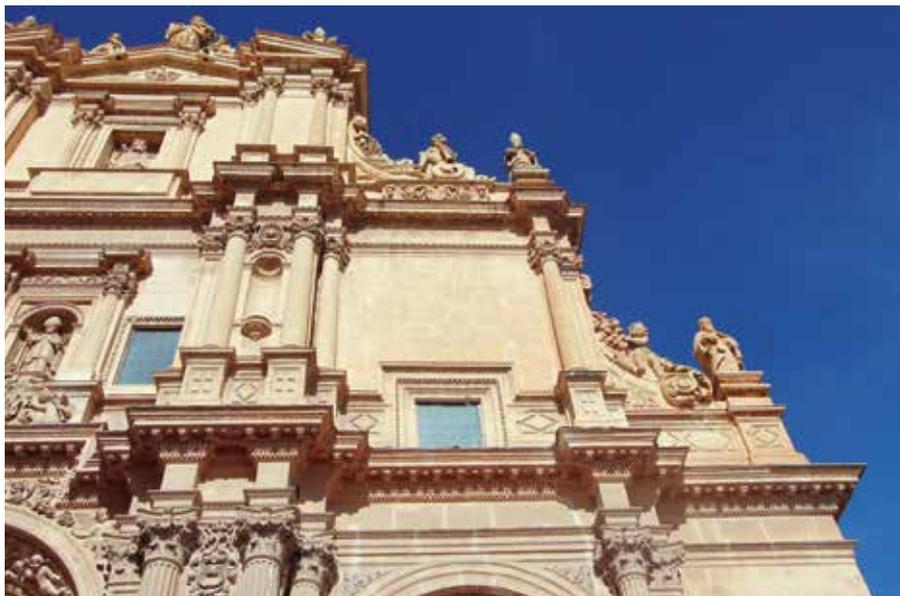
Lámina 27. Colegiata de San Patricio. Restauración de esculturas mediante unión de las piezas entre sí y a los soportes para evitar desplomes.

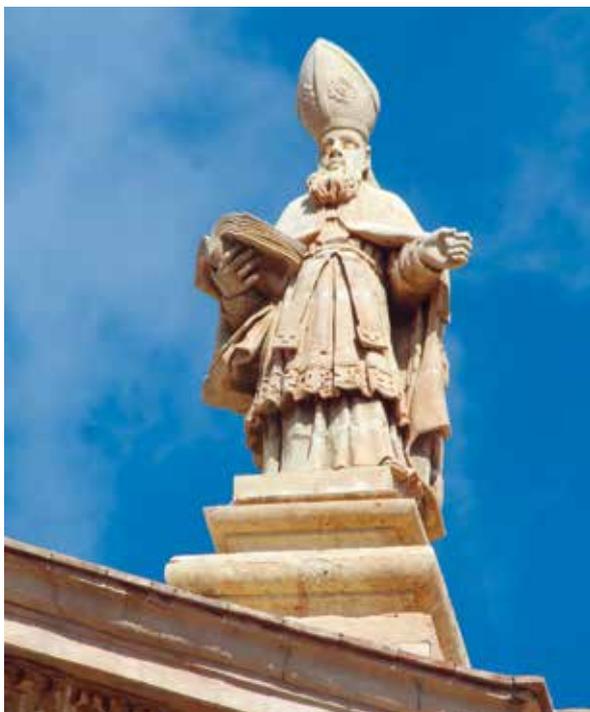
Lámina 28. Colegiata de San Patricio. Reparación de sillares de la escultura mediante talla de piezas con labra sencilla para la pérdida del sillar completo.

En la fachada barroca de la colegiata de San Patricio gran parte de las esculturas y pináculos de los contrafuertes sufrieron roturas y giros en los bloques de sillería. El vuelco de cinco de los florones del remate de la torre originó la rotura de las cubiertas y plementería de las bóvedas del primer tramo de la girola y de la capilla anexa a la sacristía. En fase de emergencia se retiraron todos los elementos escultóricos de la fachada que habían caído así como el resto de piezas pétreas inestables (Lám. 27). La restauración de las esculturas dañadas ha consistido en la unión de sus distintas piezas entre sí y a los soportes para evitar nuevas caídas. La reparación de los sillares se ha realizado en taller mediante la adición de piezas de piedra o de mortero, en el caso de pequeños fragmentos, y mediante talla de piezas con labra sencilla, para las pérdidas del sillar completo, siendo recolocados en la fachada y anclados con varillas de fibra de vidrio (Lám. 28) (DE LA HOZ, 2016).

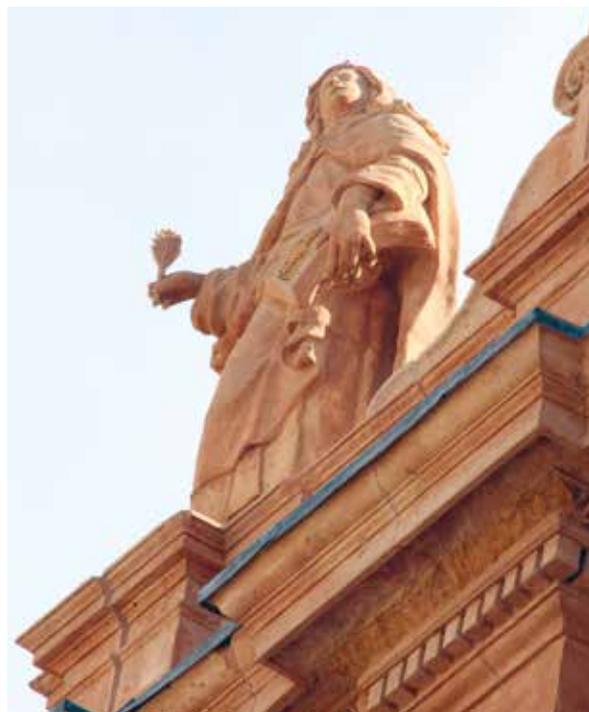
Lámina 29. Iglesia del Carmen. Escultura de Santa Teresa. Restauración con nuevos sillares labrados, fragmentos de piedra y mortero de restauración.

En la fachada de la iglesia del Carmen, las esculturas de Santa Teresa y San Elías se desplomaron fracturándose en gran cantidad de fragmentos la primera, y el brazo derecho y la cabeza la segunda. Las primeras actuaciones

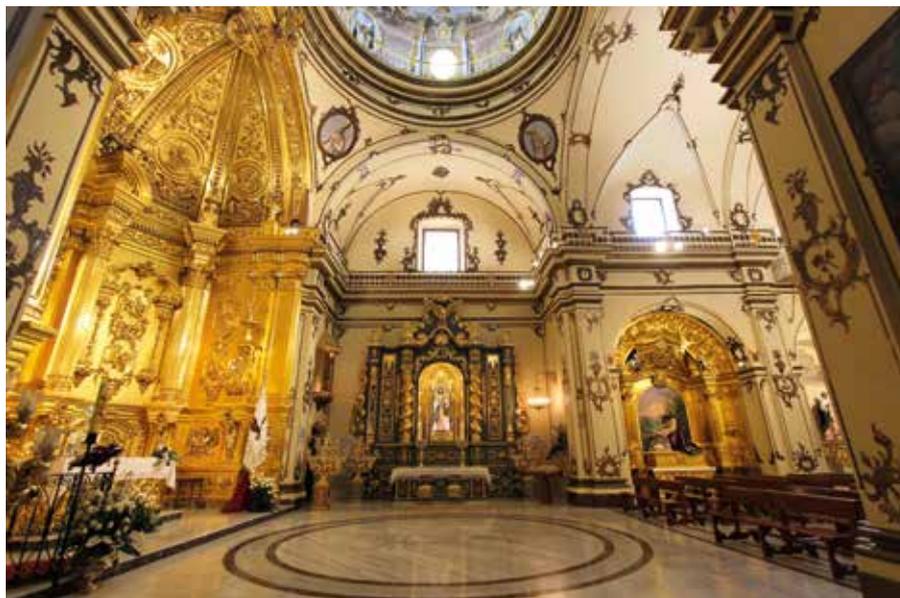
Lámina 32. Capilla del Rosario. Restauración de arcos del crucero mediante cosido de grietas con varillas corrugadas de fibra de vidrio.

Las grietas en los arcos han sido cosidas mayoritariamente con varillas corrugadas de fibra de vidrio, utilizando en algunos casos las bandas de fibra de carbono. La clave del arco más dañado del crucero de la capilla del Rosario se ha reconstruido con ladrillo macizo y mortero de cal, realizando el cosido con varillas corrugadas de fibra de vidrio (Lám. 32). El proceso ha consistido en la limpieza de la grieta, sellado inyectando mortero, cosido empleando distintos grosores de varillas y aplicación de un revestimiento de mortero de cal (CARTAGENA, 2016).

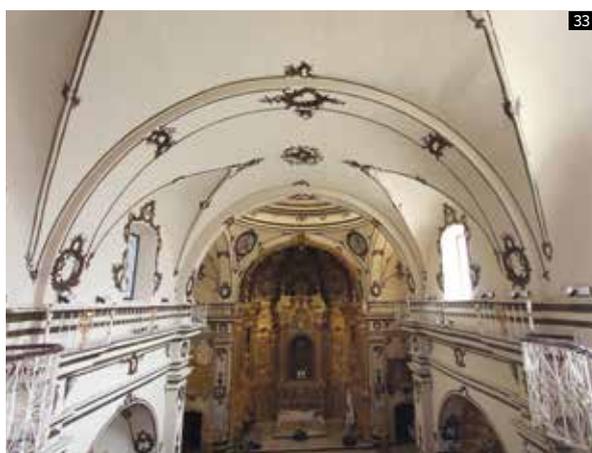
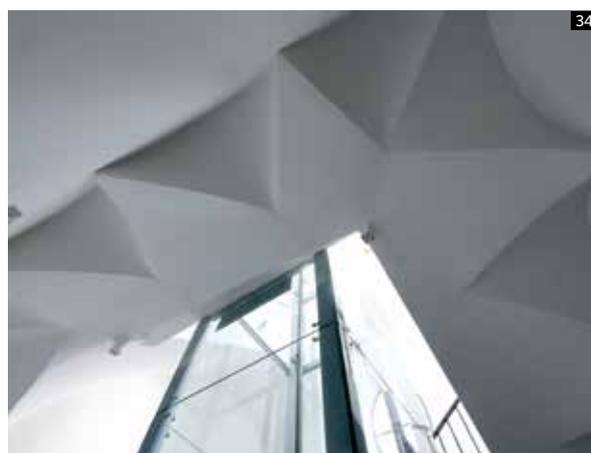
Lámina 34. Casa de los Aragón. Reparación de la bóveda tabicada con lunetos de la escalera.

En la reparación de la bóveda tabicada con lunetos de la escalera de la Casa de los Aragón se ha procedido al trabado de los tres tableros contrapeados de ladrillo, reforzando el apoyo en dos puntos por cada tramo de escalera con piezas de acero colocadas en el canto de los peldaños e introducidas en los muros laterales. Estas piezas están unidas entre sí en su extremo por una pletina embutida en la barandilla y unida a las esquinas, constituyendo así la rigidización entre la barandilla y la nueva estructura bajo el peldañeado (Lám. 34) (DE LA HOZ, 2016).

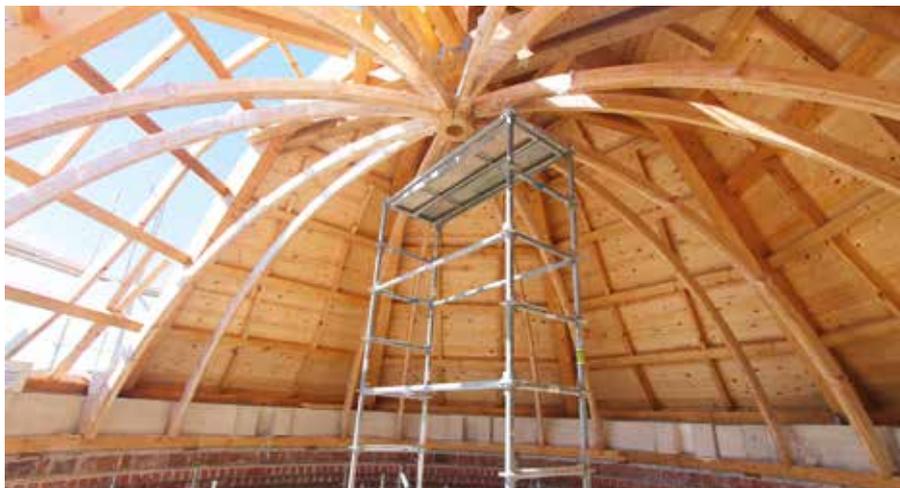
Lámina 35. Iglesia de Santiago. Estructura de la nueva cúpula y cubierta del crucero de madera laminada.

La estructura de la nueva cúpula y cubierta del crucero de la iglesia de Santiago es de madera laminada, compuesta por una estructura interior

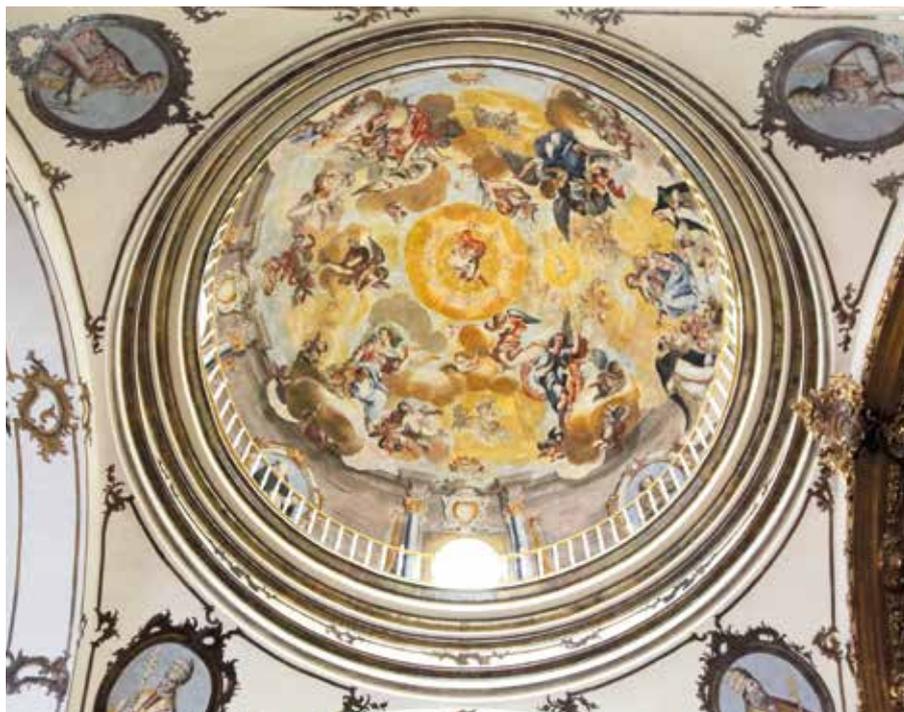
La cúpula del crucero de la capilla del Rosario es tabicada de doble hoja de ladrillo macizo, peraltada sobre pechinas, rigidizada mediante diafragmas y con cuatro ventanas en los ejes principales. La cúpula disponía de un refuerzo realizado en la intervención de consolidación de 1987, consistente en un encamisado de hormigón con mallazo de 3,5 centímetros de espesor recubriendo el trasdós del tercio superior de la cúpula hasta la cota del zuncho anular de hormigón armado, ejecutado también en esta fecha con encofrado de ladrillo cerámico hueco a la altura de finalización de los muros diafragma. A consecuencia del sismo se produjo la fractura horizontal de la cúpula por las juntas entre ladrillos sin desplazamiento en la semicircunferencia noroeste y fractura de la doble hoja de ladrillo con desplazamiento

de hasta 12 centímetros en la semicircunferencia sureste con rotura del tabicado desde la línea de rotura hacia la base, quedando esta zona inferior de la cúpula fragmentada por grietas verticales originadas por el golpeo de los diafragmas de ladrillo de la cúpula.

Lámina 36. Capilla del Rosario. Restauración de la cúpula mediante la unión de las zonas superior e inferior desplazadas por la fractura horizontal con varillas de fibra de vidrio y relleno de mortero de cal para regularización de la curvatura.

Por el intradós se sustituyeron los ladrillos rotos, retacando grietas y consolidando la zona superior e inferior de la grieta horizontal con mortero de cal, recuperando la continuidad de las caras pero sin devolver la coplanariedad a la grieta en la semicircunferencia sureste (Lám. 36). Para la restauración de la zona bajo la línea de fractura se procedió de formas distintas: 1. Restauración *in situ* mediante la recolocación de los fragmentos de pintura desprendidos y consolidación de grietas. 2. Reconstrucción mediante el arranque de fragmentos de pintura previa protección, sustitución de los ladrillos con utilización de cordones de fibra de carbono para la unión de las dos hojas de la bóveda y colocación la pintura mural restaurada en su posición original (CARTAGENA, 2016). Finalmente, la decoración pictórica de la cúpula se ha restaurado mediante el proceso de desempapelado, limpieza, extracción de sales, estucado de lagunas y reintegración cromática.

En la consolidación del trasdós de la cúpula en la zona inferior a la línea de fractura se han utilizado cordones de fibra de carbono. La unión de las zonas superior e inferior desplazadas por la fractura horizontal de la cúpula se ha realizado con varillas de fibra de vidrio y relleno de mortero de cal para regularización de la curvatura. La totalidad de la cúpula se ha consolidado con doble malla de fibra de vidrio intercalada entre capas de mortero de cal levantando la malla 5 centímetros sobre el muro del cimborrio. El arranque de la cúpula se ha reforzado con bandas de fibra de carbono y capa de protección de mortero de cal.

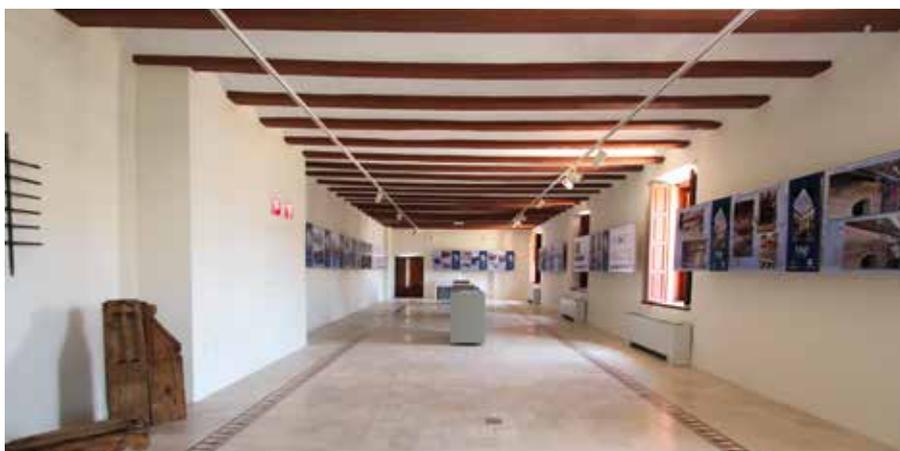
Lámina 37. Claustro de San Francisco. Restauración de forjados de viguetas de madera y revoltones de yeso.

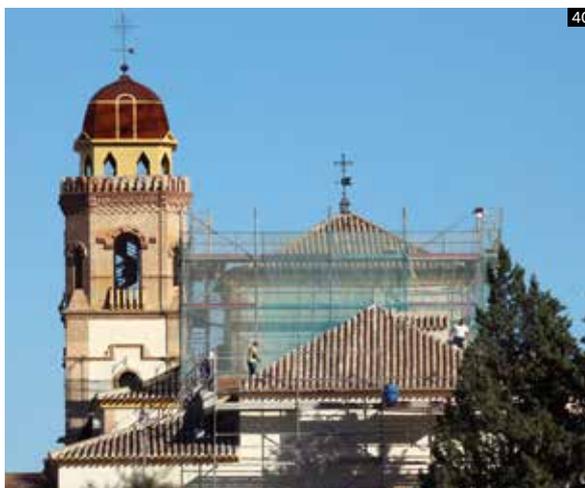
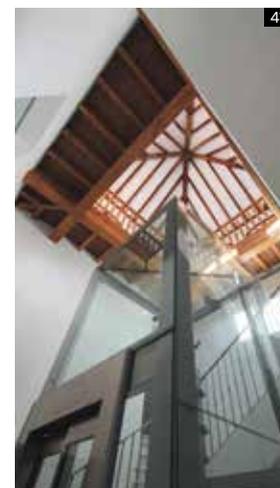
Lámina 41. Casa de los Aragón. Recuperación de la estructura de pares de la cubierta de madera del torreón.
