# PROCESOS PATOLÓGICOS EN MUROS DE ADOBE: PANORAMA GENERAL DE LOS MECANISMOS DE DEGRADACIÓN DEL ADOBE EN LA ARQUITECTURA TRADICIONAL ESPAÑOLA

XIII CIATTI 2016. Congreso Internacional de Arquitectura de Tierra, Tradición e Innovación  
Valladolid

*F. Javier Gómez Patrocinio, \* Arquitecto*  
*Camilla Mileto, Dr. Arquitecto*  
*Fernando Vegas López-Manzanares, Dr. Arquitecto*  
*Lidia García Soriano, Dr. Arquitecto*

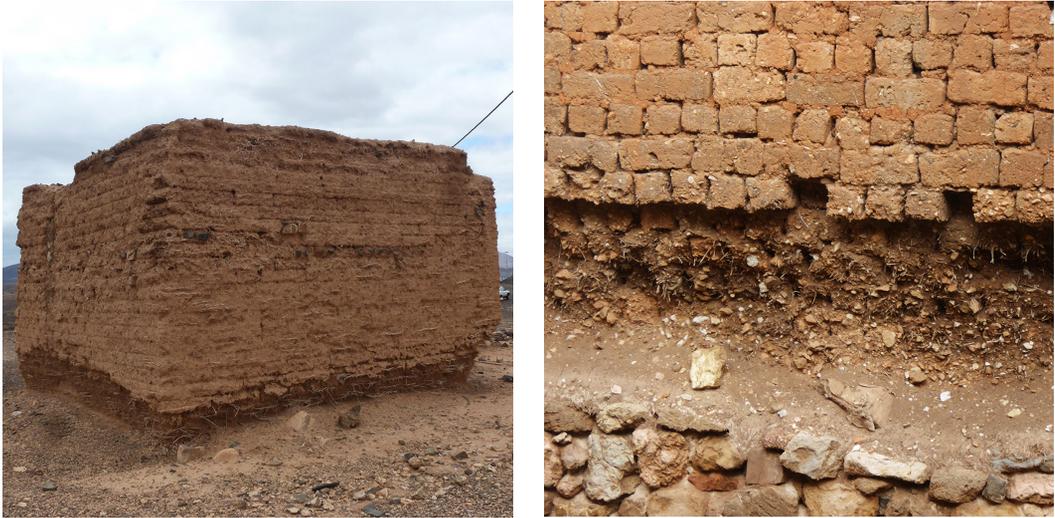
Figura 1. Pérdida de sección en el arranque de un muro de adobe por ascensión de humedad capilar. 1a: Muro de adobe carente de zócalo en Fuerteventura, Las Palmas. 1b: Muro de adobe con zócalo de mampostería en Poza de la Sal, Burgos. Fuente: Fernando Vegas y Camilla Mileto.

Independientemente de la aparición de enmohecimientos o criptoflorescencias, la simple saturación de la base del muro produce el reblandecimiento de la masa de tierra, que se debilita y recupera temporalmente su estado plástico original (AA. VV. 2006). De no intervenir para evitar el aporte de agua por capilaridad, la erosión superficial generada

por este humedecimiento se va acumulando, reduciendo la sección del muro en su base y pudiendo producir su derrumbamiento (Figura 1a).

Para impedir la ascensión al muro del agua presente en el terreno, es frecuente la interposición de un zócalo de otro material, como ladrillo o mampostería. En la mayor parte de los casos, esta barrera artificial es capaz de prevenir la aparición de lesiones importantes, mejorando notablemente la resistencia de los muros de adobe frente a la humedad capilar. Sin embargo, en ocasiones el zócalo resulta insuficiente y la humedad del terreno alcanza el arranque del muro de tierra provocando un tipo de lesión muy característica consistente en el desprendimiento de una nítida franja horizontal (Figura 1b).

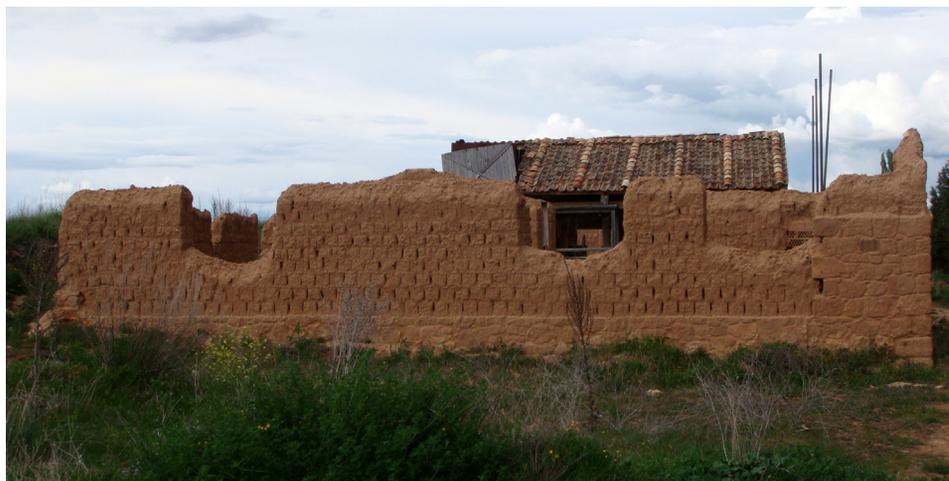
Figura 2. Lavado de la coronación de un muro de adobe en Navapalos, Soria. Fuente: Fernando Vegas y Camilla Mileto.

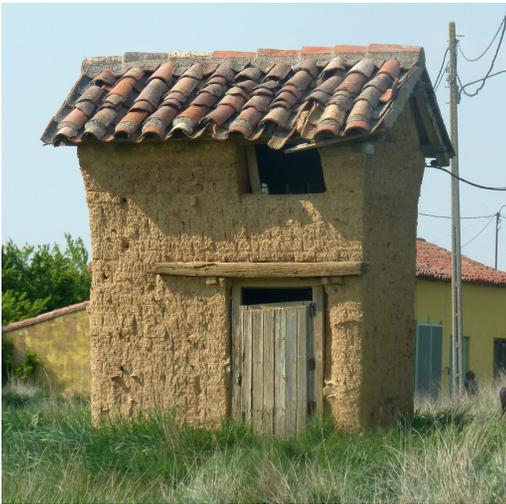
Figura 3. Erosión superficial de los muros de adobe. 3a: Edificio de adobe con erosión homogénea concentrada en las esquinas. Villada, Palencia. 3b: Erosión de un muro de adobe tomado con mortero de cal en Fuentes de Jiloca, Zaragoza. Fuente: Fernando Vegas y Camilla Mileto.

Una vez alcanzada la superficie de la fábrica, el aspecto de la erosión y su velocidad de incidencia dependerán de las características del muro y de la composición de adobe y material de agarre. Cuando ambos elementos están compuestos por tierra simple y son de una composición similar, el lavado de la superficie es homogéneo y produce una dilución de las juntas entre las piezas, regularizando el aspecto del muro y dificultando la percepción de su aparejo (Figura 3a). Sin embargo, tam-

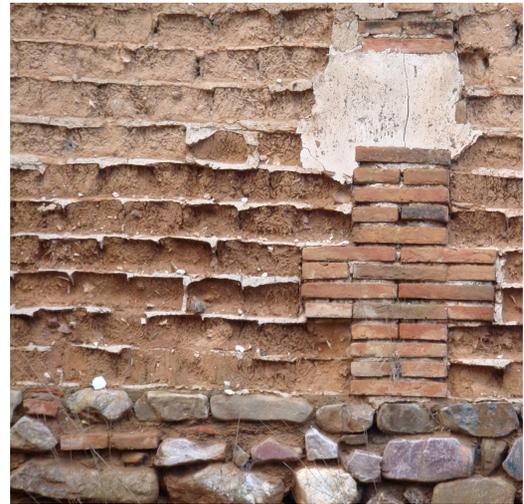
bién resulta habitual encontrar muros de adobe en los que las piezas o el mortero que las fija han sido suplementados con materiales conglomerantes como la cal o el yeso. El fraguado incrementa la cohesión del material suplementado, que en estos casos se degrada con mayor lentitud y termina por quedar en un plano adelantado con respecto a los elementos sin suplementar (Figura 3b).

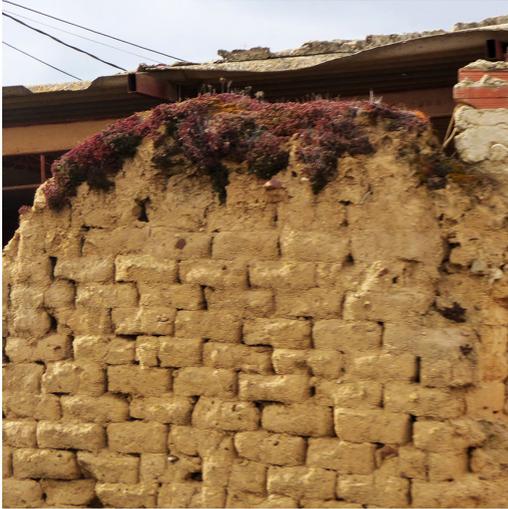
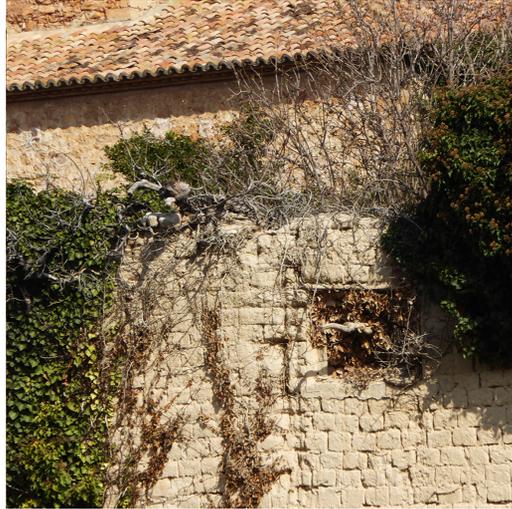
Figura 4. Desarrollo de vegetación en el entorno de un muro de adobe. 3a: Desarrollo de musgos en la coronación de un muro de adobe en Lagunilla de la Vega, Palencia. 3b: Desarrollo de vegetales superiores sobre un muro de adobe y crecimiento de árboles contra él. Godojos, Zaragoza. Fuente: Fernando Vegas y Camilla Mileto.

El desarrollo de esta vegetación, que puede variar desde musgos hasta vegetales superiores (Figura 4), es más probable en muros con un alto contenido de humedad. Por esta razón, las bases de muro con problemas de agua capilar, o en las que la presencia de mohos y líquenes incrementa la retención de la humedad, son zonas especialmente sensibles al desarrollo de vegetación. Al crecer, esta vegetación desarrolla un entramado de raíces que se extiende por la masa del muro, fisurándolo y disgregándolo hasta poner en riesgo su integridad.

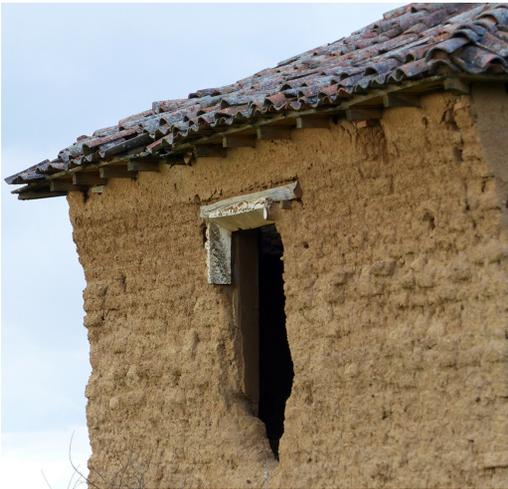
Figura 5. Lesiones derivadas de un inadecuado mantenimiento. 5a: Erosión de un muro de adobe en una construcción que ha perdido las carpinterías. Grajal de Campos, León. 5b: Pérdida de la cubierta y ruina de un edificio de adobe en Pozuel de Ariza, Zaragoza. Fuente: Fernando Vegas y Camilla Mileto.

rollo de actividades vandálicas que conducirán a nuevos daños en el mismo. Independientemente del posible acceso de agentes patológicos al interior del edificio, la pérdida de las carpinterías suele dejar desprotegido el alféizar de las ventanas, que queda expuesto a la acción de la lluvia y puede desarrollar degradaciones similares a las observadas en la coronación (Figura 5a).

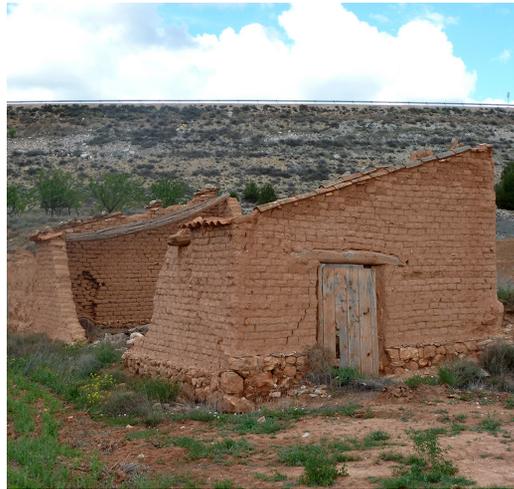
En la arquitectura de tierra, la disposición de un zócalo de piedra o ladrillo y de una cubierta con alero resulta fundamental para garantizar la durabilidad de los muros. Sin embargo, mientras que los zócalos acostumbran a ser piezas muy durables, las cubiertas son uno de los elementos constructivos más sensibles a la falta de mantenimiento. Una simple teja rota o pérdida puede permitir la entrada del agua sobre el vigerío del tejado y, de no repararse, acabará desembocando en la pudrición de una viga o rollizo y en la pérdida parcial o total de la cubierta. Cuando esto ocurre, se desencadena la degradación acelerada de los demás elementos constructivos del edificio, que quedan expuestos a la intemperie (Figura 5b).

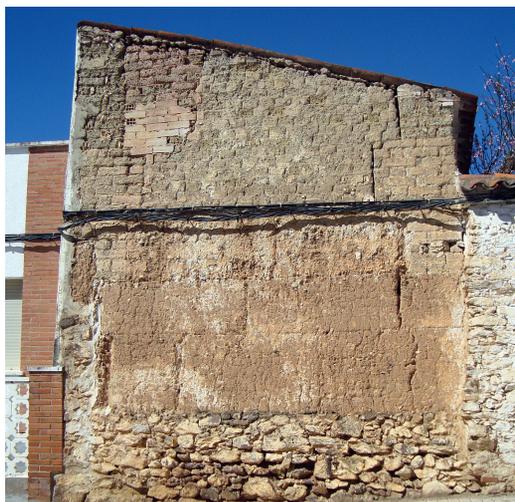
De acuerdo con el origen del fallo en el esquema estructural del edificio, este tipo de lesiones se ha clasificado dependiendo de si el mecanismo de degradación ha sido debido a un error en la propia concepción del edificio (Figura 7a), o si por el contrario es consecuencia de modificaciones realizadas posteriormente en la estructura (Figura 7b).

Figura 7. Mecanismos de fallo estructural en construcciones de adobe. 7a: Giro de una fachada por empuje de la cubierta. Santiago de la Puebla, Salamanca. Fuente: Javier Gómez. 7b: Fallo estructural por apertura de un hueco en Lagunilla de la Vega, Palencia. Fuente: Fernando Vegas y Camilla Mileto.
