El Pósito Y la Mezquita de la Gloria, dos futuros proyectos de Rehabilitación en el Centro Histórico de Vélez-Málaga

Emilio Martín Córdoba

Excmo. Ayuntamiento de Vélez-Málaga.

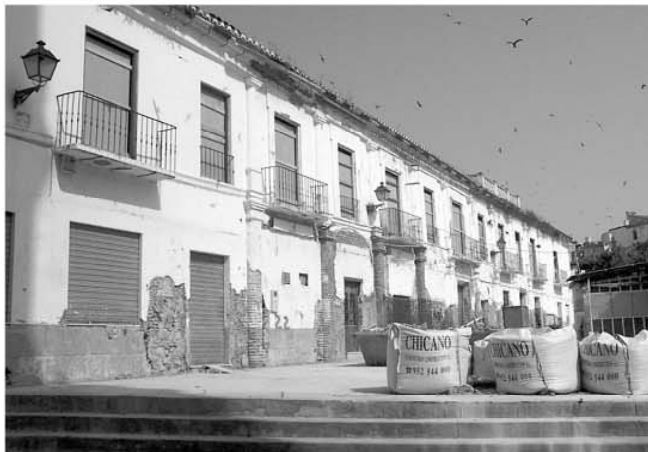
Imagen del Pósito municipal de Vélez-Málaga

Como consecuencia de los seísmos, los pilares acusan grietas y fisuras de consideración, que manifiestan no solo en la superficie de las mismas, sino que además acusan patologías propias de haber sido sometidas a movimientos oscilatorios y ondulantes de gran intensidad.

Actualmente hay dos pilares en estado de colapso total, que han sido apuntalados, como así también existen pilares que se encuentran zunchados con planchas de hierro de espesores considerables y que por las características del trabajo realizado y la oxidación del metal, pudieron ser reparaciones muy próximas a la época del sismo. Estas reparaciones, ya sea por falta de mantenimiento adecuado y o por envejecimiento de los materiales empleados, hacen que dos de estos pilares se encuentren en estado de ruina total. Llama especial atención la falta de dos columnas en la planta superior, que posiblemente se hayan derrumbado debido a la acción sísmica, provocando en su caída la destrucción de las bóvedas de aristas (faltantes), ubicadas en los planos contiguos inferiores.

También debe destacarse que se sustituyeron las bóvedas faltantes, se construyeron forjados planos de madera, que actualmente se encuentran en muy mal estado, sobre el que han sido aplicados morteros pobres y solería de baldosas de varios tipos, superpuestas hasta en cuatro niveles en algunas ocasiones.

Así pues, el estado del edificio era crítico, por lo que se decidió apuntalar la totalidad de la planta baja y parte de la planta superior, tanto en sus bóvedas, como en arcos y columnas. También ha sido de vital importancia el apuntalamiento exterior de la fachada trasera y la parte sur del mismo.

Para la fase definitiva de la recuperación del edificio se plantea la reparación de la estructura colapsada y el refuerzo de aquellos elementos estructurales (muros-columnas-arcos-bóvedas) que hayan perdido sus propiedades resistentes. Sobre la fachada oeste se desarrollaría un micropilotaje, para consolidar los cimientos del muro que

Las grietas más importantes serán rellenadas, ya sean milimétricas o de grandes dimensiones, con cementos basados en resina epoxis, las superficies a tratar tendrán que limpiarse de toda suciedad e impureza, para que los morteros utilizados, adhieran sin dificultad y obtengan así el mayor grado de fijación.

Respecto al tejado, donde se plantea la eliminación de la terraza desarrollada en el siglo XX, todo el entablado de asiento y las tejas de cubiertas serán reemplaza en su totalidad debido a su mal estado de conservación.

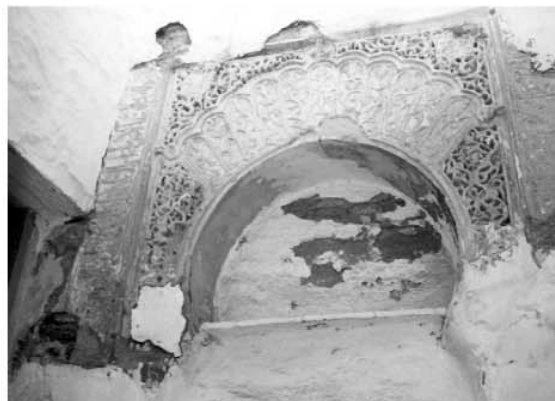
Imagen del arco nazarí de la Mezquita de la Gloria de Vélez-Málaga

El Mihrab había quedado al descubierto, factor que determinó el estado material del conjunto, especialmente de su yesería, que presentaba importantes lagunas producidas por desprendimientos de morteros y, muy especialmente, con las obras de la realización del patio que eliminó toda la parte superior del marco-alfiz que tenía.

A pesar de todo, el conjunto de la yesería se ha conservado en su mayor parte, sólo ha sufrido un 35% de pérdidas de material, las cuales de alguna forma han afectado a la correcta lectura frontal y a la interpretación de los textos y motivos decorativos.

Con las intervenciones arqueológicas y de conservación del edificio, el patio se techo provisionalmente con una plancha metálica que impidiera la entrada de agua. La pileta, que se encontraba inmediata al Mihrab fue eliminada, pues había perjudicado gravemente a la yesería en su parte inferior.

Se procedió a la conservación de la yesería, a través de diferentes materiales fijativos, adhesivos, disoluciones de limpieza, consolidantes y protectores de impregnación, etc. La yesería fue limpiada de forma pormenorizada, consolidada, sellados los agujeros y grietas, adheridas las placas y protegida superficialmente, con resultados eficientes y adecuados.

Del muro que soporta el Mihrab, perteneciente a la Qibla, le fueron eliminados la distintas capas de enlucidos, permitiendo descubrir los ladrillos y el mortero original. Se limpiaron los ladrillos, suprimiendo los restos de pintura, caliches y suciedad incrustada, de forma mecánica. Se quitaron las argamasas mal conservadas de las juntas y se llaguearon nuevamente con morteros de cal y arena.

Se tomó como criterio de terminación de la obra, mantener visible el aparejo de ladrillo del muro qibla y no restituir las grandes lagunas volumétricas de yesería, tanto las pertenecientes a fragmentos de placas decoradas como tampoco las pérdidas de decoraciones epigráficas.
