Armaduras de cubierta: La nave de la Viesca

Alfonso González Gaisán

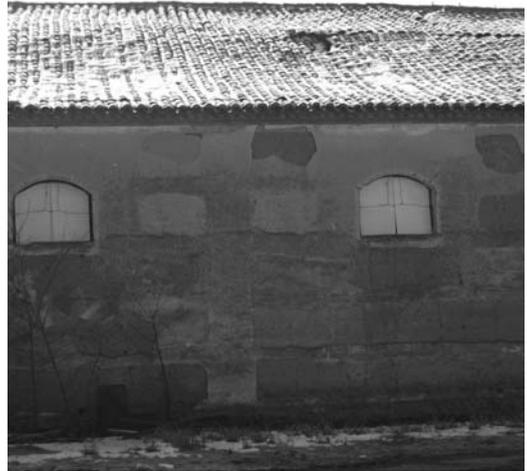
Los muros presentaban grandes grietas verticales debidas a los empujes horizontales sufridos en el pasado y a la escasa dimensión del durmiente sobre el que apoyaban las cerchas, que había ocasionado fuertes cargas puntuales en la parte superior del muro. Asimismo, el zócalo sobre el que se apoya todo este muro perimetral es de ladrillo, por lo que recibe toda la humedad procedente del suelo, que había dado lugar a todas las patologías que de este hecho pueden derivarse: hongos, moho, crecimiento de vegetación...etc, y en particular humedad por capilaridad.

La estructura de cubierta se había desensamblado en varios puntos, y muchas de sus piezas se encontraban en un estado de pudrición avanzado. Sólo el hiperestatismo de la estructura original había impedido su colapso total. La tablazón y la teja sobre ella también presentaban un deterioro avanzado, hasta el punto de que el aspecto exterior, con los defectos en su cubierta y las deformaciones en su estructura, apreciables desde el exterior le conferían un aspecto ruinoso

Figura 2
Exterior de la Nave de la Viesca en un estado previo a su restauración (foto del autor 2005)

La primera fase tenía por objetivo impedir el posible colapso del edificio, por lo que se retiró la cobertura de teja y la tablazón dejando la estructura expuesta, aligerando el peso que recibían los muros. Las grietas de estos muros fueron asimismo cosidas y también quedaron al descubierto los apoyos de las cerchas sobre el muro, puntos donde la pudrición resultaba más fuerte.

En una segunda fase se realizó un zuncho de hormigón como coronación del muro que, además de reforzar los puntos de apoyo de las cerchas, sirvió como cosido perimetral de todo este muro.

En la última fase se armaron los nudos de las barras que se habían desensamblado y se sustituyeron aquellas que presentaban un estado de pudrición más avanzado, siempre con la premisa de mantener todo lo posible. Una vez comprobado el mal estado de las correas fueron sustituidas en su totalidad por piezas nuevas continuas con empalmes finger joint, que bien calzados o cajados han permitido definir un plano para la colocación de un tablero contrachapado de 22 mm., sobre el cual se han clavado los rastreles al paso exigido por los talones de la teja mixta que define al exterior el gran contenedor. El alero definido

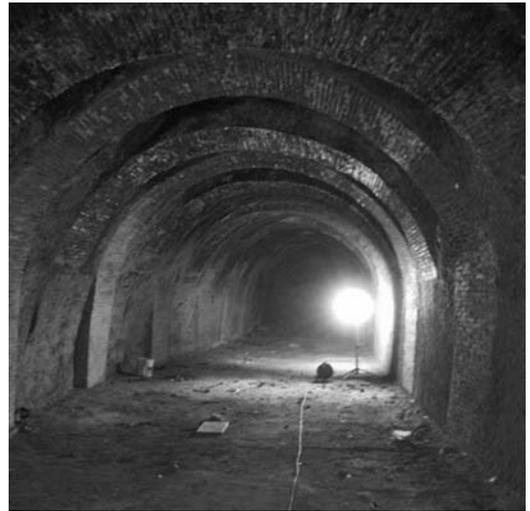
Figura 3
Interior de la bodega de la Nave de la Viesca (foto del autor 2011)

La bodega, enterrada más de seis metros bajo la superficie, presenta una sucesión de arcos transversales de ladrillo reforzando la excavación realizada en el subsuelo constituido por arcillas margosas. Los accesos a la misma se encuentran en un estado lamentable, obturados por tierra y escombros. Asimismo, se puede apreciar la falta de ventilación suficiente y las huellas de la acumulación del agua y residuos de todo tipo arrastrados en épocas de lluvia, desde el exterior.

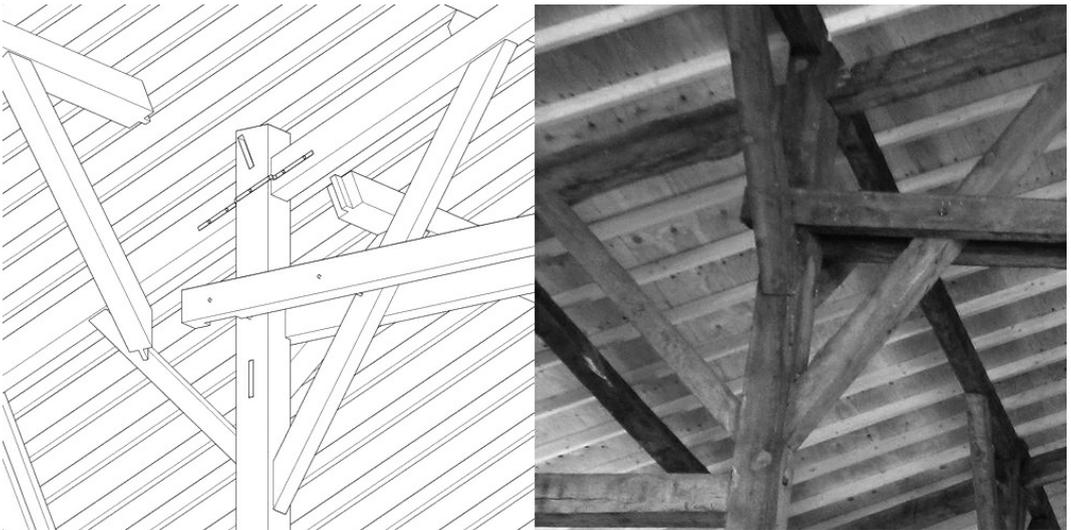
El nudo de la figura 6 es la unión superior entre la crujía central y las laterales. La presencia de empujes horizontales tiende a deshacer el nudo. Esta unión en concreto cuenta con dos tornapuntas, uno a cada lado del pilar, que triangulan estas uniones impidiendo el desplazamiento de las piezas. Aun así, previamente a la restauración se habían colocado piezas metálicas que cosían el nudo en dirección longitudinal, tal y como se observa en la imagen. En este mismo nudo,

Figura 5
Nudo superior de unión entre cerchas en un estado previo a su restauración y estado actual (dibujo y foto del autor 2011)

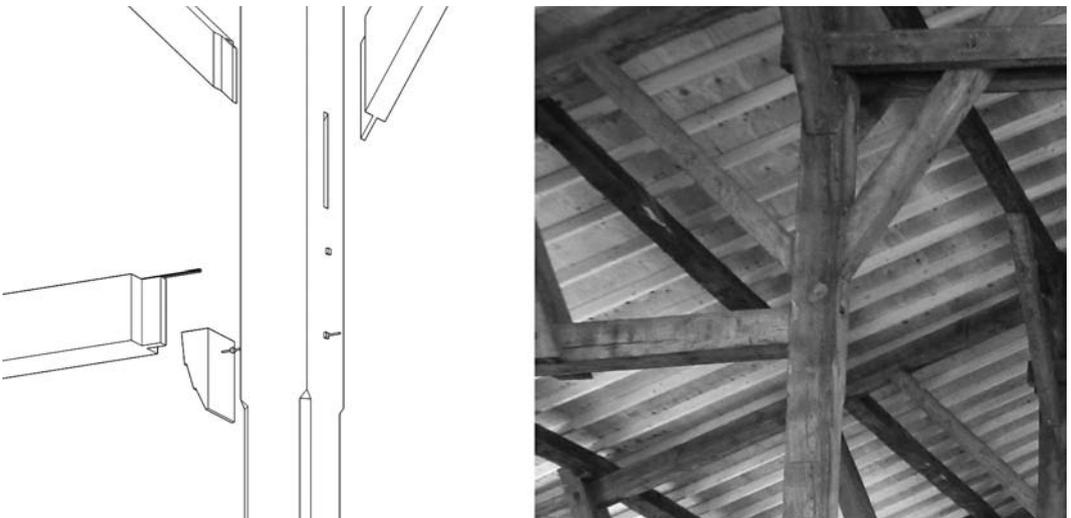
El nudo de la figura 6 constituye uno de los puntos más críticos de la estructura. Se trata de la unión entre la crujía central y las laterales, pero la inferior en este caso. Dispone de menos elementos de arriostra-

Figura 6
Nudo de unión entre correa lateral y apoyo de madera en un estado previo a su restauración y su estado actual (dibujo y foto del autor 2011)

miento que la unión superior y, debido a ello, ha sufrido en mayor medida los distintos esfuerzos a los que se ha visto sometido. En concreto los empujes laterales, especialmente importantes durante el uso de la nave como almacén de grano, tienden a desencajar estas uniones, constituidas por un simple nudo caja-espiga entre tirante y pilar.

De hecho, previamente a la restauración de la nave los empujes horizontales sobre los muros y, por consiguiente, sobre toda la estructura de cubierta, habían ido desencajando esta unión. Hasta tal punto, había llegado este desplazamiento, que en muchas de las cerchas fue necesario colocar una serie de «tacones» adosados al pilar que constituían una especie de ménsula para el tirante desencajado. Otra medida adoptada fue la de colocar una pieza metálica encajada en el pilar que «agarraba» la pieza horizontal de madera para evitar que se siguiera desplazando.

Con la restauración se llevó las piezas a la posición inicial, constituyendo de nuevo la unión caja-espiga y eliminando ambos añadidos: la pieza metálica y el tacón de madera. Las grapas superiores, que aseguraban la armadura del ensamblaje se han colocado en su posición original. Asimismo, el nuevo zuncho de hormigón absorberá los empujes horizontales evitando nuevos desplazamientos que desencajen el nudo.

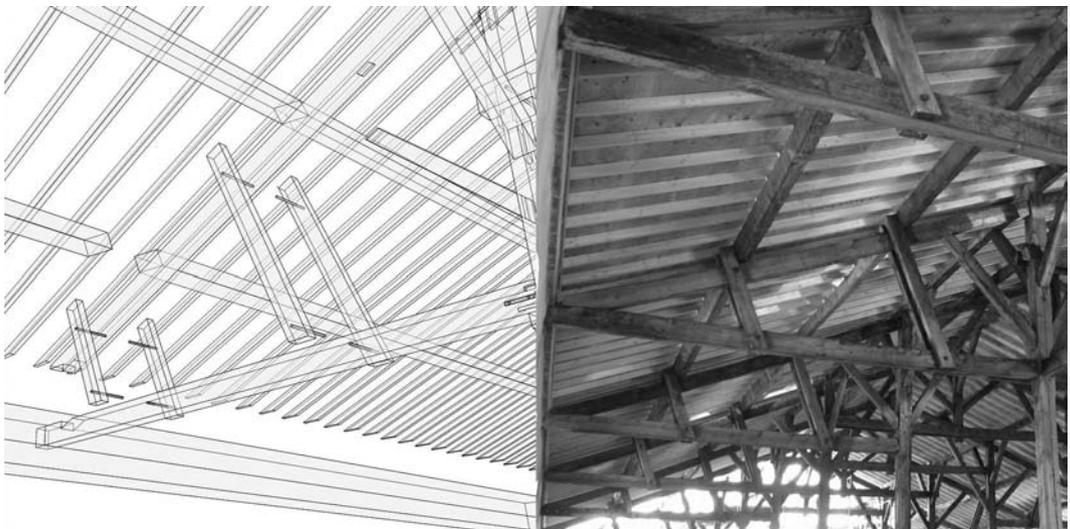
Figura 7

En la figura 7 se observa la cercha que cubre las naves laterales. La unión entre par y tirante mediante un ensamble tradicional de embarbillado frontal de talón. Asimismo nos llaman la atención los dobles tornapuntas, a ambos lados de par y tirante y unidos a los mismos mediante tornillos de acero, constituyendo una verdadera unión articulada. Estas uniones mediante pasadores han sido algunas de las que mejor han soportado el paso del tiempo, no así la entrega de estas cerchas en los muros que, por falta de ventilación o filtraciones sufrían en algún caso un avanzado estado de pudrición. Otra cuestión que surge observando estas uniones, es la duda si pertenecen al momento original de la construcción o son el resultado de alguna de los refuerzos posteriores, ya que son las únicas uniones sin ensamble y que podrían pertenecer al momento de alguno de las sucesivas intervenciones, que han dado lugar a la aparición de los talones en los pilares para el apoyo del cordón inferior o la colocación de la abrazadera metálica para abrazar este mismo nudo. En este caso las correas sí que apoyan sobre los cabios del cordón superior aprovechando las piezas de los tornapuntas para evitar su desplazamiento hacia abajo en el sentido de la pendiente

Desmontado de la cercha que cubre las naves laterales (dibujo y foto del autor 2008)

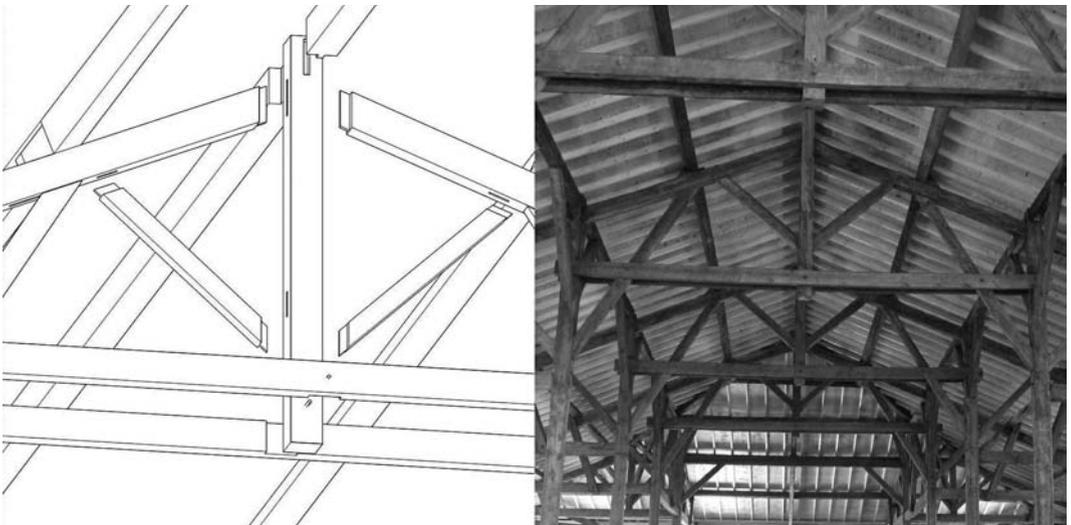
El nudo central recuerda bastante al modelo de cercha española. Sin embargo el tirante es doble y el

Figura 9
Nudo central en un estado previo a la restauración y estado actual (dibujo y foto del autor 2011)

pendolón se encuentra vinculado a él mediante un pasador. La presencia de los jabalcones que atraviesan la cercha y llevan las cargas hasta el pilar resuelto en un ensamble de caja y espiga a la altura que arranca el jabalcón hacia el cabio de la cercha de la nave lateral, contribuye a una transmisión más vertical y gradual de las cargas.
