## DIARIO DE OBRA. MUSEO ETNOGRÁFICO DE OSUNA

Por  
MIGUEL ANGEL RODRÍGUEZ RIVAS  
Arquitecto

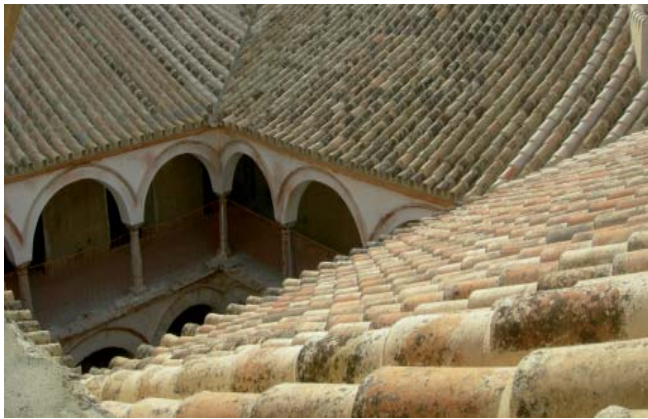
CUBIERTA DE CUERPO PERIMETRAL DE PATIO PRINCIPAL

Así, en esta primera fase, se comenzó realizando la Intervención Arqueológica Preventiva, donde conocemos realmente el estado original del edificio, para más adelante desmontar y reforzar las cubiertas o sustituirlas completamente, según el estado de cada una.

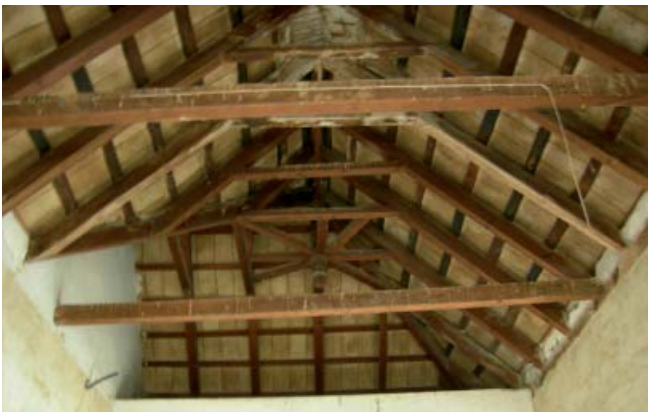
CUBIERTA ORIGINAL DEL CUERPO PERIMETRAL DE PATIO INTERMEDIO

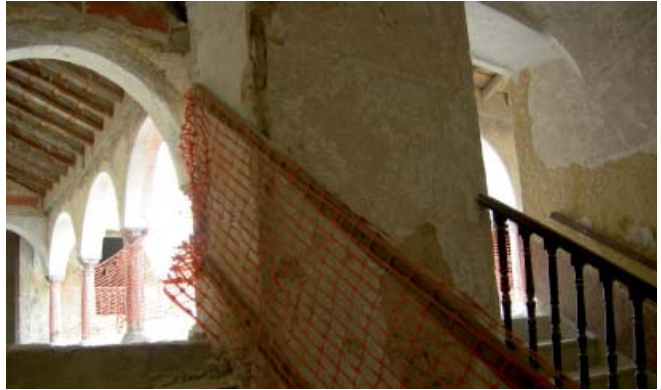
TERCER TRAMO DE ESCALERA DE PATIO PRINCIPAL

- Nos encontramos una bóveda que había sido “acortada” y adaptada al rectángulo formado por una escalera de dos tramos, así, aparecía achatada en varios puntos y con forma muy irregular. Al colocar el tercer tramo, ésta se amplía alargándose en un solo sentido, con lo cual el resultado, cercano al original, es de una bóveda de base elíptica y no circular.

- La escalera principal se ha terminado con su trazado original, con tres tramos, dejando vista la totalidad de la bóveda que la cubre.

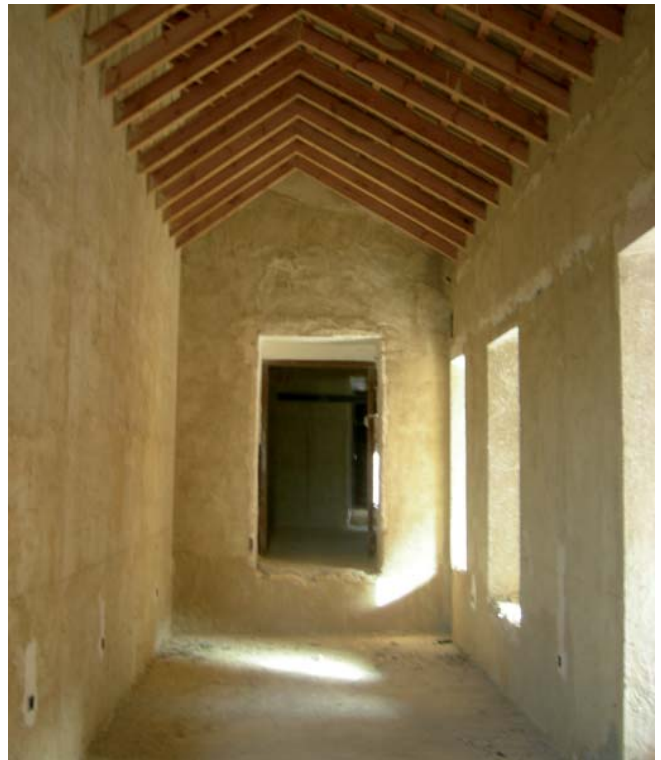
- En una de las salas que rodean el patio principal, a la derecha de éste, en la segunda crujía nos encontramos con un gran escalón en el entresuelo, un doble techo producto de una reforma anterior; este desnivel se ha dejado en la cota más baja, a nivel de la galería, salvando el salto a la primera crujía mediante una rampa en el interior de la sala.

NUEVAS CUBIERTAS Y DESNIVEL EN CUERPO PRINCIPAL

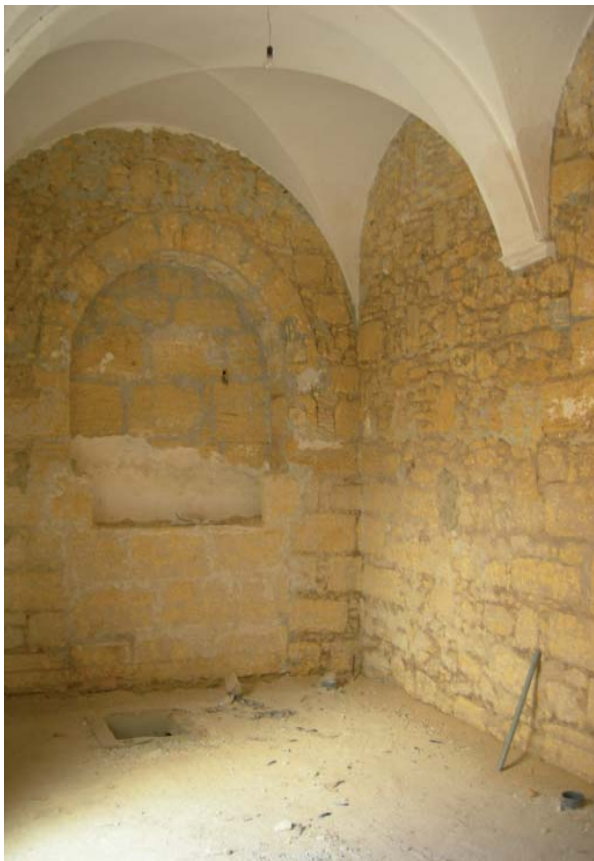
ZONA FUTURA DE ASEOS DE PÚBLICO CON SILLAR CARA VISTA

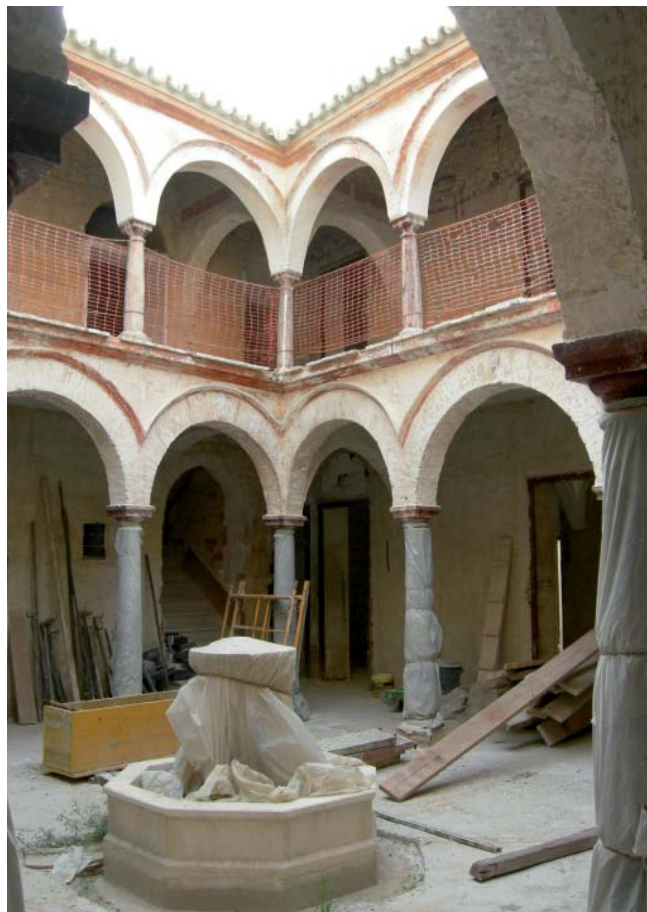
ARCADAS DEL PATIO PRINCIPAL VACIADAS CON LADRILLO A COLOR

- Un punto de gran relevancia es el cegado de los arcos del patio principal, eliminados en proyecto y, una vez picados, se redibuja la silueta del ladrillo visto original. Así, una vez comenzadas las obras de nuevo, se cerrarán con carpintería acristalada para acondicionar las galerías como parte de la exposición de planta alta.
