## LA CILLA DEL CABILDO DE OSUNA

MIGUEL ÁNGEL LÓPEZ LÓPEZ

Doctor en Arquitectura  
Máster en Diagnóstico sobre el Patrimonio

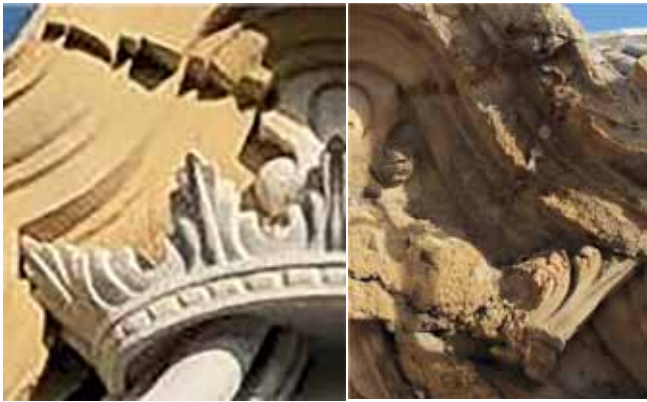
DETALLE DE LA CORONA DE REMATE ANTES Y DESPUÉS DE LA INTERVENCIÓN. (FUENTE: INFORME DE LA RESTAURADORA)

No menos importante era el deterioro de la piedra en la fachada, en la que incluso se ha tenido que sustituir uno de los sillares de la jamba derecha de la puerta que se había perdido casi por completo. Las labores de restauración han sido llevadas a cabo de una forma magistral por D.<sup>a</sup> Concha Martínez de Abellanosa Moreno<sup>3</sup>, licenciada en Bellas Artes. El alcance de las obras es complejo y se encuadra dentro del proyecto redactado por el que suscribe y que fue aprobado por la Comisión Provincial de Patrimonio. Las intervenciones han alcanzado a la piedra, la carpintería, la cerrajería metálica, los paramentos y revestimientos, todo ello documentado con una rigurosa investigación histórica que se refleja en las documentaciones redactadas.

Especialmente interesante ha sido la reintegración y reposición de los elementos cerámicos, que ha necesitado de un minucioso estudio de reconstrucción por parte de los restauradores intervinientes.

Las cerámicas que se han debido sustituir se han modelado de nueva factura, dejando para una próxima fase la reconstrucción y reintegración volumétrica en yeso de los fragmentos que se conservan de las piezas originales con idea de que puedan ser expuestas en el propio edificio.
