FUENTES PARA EL ESTUDIO DE LAS TÉCNICAS HIDRÁULICAS EN SIERRA SUR

Por *Diana Ruiz Vadillo*

3. CATÁLOGO DE MOLINOS

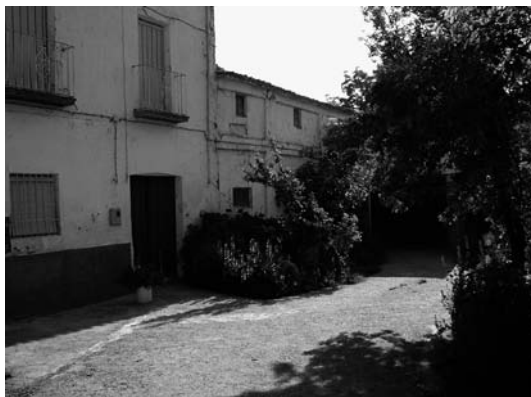
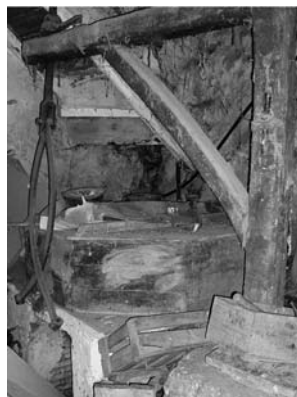
Vista exterior de la vivienda y del molino. Empiedro y cabria.

A.1. Valoración de la construcción: el edificio está en buen estado ya que en el viven y trabajan los miembros de la familia.

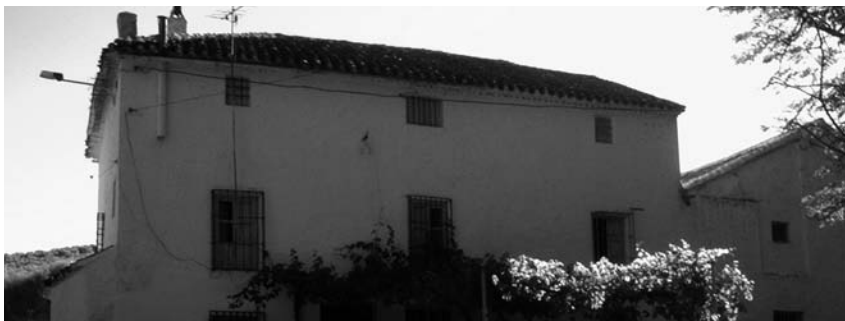
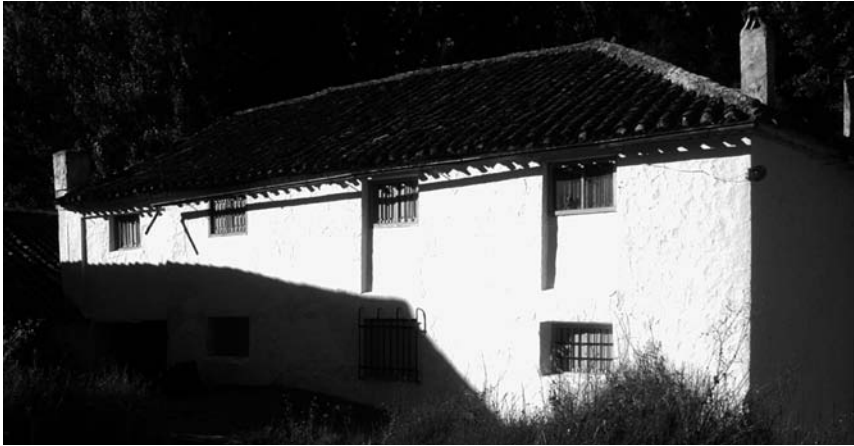
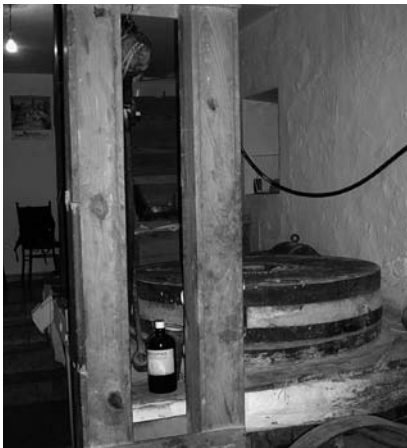
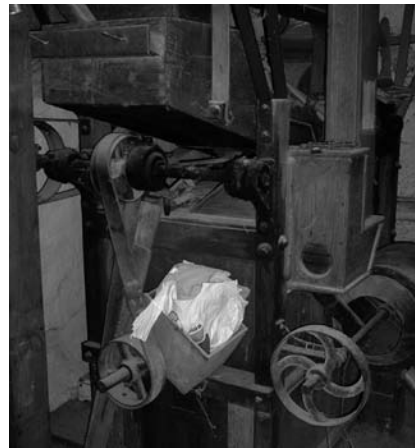
Fachada principal del molino. Fachada posterior del molino,

Empiedro, elevadores y tolva. Limpia

A.1. Valoración de la construcción: buena.

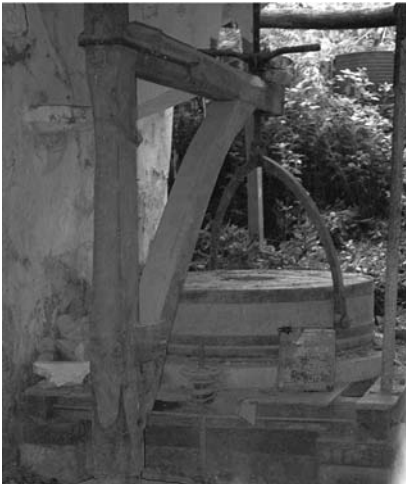
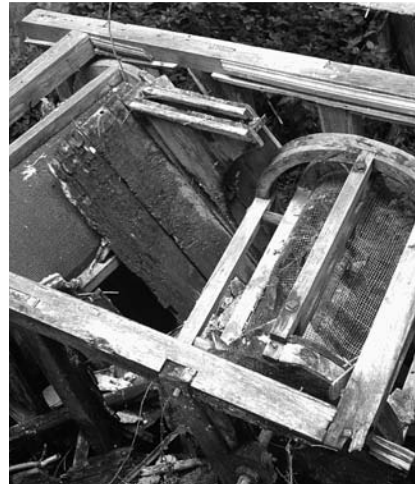
Empiedro y cabria. Limpia.

A.1. Valoración de la construcción: la construcción se encuentra en mal estado.

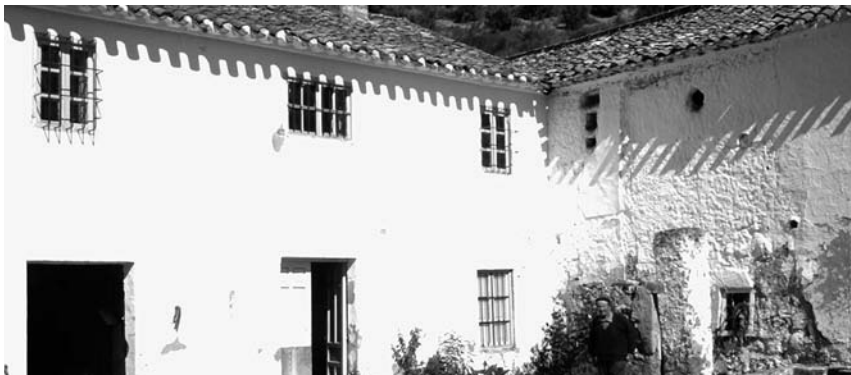
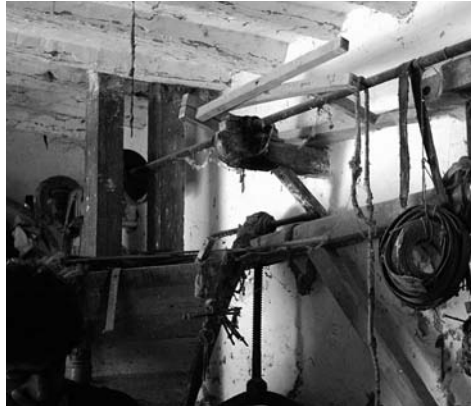
Vista exterior del molino. Cabria, tolva y transmisiones.

A.1. Valoración de la construcción: buena.

A.4. Valoración final de la construcción: la construcción se encuentra en buen estado, estando más deteriorados las máquinas y elementos internos.

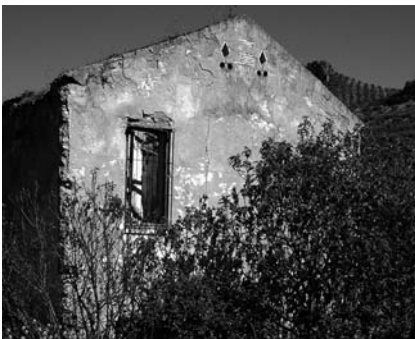
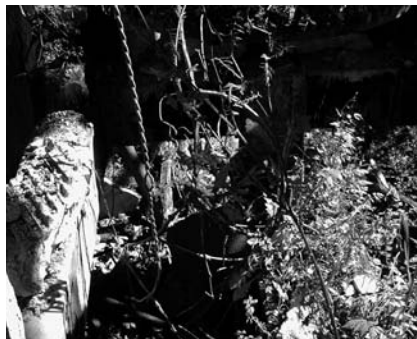
Vista posterior del molino. Interior en ruinas del molino.

A.1. Valoración de la construcción: mala.

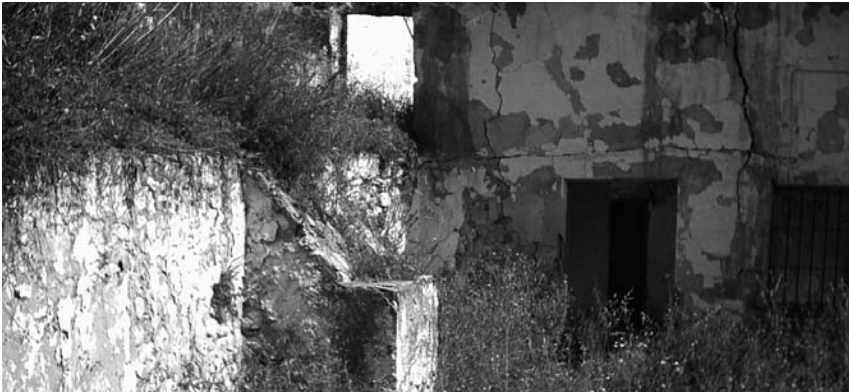
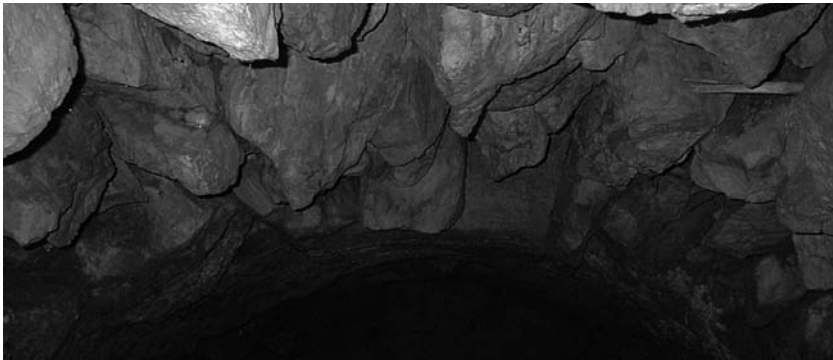
Vista lateral exterior del molino. Cárcavo,

A.1. Valoración de la construcción: peligrosa por su inminente derumbamiento.

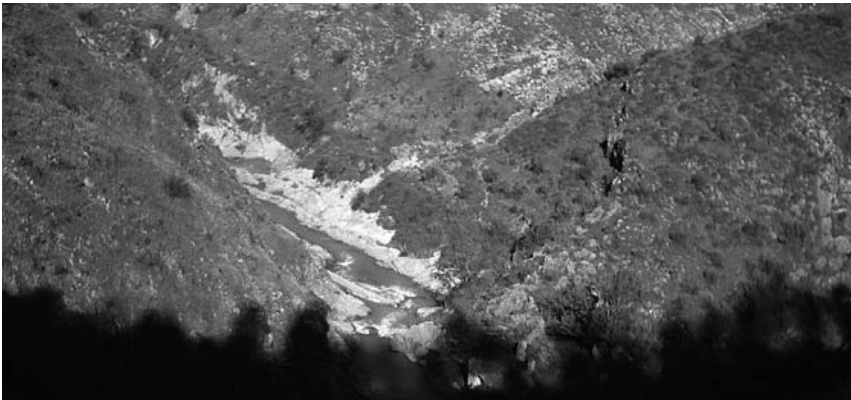
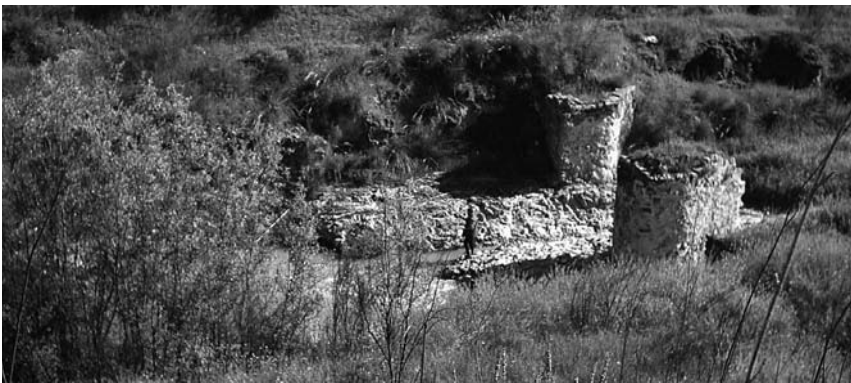
Ubicación en el valle de la montaña. Vista general del molino.

A.1. Valoración de la construcción: mala

A.3. Posibilidades de conservación e interés etnológico/ propuesta de actuación: debido a su total deterioro solo cabe datarlo como elemento arqueológico. También cabe la posibilidad de introducirlo dentro de la ruta de viandantes para los valores paisajísticos.

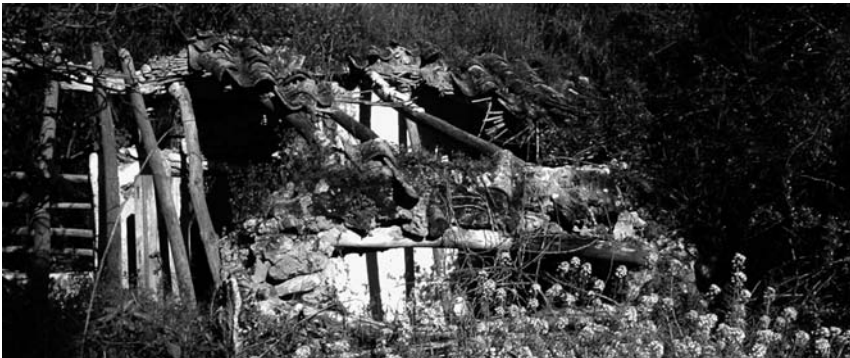
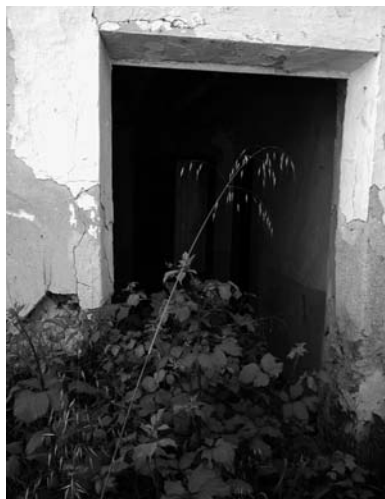
Tejado del molino. Entrada posterior.

A.1. Valoración de la construcción: mala

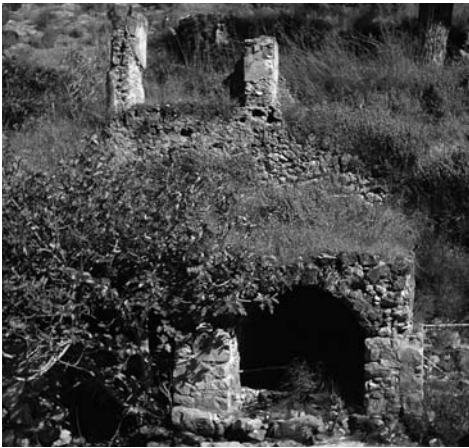
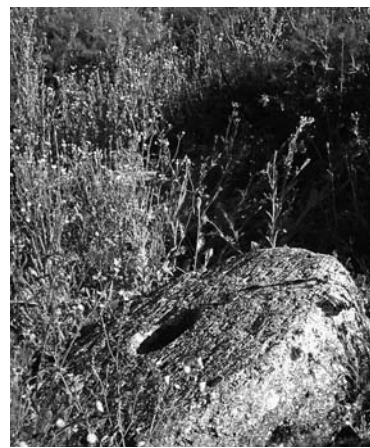
Cárcavo y restos del molino Muela inferior o solera.

A.1. Valoración de la construcción: mala.

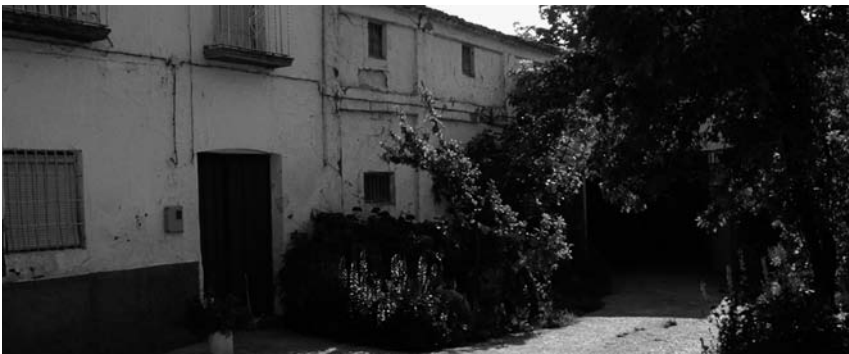
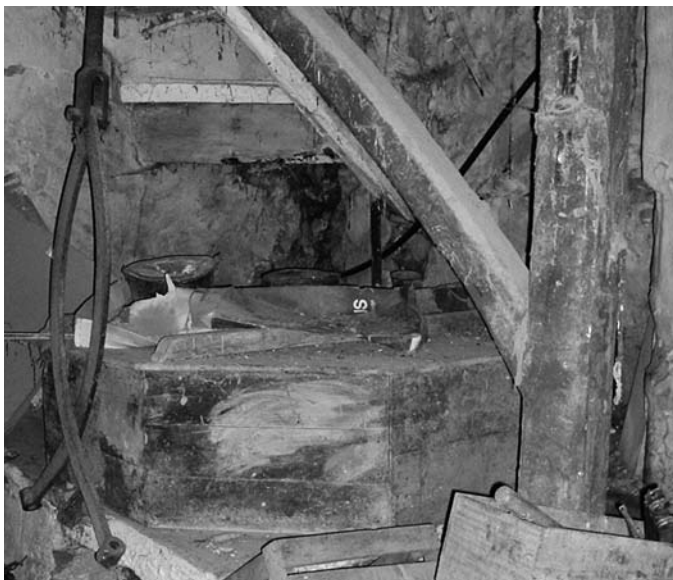
Vista exterior del molino. Empiedros con guardapolvos y cabria.

Interior de la máquina de cerner. Obtención de la harina y caída por el sinfín.

A.1. Valoración de la construcción: la construcción se encuentra en buen estado.

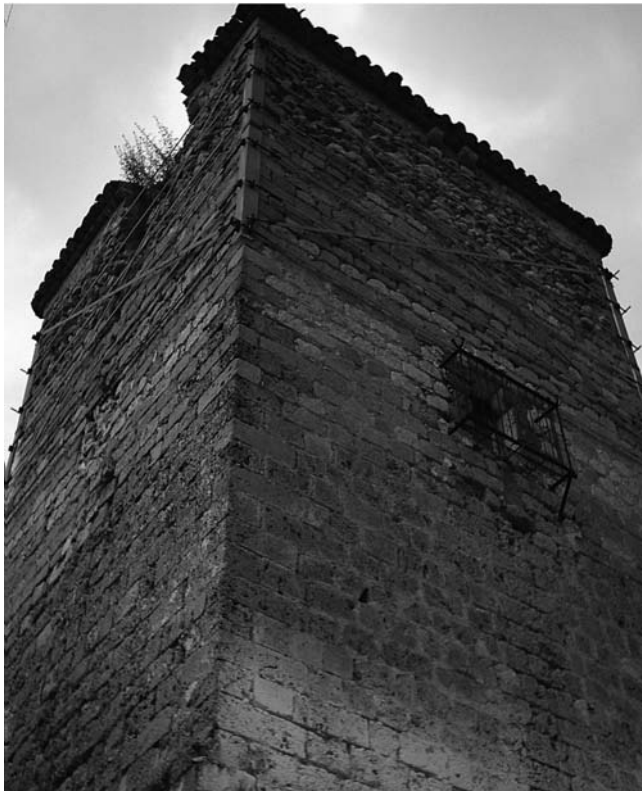
4.1. Uso actual: Vemos que lo único que queda del molino es el silo y éste no tiene más función que decorativa, ya que está apuntalado por distintas zonas debido a las grietas que éste presenta por el paso del tiempo. Por las características que podemos observar encuadramos el silo entre el siglo XIV-XV

Vista exterior del silo.

A.1. Valoración de la construcción: casi inexistente.

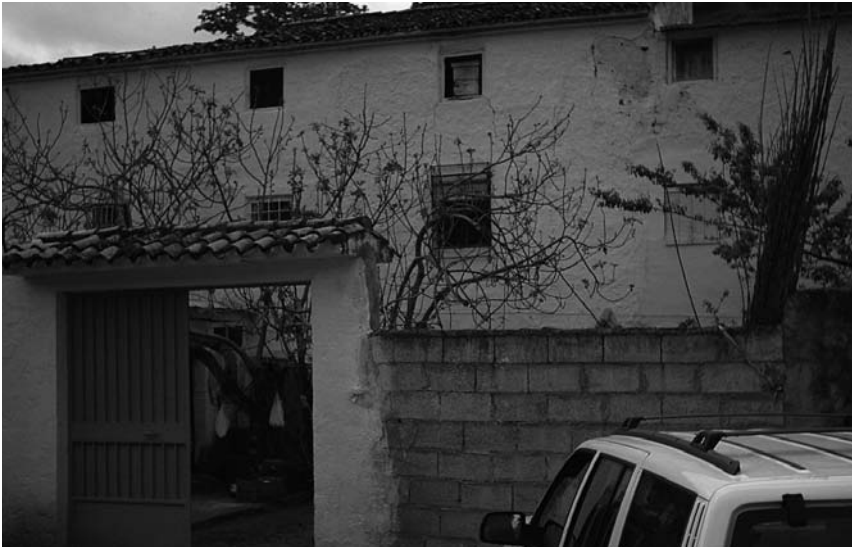
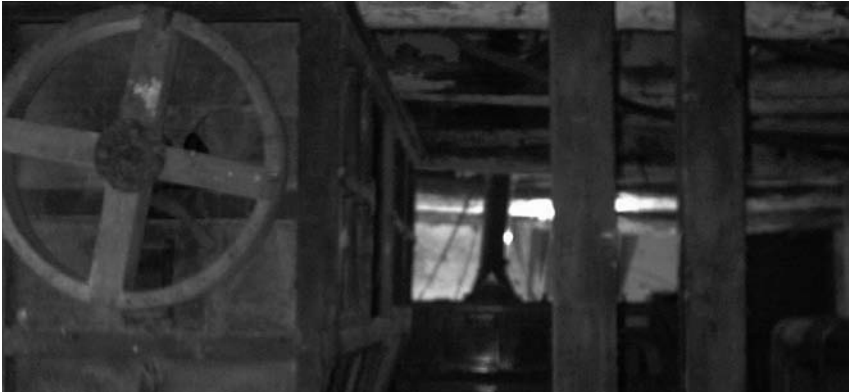
Vista exterior del molino. Máquina de cerner la harina y elevadores.

A.1. Valoración de la construcción: buena.

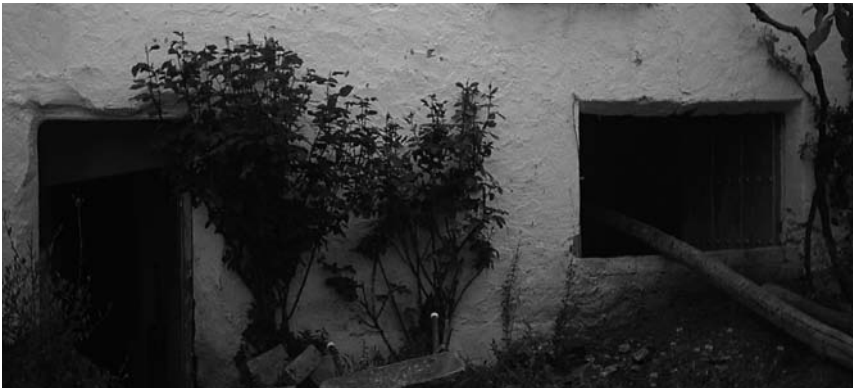
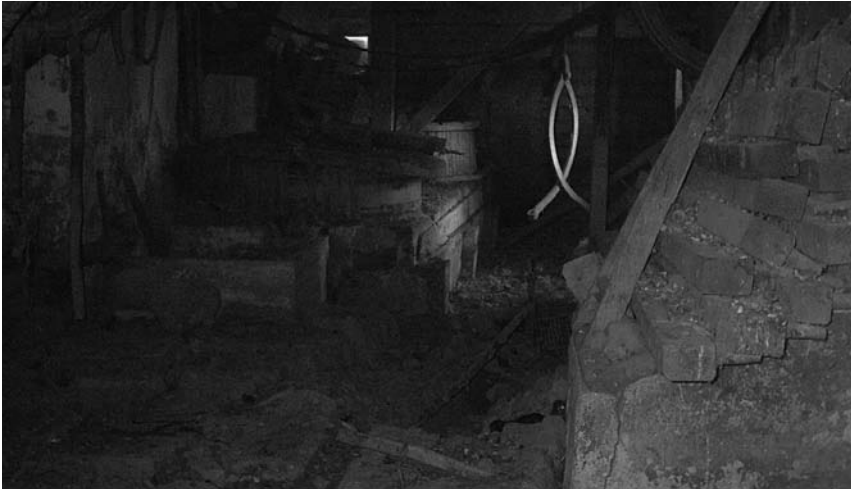
Fachada exterior del propio molino. Interior del molino

A.1. Valoración de la construcción: buena.
