# En el punto de mira

## EL PATRIMONIO DE NUESTRO PUEBLO

*M<sup>a</sup> Luisa Quirós Guerrero*

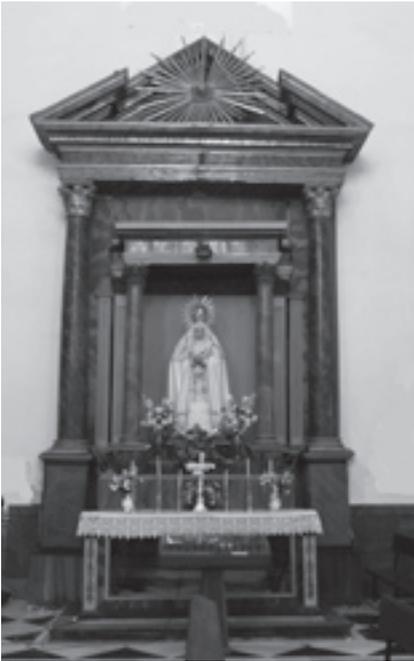
Foto 1.- Retablo de la Virgen de los Dolores.

El retablo presentaba algunos defectos estructurales que ya se han subsanado, además había sufrido la pérdida del cupulín que cerraba el arquitrabe y que lamentablemente no se puede reponer, no ha sucedido así con las piezas perdidas de los capiteles ni las pequeñas molduras que si han podido reproducirse.

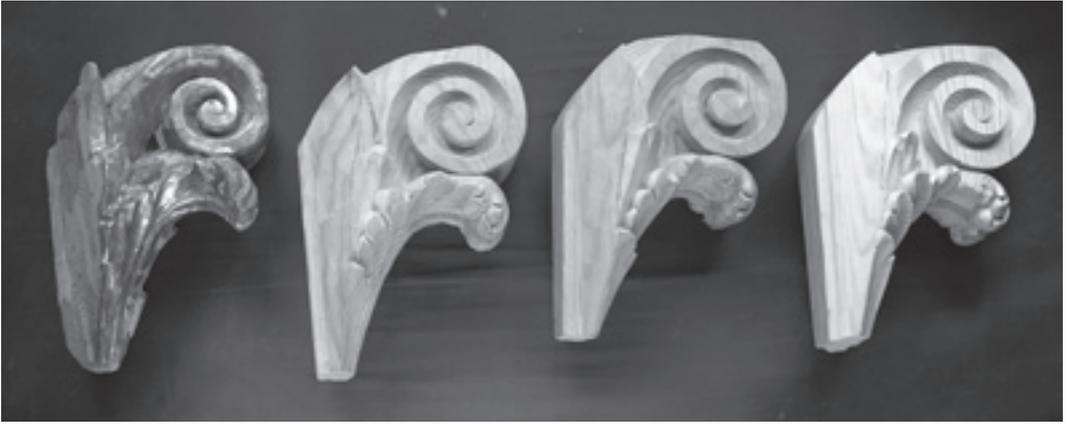
Foto 2.- Reproducciones de piezas de los capiteles mayores en madera.

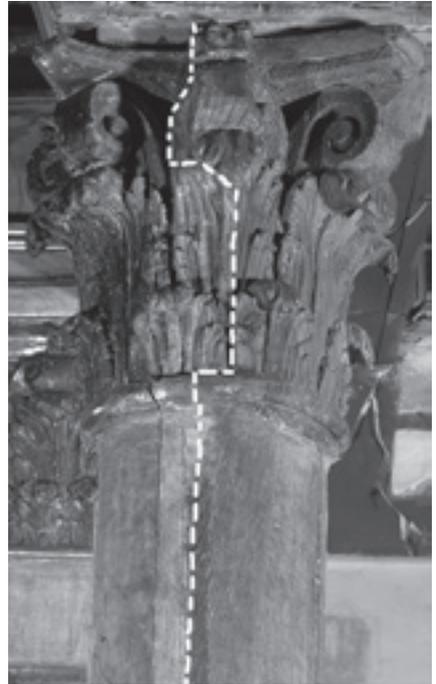
El retablo presentaba un repinte generalizado bastante burdo que ocultaba un marmoreado de mayor calidad. Las partes que no se encontraban intervenidas de forma tan invasiva se hallaban semiocultas tras un velo amarillento, producto de la oxidación de la goma laca que lo cubría. El dorado aún se conservaba, aunque muy deteriorado, pues las zonas inferiores del retablo se encontraban muy alteradas por el roce y los golpes. La plata por desgracia había permanecido oculta tras un grueso repinte negro, producto del desconocimiento del origen metálico de este sustrato, pues la plata cuando se oxida se torna de este color. Además las columnas pequeñas que sostienen el arquitrabe, para nuestra sorpresa, no son completas, es decir, es una única columna de madera partida por la mitad, cuyas mitades se han colocado en la parte frontal mientras que la posterior se ha completado con materiales de obra lo mismo que el capitel duplicado de mala manera. Este hecho está causado probablemente por la pérdida de uno de ellos durante la guerra del 36, y para subsanarlo optaron por la partición de la que se conservó, la hipótesis se confirmó tras la eliminación del repinte pues una de las mitades no poseía policromía original, correspondiendo a la parte trasera y parcialmente oculta.

Foto 3.- Media limpieza de una de las columnas menores.

Para recuperar el dorado y el plateado se ha de lijar la superficie y volver a estucar con varias manos de yeso de Bolonia, creando una cama adecuada para recibir el pan de oro o de plata. Antes de ello necesita hasta tres capas de bol, siendo de color rojo o amarillo para el dorado y negro para la plata. Para que adquiriera su característico brillo metálico se bruñirá con piedra de ágata.

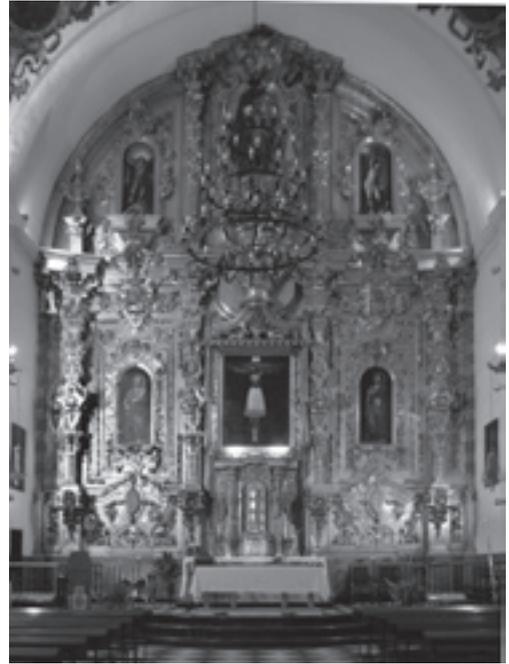
Foto 4.- Retablo mayor

Así como este retablo sería recomendable la restauración del Retablo Mayor, de estilo barroco final (1759), pues fue realizado como ornato del Cristo de Burgos, cuyas trazas son del granadino Blas Antonio Moreno. Presenta numerosas perdidas matéricas (molduras, grutescos...) así como de dorado, además de una capa de suciedad superficial acumulada que apagan el brillo del oro. También existen numerosas fendas en la madera y repintes, principalmente localizados en las zonas inferiores de la estructura. Como característica, casi excepcional en los retablos conservados en la actualidad, posee un manifestador cuyo mecanismo no funciona y que debería ser recuperado, devolviendo de este modo todo el esplendor al conjunto retablístico.

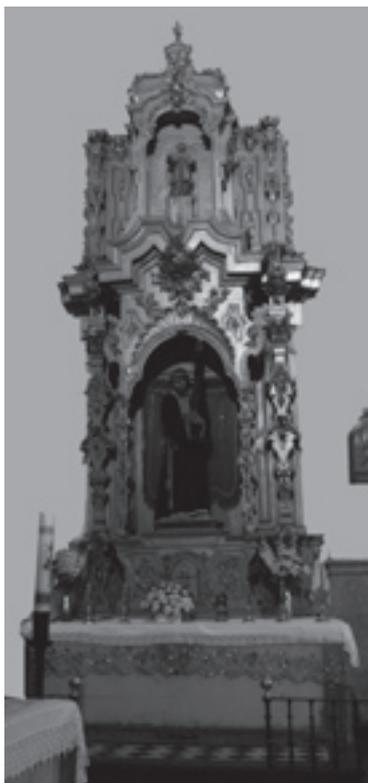
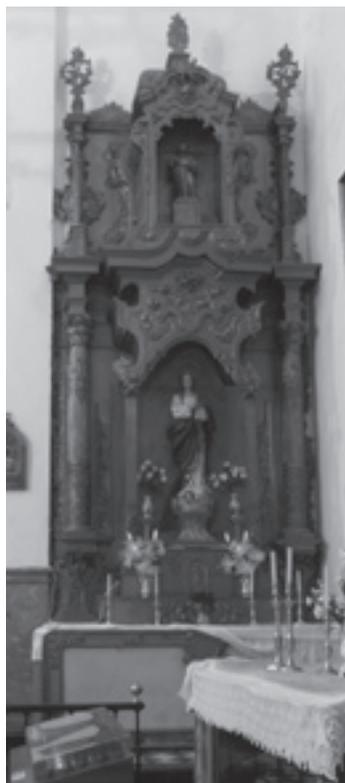
A ambos lados de este magnífico retablo, dos pequeños retablillos-hornacina del mismo periodo, finales del s.XVIII, cuyas admoniciones son al Nazareno en el lado de la epístola y a la Inmaculada en el lado del evangelio. Ambos retablos se encuentran repintados por completo con purpurina ocultando una base de pino estucado sin embolar ni dorar. Lo más probable es que durante la Invasión Francesa estas dos estructuras se quedasen inconclusas, y deberíamos cuestionarnos si es adecuada que tras la eliminación de las purpurinas se dorasen los retablos por completo.

Foto 5.- Retablo del Nazareno

Foto 6.- Retablo de la Inmaculada

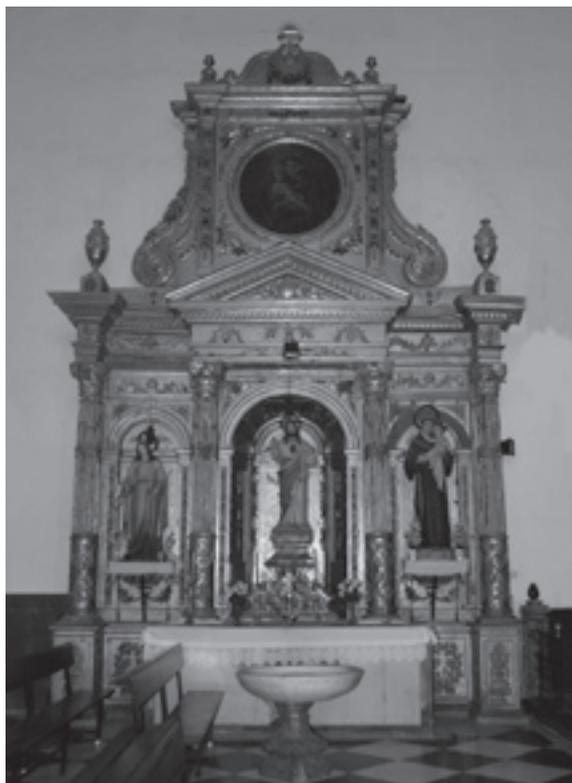
Foto 7.- Retablo de Santa Ana

El retablo posee innumerables deterioros, sobre todo una deficiente estructura producto de un montaje inadecuado. Por otra parte las figuras que se encuentran en las hornacinas de las calles laterales son demasiado grandes para esta oquedad y están colocadas sobre unas peanas que no soportan el peso de las mismas, por lo que se han colocado unos vástagos de hierro a modo de brazos para aligerar el esfuerzo de estas peanas. El dorado se encuentra muy deteriorado, y la plata y las corlas presentan repintes. Faltan piezas y el lienzo del tondo esta muy dañado.

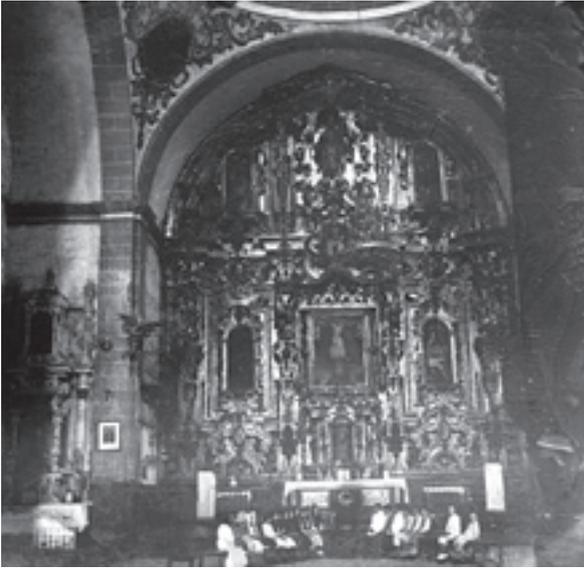
Fotografía de Cerda y Rico donde se aprecian las fajas de sillares actualmente enlucidas

la bóveda y las cornisas que decoran toda la nave estaban sin remozar, es decir los sillares estaban vistos.

Es por ello factible la eliminación de los enlucidos para sacar a la luz la piedra labrada con que se edificó la Iglesia. En total son 8 fajas más 4 pilastras con una altura máxima de unos 14 m.

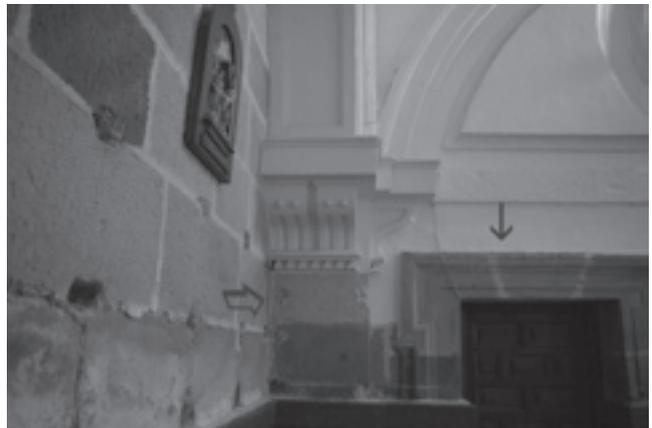
Hoy en día podemos observar como a los pies de la iglesia en la puerta adintelada que da acceso al campanario los sillares también se encontraban vistos, pues la piedra que vemos es de sillares trabajados o labrados.

Foto 8.- Piedra labrada en la puerta de acceso a la torre
