# LA RECUPERACIÓN DEL OLVIDADO *PUENTE ROMANO* DE GEMA DEL VINO (ZAMORA)

LUIS ÁLVARO PICHEL RAMOS

ARQUITECTO

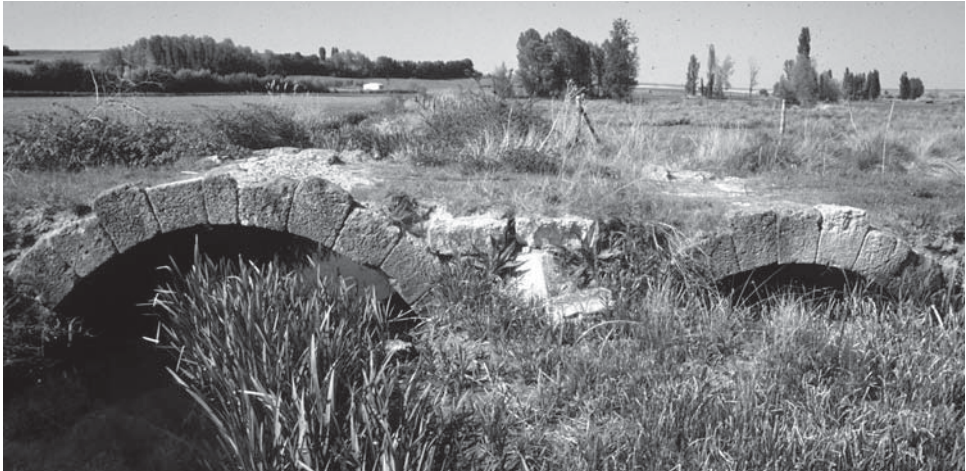
Quizás para ampliar el ancho del paso para uso de carros o, incluso, maquinaria agrícola, se dismantelaron los pretiles y, la construcción de una presa aguas arriba que provoca el embalsamiento del agua y la proliferación de vegetación, están suponiendo un desgaste muy importante en sus fábricas, con el consecuente peligro de ruina.

*Fig 3. Estado del puente aguas arriba. (STCZA, 1989).*

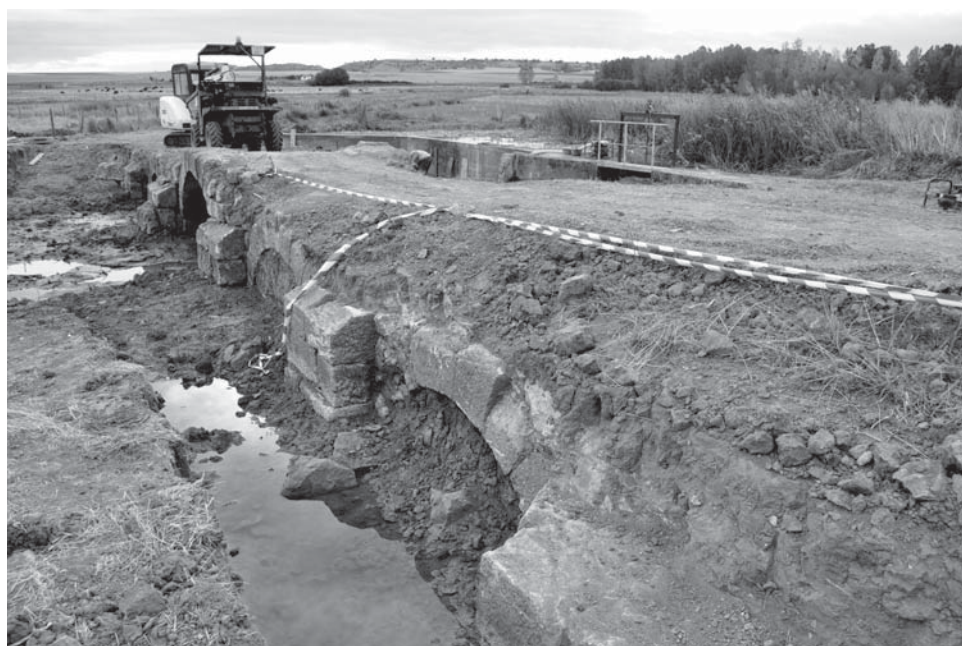
Hechas estas labores de limpieza apareció el puente de piedra en su verdadera dimensión, desconocida hasta este momento: cinco bóvedas de medio punto, de composición simétrica, con la central de mayor tamaño –4,03 m de luz– mientras que las laterales son iguales dos a dos –3,20 m de luz las inmediatas y 2,30 m las extremas–, separadas por cortamares o tajamares de sillería de remate piramidal y con contrafuertes rectangulares escalonados en sección aguas abajo.

Fig 6. Aparición de las bóvedas cegadas. (STCZA 10- 2012).

La bóveda n.º 4 se encontraba cegada en su parte inferior. La n.º 5 también y además una de las dovelas de la cara norte se encontraba rota de manera transversal, el tajamar se encuentra oculto por los depósitos y el contrafuerte se encontraba en buenas condiciones al haber estado protegido por la tierra. El estribo occidental está construido con mampostería concertada cuya cara exterior ha sido sustraída. Su alzado sur se encuentra oculto bajo la finca aledaña, que claramente se ha formado con el depósito ancestral y continuado.

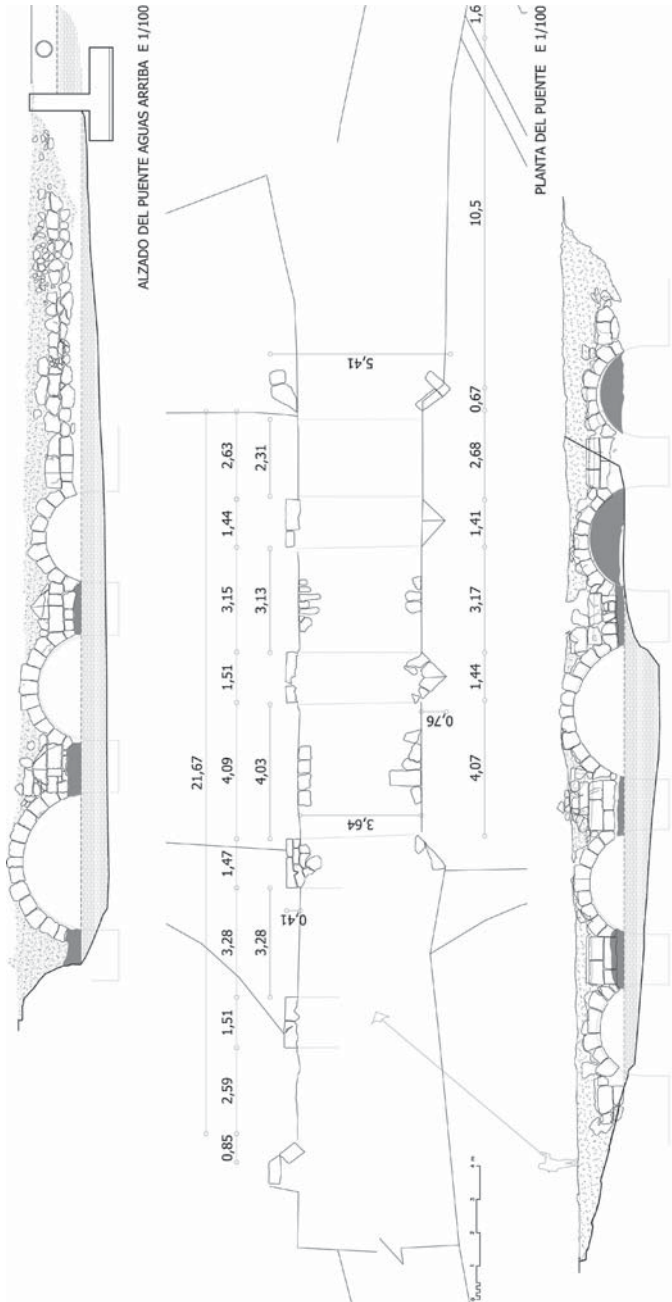
Fig 7. Planta y alzados del puente. Proyecto de restauración.

Las hojas exteriores del estribo oriental habían sido sustraídas y presentaban un relleno de mampostería de piedra arenisca de la zona. La bóveda n.º 1, la más cercana a la localidad de Gema está formada por siete dovelas sobre la línea del agua y una más a cada lado que se empotran en el tajamar, contrafuerte y estribo. Se encontraba tapada en su parte inferior para evitar el paso del agua. Su intradós presenta un estado bastante deteriorado, con los sillares muy erosionados, mientras que su alzado sur ha sufrido la pérdida de sus perfiles. El primer contrafuerte presentaba dos hiladas en un estado pésimo.

La bóveda n.º 2 tiene 9 dovelas por encima del nivel del agua y dos más que se prolongan en ángulo para formar parte de las hiladas de los tajamares y contrafuertes. Las tres centrales son de mayor altura. Existen pérdidas en los volúmenes de las dovelas, incluso fisuras transversales en alguna pieza. El intradós presentaba un estado aceptable excepto en las zonas que han estado durante más tiempo en contacto con el agua. Los contrafuertes n.º 1, 2 y 3 presentan dos hiladas situadas a la misma altura, semiempotradas en las pilas, en la que la superior presenta un lado exterior achaflanado.

La bóveda central o n.º 3 tiene 11 dovelas, de diferente altura, por encima del nivel del agua y una más a cada lado que se prolongan en ángulo para formar parte de las hiladas de los tajamares. Presentaba juntas con pérdida de mortero y dovelas con faltas en sus volumetrías. Según los vecinos del lugar, sufrió un hundimiento en la zona central en los años 50 y, por ello, presenta un intradós reparado con ladrillos y cemento. Los tajamares n.º 1 y 2 tienen dos hiladas por encima de la que enjarja con las bóvedas: la primera en forma de paralelepípedo y la superior en pirámide.

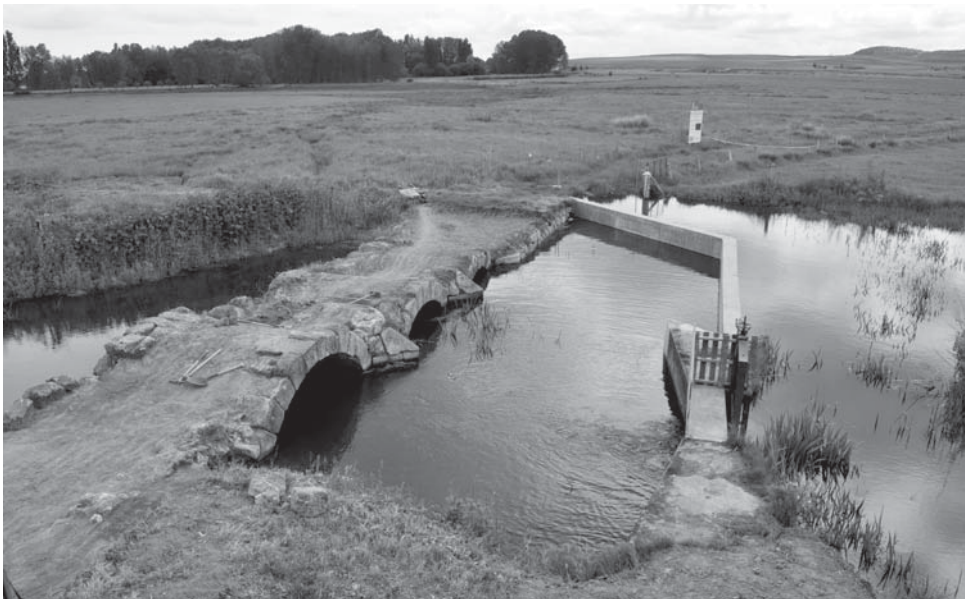
Se pudo comprobar la existencia de varias dovelas que han sufrido fracturas en sus volúmenes: dovelas segunda y quinta de la bóveda n.º 5 en su cara norte; la segunda (de izquierda a derecha) en la cara sur de la bóveda n.º 2; también la segunda de la bóveda n.º 1, en la cara norte perpendicular al plano de trabajo. En esa misma dovela y en la primera se observan fisuras paralelas a la cara exterior del

arco, así como en las hiladas n.º 4 y n.º 5. También se encuentran rotas las piezas de remate de los tajamares.

El estribo n.º 1 en sus caras sur y norte presentaba todas las hiladas en un avanzado estado de deterioro. El alzado sur de la bóveda n.º 1 se encontraba bastante deteriorado. El alzado sur de las bóvedas n.º 2 y 3 estaban en buen estado exceptuando la zona superior de las dovelas y la inferior de las dovelas centrales de la bóveda central. El alzado norte de la bóveda n.º 1 también tenía pérdida de material. El alzado norte de las bóvedas n.º 2, 3 y 4 se encontraba en mejor estado de conservación aunque la tierra impedía una clara visión de la zona. El alzado norte de la bóveda n.º 5 estaba en un estado muy erosionado aunque se encontrase cubierto de tierra. Los contrafuertes n.º 1 y 2 presentaban unos sillares muy alterados. El primero tuvo que ser recalzado durante las obras de limpieza. El n.º 3 está en mejores condiciones y el n.º 4 también al haber estado protegido por el terreno. Las piezas de los tímpanos que se conservaban tenían una pérdida significativa de material.

*Fig 9. Estado del puente tras las obras de limpieza. (STCZA 05- 2013)*

Dada la suciedad de las fábricas y el nivel del agua del arroyo, no se pudo estudiar el estado de los morteros originales. Existían zonas del puente donde las juntas se encontraban más abiertas y con sus morteros lavados, como es el caso de los tajamares y contrafuertes y en las dovelas que han perdido sus aristas, permitiendo el paso del agua con facilidad.

Así mismo se observó en el intradós de la bóveda central la existencia de algas.

A modo de recapitulación, el puente de Gema presentaba un estado de deterioro progresivo debido fundamentalmente a la acción directa del agua del arroyo. Esto ha provocado el lavado del mortero de sus juntas y la disgregación de la piedra arenisca de sus tímpanos, bóvedas, tajamares y contrafuertes, además de la acción directa del agua de lluvia, que no encuentra obstáculo alguno para humedecer el intradós de las bóvedas, al carecer de calzada, así como la adquirida por la humedad ambiental.

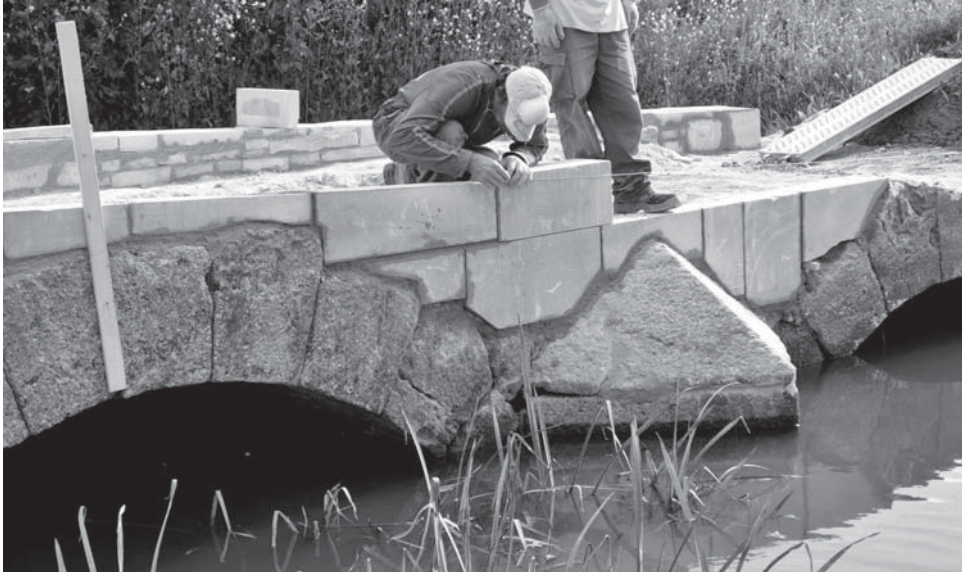
*Fig 11. Reconstrucción de los tímpanos. (STCZA 06- 2013).*

Los tímpanos y remates de los tajamares fueron reconstruidos y sellados, mediante una sillería similar a la existente, en aquellos casos en que la consolidación de los elementos existentes no aseguraba el correcto funcionamiento de la estructura o suponía un riesgo para la entrada de agua. También fue necesario rejuntar, con morteros de similares características, color y tonalidad a los de la obra original, los alzados y bóvedas para sellar las entradas de agua.

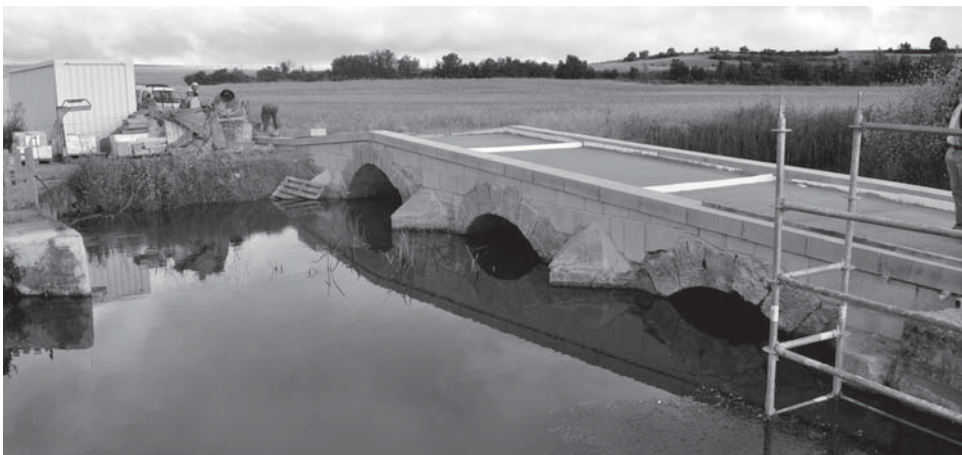
*Fig 12. Colocación de la solera de cal. (STCZA 06- 2013).*

Por último, conocido el trasdós de las bóvedas y de las pilas a través de la cata arqueológica, se limpió toda la calzada de los rellenos construyéndose una nueva con piedra arenisca de Alcañiz, sobre una solera de cal hidráulica y un relleno de áridos. El remate de la misma se hizo con una cornisa similar a la de los puentes de Bamba, Sogo, etc, que consideramos contemporáneos.

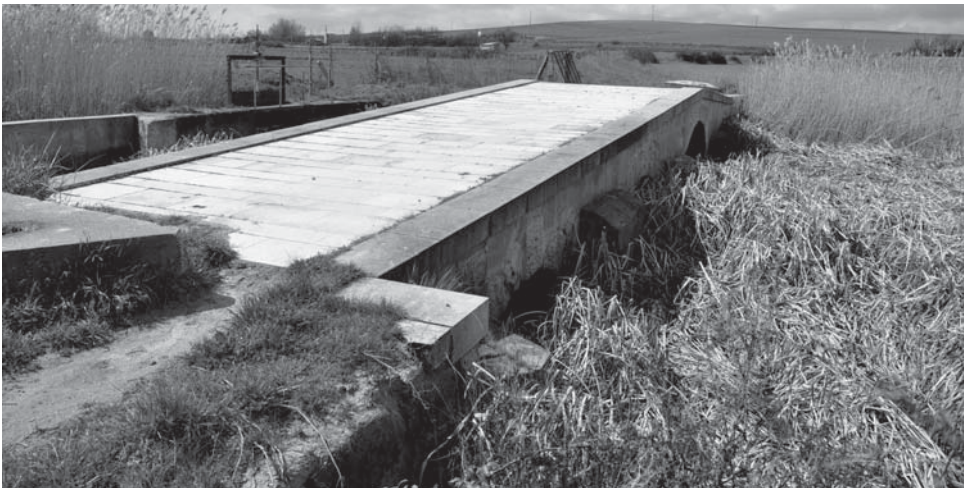
A día de hoy el puente se encuentra en buen estado exceptuando los rejuntados de los estribos, que siguen sufriendo la acción del agua, y la acción invasora de la vegetación y los depósitos producidos por los arrastres, males endémicos de estas obras hidráulicas.

*Fig 14. Estado actual. (STCZA, 03- 2016).*
