Implante de *stent* en un dispositivo de asistencia ventricular izquierda

Stent implantation in a left ventricular assist device

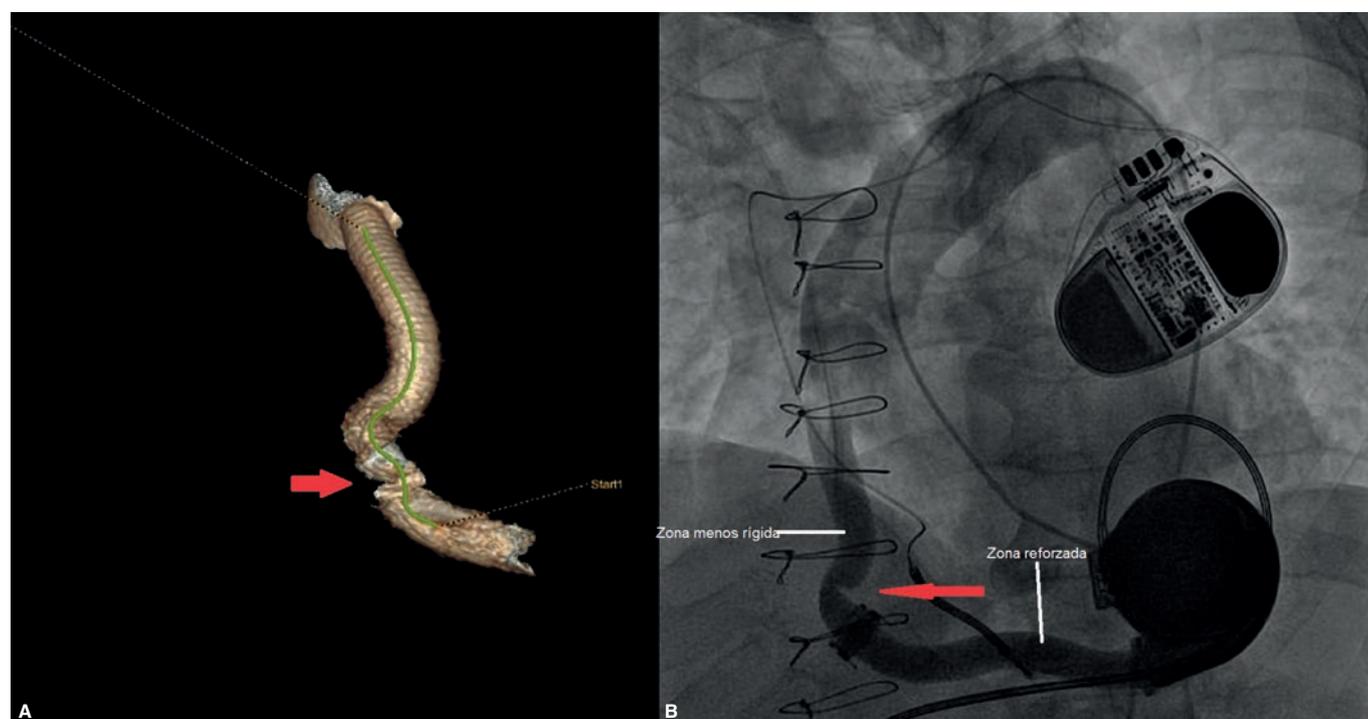
Figura 1.

Varón de 68 años portador de un dispositivo de asistencia ventricular izquierda HeartWare como terapia de destino por miocardiopatía dilatada isquémica. A los 2 años del implante, el paciente refirió episodios de ortostatismo coincidentes con alarmas de bajo flujo de segundos de duración. Presentaba, además, empeoramiento de la función renal. Ante la sospecha de trombosis del dispositivo se realizó una angiografía computarizada y se observó un acodamiento de la cánula de flujo de salida de la bomba (figura 1A, flecha).

Tras contactar con el servicio de hemodinámica, se realizó ventriculografía. La succión del contraste por la bomba demostró la existencia de una acodadura en la cánula de salida que producía una estenosis grave en su cuerpo medio (figura 1B [flecha] y figura 2).
